RAPPORT SJØFART 2024/06

***Sjøulykke med fall om bord i roro-skipet
Link Star i Trondheim havn,
14. september 2023***

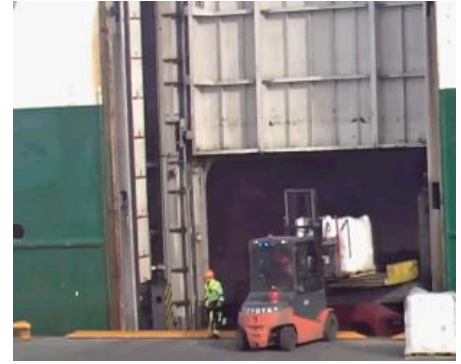
Figur 6: Andrestyreren på kaia utenfor lasteluka. Foto: CCTV Trondheim havn

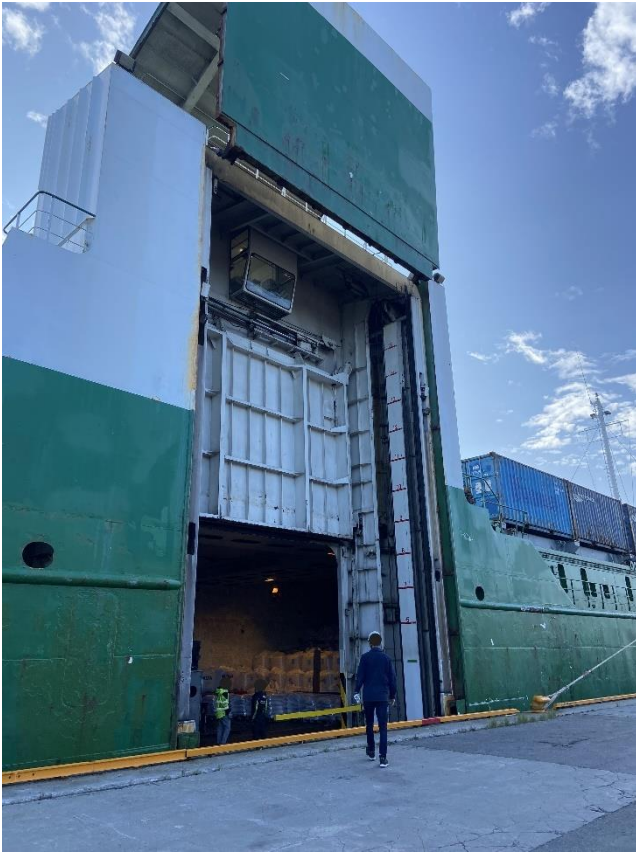
Palleheisene ble styrt manuelt av en operatør fra kontrollrommet på over øvre lastedekk, i øvre del av sjakten, se figur 13 og figur 14. Fra kontrollrommet hadde operatøren sikt nedover i heissjakten via et pleksiglassvindu. Operatøren var utstyrt med radiokommunikasjon.

Figur 13: Kontrollrommet synes øverst i heissjakten.
Foto: SHK

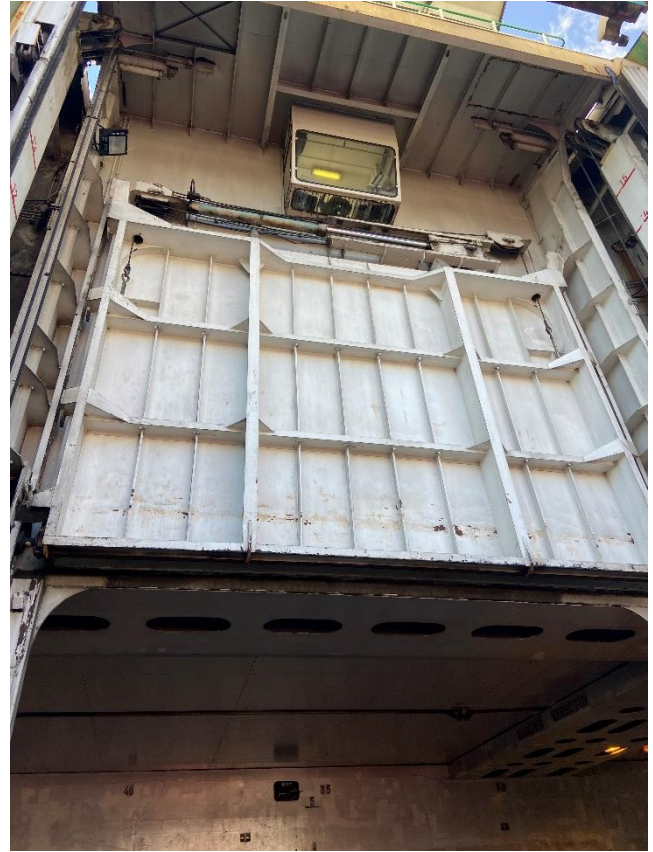
Figur 14: Kontrollrommet med pleksiglass for utsyn ned sjakten og ut mot kaia. Foto: SHK

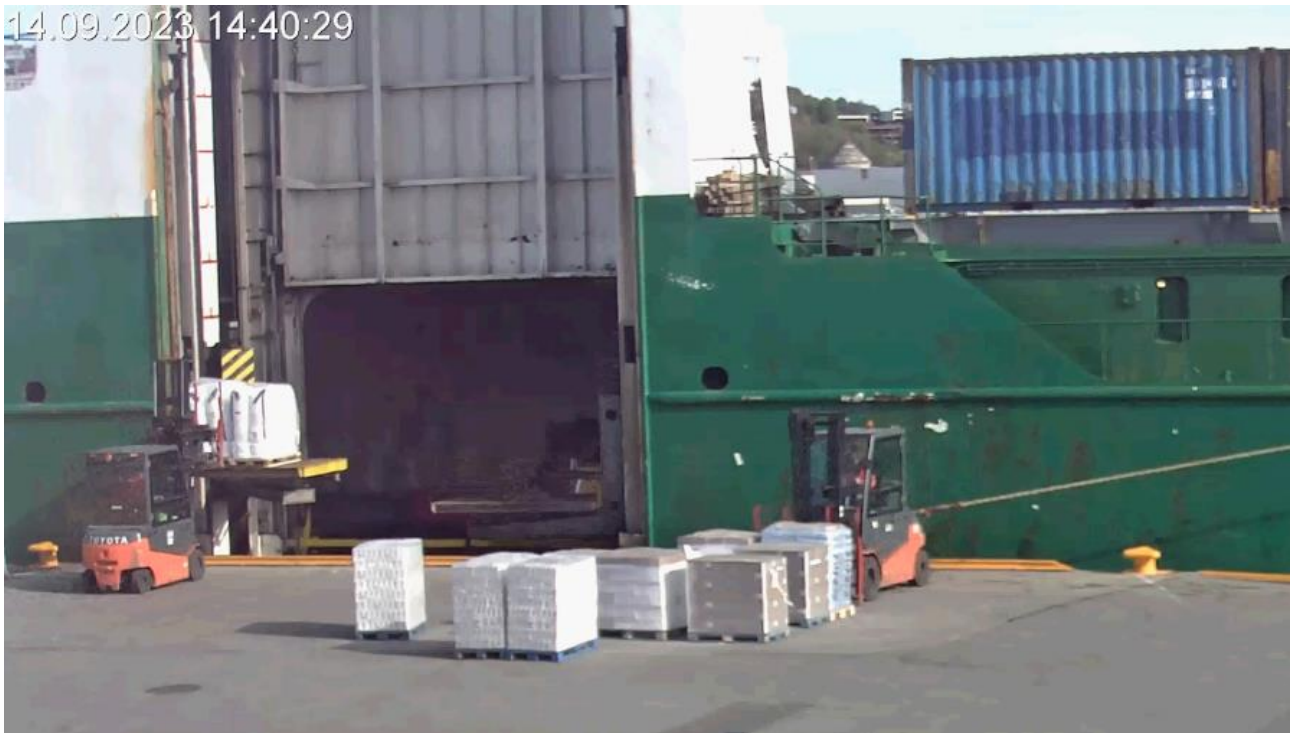
Havarikommisjonen har fått opplyst at palleheisen kunne bli benyttet for overlevering av lastdokumenter, spesielt ved korte havneanløp, fordi gangveien normalt ble satt ut og benyttet for lengre opphold i kai og for besøkende. Figur 15 viser hvordan lasten ble ført ut via palleheisene. Det er videre opplyst at under korona-perioden, hvor fysisk kontakt ikke var tillatt, benyttet fartøyene elektronisk signering av lastdokumenter, inkludert eventuelt skadeskjema ved skade på last.

Figur 15: Lasten ble ført ut via palleheisene til avhenting av truck på kaia. Foto: CCTV fra Trondheim havn

Rederiet har opplyst at under korona-perioden var det kun elektronisk signering av lastdokumenter inkludert skadeskjemaer, slik at det ligger til rette for at dette kan være en alternativ måte å få gjennomført denne arbeidsoppgaven på. Rederiet har derfor videre opplyst at de vil se på muligheten for å endre arbeidsmetode for gjennomføring av denne oppgaven. Da dette ikke er et implementert tiltak, fremmer Havarikommisjonen en sikkerhetstilråding til rederiet om å endre arbeidsmetode for signering av lastdokumenter for å hindre bruk av palleheis til persontransport.
