RAPPORT SJØFART 2024/09

***Sjøulykke med fiskefartøyet Gunn-Lotte
LM2699 der ein fiskar fall over bord
utanfor Stamsund den 26. januar 2024***

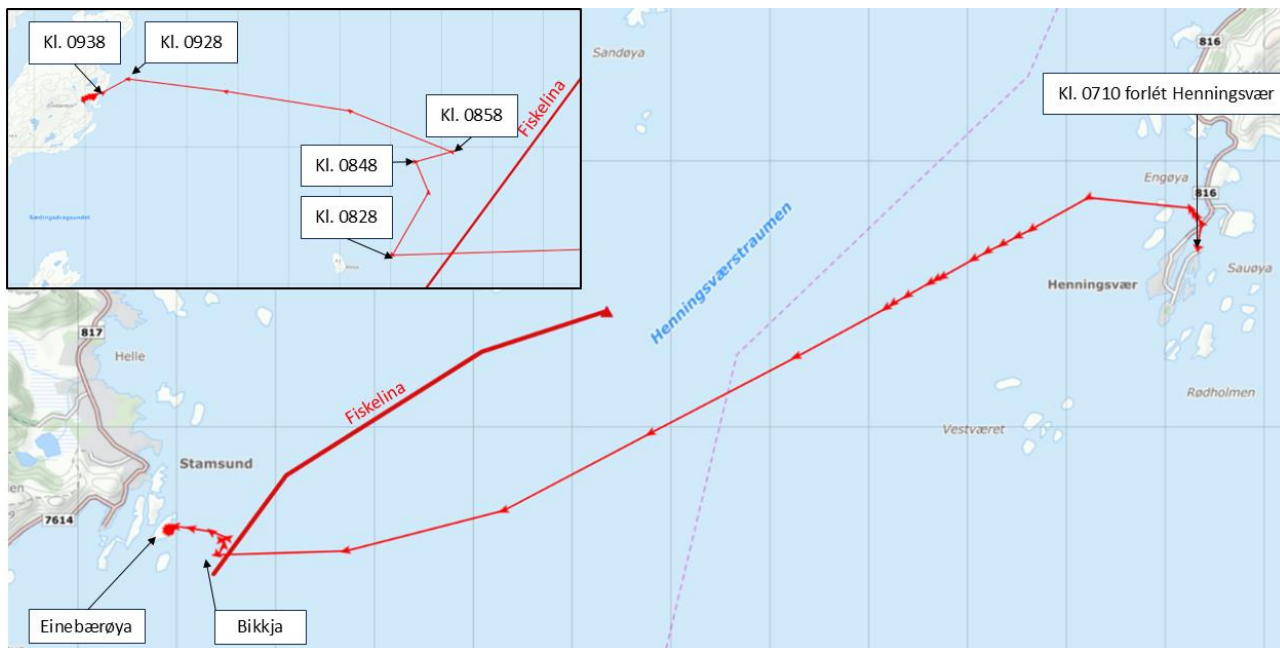
Fredag den 26. januar 2024 kl. 0710 forlét fiskefartøyet Gunn-Lotte med ein fiskar om bord Henningsvær i Lofoten for å trekkje ei fiskelina som blei sett dagen før. Fram til kl. 0828 segla fartøyet med ein fart på ca. 7 knop. Då var fiskaren komen til enden av fiskelina som var lokalisert rett utanfor skjeret Bikkja, utanfor Stamsund, sjå figur 2. Farten blei då redusert til 1 knop.

Figur 2: VMS²-sporet til Gunn-Lotte frå fiskefartøyet forlét kai i Henningsvær til det gjekk på grunn på Einebærøya utanfor Stamsund. Kart: Kystverket AIS

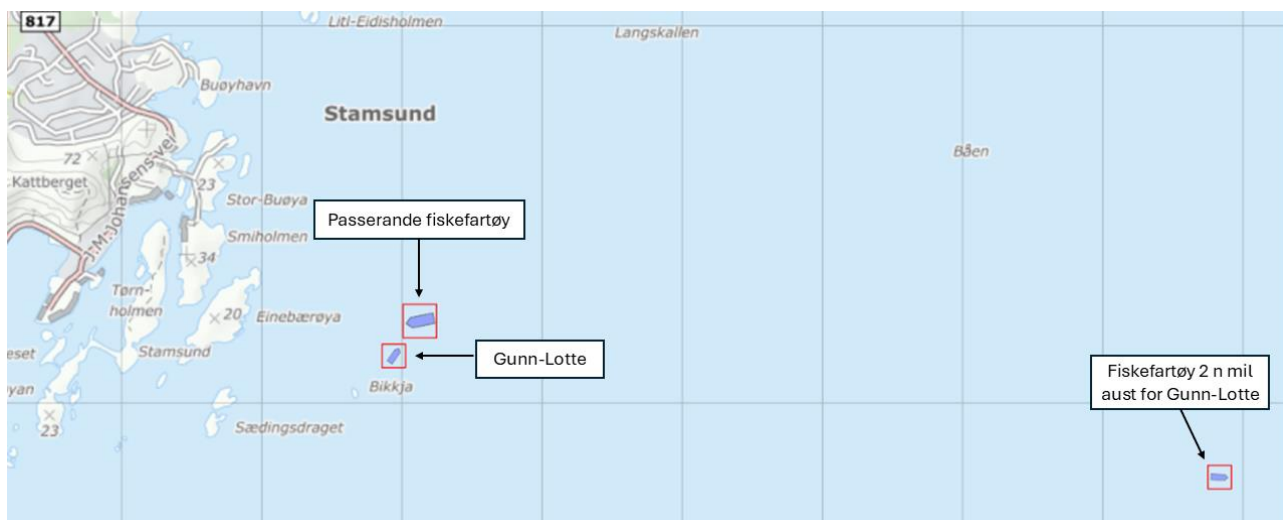
Ein annan fiskebåt var på veg inn til hamn i Stamsund og passerte Gunn-Lotte kl. 0842, sjå figur 3. Gunn-Lotte hadde då lagt seg opp mot vinden for å trekkje fiskebruket sitt.

Figur 3: Fiskefartøyet passerte Gunn-Lotte kl. 0842 på veg inn til hamn. Eit anna nærliggjande fiskefartøy var 2 nautiske mil aust for Gunn-Lotte. Kart: Kystverket AIS

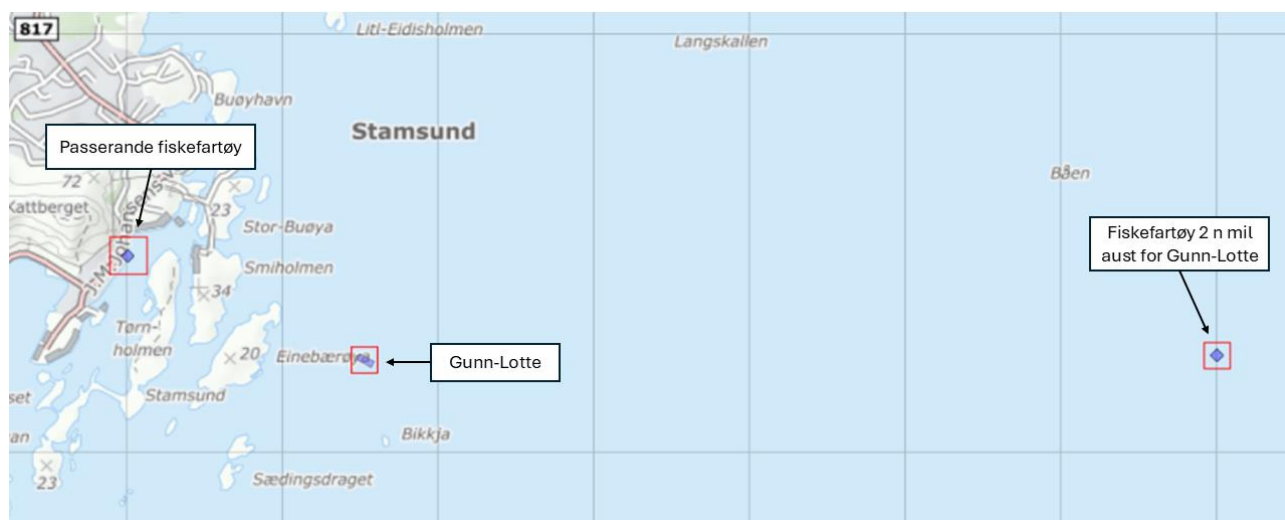
Kl. 0912 spurde Kystradio Nord om det var båtar i nærleiken som kunne assistere Gunn-Lotte inntil redningsskøyta kom. Ingen responderte, og fiskefartøyet som tidlegare låg ca. 2 nautiske mil aust for Gunn-Lotte, meinte det no var for seint å gå mot Gunn-Lotte, og at det kunne ikkje bidra så nær land, sjå figur 4.

Figur 4: Kl. 0912 var fiskefartøyet 2 nautiske mil aust for Gunn-Lotte og hadde for lang veg å gå til å nå Gunn-Lotte før grunnstøytinga. Kart: Kystverket AIS

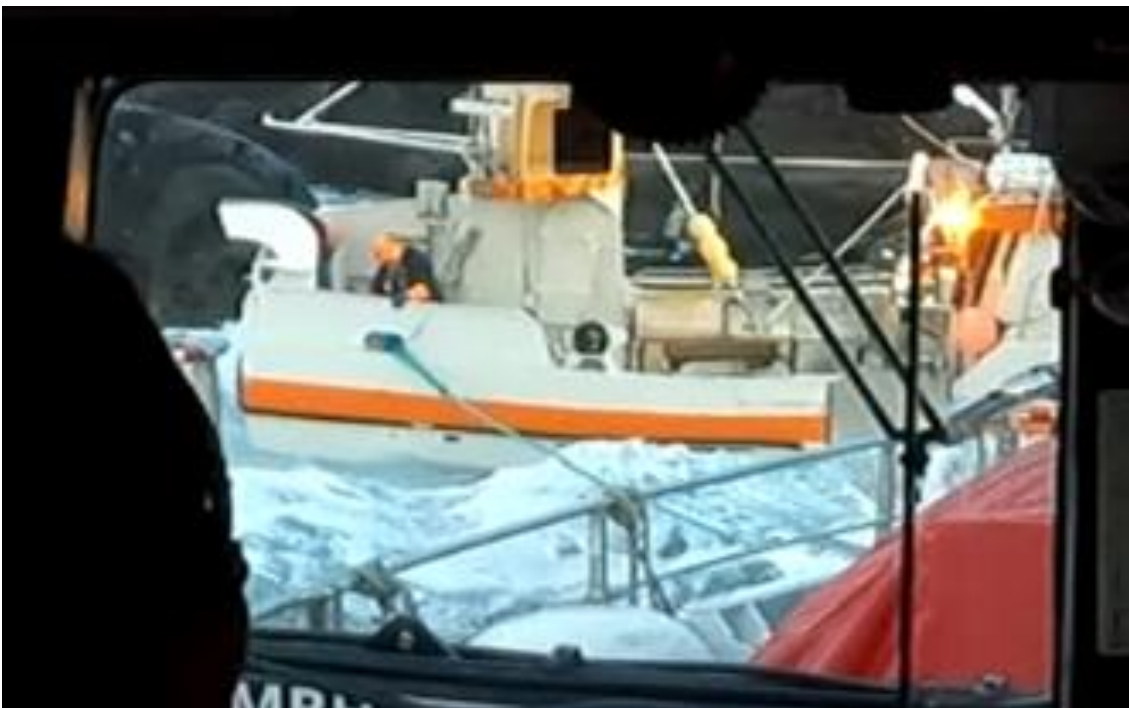
Redningsmannen kasta hivelina over til fiskaren, som fekk tak i denne. Fiskaren fekk drege inn slepetrossa og festa han på si styrbord side akterut gjennom gattet³, sjå figur 5. Det tok ca. 40 sekund å feste slepetrossa til fiskefartøyet.

Figur 5: Fiskaren festa slepet på si styrbord side akterut. Foto: Utklipp frå video – RS DNV

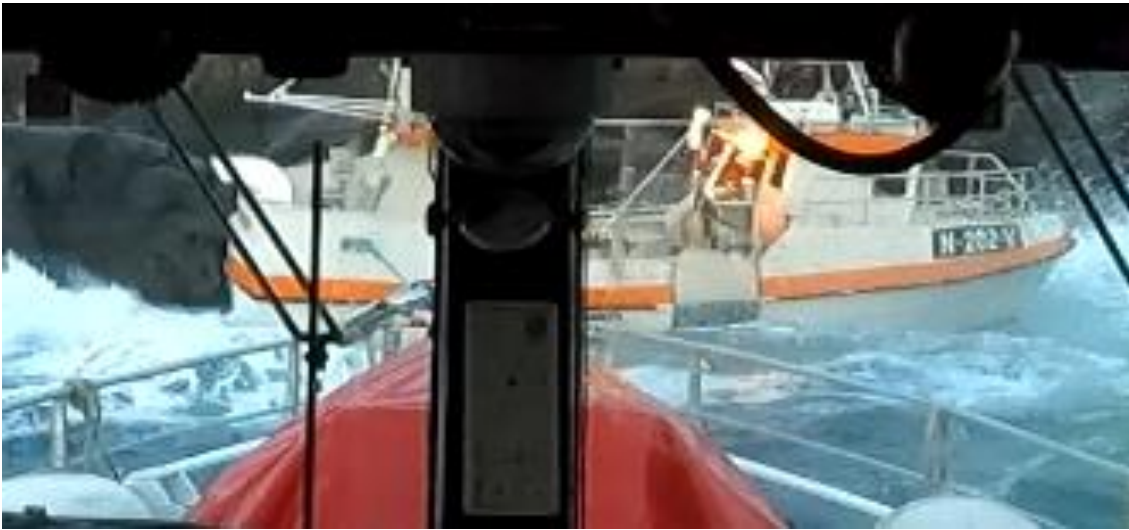
Kl. 0937 hadde RS DNV sett slepet frå baugen sin, og skipperen bad mannskapet sitt og fiskaren på Gunn-Lotte om å trekkje unna slepetrossa. Redningsmannen og maskinisten veiva til fiskaren og indikerte at han skulle kome seg mot styrehuset bort frå trossa. Fiskaren gjekk midtskips og heldt seg fast. RS DNV bakka for å trekkje fiskefartøyet ut, og slepetrossa stramma seg opp, sjå figur 6.

Figur 6: RS DNV byrja å trekkje akterover, og slepet stramma seg opp. Foto: Utklipp frå video – RS DNV

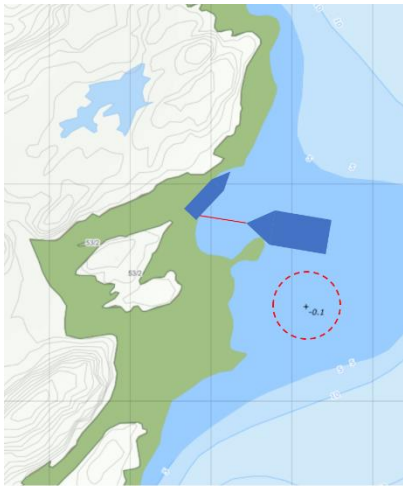
Figur 8: RS DNV gjekk inn til Gunn-Lotte og fekk festa slepet.
Illustrasjon: SHK

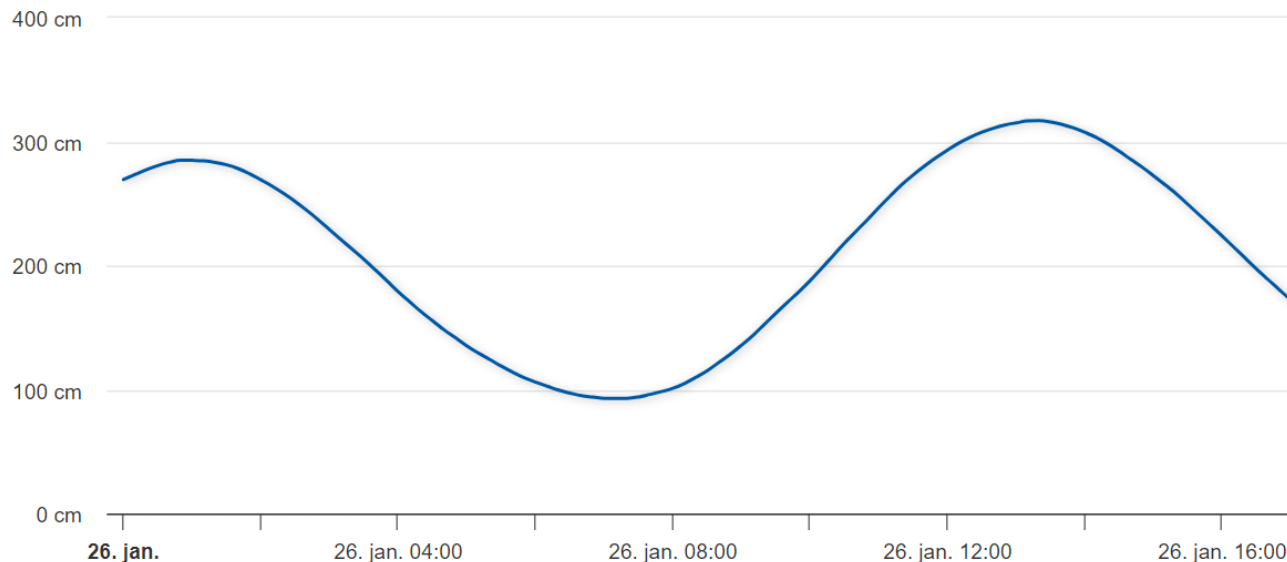
Tidvatnet var på det lågaste kl. 0700 og det høgaste kl. 1300 den 26. januar. Då redningseskøyta gjekk på grunn ca. 0930, var tidvatnet, som er basert på målingar, estimert til ca. 170 cm over sjøkart null, som er nullnivå⁴ for djupner i sjøkart og høgder i tidvasstabellar. Sjå grafen i figur 13, som viser vasstanden utanfor Stamsund i tidsrommet ulykka skjedde.

Figur 13: Vasstanden ved Einebærøya den 26. januar. Kjelde: Kartverket

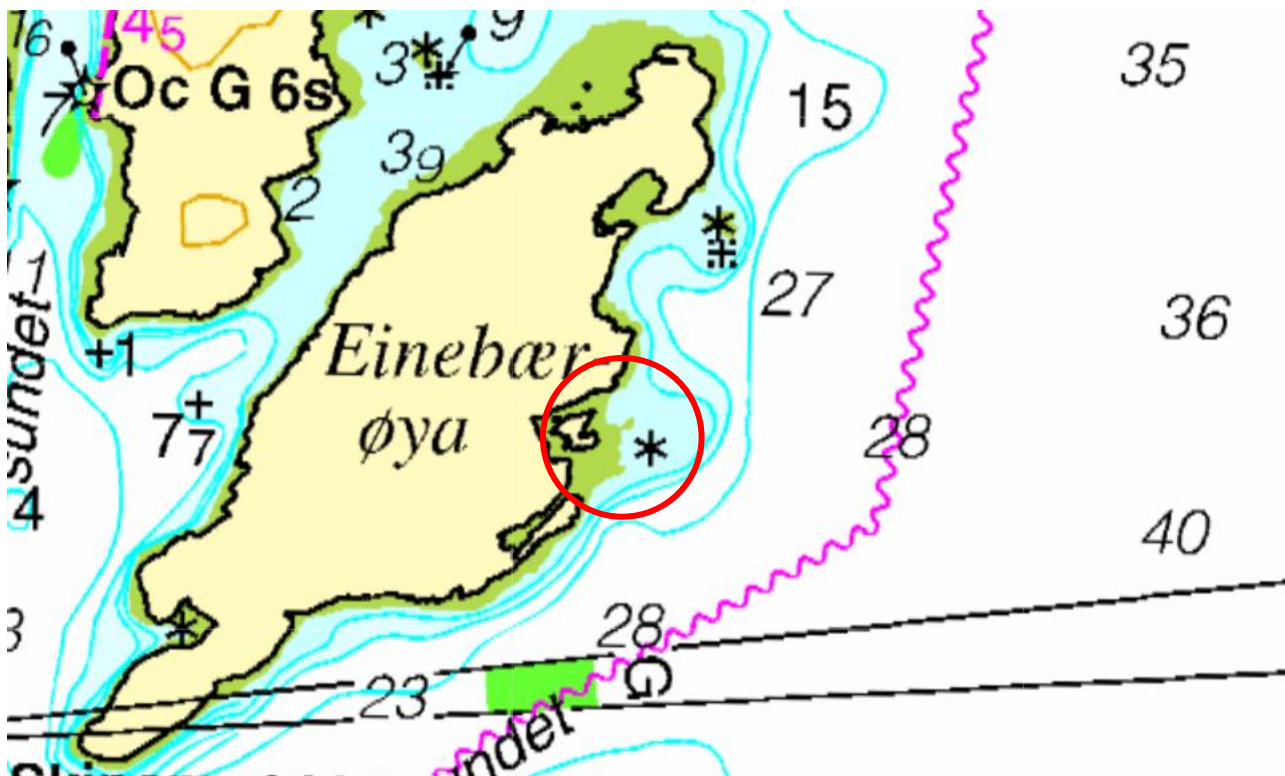
Det var ein grunne markert på det elektroniske sjøkartet som var $-0,1$ meter. Grunnen var derfor ca. 1,8 meter under vassflata då redningseskøyta gjekk på grunn. Djupnemålingane i området blei gjorde i 2007, då multistrålekartlegging (MBES-målingar) blei utført.

Figur 14: Området der ulykka skjedd, er markert med raud ring. Kart: Kystinfo, Kystverket
