Avgitt juni 2025

# RAPPORT SJØFART 2025/03

*Kollisjon mellom fritidsbåt og vannskuter  
i Fognafjorden, Stavanger,  
1. september 2024*

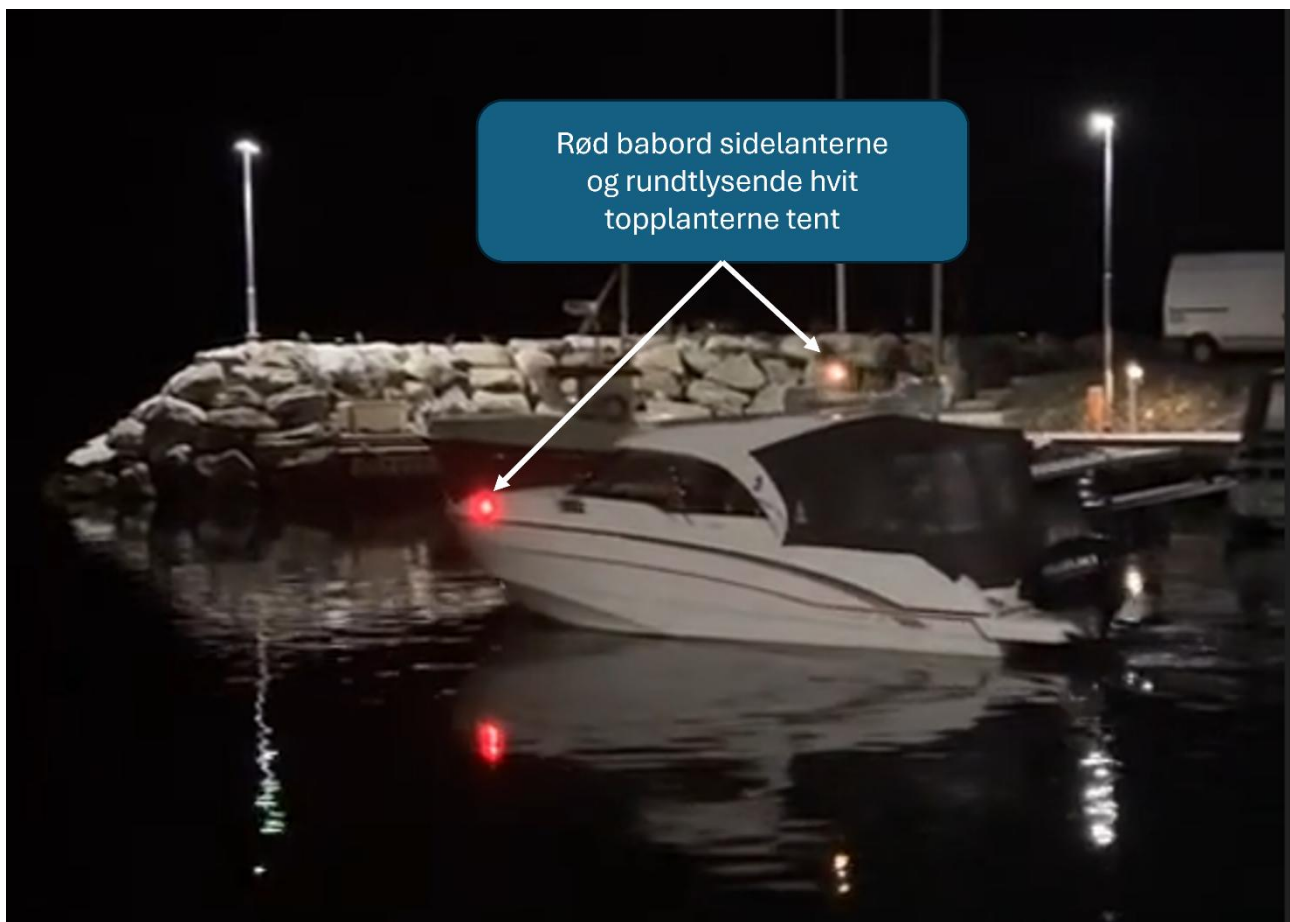
Figur 3: Fritidsbåten i det den forlater havnen i Solbakk kl. 0059 med lanterner tent. Foto: Privat

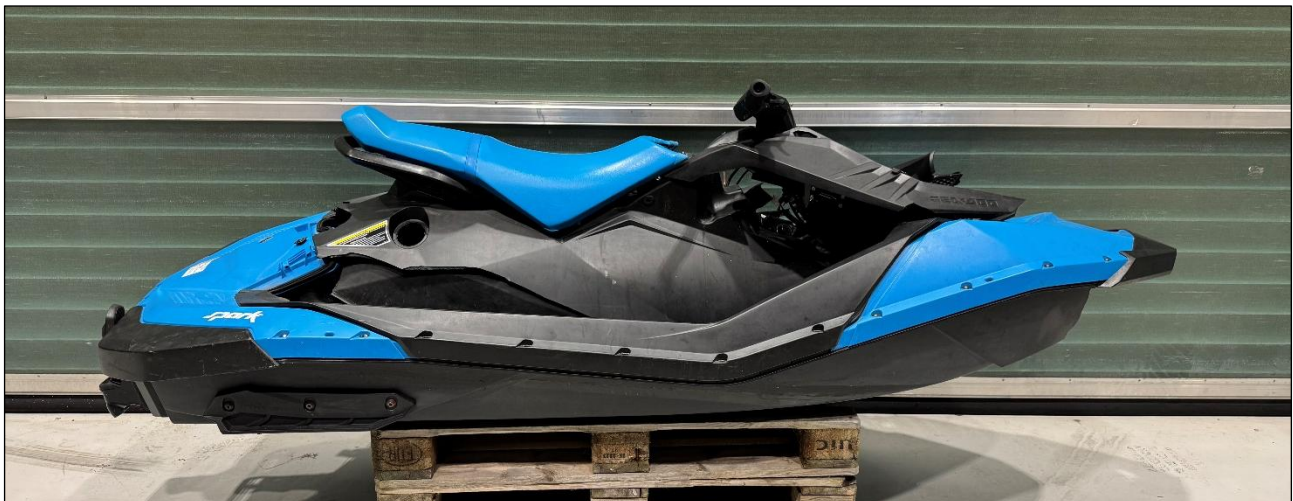
Figur 5: Vannskuteren som ble benyttet på ulykkesdagen. Foto: SHK

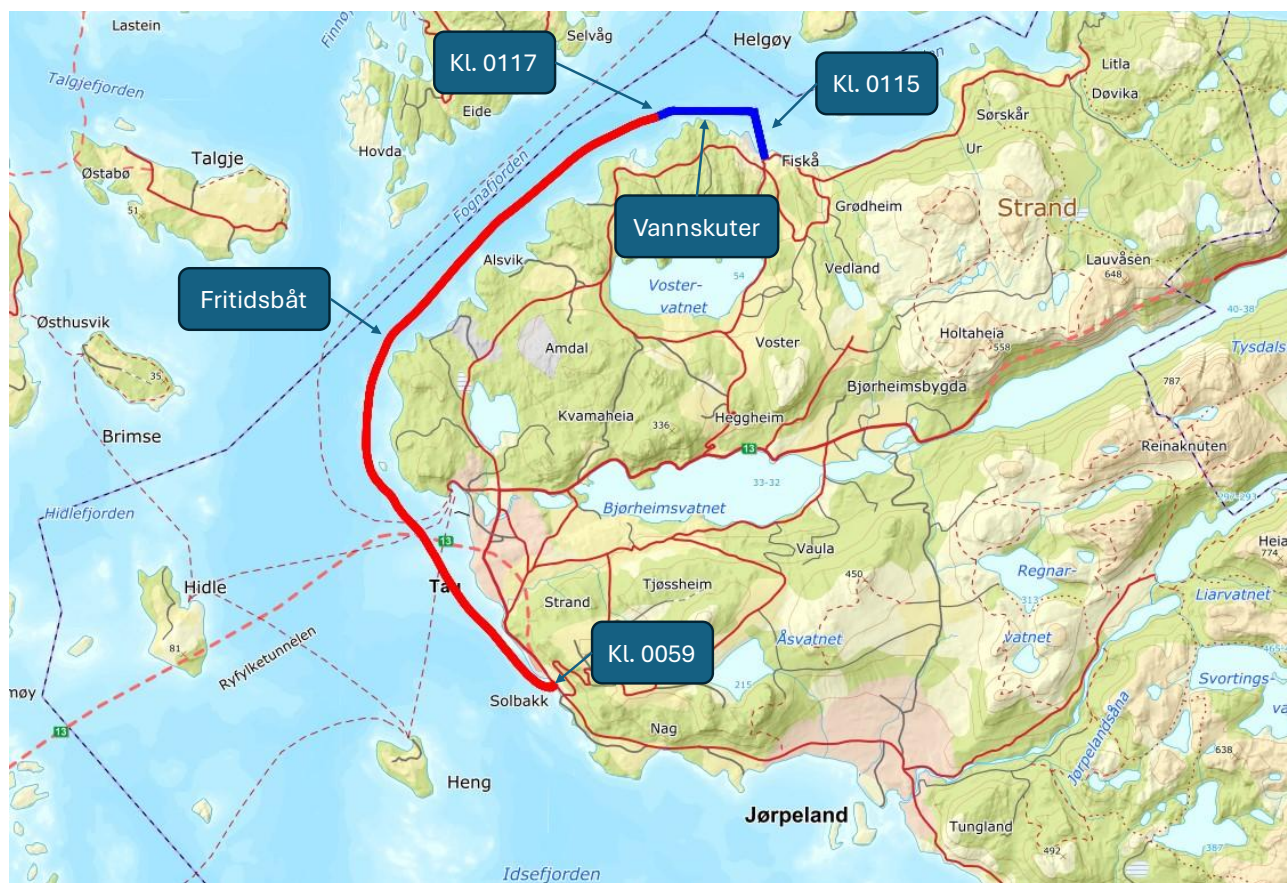
Figur 6: Fritidsbåtenes rute markert med rød strek og vannskuterens rute markert med blå strek. Kollisjonen skjedde ca. kl. 0117. Kart: ©norgeskart.no. Illustrasjon: SHK

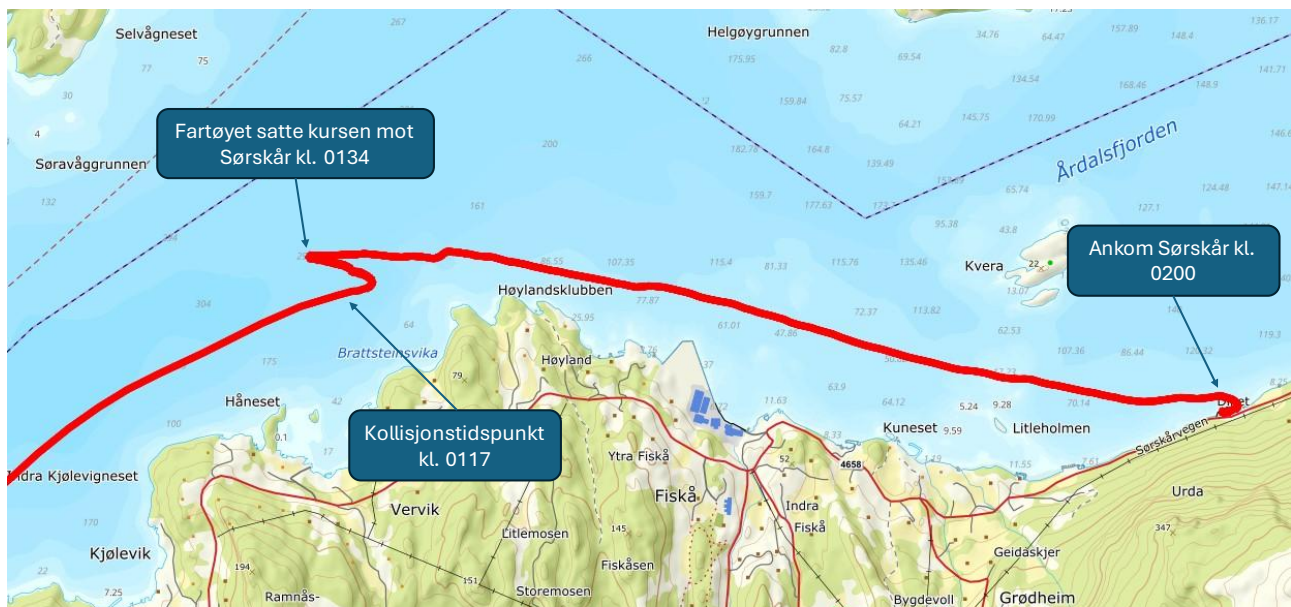
Fritidsbåten nærmet seg Fiskå, og kl. 0117 inntraff det et kraftig smell på babord side, og båtføreren slakket ned på farten, se figur 7. Han gikk ut på dekk, lyste på skroget med lykta på mobilen og observerte skraper. Han så også at det var en treplate forut i innredningen som hadde sprukket. Han stoppet også motoren for å høre, men hørte ikke noe.

Figur 7: Slepestrek fra fritidsbåtsens kartplotter som viser kollisjonstidspunktet og at fartøyet setter kurs videre mot Sørskår kl. 0134 ulykkesnatten. Kart: ©norgeskart.no. Illustrasjon: SHK

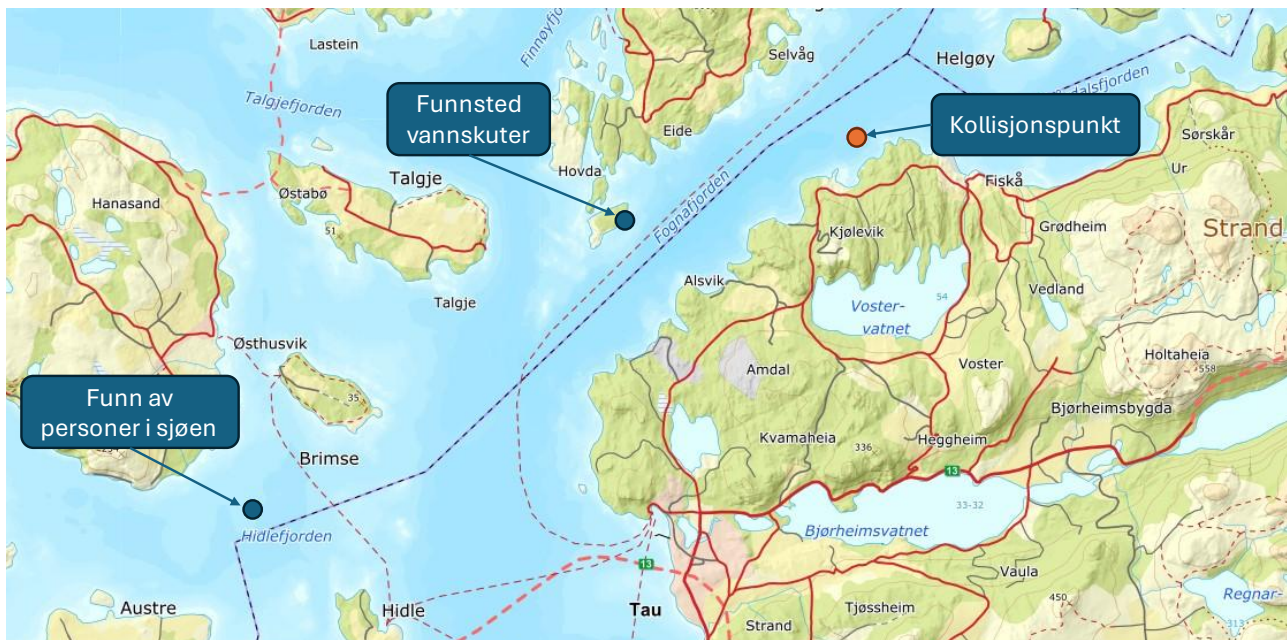
Personene, to gutter på 15 og 16 år, ble funnet omkomne med ca. 60 meter avstand, begge med svart og gul redningsvest. Kollisjonspunktet og funnstedene for vannskuteren og de omkomne er vist i figur 8.

Figur 8: Funnstedene for de omkomne og vannskuterens i forhold til kollisjonspunkt. Kart: ©norgeskart.no. Illustrasjon: SHK

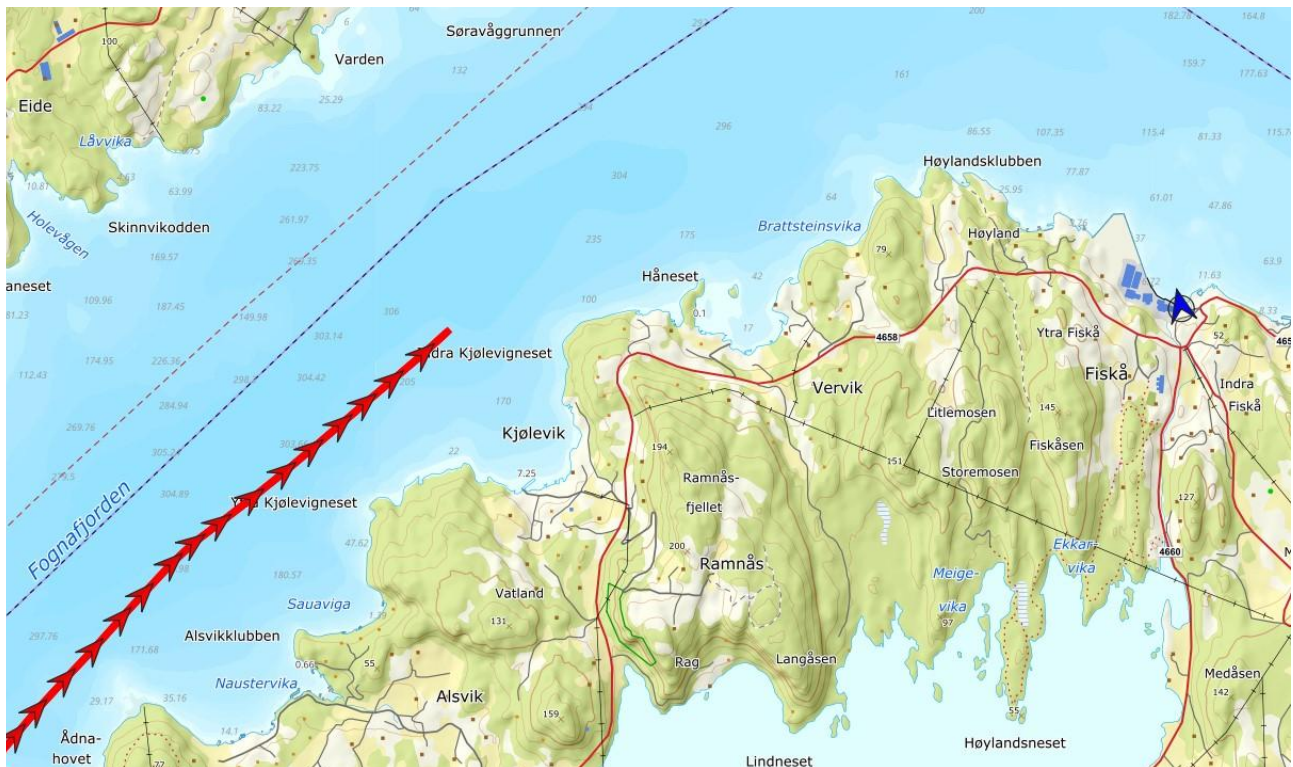
Figur 13: Posisjonen til fritidsbåten i tidsperioden da vannskuteren dro fra kai i Fiskå ca. kl. 0115. Fritidsbåtenes rute er markert med rødt og vannskuteren med blå pil. Kart: ©norgeskart.no. Illustrasjon: SHK

Avstanden fra kaien i Fiskå til den første sikre registrerte posisjonen i seilasen til vannskuteren var ca. 800 meter. Vannskuteren hadde da en hastighet på ca. 30 knop med kurs vestover inn mot Fognafjorden. Fritidsbåtenes kurs var på dette tidspunktet endret noe mer mot øst, men hastigheten var uendret.

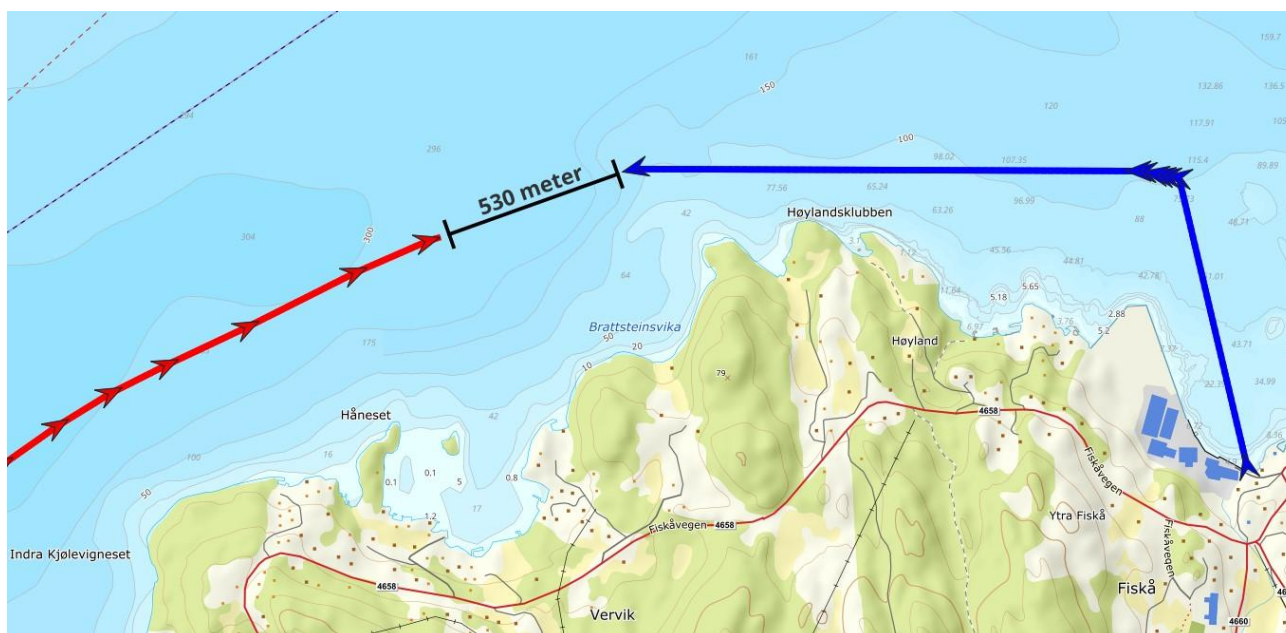
Ettersom det er noe uklart hvilken rute vannskuteren tok mellom kl. 01:15:42 og 01:16:50 er det tegnet en rett strek mellom de to gruppene med sikre posisjoner for å illustrere en omtrentlig rute, se figur 15. Ved den neste gruppen med sikre posisjoner knyttet til vannskuteren, kl. 01:16:50–01:16:57, hadde vannskuteren endret kurs mot sydvest og fartøyene var nå på kollisjonskurs. Fritidsbåten og vannskuteren holdt på dette tidspunktet en hastighet på henholdsvis ca. 26 knop og 40 knop.

De to fartøyene var på kollisjonskurs i minimum 530 meter, noe som tilsvarer ca. 16 sekunder kjøretid i den relative hastigheten de to fartøyene hadde mot hverandre.

Figur 15: Mulig kurs for vannskuteren mellom kl. 01:15:42 og 01:16:50 tegnet inn med blå strek. Kart: ©norgeskart.no. Illustrasjon: SHK

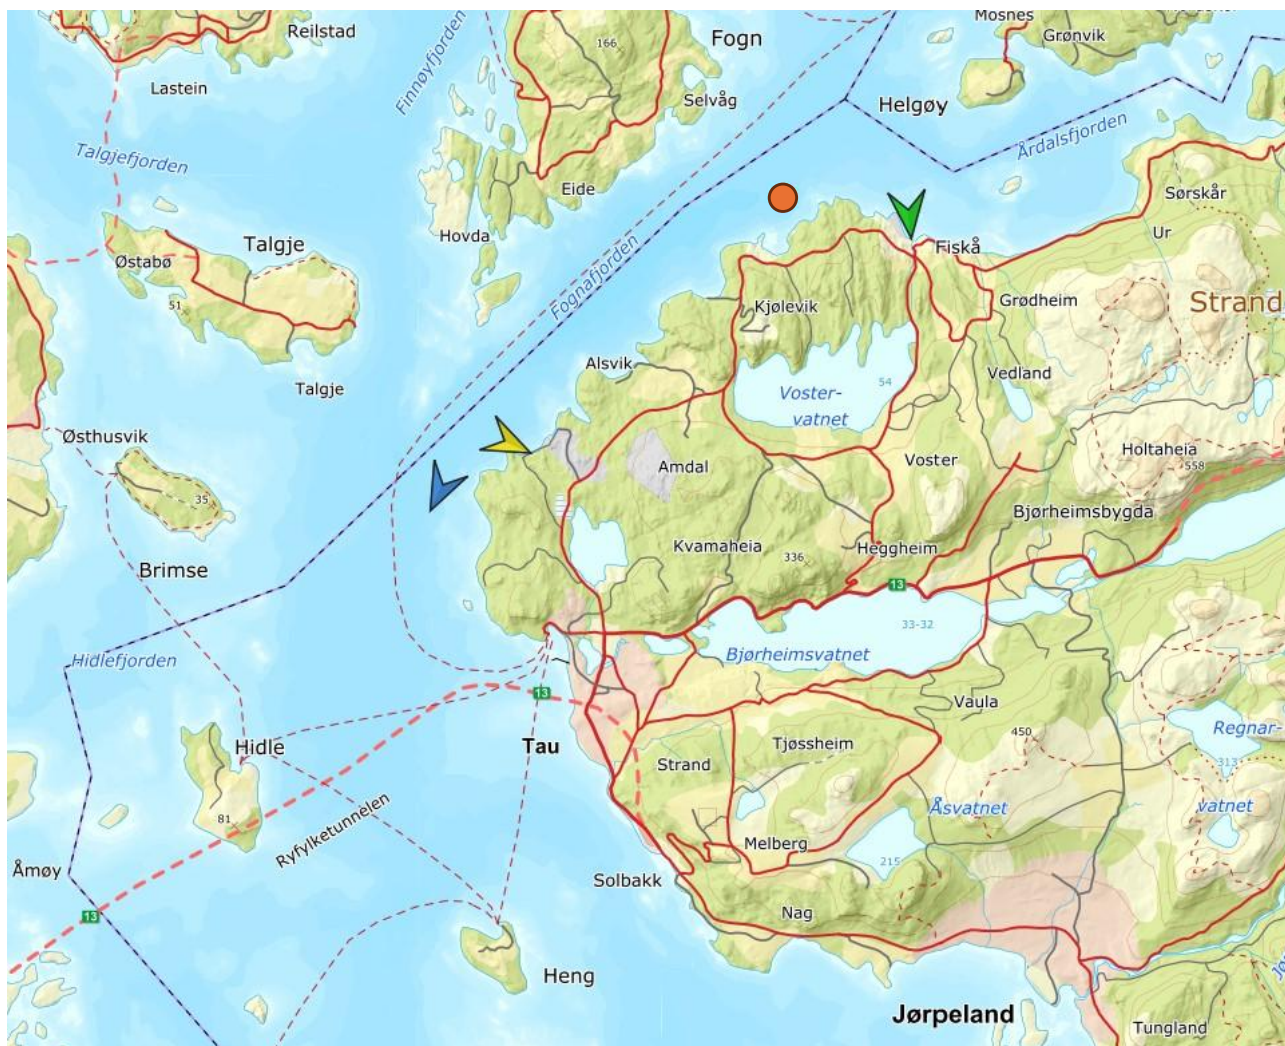
De tre fartøyene identifisert vil med stor sannsynlighet ikke ha vært synlige for de to involverte fartøyene i tiden før kollisjonen. Posisjonene ved kollisjonstidspunktet er vist i figur 17.

Figur 17: Posisjonene til nærliggende fartøy som hadde på AIS er vist med blå, gul og grønn pil. Posisjonene viser hvor fartøyene var på tidspunktet da ulykken skjedde. De tre fartøyene vil med stor sannsynlighet ikke ha vært synlige for de to involverte fartøyene i tiden før kollisjonen. Kollisjonspunktet er markert i oransje. Kart: ©norgeskart.no. Illustrasjon: SHK

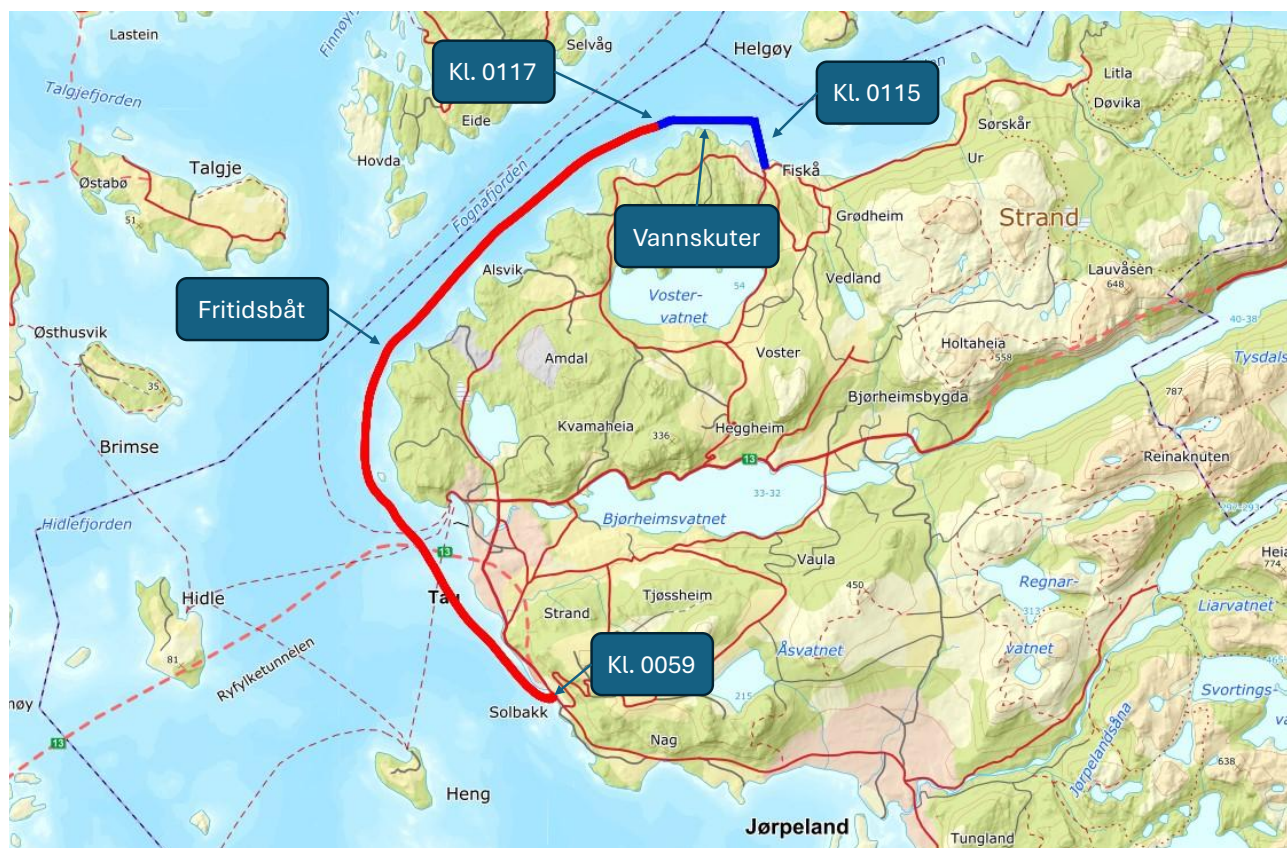
Posisjonsinformasjon har vist at fritidsbåten beveget seg innover Fognafjorden rett før kollisjonen i en hastighet på ca. 26 knop. Vannskuteren som også var i bevegelse utover i Fognafjorden fra Fiskå holdt en hastighet på ca. 40 knop. Posisjonsdata har vist at de to fartøyene kolliderte i høy hastighet rett mot hverandre kl. 01:17:06. Skadene som de to guttene ble påført som følge av sammenstøtet ble ifølge obduksjonsrapporten oppfattet som nærmest umiddelbart dødelige.

Figur 21: Rutene som de to fartøyene holdt før kollisjonen. Kart: ©norgeskart.no. Illustrasjon: SHK
