# RAPPORT SJØFART 2026/01

*Sjøulykke med fiskefartøyet Ingun i  
Laksefjorden i Finnmark, 20. februar 2025*

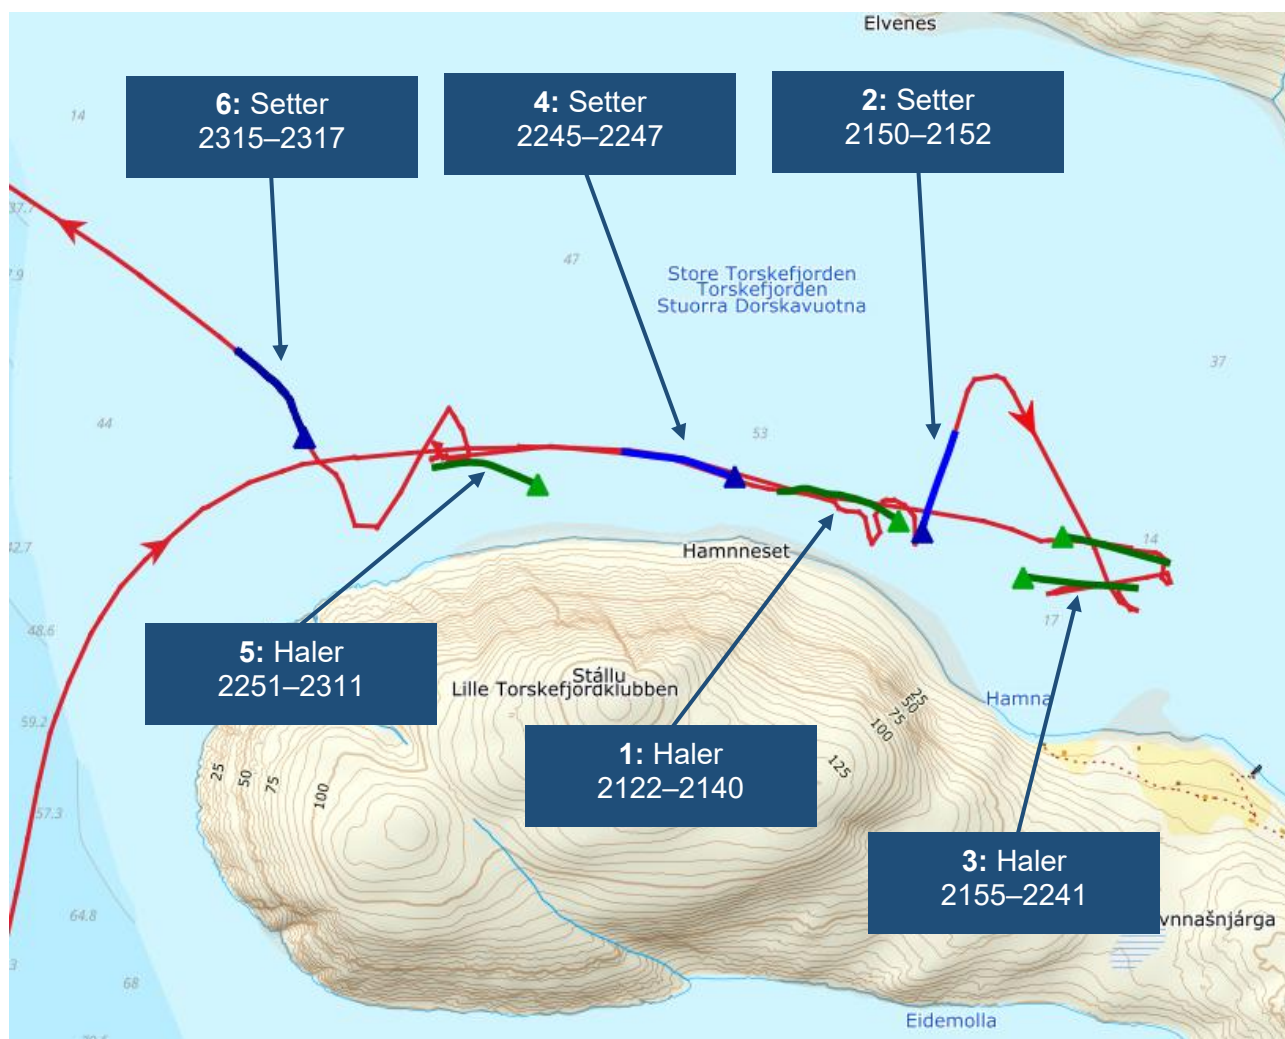
AIS-sporet til Ingun og de ulike teinelenkene er vist i figur 3.

Figur 3: Oversikt over plasseringen til de ulike teinelenkene og AIS-sporet til Ingun. De grønne lenkene i figuren ble halt den 20. februar, og lenkene markert med blått ble satt den 20. februar. Lenke nr. 6 ble satt, men aldri meldt inn via innmeldingssystemet. Kart: ©norgeskart.no. Illustrasjon: SHK

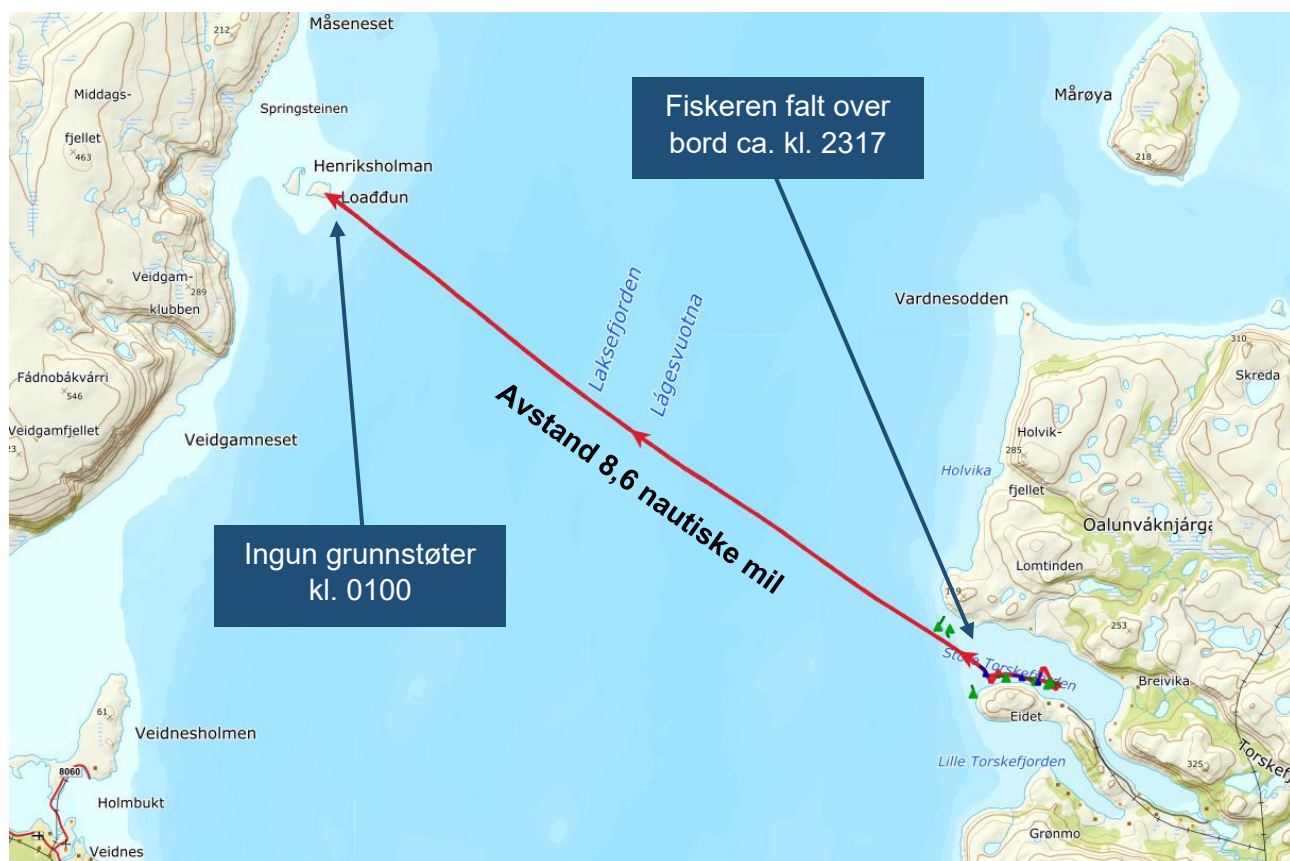
Kl. 0100 fredag 21. februar grunnstøtte fiskefartøyet på Ytre Henrikholmen. Fartøyets siste registrerte AIS-posisjon ble sendt kl. 0128, og nødpeilesenderen (EPIRB<sup>3</sup>) som var montert på styrehustaket ble aktivert kl. 0138, da fartøyet sank. Figur 4 viser fartøyets seilas frem til det forliste.

Figur 4: Inguns seilas over Laksefjorden frem til fartøyet grunnstøtte på Henrikholmen og senere forliste. Kart: ©norgeskart.no. Illustrasjon: SHK

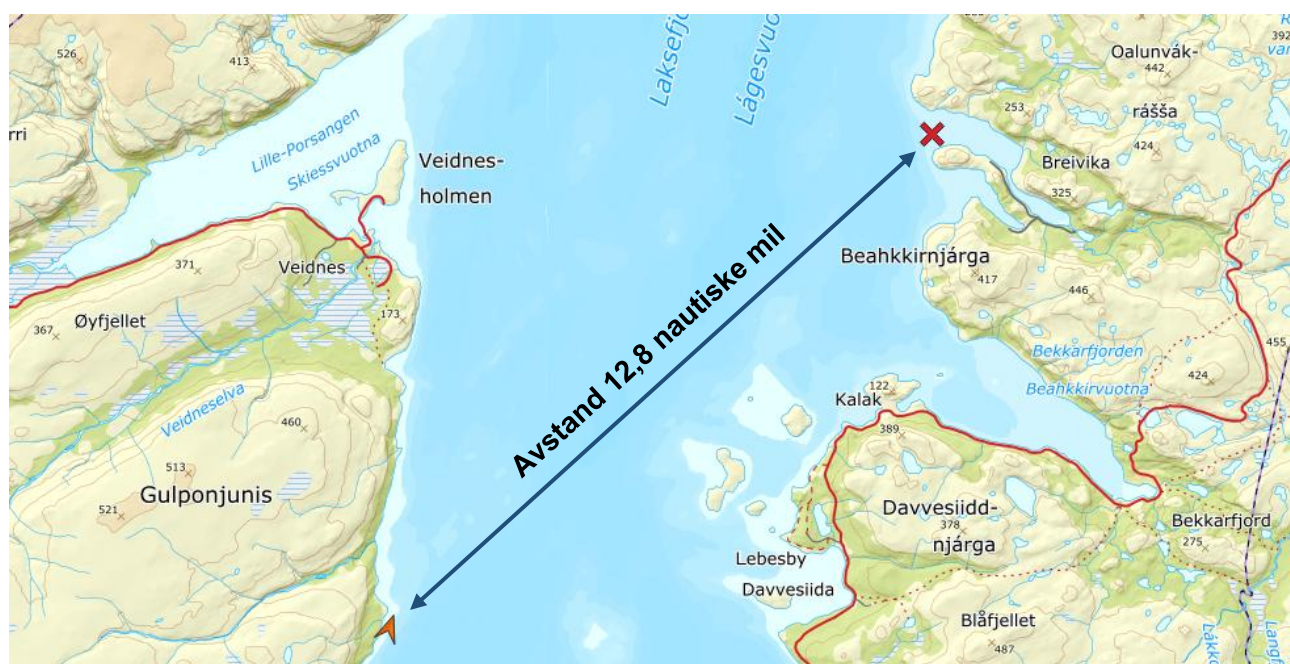
Da ulykken skjedde var det få andre fartøy i området. Det nærmeste fartøyet i bevegelse som var synlig med AIS-sporing var et fiskefartøy som fisket omtrent 13 nautiske mil unna området der fiskeren ble funnet, se figur 5. Det er usikkert om det var andre fartøy i nærheten som ikke var synlig med AIS-sporing.

Figur 5: Det nærmeste fartøyet som var i drift, og synlig med AIS-sporing var omtrent 13 nautisk mil sørvest for Store Torskefjorden da fiskeren falt over bord. Det nærmeste fartøyet er markert med oransje pil, og den siste teinelenken satt fra Ingun er markert med rødt kryss. Kart: ©norgeskart.no. Illustrasjon: SHK

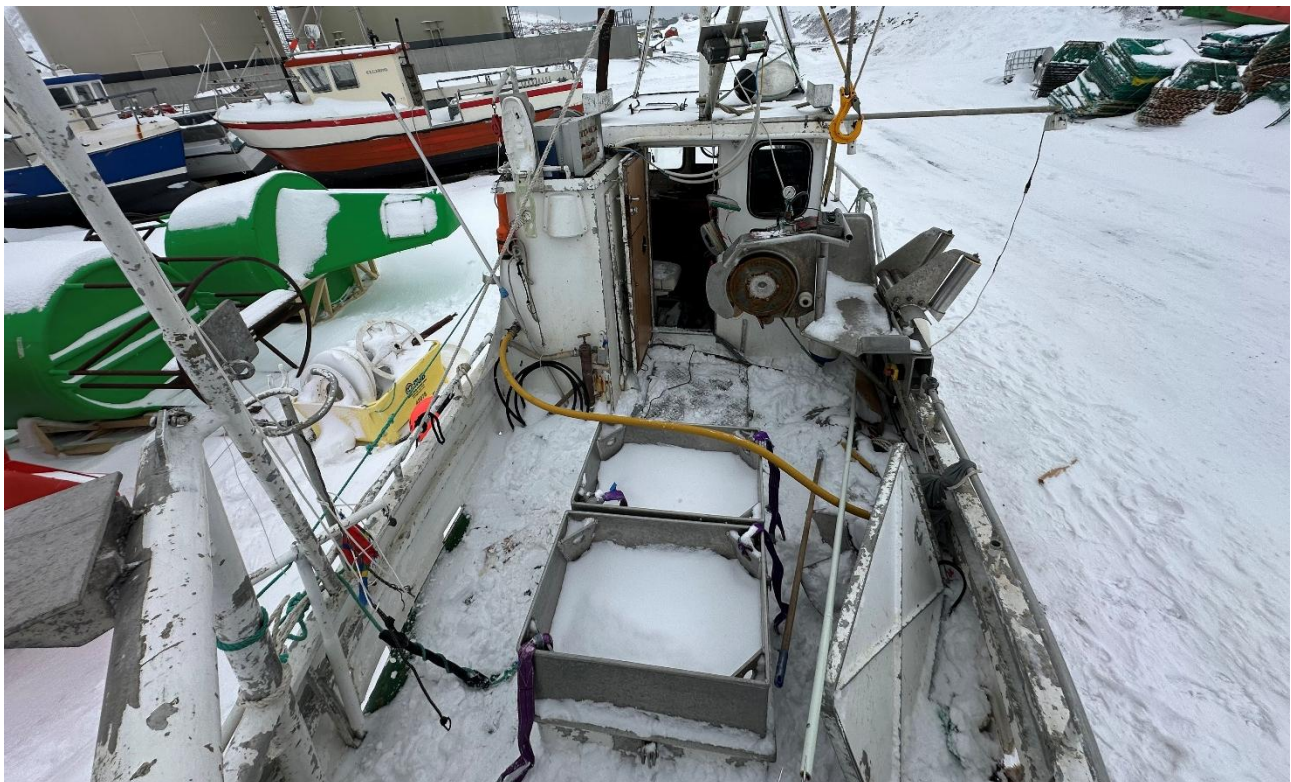
Utvendig styreposisjon var montert på styrehusveggen. Rekkehøyden var målt til 75 cm fra dekk til toppen av rekkverket. Se oversikt over fartøys dekkarrangement i figur 9.

Figur 9: Arrangement på dekk. Foto: SHK

Fartøyet var utstyrt med en fri-flyt EPRIB nødpeilesender, sikkerhetsline og elektronisk nødstop på motoren. Sikkerhetslinen hadde ikke vært i bruk, og røk under prosessen med å heve fartøyet.

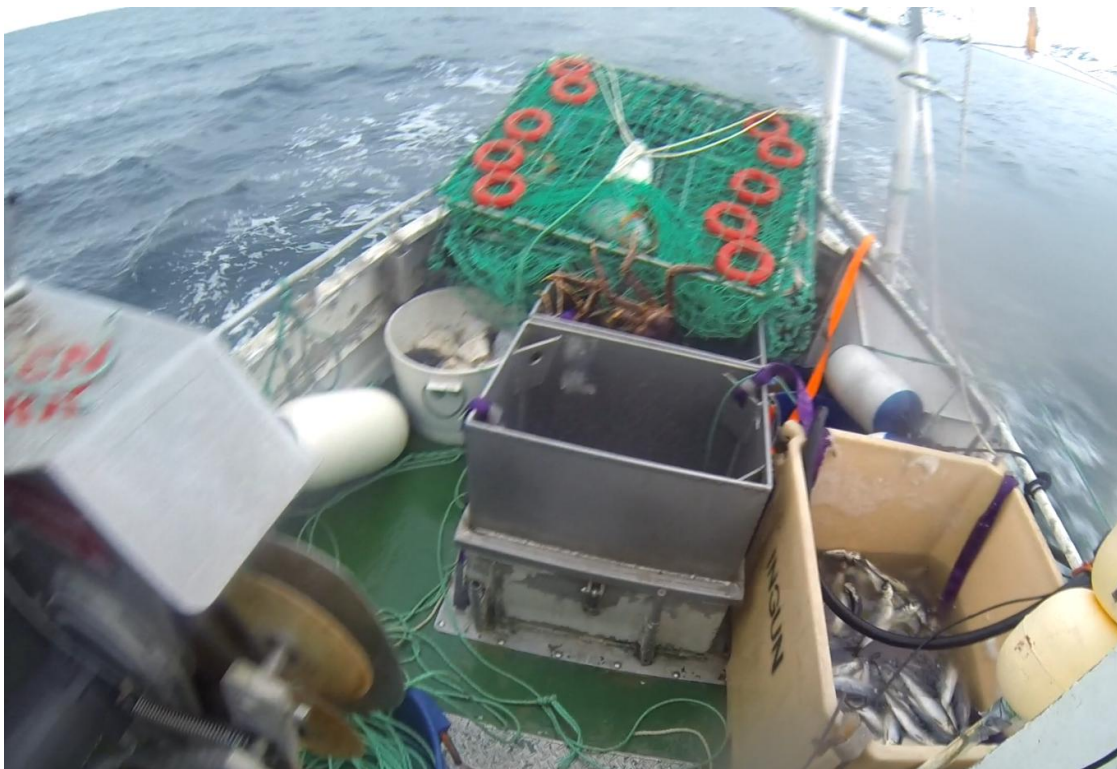
Under utsett av teiner er det vanlig å la fartøyet gå fremover i lav hastighet. Undersøkelser Havarikommisjonen har gjort av tilsvarende fartøy i området viste at de hadde typiske hastigheter på litt under 3 knop i forbindelse med setting. Fiskeren på Ingun hadde i 2025 en gjennomsnittshastighet på rett under 4 knop under utsett, og hastighetene varierte fra rett under 3 knop helt opp til 6 knop.

Figur 12 viser et skjermbilde fra videoen fiskeren tok i januar 2025 og illustrerer hvordan arbeidsdekket da så ut i forbindelse med teinefiske.

Figur 12: Oversikt over fiskerens dekk under en setteprosess et par uker før ulykken. Foto: Fiskerens video

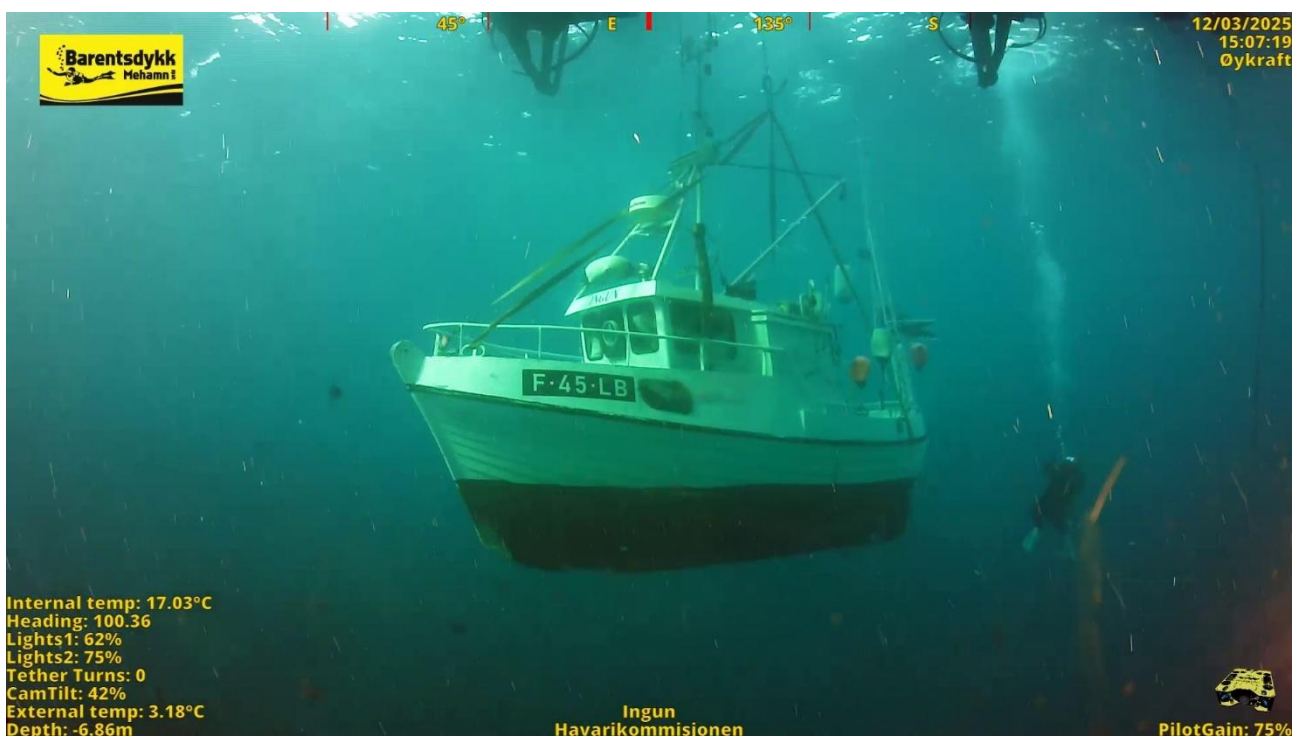
Det ble besluttet å heve Ingun for å gjøre undersøkelser av fartøyet og sikre elektroniske spor. Hevingen ble gjennomført 12. mars 2025. Fartøyet ble undersøkt av dykker og filmet med ROV før hevingen startet. Fartøyet lå på kjølen med krenkning mot styrbord og hadde ingen større skader over vannlinjen.

Figur 16: Fartøyet under hevingen. Foto: Barentsdykk Mehamn AS

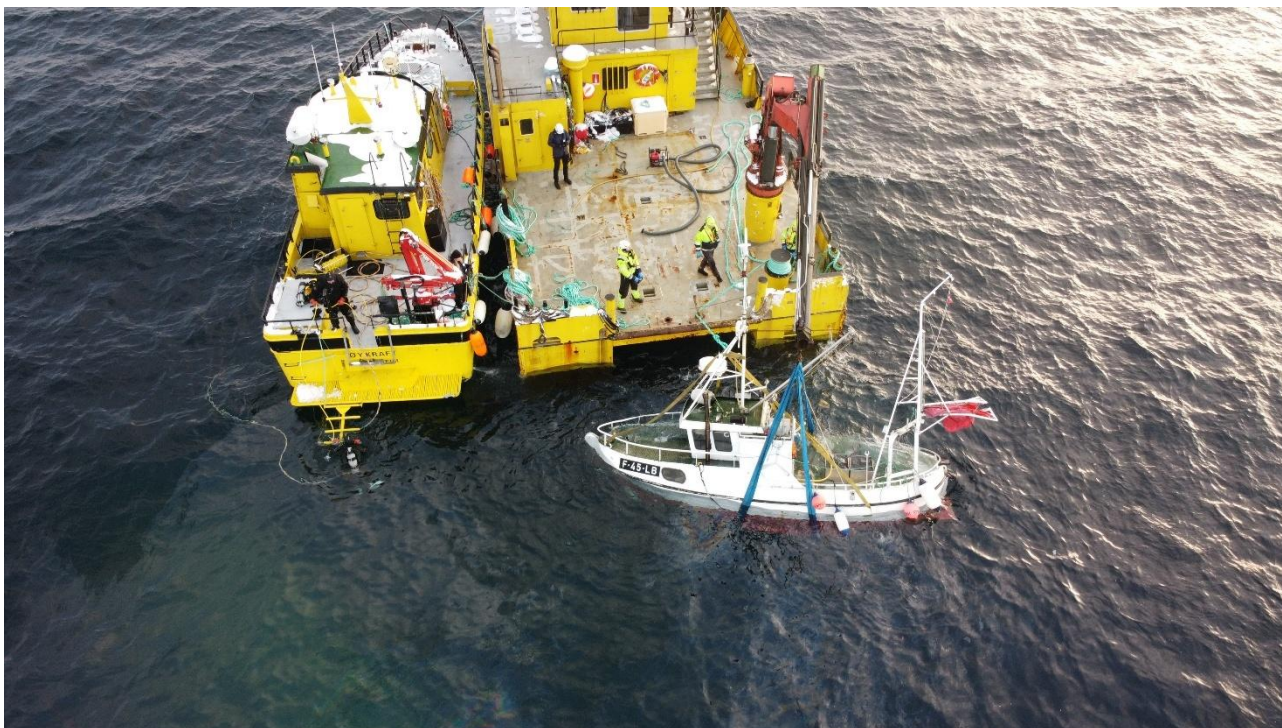
Figur 17: Fartøyet under hevingen. Foto: SHK

Hendlene for gir og pådrag sto i en foroverposisjon, noe som stemmer med hastigheten fartøyet hadde før grunnstøtingen.
