RAPPORT SJØFART 2026/03

***Sjøulykke med utleiebåt nordøst for
Kråkenes fyr i Vestland fylke, 4. mai 2025***

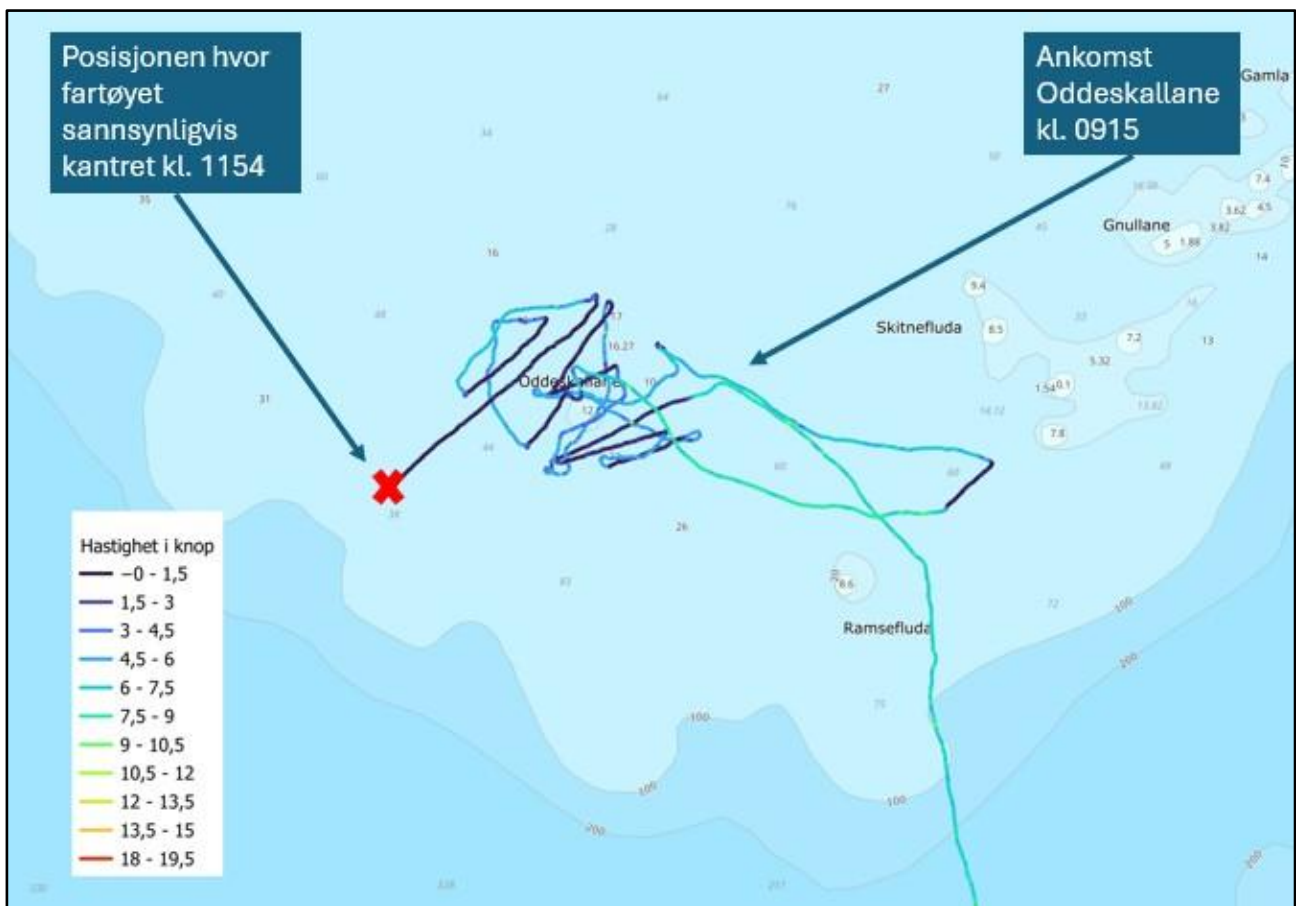
Spor fra kartplotteren viste at det ved Oddeskallane ble gjort flere manøvre som kan tyde på at de fisket aktivt ved at de driftet i sakte fart med været, før de for motor gikk opp mot været igjen, se figur 4.

Figur 4: Drivbaner med hastighetsindikator som indikerer fiskeing i området. Kart: © norgeskart.no

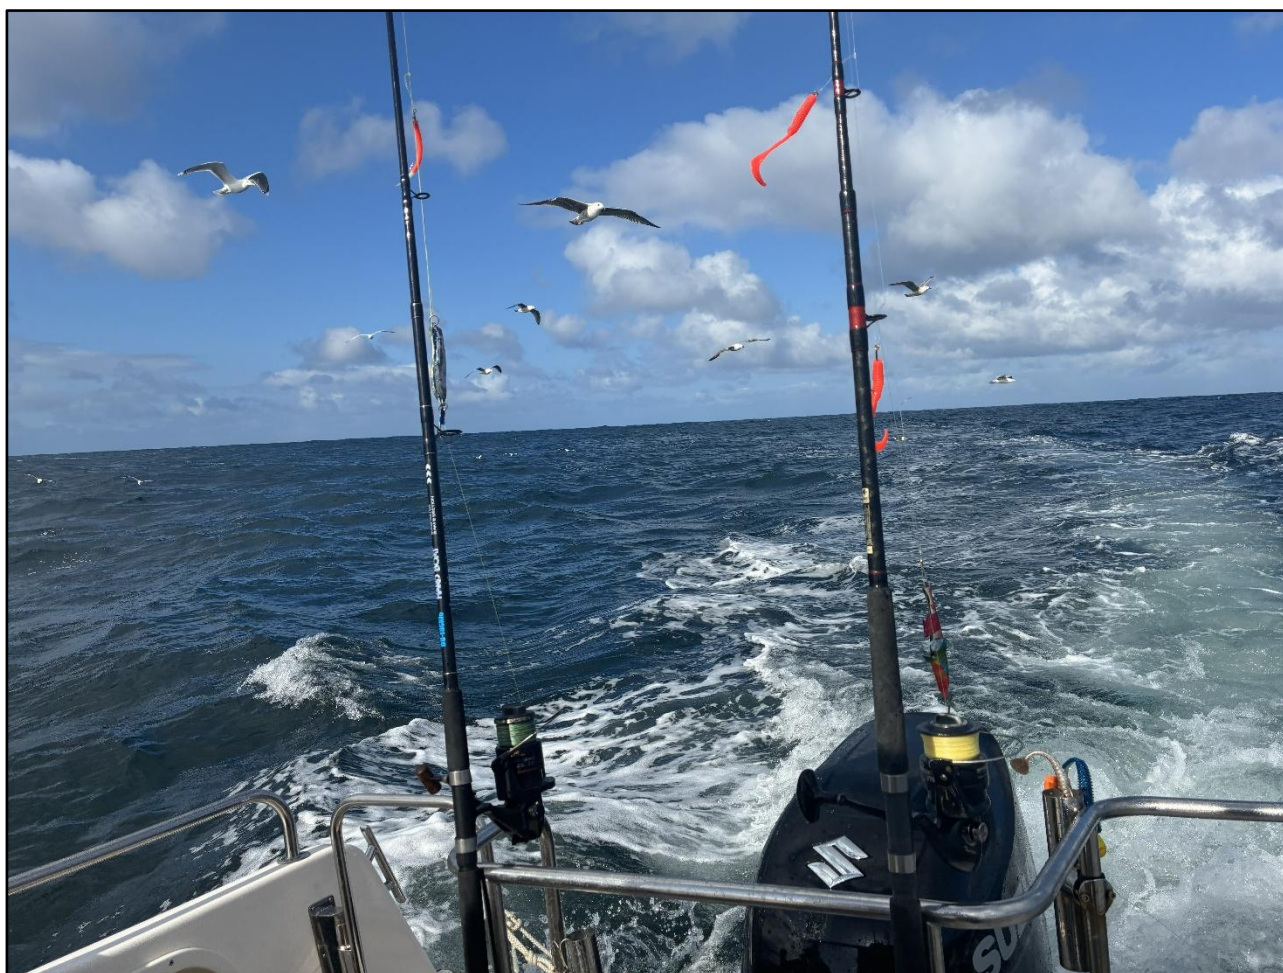
En av turistfiskerne sendte et bilde til et familiemedlem ca. halvannen time før ulykken inntraff, og dette viser værforholdene på tidspunktet, se figur 8.

Figur 8: Bilde sendt fra en turistfisker til et familiemedlem kl. 1024 på ulykkesdagen. Foto: Privat

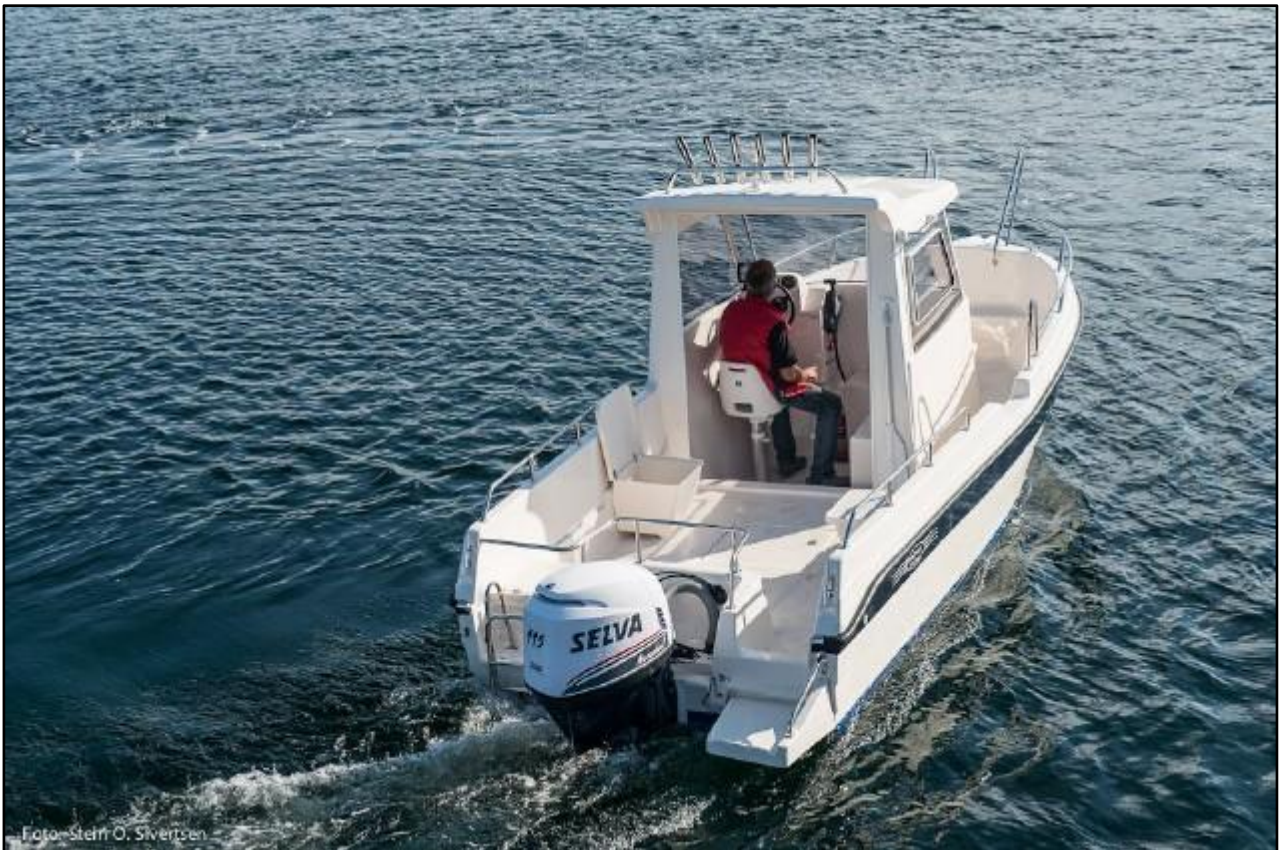
Dolmøy 230 Fisker er en 23-fots fritids-/bruksbåt utviklet for kystnært sportsfiske og enkel arbeidsbruk. Båttypen er mye brukt i utleiemarkedet langs kysten og leveres med CE-kategori C for kystfarvann. Kategori C tilsvarer til og med 13,8 m/s (middelvind) og signifikant bølgehøyde til og med 2 meter.

Fartøyet hadde et dekkoppsett med et fordekk, et styrehus som var åpent i akterkant og et akterdekk. Lengden på fartøyet var 6,90 meter, med en bredde på ca. 2,45 meter. Fartøyet var bygget og levert til et annet utleiesenter i 2015 og i 2022/2023 ble det montert en ny 115 hk Suzuki påhengsmotor.

Figur 9: Dolmøy 230 Fisker. Foto: Dolmøy Gjestebrygge og SHK (Rapport Sjø 2016/10)

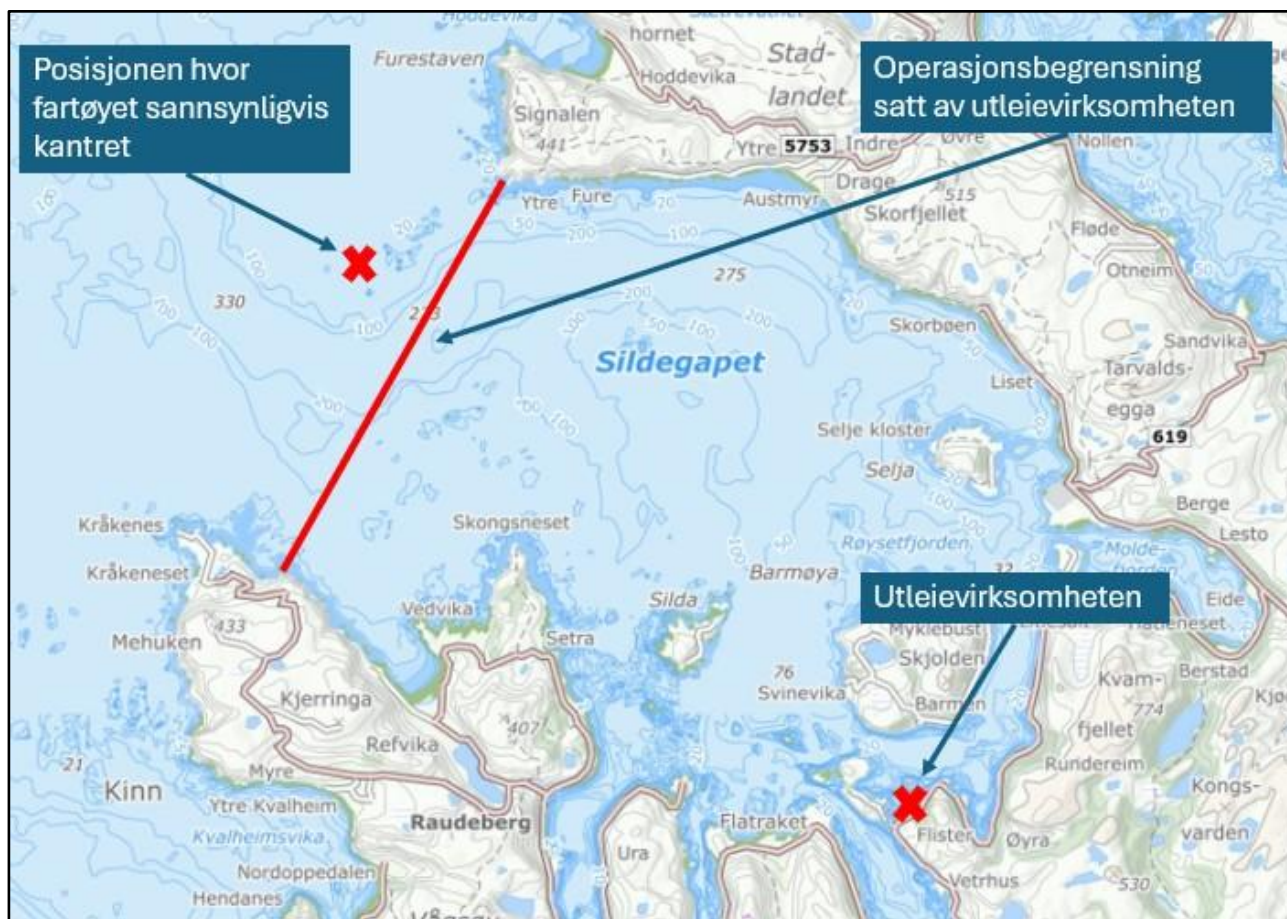
Virksomheten hadde også tegnet inn en geografisk operasjonsbegrensning i et kart som ble fremvist leietakere. Dette innebar at deres utleiebåter ikke skulle ferdes på vestsiden av linjen som vist i figur 28.

Figur 28: Lokasjon til utleievirksomheten, posisjon hvor fartøyet sannsynligvis kantret og geografisk operasjonsbegrensning gitt av utleievirksomheten. Kart: Kystinfo, Kystverket / SHK

En gjennomgang av slepestrek fra kartplotter viste at turistfiskerne fisket på utsiden av den geografiske operasjonslinjen på dagene 30. april, 3. og 4. mai. Den 1. og 2. mai holdt de seg på innsiden av operasjonslinjen.
