# RAPPORT SJØFART 2026/04

*Sjøulykke med utleiebåt i Bergsfjorden i Loppa kommune, 19. mai 2025*

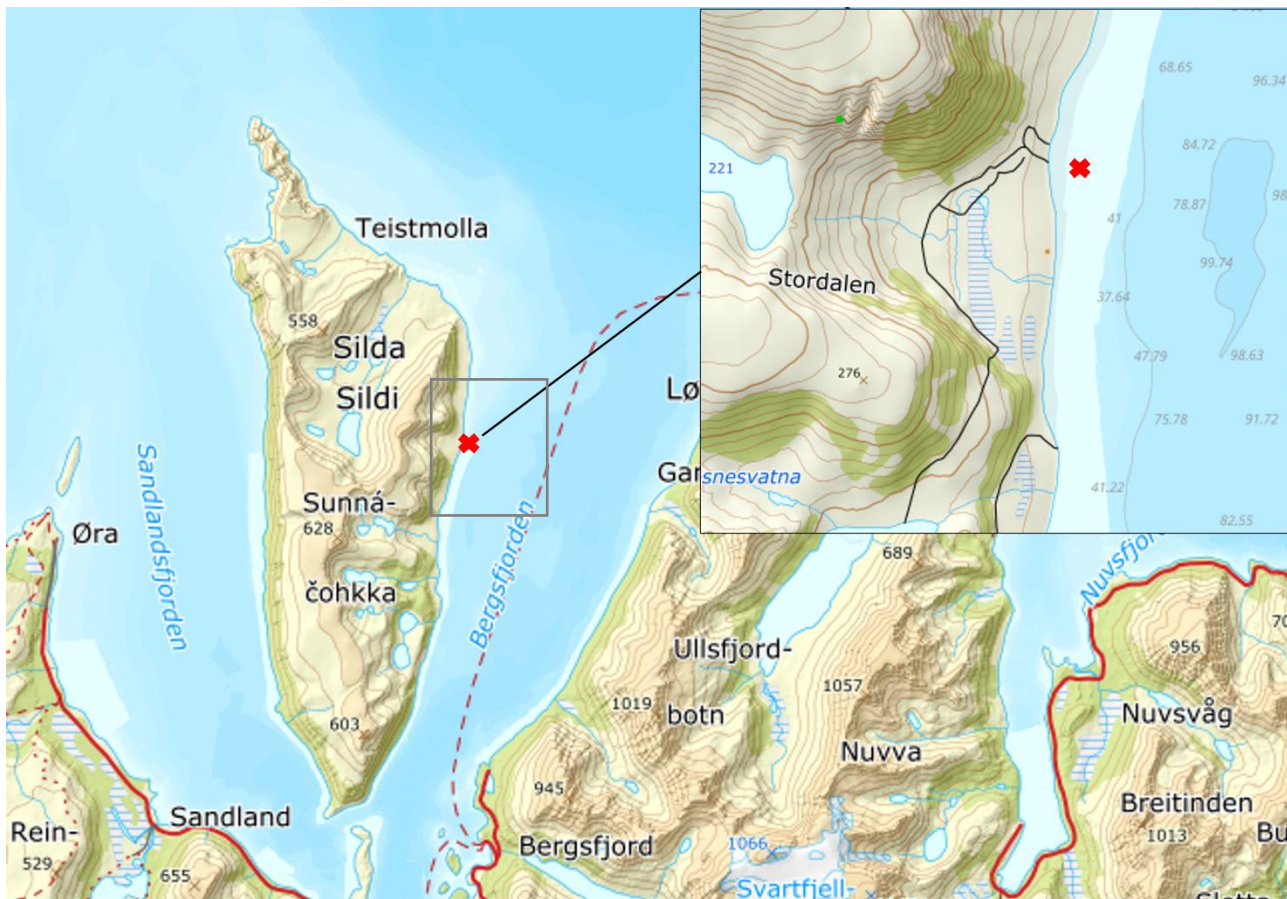
Da Loppa var på vei utover oppdaget de om bord noe fremme i horisonten som de karakteriserte som «tornadoer». De så at vinden løftet sjøen og ble engstelige. De bestemte seg derfor for å snu og dra tilbake. På et tidspunkt, mens de gikk sørover på østsiden av Silda, ble de plutselig tatt igjen av en av «tornadoene». Fartøyet ble utsatt for sterk vind fra babord side, noe som førte til at båten krenget mot styrbord og gikk rundt innen få sekunder. De to om bord oppholdt seg i styrehuset og gikk rundt med båten, men kom seg etter hvert ut og opp til overflaten. Figur 3 viser omtrentlig posisjon for hvor fartøyet kantret.

Figur 3: Rødt kryss indikerer omtrentlig hvor båten kantret. Kart: Kystinfo, Kystverket/SHK

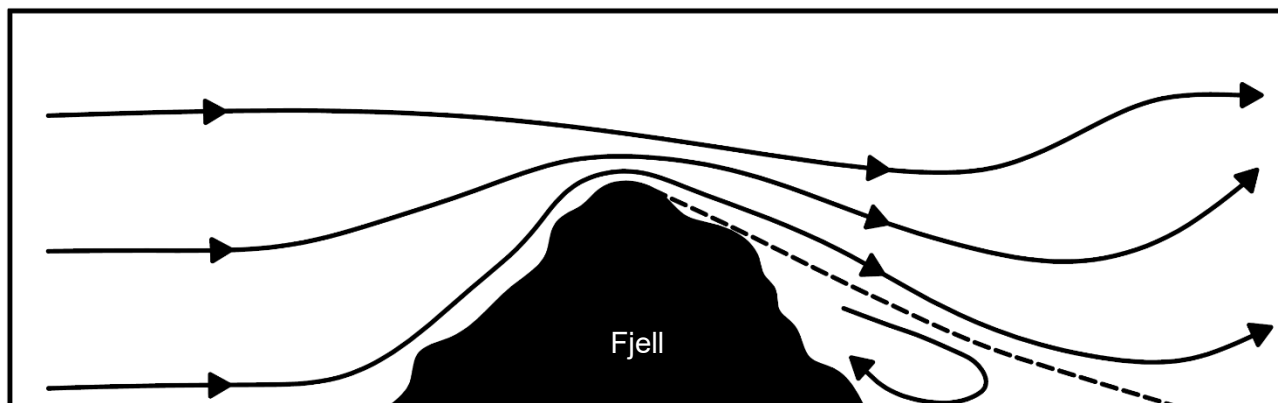
Figur 5: Kavitasjon og kaotiske vindmønstre på lesiden. Kilde: Stull, 1988 – *An introduction to boundary layer meteorology*. Illustrert av SHK

Finskalamodeller fra Meteorologisk institutt har vist at området på lesiden av øya har hatt kaotiske vindforhold i ulykkestidsrommet. Dette kan, ifølge MET, ha ført til vind fra flere ulike retninger, i tillegg til at det kan ha kommet vindkast fra høyere luftlag. Minitornadoer ble også observert. Dannelsesmekanismen til slike minitornadoer på detaljnivå er ikke kjent, men de har i flere sammenhenger vært rapportert i forbindelse med fjellbølger og fallvinder på lesiden av fjell både i USA og i Norge. Trolig spiller lokal topografi og endring av horisontal vind med høyden en viktig rolle for dannelsen av slike virvler. En ustabil temperatursjiktning i nedre del av atmosfæren kan også bidra til å forsterke slike virvler.

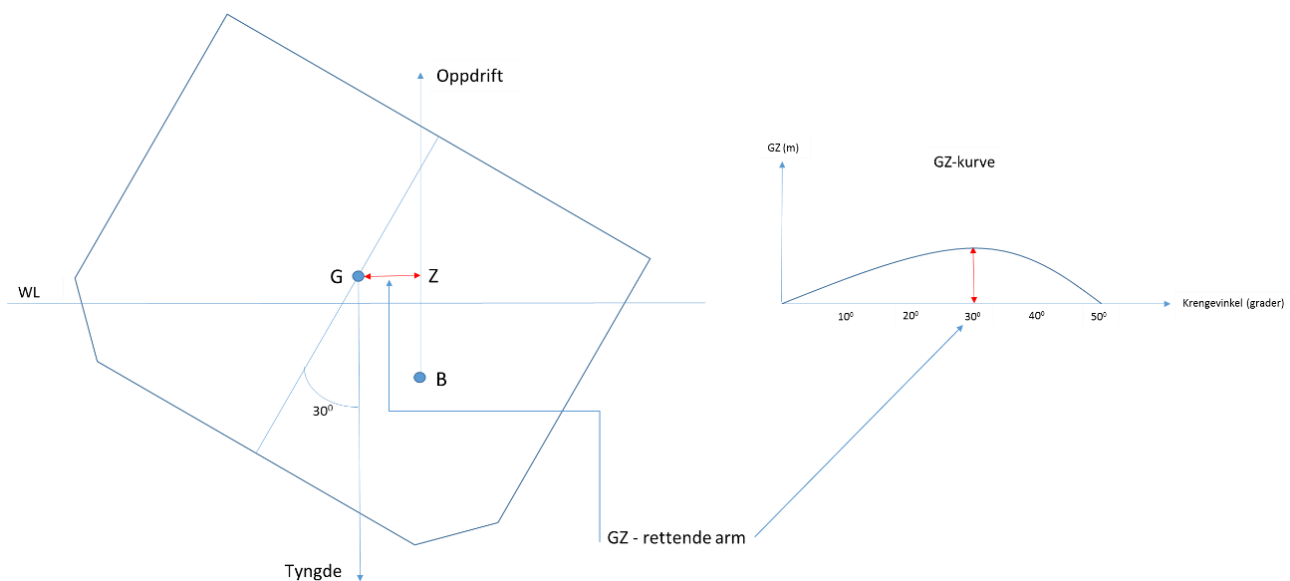
I figur 8 kan man se at det illustrerte fartøyets evne til å motstå krenkning er størst ved ca. 30° (størst GZ-verdi), og ved ca. 50° har fartøyet ikke lenger evne til å motstå krenkning (GZ=0), med andre ord vil det kante ved denne krengevinkelen.

Figur 8: Forklaring av GZ-kurve. Illustrasjon: SHK
