# RAPPORT SJØFART 2026/05

***Sjøulykke med lastefartøyet Eidsvaag  
Marin nordvest av Stavanger, 29. oktober  
2025***

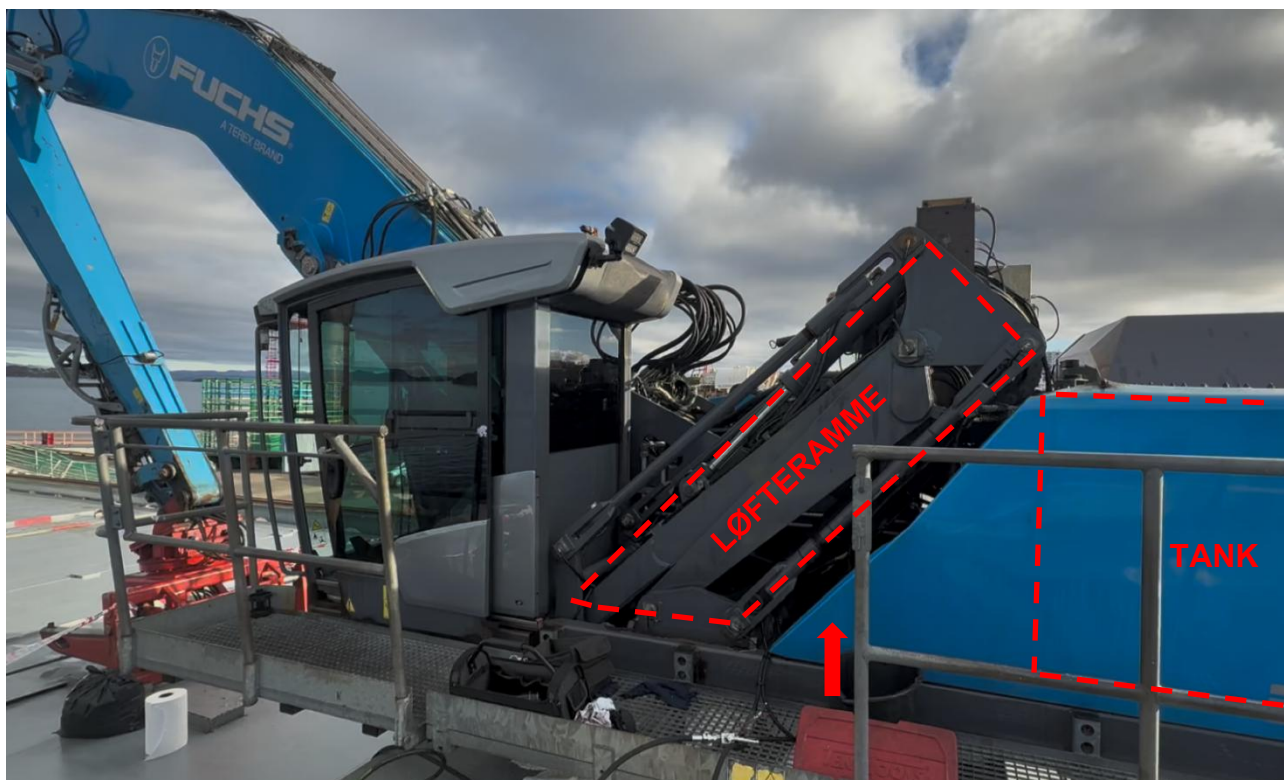
Figur 3: Gravemaskinen i parkert posisjon. Løfteramme og hydraulikkoljetank er markert i rødt. Tanken er plassert bak et blått beskyttelsespanel. Rød pil viser plassering av ventilblokken, bak panelet. Foto: SHK

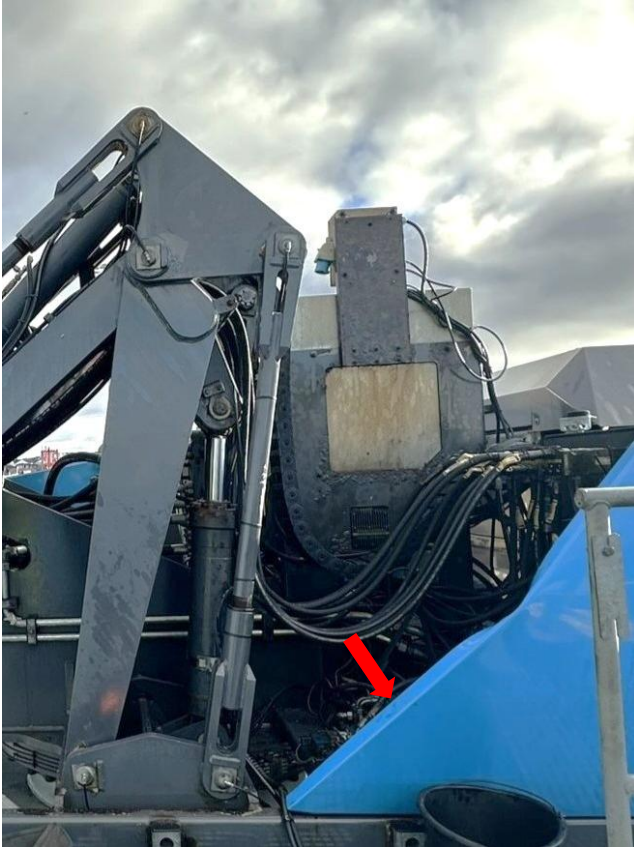
Ventilblokken var montert i området mellom gravemaskinens hydraulikkoljetank og løfterammen til førerhuset, se Figur 8 og Figur 9. Den nye ventilblokken, klar for montering, er vist i Figur 10.

Figur 8: Rød pil viser plassering av ventilblokken bak blått beskyttelsespanel. Foto: SHK

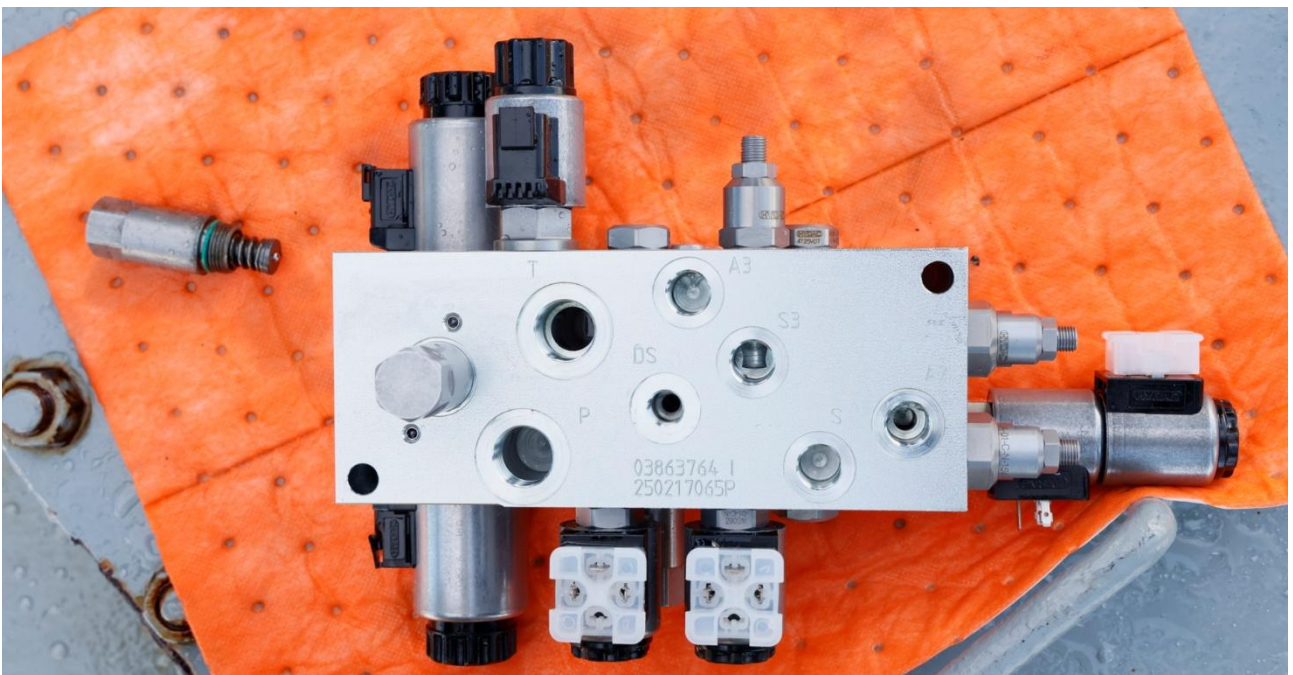
Årsaken til at ventilblokken måtte byttes, var at en spole inne i blokken tidvis satt fast. Dette førte til lavt oljetrykk i hydraulikkslangen som gikk fra ventilblokken og ut til løfteåket foran på løftearmen på gravemaskinen, noe som ga treg funksjon.

Figur 10: Den nye ventilblokken, klar for montering. Foto: Politiet

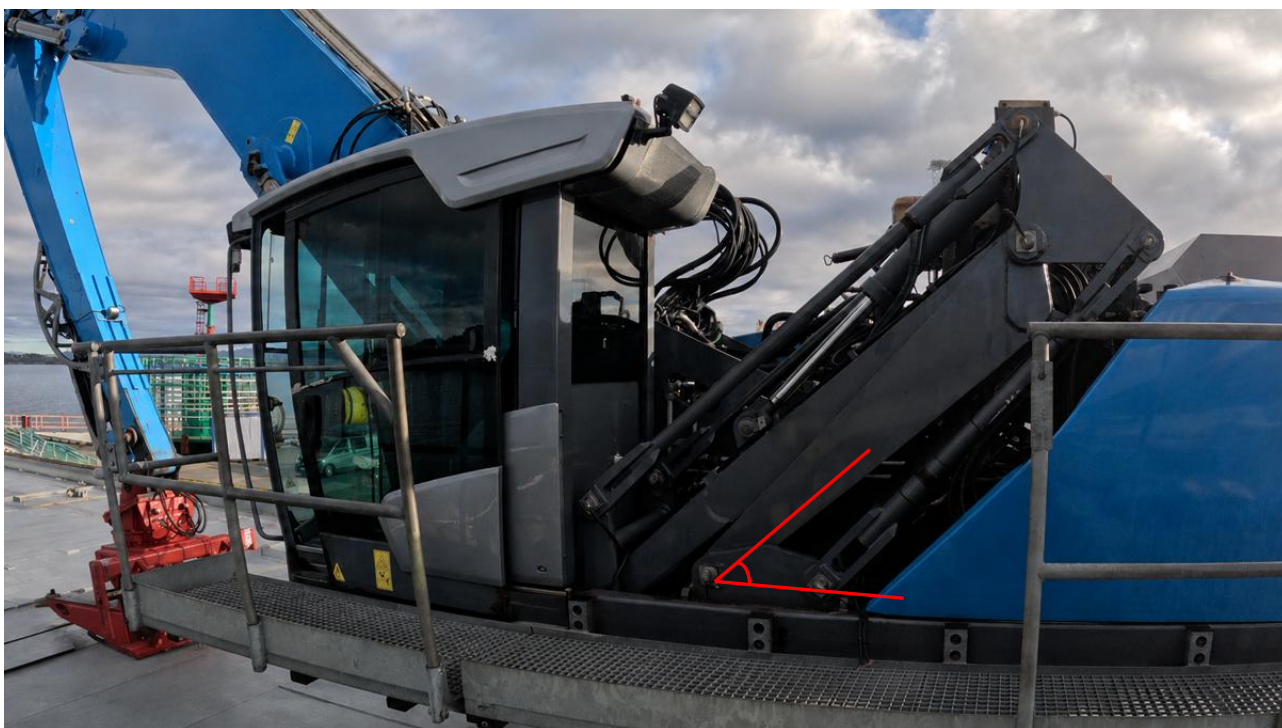
Langs venstre side av gravemaskinen var det en integrert plattform med gangrist, delvis med rekkverk, se Figur 12. Plattformen var delt i to seksjoner som beveget seg fra hverandre når førerhuset ble kjørt fremover og/eller oppover. Den fremre delen av plattformen var festet til førerhuset og fulgte bevegelsen, mens den bakre delen var fastmontert ved tanken bak førerhuset. Figur 13 viser gravemaskinen slik førerhuset sannsynligvis var kjørt frem i forkant av ulykken. Vurderingen bygger på de fysiske forholdene som beskrevet i kapittel 1.8. I en slik stilling dannet

løfterammen en vinkel på i underkant av 90 grader mot underlaget, og det oppsto et mellomrom på om lag 1 meter mellom de to plattformdelene.

Figur 12: Førerhuset kjørt helt tilbake, i parkert posisjon. Plattform med gangrist langs siden av gravemaskinen. Foto: SHK

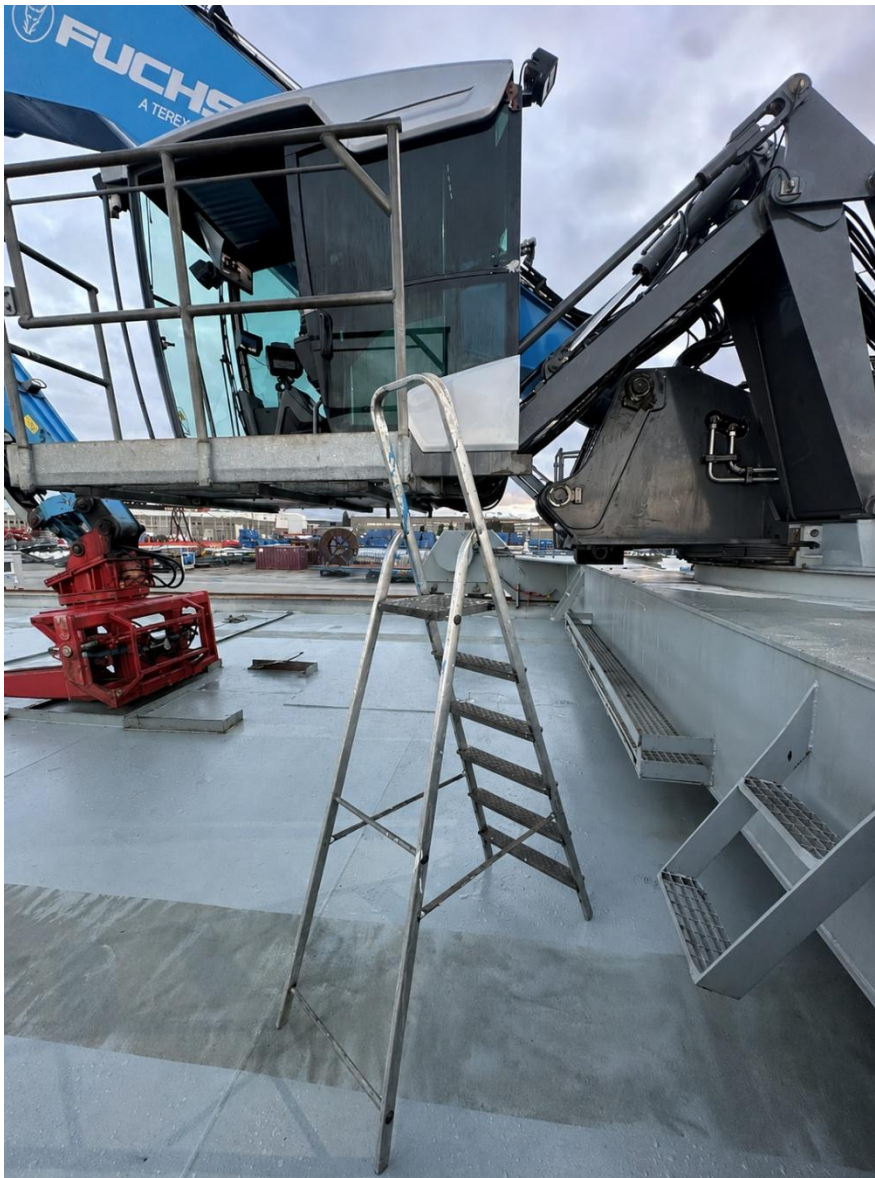
Figur 15: Gardintrapp ved plattformen på utsiden av førerhuset. Foto: SHK

Havarikommisjonen har fått opplyst at førerhuset i enkelte tilfeller ikke ble kjørt helt frem ved arbeid bak løfterammen. I disse tilfellene ble førerhuset kun kjørt så langt frem at det fortsatt var mulig å ta steget over mellom de to plattformdelene. Dette tilsvarer en vinkel mellom løfterammen og underlaget på ca. 90 grader. Denne posisjonen ble av noen omtalt som «serviceinnstilling», men var ikke en innstilling som var beskrevet av produsenten.
