RAPPORT

VEI 2010/04

RAPPORT OM MØTEULYKKE MELLOM VOGNTOG OG TO PERSONBILER PÅ E16 I FLÅM 14. NOVEMBER 2007

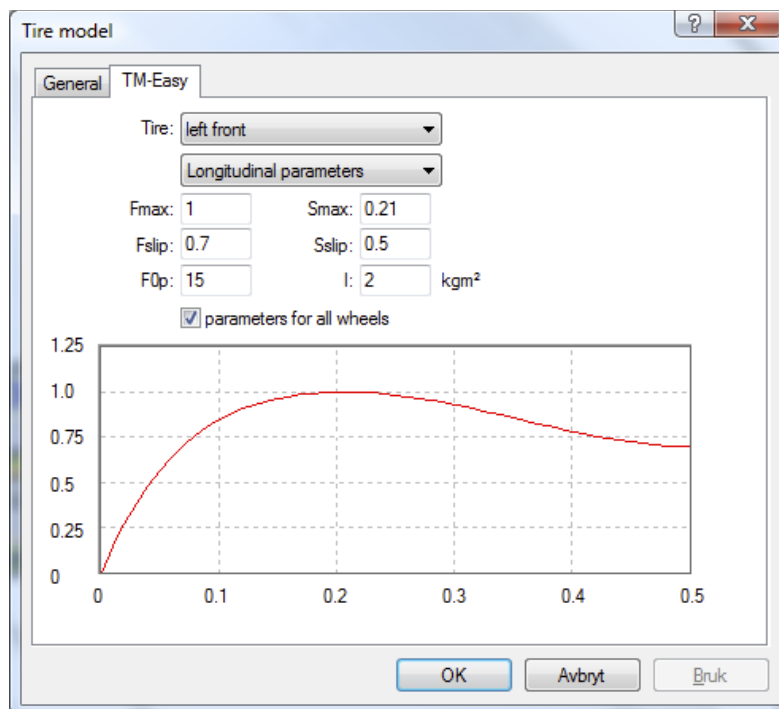
Illustrasjon 4: Viser dataene for dekkmodellen som er brukt. X-aksen angir graden av slipp (1 = 100 %) og y-aksen angir den faktoren som valgt friksjonskoeffisient i programmet må multipliseres med for å bestemme grunnlaget for friksjonskreftene.

Det er oppgitt at det var ekstremt glatt på brua og sannsynligvis vesentlig mindre glatt før brua. Det legges derfor inn en glidefriksjonskoeffisient på 0,14 på brua og 0,5 før brua.

Den innlagte dekkmodellen gir en optimal friksjonskoeffisient (ved 21% slipp) på 0,20 ved glidefriksjonskoeffisient på 0,14.
