RAPPORT

Vei 2011/03

RAPPORT OM VOGNVELT MED PÅFØLGENDE KOLLISJON MED PERSONBIL PÅ E6 I GRONG 12. AUGUST 2009

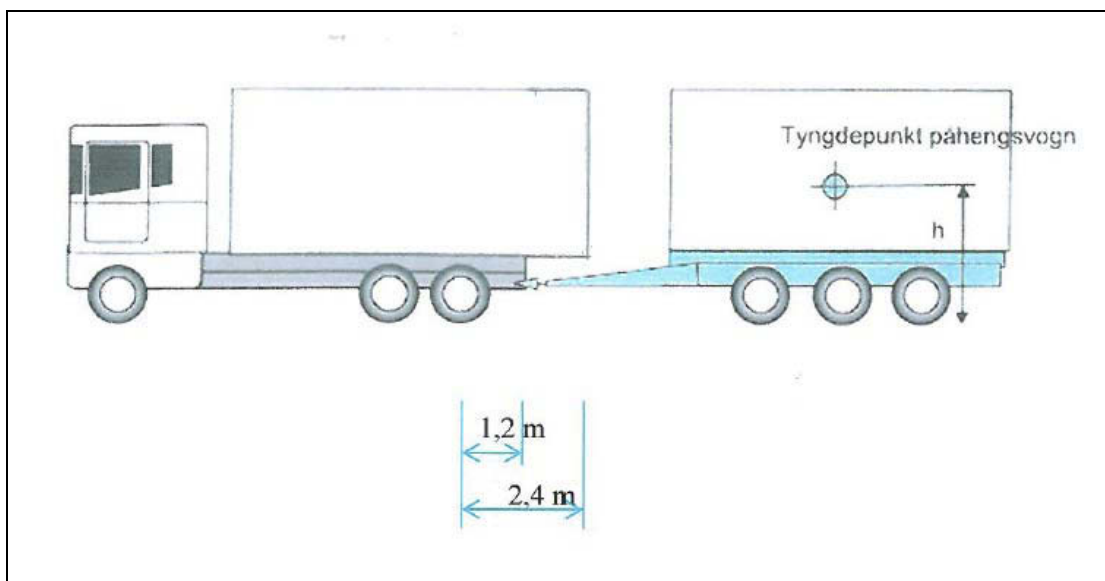
Figur 16: Viser den aktuelle vogntogtypen og tyngdepunkt for påhengsvogn.

Det involverte vogntoget bestod av en treakslet lastebil og en treakslet påhengsvogn. Figur 16 viser et slikt vogntog i profil. Her er også et teoretisk tyngdepunkt for påhengsvogn inkludert. SHT har målt høyden på vogntog tilsvarende ulykkesvogntoget. Lastebil med container var 4,18 meter og tilhenger med container var 4,15 meter. Dette er innenfor forskriftens krav.

Total lengden på vogntoget ble målt til 18,7 meter. Dette er også innenfor forskriftenes krav. Overheng mellom bilens bakre aksel til containerens bakkant var 2,4 meter. Avstanden mellom bakre aksel og tilhengerfeste var 1,2 meter (Figur 16).

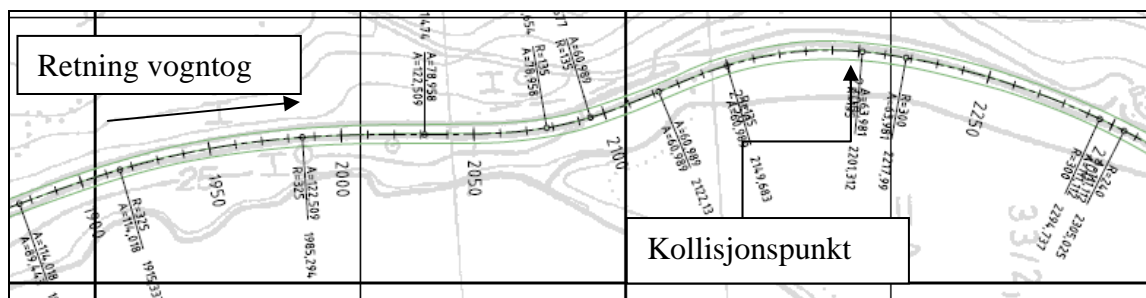
Figur 17: Viser veiens horisontale linjeføring.

Den horisontale linjeføringen i vogntogets kjøreretning beskrives av fire nesten sammenhengende kurver, to til venstre og to til høyre. Vogntoget veltet i inngangen til den siste av disse som var en høyresving. De to siste svingene, som var krappere enn de to første, hadde en kurveradius på ca. 135 meter med noen små ujevnheter.

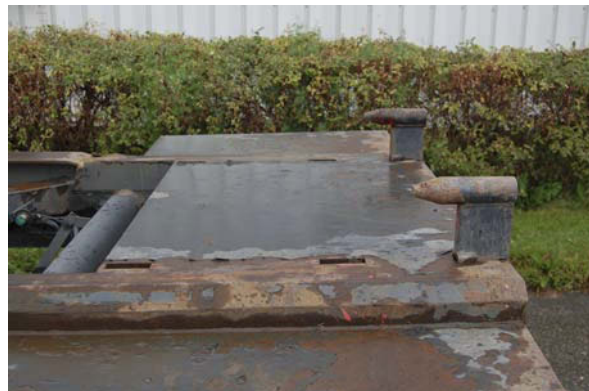
Figur 20: Viser låseanordninger og monteringspunkter.

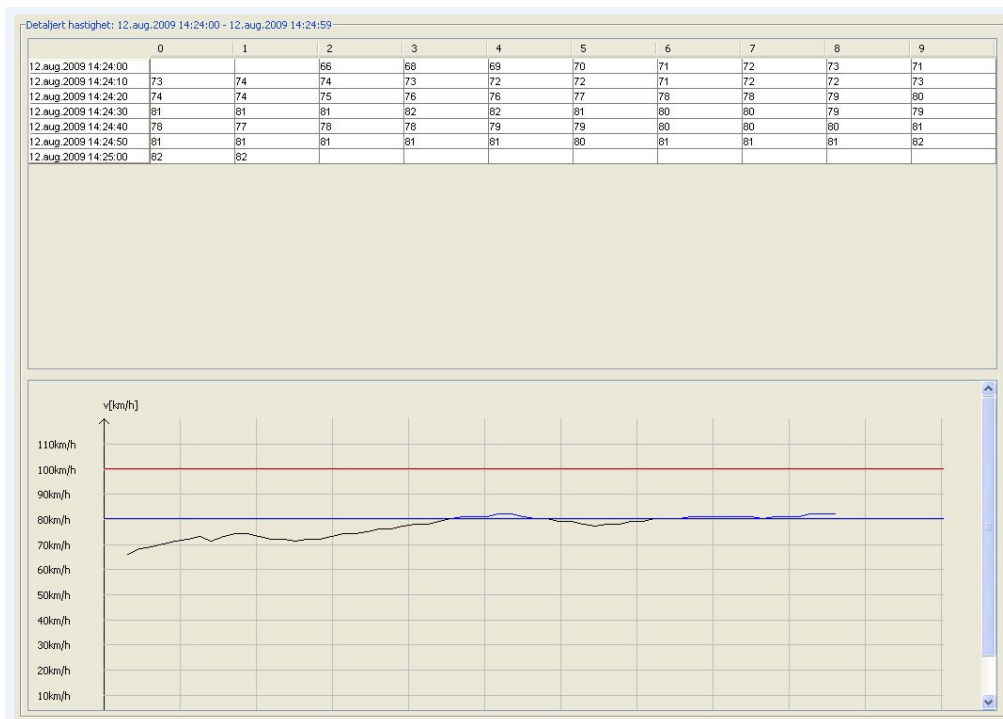
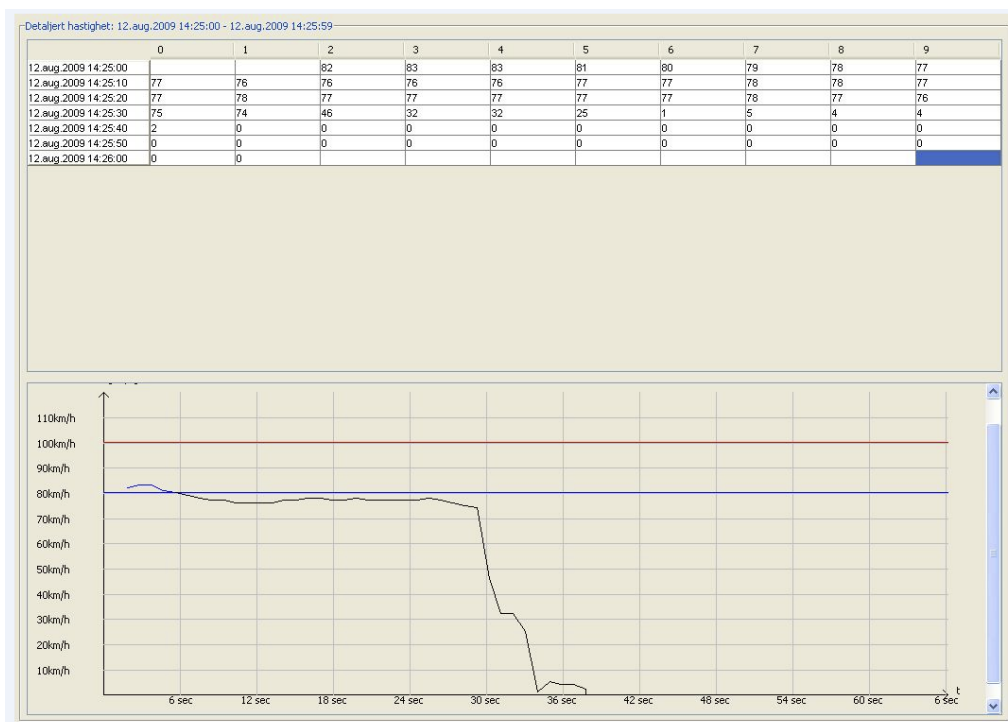
Nedlastet data fra den digitale fartsskriveren som var montert i lastebilen, mottatt fra politiet. Viser detaljert oversikt over hastighetsforløpet i de siste svingene før ulykkesstedet.

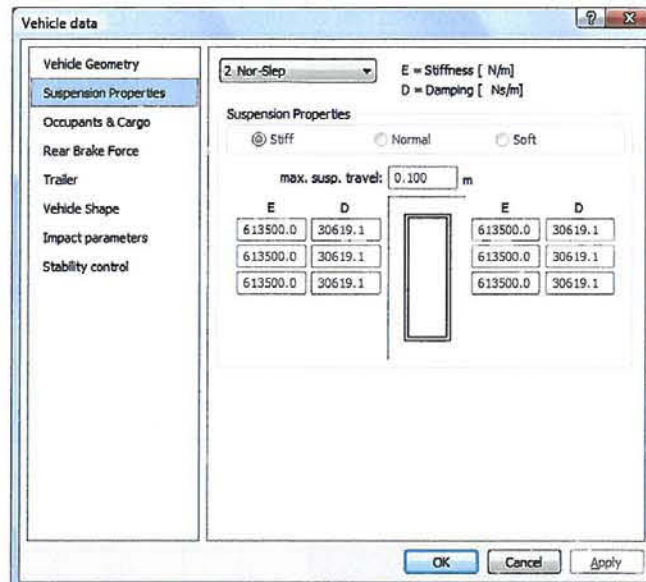
tyngdepunkt beskriver en sirkel med radius 127 meter i konstant hastighet 77,7 km/h som tilsvarer 0,373 g. Tilhengerens fjæringsstivhet endres inntil tilhengeren så vidt ikke velter i svingen.

Illustrasjon 5 viser den fjæringskarakteristikken som må legges inn i svingen for å unngå velt.

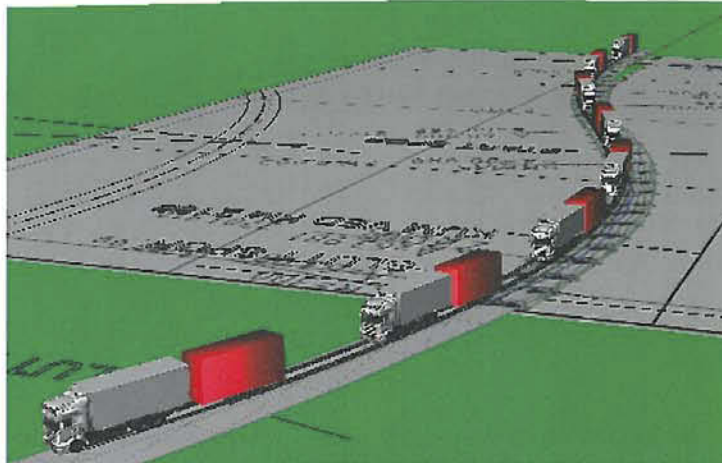
Simulasjonen viser at tilhengeren ikke vil velte med de gitte forutsetningene. Simulasjonen gjentas med å øke tyngdepunkthøyden på tilhengeren maksimalt, det vil si maksimal overlaster på tilhengeren og egenvekt på lasten for å utnytte lastevolumet på tilhengeren maksimalt (det vil si eksempel 9 i illustrasjon 2). Resultatet av denne simulasjonen er vist i illustrasjon 6 og i animasjonen "Tph2,32-hastighet77" på vedlagte CD.

Illustrasjon 6: Viser vogntogets simulerte bevegelser med posisjonen for hvert 1,5 sekund ved tyngdepunkthøyde på tilhengeren på 2,32 m og hastighet 77 km/h

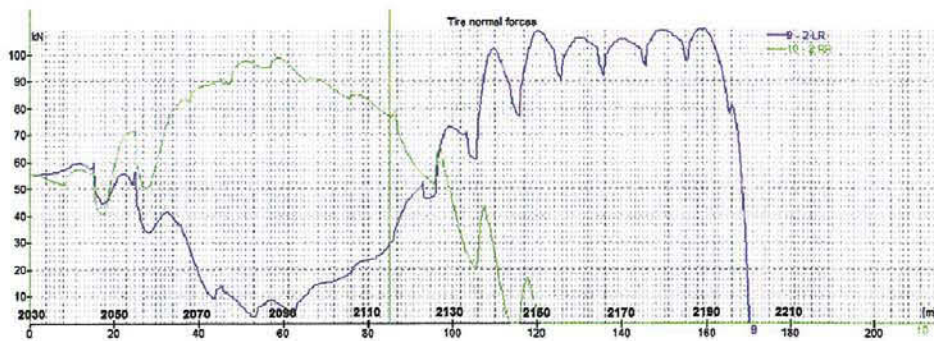
Illustrasjon 7: Viser vertikalkraftene på venstre midtre hjul (blå linje) og høyre midtre hjul (grønn linje) på tilhengeren ved tyngdepunkthøyde på tilhengeren på 2,32 m og hastighet 80 km/h. Tallene med fete typer på x-aksen angir posisjonen av tilhengerens tyngdepunkt på veggen. Lastebilens tyngdepunkt vil være ca. 10 meter lengre fram. Sporet på veggen starter ved km 2131.

Venstresvingen forut for ulykkesvingen (som har like stor minste kurveradius og tilnærmet likt tverrfall som ulykkesvingen) er i simulasjonen kjørt med noe mindre svingutslag på lastebilens styrehjul enn ulykkesvingen. Illustrasjon 7 viser at vertikalkraftene på tilhengerens midtre venstre hjul allikevel reduseres ned mot 0 slik at tilhengeren ikke er langt fra å velte her.

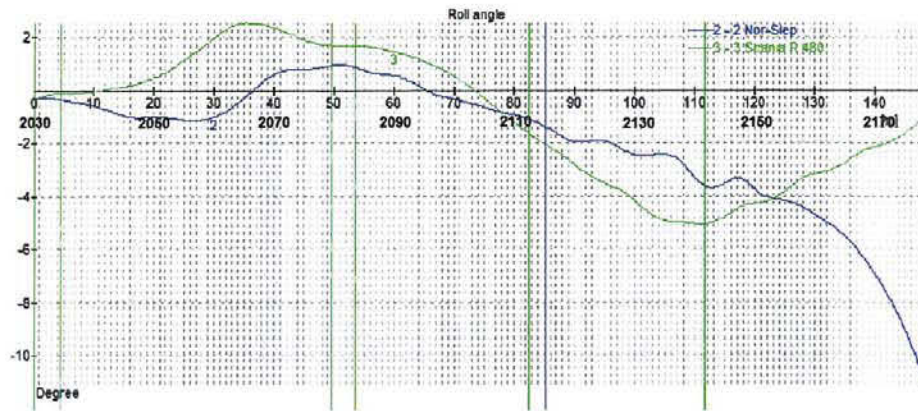
Illustrasjon 8: Viser krengevinklene på bilen (grønn linje) og tilhengeren (blå linje) ved tyngdepunkthøyde på tilhengeren på 2,32 m og hastighet 80 km/h. Tallene med fete typer er angitt som i ill. 7. Sporene på veien starter ved km 2131

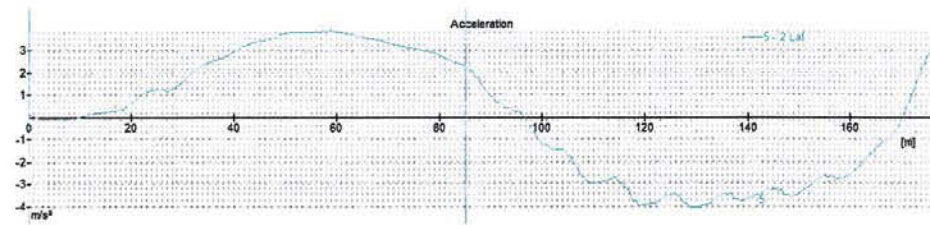
Illustrasjon 9: Viser tilhengerens beregnede sideakselerasjon

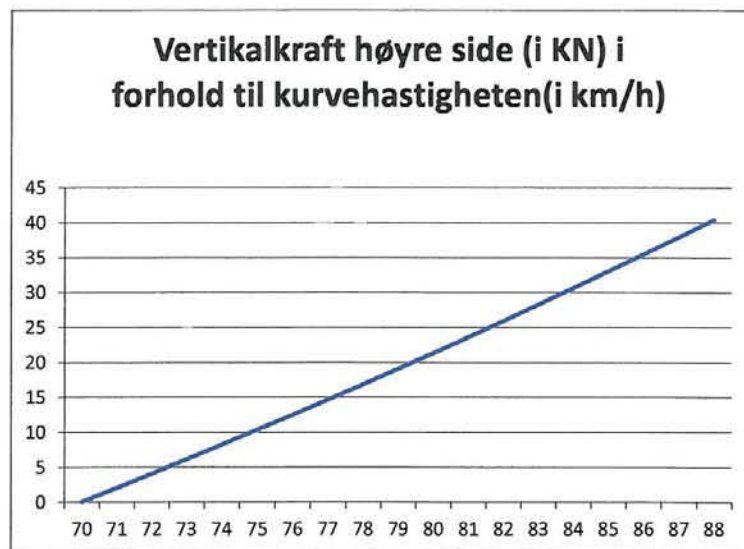
Verdiene ved veltesimulasjonen i pkt. 3.3 (egenvekt last 389 kg/m³, all overlast på tilhengeren som gir tyngdepunkthøyde på 2,32 meter over bakken på tilhengeren med last, og høyde på tyngdepunktet av containeren med last på 1,67 meter over anleggsflaten) brukes til å beregne ved hvilken hastighet containeren vil velte med løst bakre feste. Med bredde på anleggsflaten på 1,16 meter, krengevinkel på 5 grader og tverrfall på 0,2 %, viser beregningene at de høyre festene på containeren vil starte og oppta vertikalkrefter ved hastighet gjennom kurven (med kurveradius 158 meter) på 71 km/h. Med defekte fester på høyre side vil følgelig containeren med last velte ved denne hastigheten. Dette innebærer sideakselerasjon som er ca. 21 % lavere enn ved simulert veltehastighet.

Illustrasjon 11 viser beregnet vertikalkraft i høyre containerfeste på tilhengeren i forhold til kurvehastigheten.

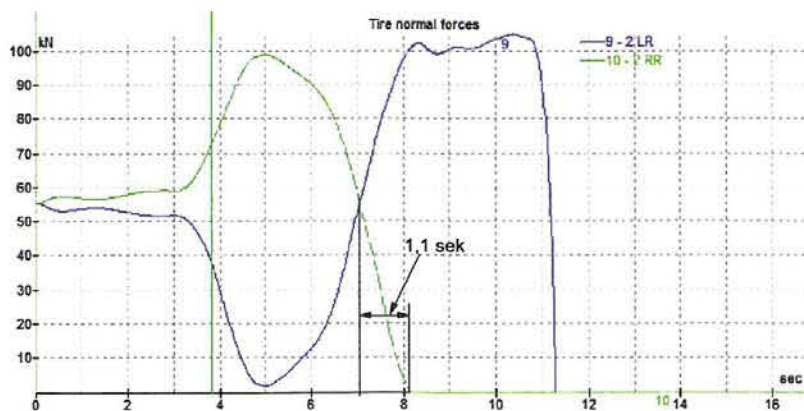
Simulasjonene viser at tilhengeren velter raskere ved venstre - høyre svingen enn ved svingen til høyre. Dette er vist i illustrasjon 12 og 13.

Illustrasjon 12: Viser vertikalkraftene på venstre og høyre hjul på midtre aksel på tilhengeren ved sving venstre - høyre

Illustrasjonene viser at vertikalkreftene på høyrehjulet reduseres fra statisk hjultrykk til null på 1,1 sekunder ved sving til høyre etter venstresving og på 1,4 sekunder ved bare sving til høyre.

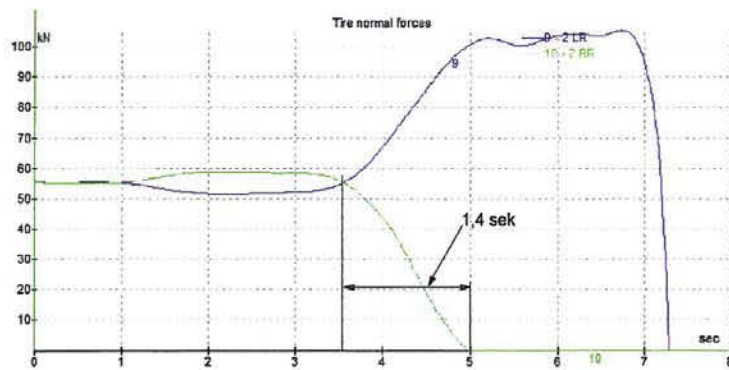
Illustrasjon 13: Viser vertikalkreftene på venstre og høyre hjul på midtre akse på tilhengeren ved sving mot høyre

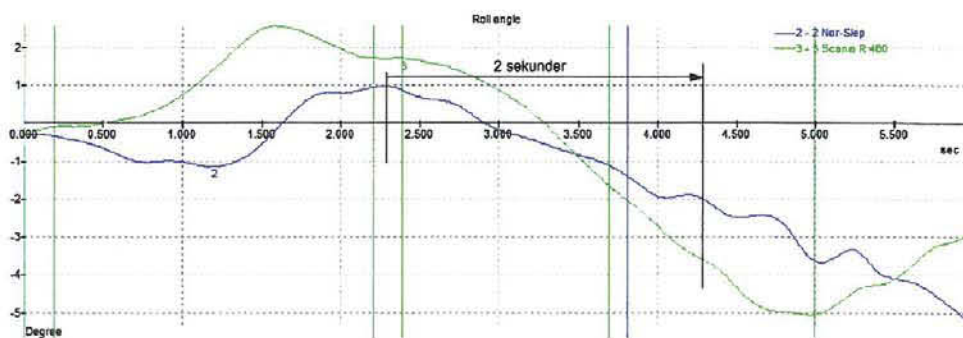
Illustrasjon 14 viser registrerte krengevinkler på tilhengeren (oppgitt i forhold til horisontalplanet) ved simulasjonen i pkt. 3.3 med tiden mellom maksimalverdiene ved egenfrekvensen tegnet inn med start ved maksimal krengevinkel i venstresvingen.

Ved å gjenta simulasjonen i pkt. 4.3 med lavere tyngdepunkthøyde på tilhengeren slik at den ikke velter, avleses tiden mellom maksimale utslag på krengevinkelen til ca. 4,5 sekunder som tilsvarer 0,22 Hz. Frekvensen på svingningene i krengevinkelen på tilhengeren som følge av venstre og høyresvingen er følgelig en god del lavere enn tilhengerens egenfrekvens. Forskjellen er imidlertid såpass liten at avstanden mellom svingene har en viss negativ effekt på tilhengerens veltestabilitet.

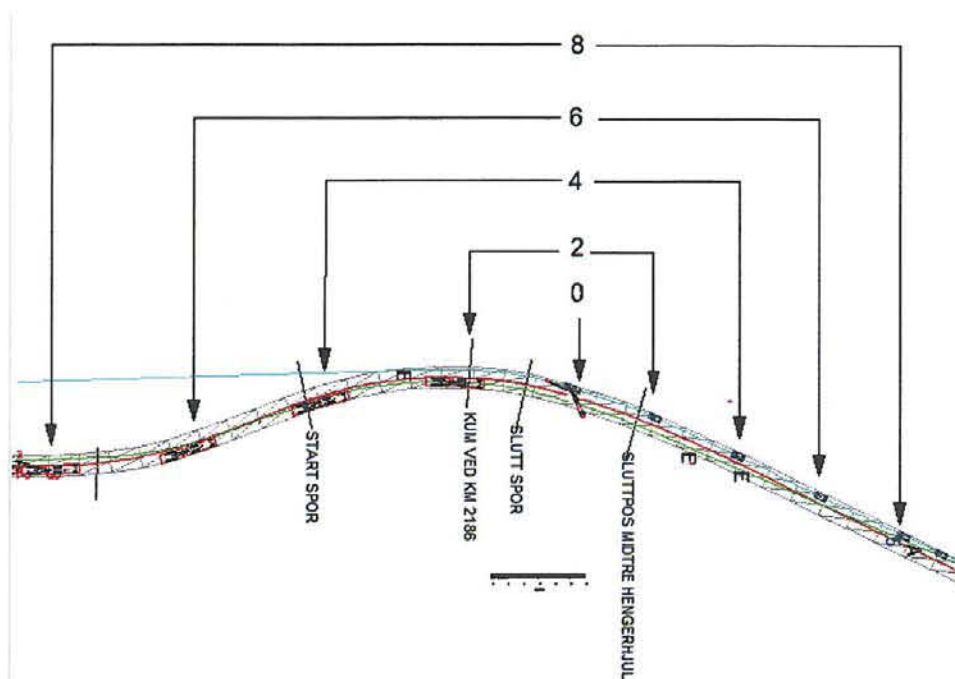
Illustrasjon 15

Det er valgt å bruke konstant hastighet på personbilen lik simulert kollisjonshastighet på 53 km/h før kollisjonene ved framstillingen av mulige innbyrdes posisjoner på personbilen og vogntoget fram mot sammenstøtet. Resultatet av denne rekonstruksjonen er vist i illustrasjon 15 og i animasjonene ”Muligeinnbyrdesposisjonerfravogntog” og ”Muligeinnbyrdesposisjonerover” på vedlagte CD.

Simulasjonen viser at kollisjonen skjer ca. 4 sekunder etter at tilhengeren er ved starten av sporet. Bilenes fronter er da ca. 130 meter fra hverandre. Vogntoget er i ferd med å avslutte sin venstresving ca. 6 sekunder før kollisjonen. Avstanden mellom bilenes fronter er da ca. 180 meter. Avstandene vil endres noe med endret hastighetsutvikling på personbilen inn mot kollisjonen og eventuell mindre forskyvning av antatt kollisjonssted.
