RAPPORT

Vei 2013/04

RAPPORT OM MØTEULYKKE MELLOM VOGNTOG OG PERSONBIL PÅ E39 VED VINJEØRA I HEMNE 12. DESEMBER 2011

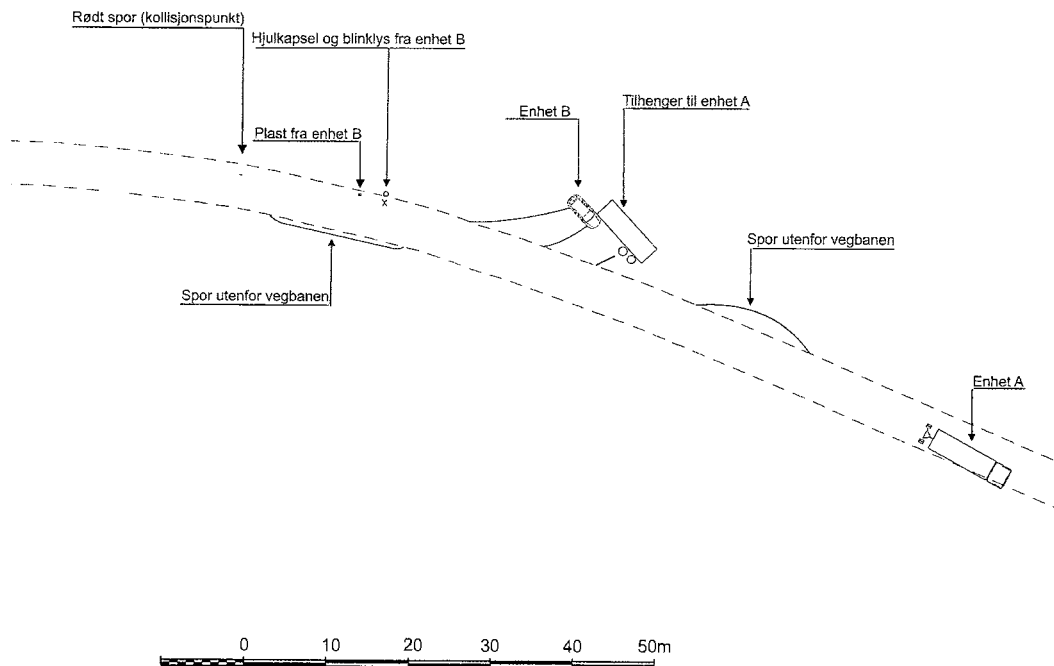
Figur 6: Skisse av spor og kjøretøyenes posisjoner etter ulykken. Kilde: Politiet

Figur 6 viser registreringer på ulykkesstedet som ble målt opp og inntegnet på skisse av representanter fra politiet og Statens vegvesen. Asfaltert vegbredde var ca. 6,5 m, med ca. 5,3 m mellom senter på kantlinjene.

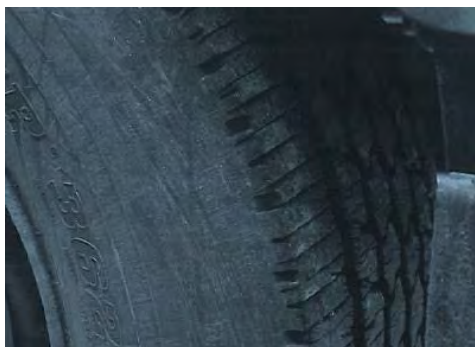
Figur 9: Bilde av høyre framhjul. Foto: Statens vegvesen

Det var vinterdekk på fram- og drivaksel som hadde “godt mønster” (se figur 9 og figur 10). Dekkdimensjonen på drivaksel var 295/80 – R22,5, det samme som er angitt i lastebilens vognkort.

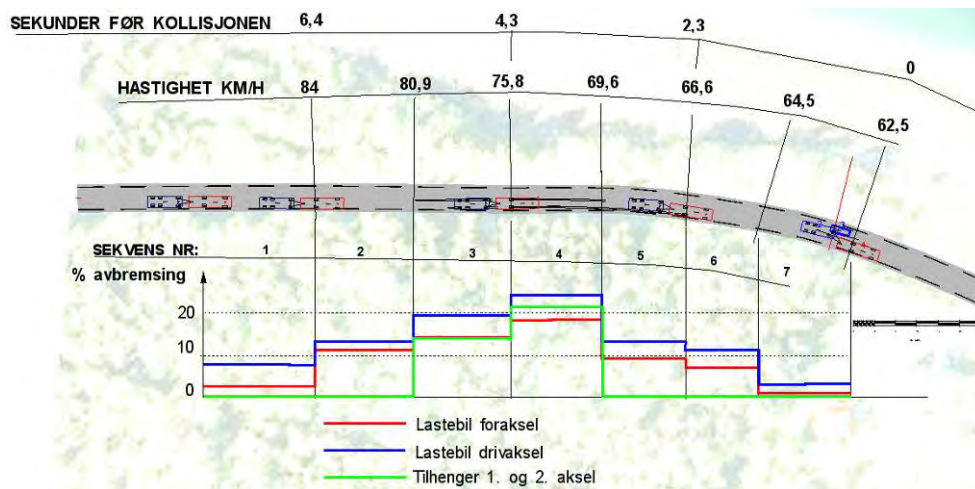
Figur 16: Viser vogntogets hastighetsutvikling (beregnet hastighet) fram til kollisjonen og bremseforløpet på vogntoget. Kilde: Rekon DA

Hastighetsutvikling på vogntoget som tolket ut fra fartsskriverutskriften kombinert med skrens på tilhengeren omtrent midt i området som antatt ut fra skadene, ble oppnådd ved å styre lastebilen slik at forhjulene tilnærmet fulgte høyre kantlinje med friksjonskoeffisient mellom tilhengerens hjul og underlaget på 0,21 og utkobling av ABS-funksjonen på tilhengeren.

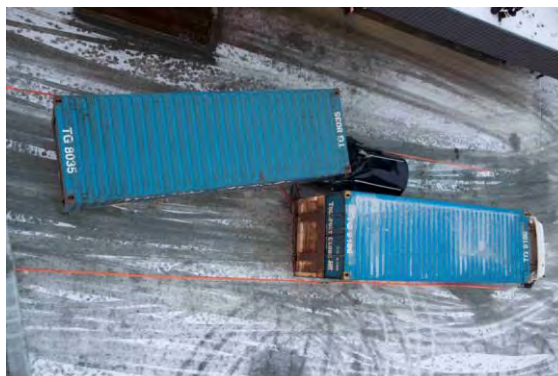
Illustrasjon 4 viser et av politiets bilder tatt for å illustrere deres oppfatning av kollisjonsposisjonene og illustrasjon 5 et tilsvarende bilde fra vegvesenet.

Det er vår oppfatning at det er vanskelig å definere vinkelen på tilhengerens drag i kollisjonsøyeblikket nøyaktig ut fra skadene da selv små usikkerheter i de aktuelle mål på skadene sidevegs på personbilen medfører relativt store endringer i vinkelen på draget ved de store vinklene det her er snakk om.

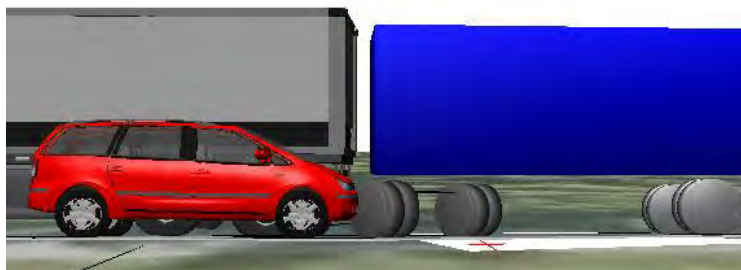
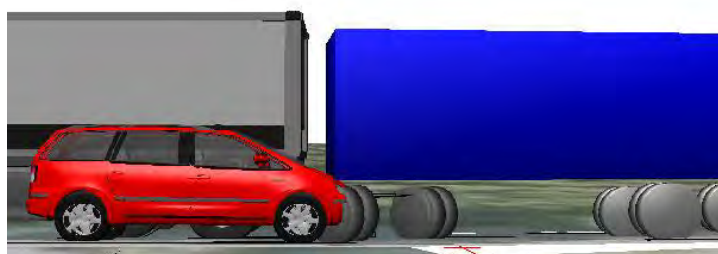
Illustrasjon 24 og 25 viser antatte posisjoner i to faser av kollisjonsforløpet mellom tilhengeren og personbilen og illustrasjon 26 viser antatte høydeforhold mellom personbilen og tilhengeren.

Tilhengerens ramme er i illustrasjonene plassert med underkanten 1 meter over bakken. Illustrasjonene over viser at personbilens front må ha blitt deformert mye av tilhengerens venstre forhjul og understellet som forakselen er festet til, før tilhengerens hovedramme traff bilen. Dette vil forsterkes med last i bilen, høyere posisjon på tilhengerens ramme enn antatt og større vinkel enn i ill. 24 – 25 (her vist ca. 55 grader) på tilhengerens drag i forhold til tilhengeren.

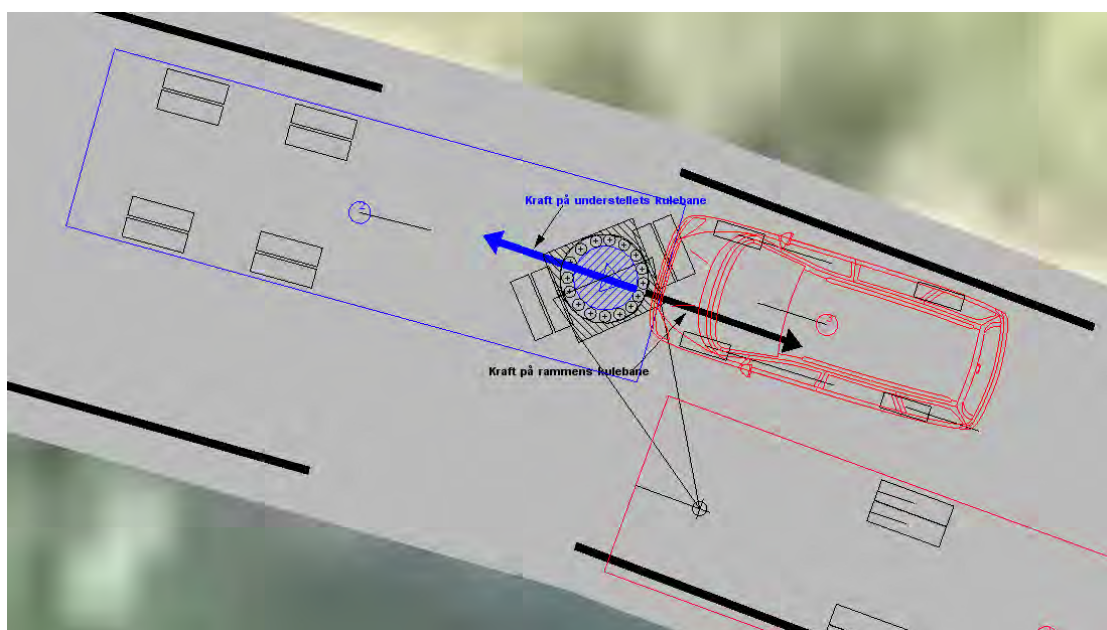
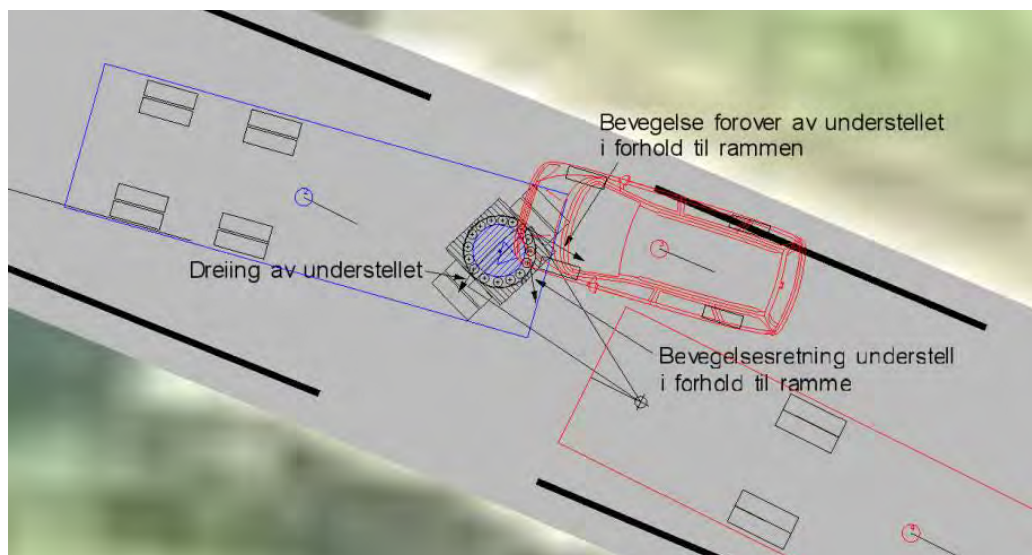
Bøyningen utover av venstre del av nedre kulebane og deformasjonene innover bak på høyre side av nedre kulebane kan være forenlig med at rammen med øvre kulebane har beveget seg bakover og mot venstre i forhold til understellet. Dette kan ha skjedd etter første sammenstøt mellom personbilen og tilhengeren ved at understellet/draget dreiet kraftig fra en positiv vinkel (det vil si draget mot høyre) på 55+ grader i forhold til tilhengerens ramme til en betydelig negativ vinkel (det vil si draget mot høyre) samtidig som rammen beveget seg bakover i forhold til understellet.

Dette mulige hendelsesforløpet er vist skjematisk i illustrasjon 27 og 28. Det understrekes at illustrasjonene representerer bare en visualisering av forklaringene over og er ikke resultat av konkrete simulasjoner. Overdekningen mellom personbilen og tilhengeren er valgt ut fra skadene på personbilen forårsaket av tilhengerens venstre forhjul og merkene på tilhengeren fra personbilen. Skadene i høyre del av personbilen i området ved A-stolpen har mest sannsynlig oppstått i en senere fase av hendelsesforløpet (ved at personbilen roterer mot urviseren om vertikalaksen slik at venstre del av tilhengerens front forårsaker disse skadene) og er derfor sett bort fra ved vurderingene av sannsynlig overdekning.

Det legges ut fra dette til grunn i den videre analysen at bruddet i understellets kulebane oppstod ved det første sammenstøtet mellom tilhengeren og personbilen, at rammen ikke beveget seg vesentlig framover som følge av sammenstøtet og at understellet skilte lag med rammen i en senere fase av hendelsesforløpet.

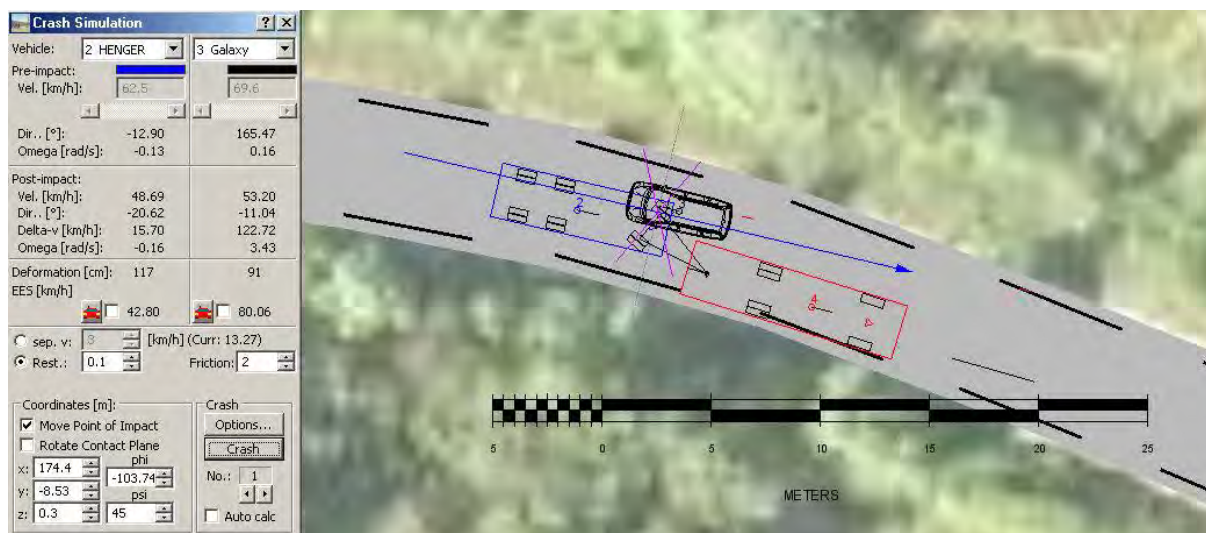
varierende fra 50 til 70 km/h. Det er ut fra pkt. 3.1 over valgt å la tilhengeren ta fullt del i kollisjonen ved at understellet separeres fra rammen først etter kollisjonen. Illustrasjon 29 viser kollisjonsposisjonene og kollisjonsparametrene ved kollisjonshastighet 70 km/h på personbilen.

Simulasjonene viser hastighetsendring på lastebilen som følge av kollisjonen på mellom ca. 4 og ca. 6 km/h.

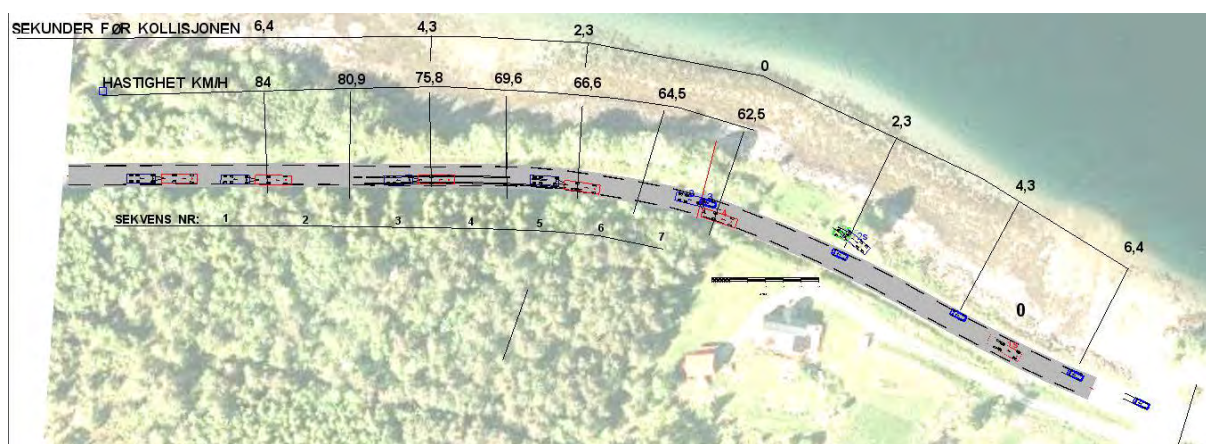
Illustrasjon 31: Viser vogntogets hastighetsutvikling fram til kollisjonen og posisjonene på vogntoget og personbilen (ved konstant hastighet 63 km/h) ved forskjellige tidspunkter før kollisjonen.

Illustrasjon 31 viser vogntogets hastighetsutvikling fram til kollisjonen. Illustrasjonen viser også mulige posisjoner på personbilen i forhold til vogntoget med antatt konstant hastighet på 63 km/h på personbilen fram til kollisjonen.

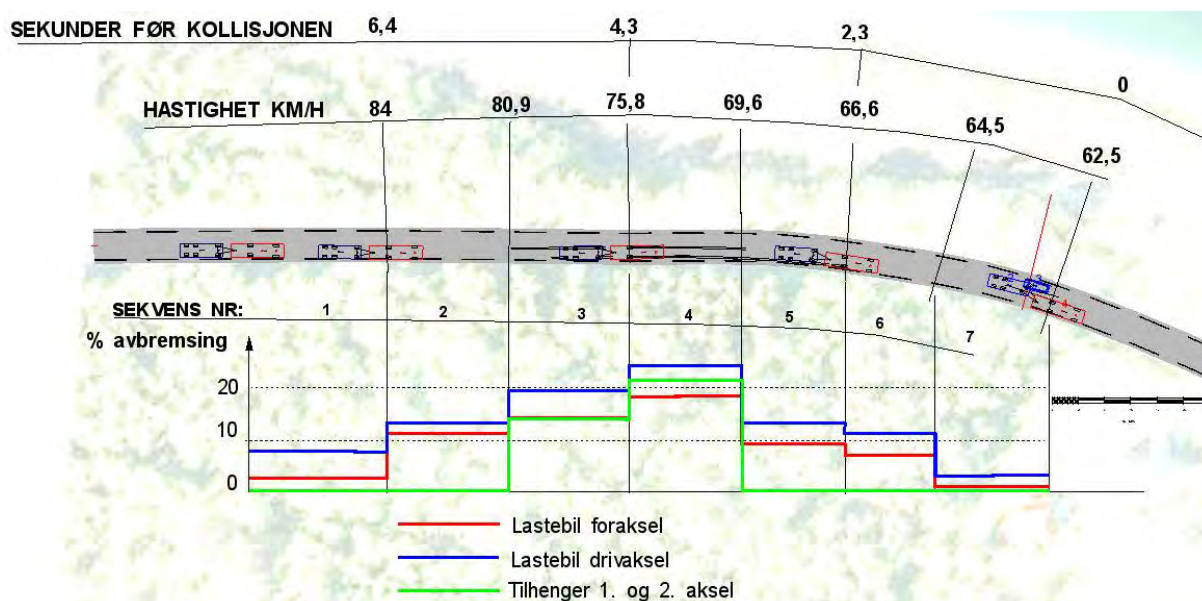
Illustrasjon 32 viser sekvensene som er lagt inn og graden av bremsing nødvendig i hver sekvens for å få riktig hastighetsutvikling.

Illustrasjon 32 viser gradvis kraftigere bremsing inn i svingen og at bremsen slippes nesten helt i siste fase før kollisjonen.

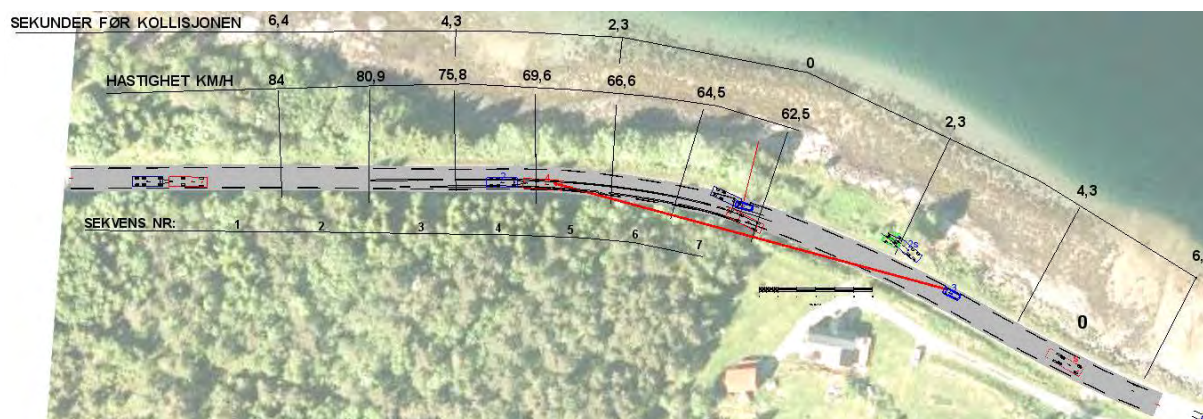
Illustrasjon 34 viser ca. siktlinje (rød) mellom lastebil og personbil 3 sekunder før kollisjonen. Det vurderes som lite sannsynlig at førerne kan ha sett den andre enheten tidligere enn dette.

Dersom vogntoget bremses maksimalt fra dette tidspunktet, vil tilhengeren skrense helt ut mot venstre og treffe personbilen med en hastighet på ca. 58 km/h mens lastebilens hastighet på kollisjonstidspunktet vil være ca. 48 km/h.
