RAPPORT

Vei 2013/05

RAPPORT OM BRANN I VOGNTOG PÅ RV 23, OSLOFJORDTUNNELEN, 23. JUNI 2011

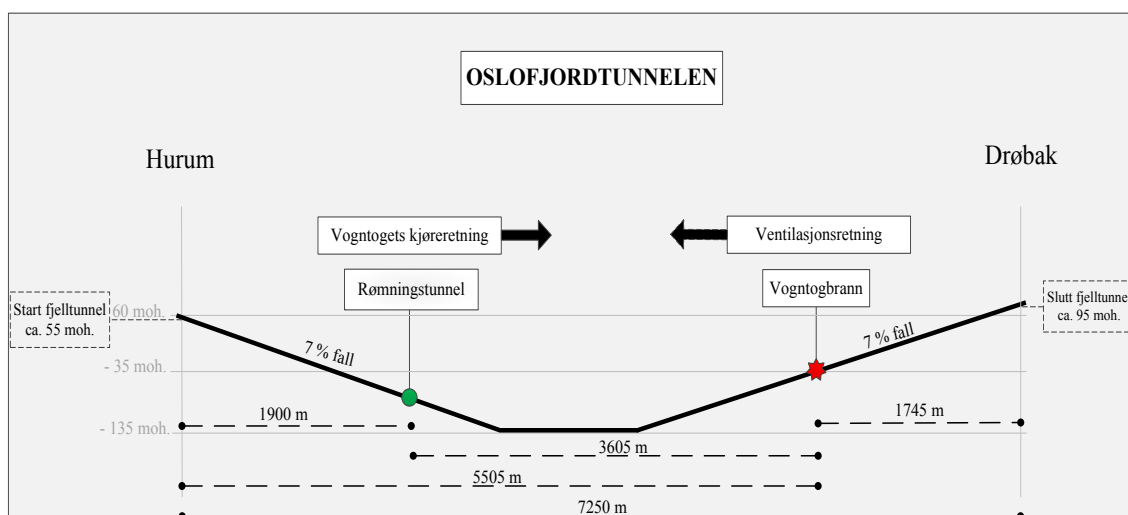
Fra brannstedet til tunnelåpningen på Hurumsiden er det 5 505 m, og til rømningstunnelen 3 605 m i retning mot Hurum.

Ifølge videoovervåkingsbilder fra tunnelen startet brannen sannsynligvis noen meter før vogntoget stoppet.

Figur 11: Skjematisk tegning av Oslofjordtunnelen med avstander, fall m.m. Avstandene på skissen tar utgangspunkt i data fra beredskapsplanen for Oslofjordtunnelen. Illustrasjon: SHT

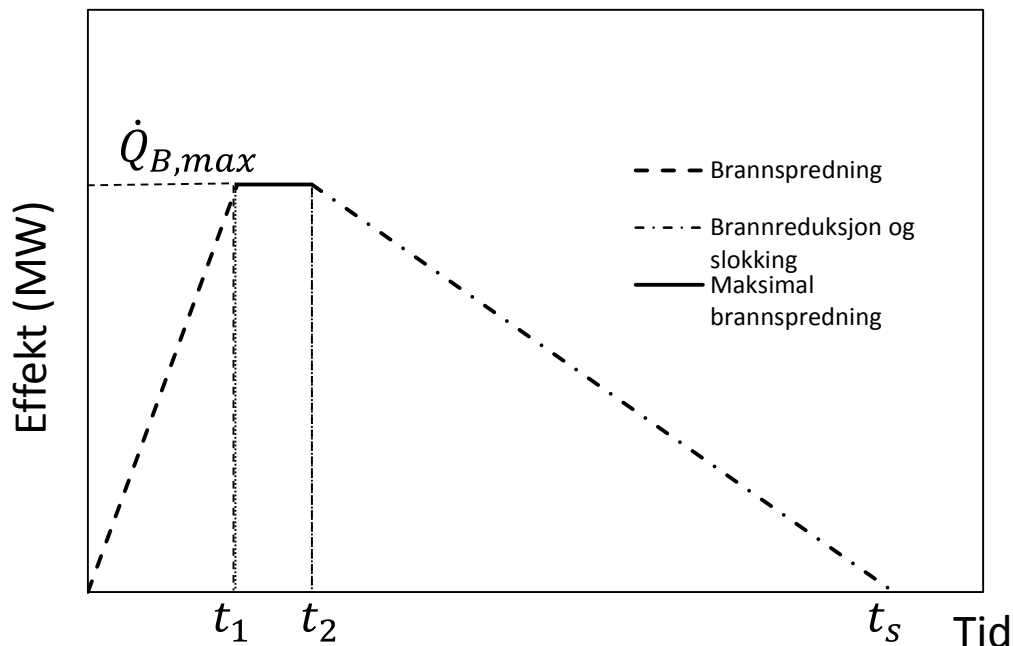
Figur 1.1 viser den forenklete branneffektkurven som er brukt for å representere brannen i vogntoget. Denne kurven viser 3 påfølgende brannstadier:

- Brannspredning, med lineær økning av branneffekt til overtenning på tidspunktet t_1 .
- Fullt utviklet brann med konstant maksimal branneffekt til tidspunktet t_2 .
- Reduksjon av brannen og slukking, med lineær reduksjon av branneffekten til slukking på tidspunktet t_s .

Figur 1-1: Forenklet branneffektkurve brukt for å representere brannen i vogntoget.

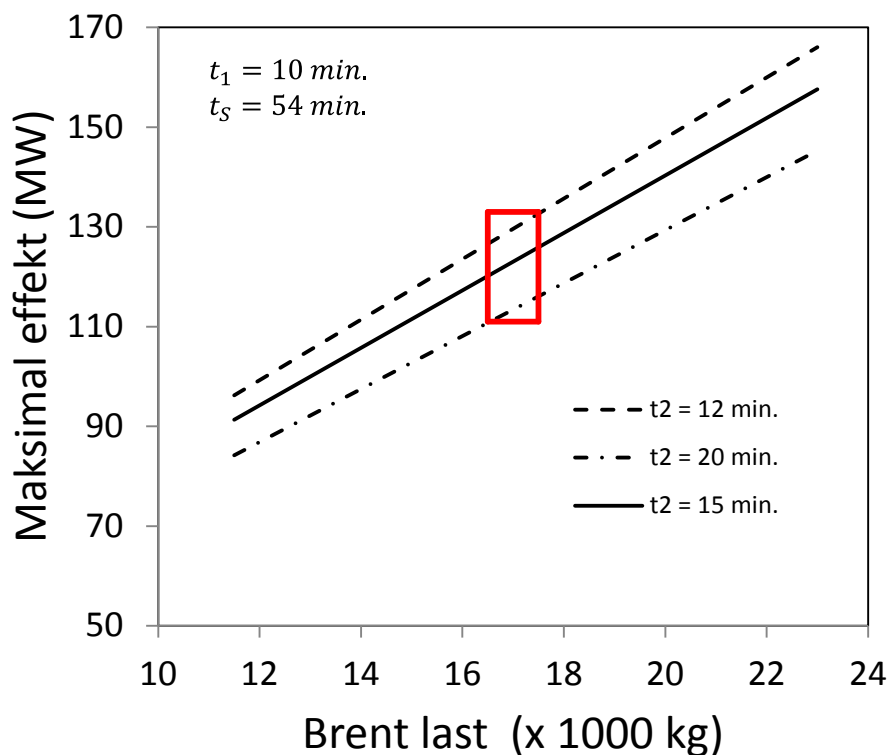
Figur 3-1 Variasjon av maksimal effekt av brannen i vogntoget (unntatt trekkvognen) som funksjon av mengde brent last (i tonn) for 3 forskjellige verdier av t_2 (tidspunkt for brannreduksjon). Det røde området markerer maksimal effekt ved 17.000 kg brent last.

I seksjon 2.3 ble det bemerket at lasten var brent i forskjellig grad i de forskjellige stedene på hengeren. Vekten av oppbrent last er på bakgrunn av disse observasjonene estimert til å være ca. 17.000 kg ($f_L = 74$ %) som tilsvarer 80 % brent papirmasse i fremre fjerdedel, 100 % brent papirmasse i midten og 0 % brent papirmasse i bakre del. Av Figur 3-1 ser vi at maksimal effekt av brannen, under antagelsen at 17 000 kg last ble brent, er i området 110 til 130 MW, avhengig av hvor lang tid det tok før slokkingen startet.
