# RAPPORT

## Vei 2014/02

## RAPPORT OM VELTULYKKE MED VOGNTOG PÅ FV 12 VED ALTEREN VEST FOR MO I RANA 3. OKTOBER 2013

Avgitt dato: 02.07.2014  
VEI Rapport: 2014/07

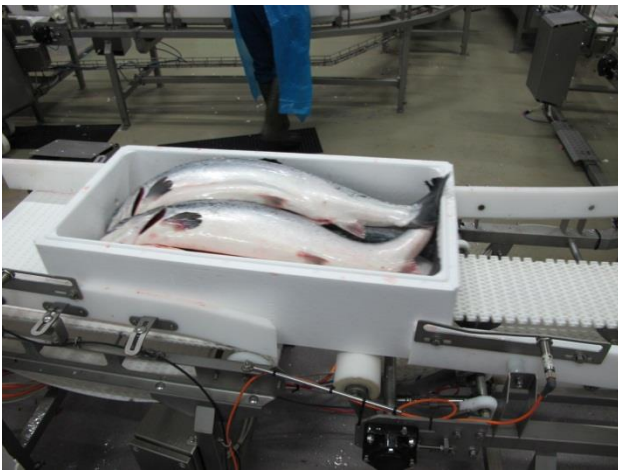
I hver kasse blir det pakket ca. 22 kg laks og 3 – 4 kg is. Antall laks i hver kasse er avhengig av laksens størrelse. I kasser der det legges en eller to store lakser oppstår det noe mellomrom. Mengde is syntes å være konstant, uavhengig av antall laks i kassene. Figur 6 og 7 viser fersk laks i kasser henholdsvis før og etter påfylling av is.

Figur 6: Ca. 22 kg laks i kassen før den fylles med is. Foto: SHT

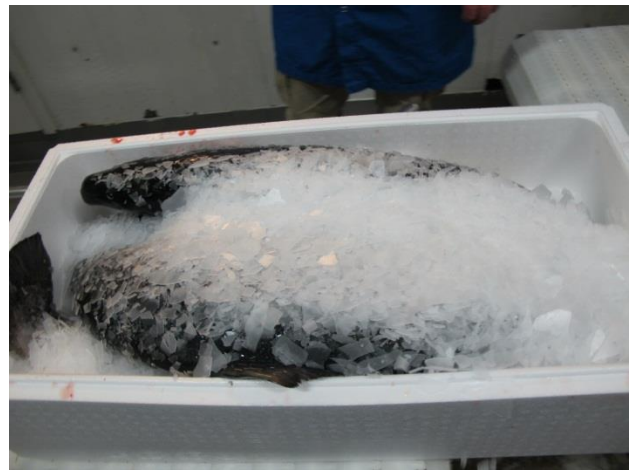
Figur 7: Ca. 2-3 kg is fylt over laksen. Foto: SHT
