RAPPORT

Vei 2015/05

RAPPORT OM MØTEULYKKE MELLOM TO VOGNTOG PÅ E39 VED LAVOLLTUNNELEN I FLEKKEFJORD ONSDAG 22. OKTOBER 2014

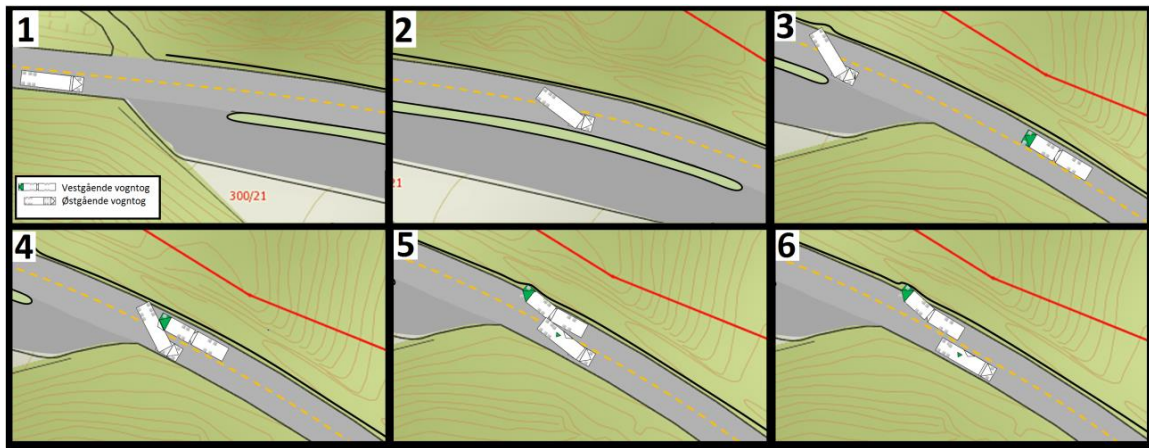
Samtidig, i motgående kjørefelt, kom et vestgående vogntog fra Alex Andersen Ølund AS bestående av trekkvogn med påhengsvogn. Dette vogntoget kom inn i sin venstrekurve ved bunnen av Lavolltunnelen og møtte den skrensende semitraileren. Semitraileren traff venstre del av førerhytta til det vestgående vogntoget. Vestgående vogntog ble presset ut i rekkverket på høyre side i sin kjøreretning. Semitraileren i det østgående vogntoget rettet seg opp som følge av sammenstøtet, traff rekkverket på sin side av veien og stoppet, som illustrert i figur 2.

Figur 2: Fremstilling av hendelsesforløp. Kilde: © Kartverket/SHT

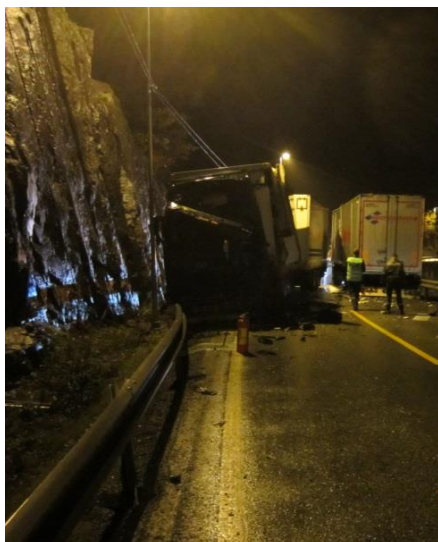
Det oppstod skader på siderekkverket på høyre side i vestgående kjøretning på ulykkesstedet. Hindermarkeringene i figur 8 er fra vestgående vogntogs sluttposisjon, og de lengst vekk i bildet, ca. 30 meter fra sluttposisjon, sammenstøt med semitraileren til det østgående vogntoget. Det var også avsatt dekkmerker på kantlinjen, som kan tyde på at det vestgående vogntoget ble presset bakover mot høyre. Figur 9 og figur 10 viser sluttposisjonene vogntogene hadde etter sammenstøtet.

Figur 9: Sluttposisjoner sett østover.
Foto: Statens Vegvesen

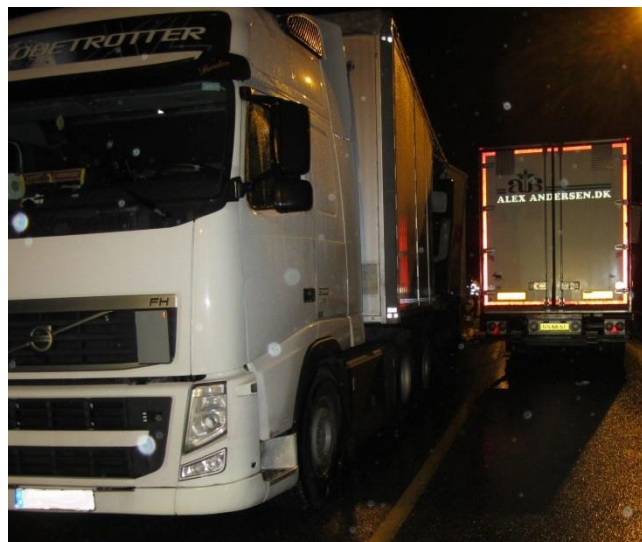
Figur 10: Sluttposisjoner, sett vestover.
Foto: Statens Vegvesen

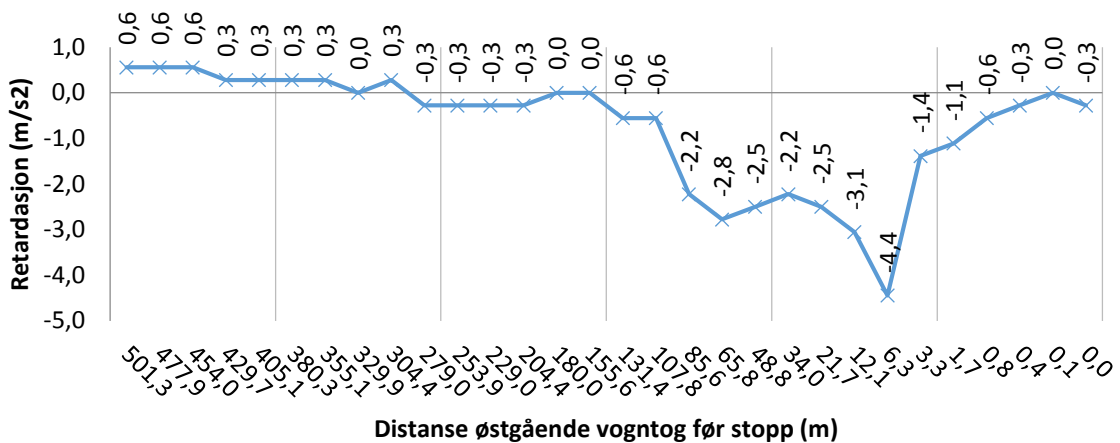
Figur 22: Retardasjon av østgående vogntog ca. 500 m før stoppunkt. Kilde: SHT

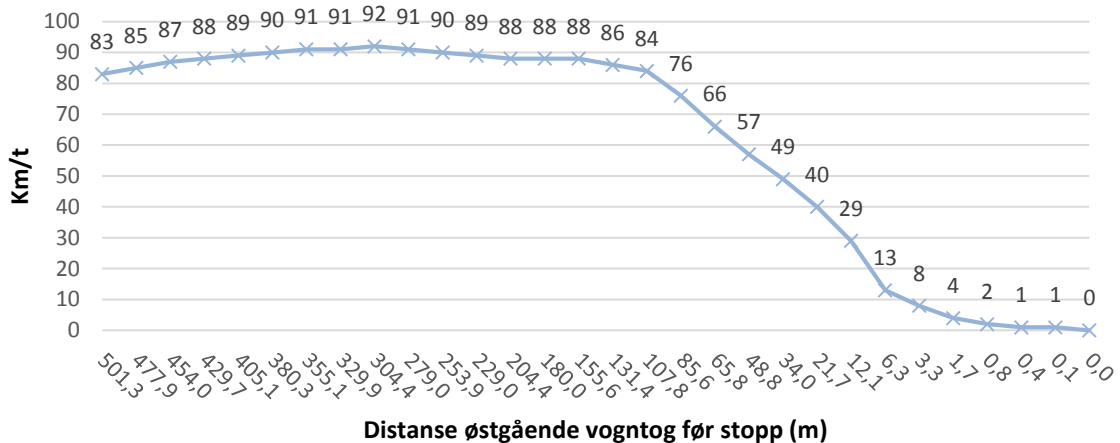
Figur 23: Hastighet østgående vogntog ca. 500 m før stoppunkt. Kilde: SHT

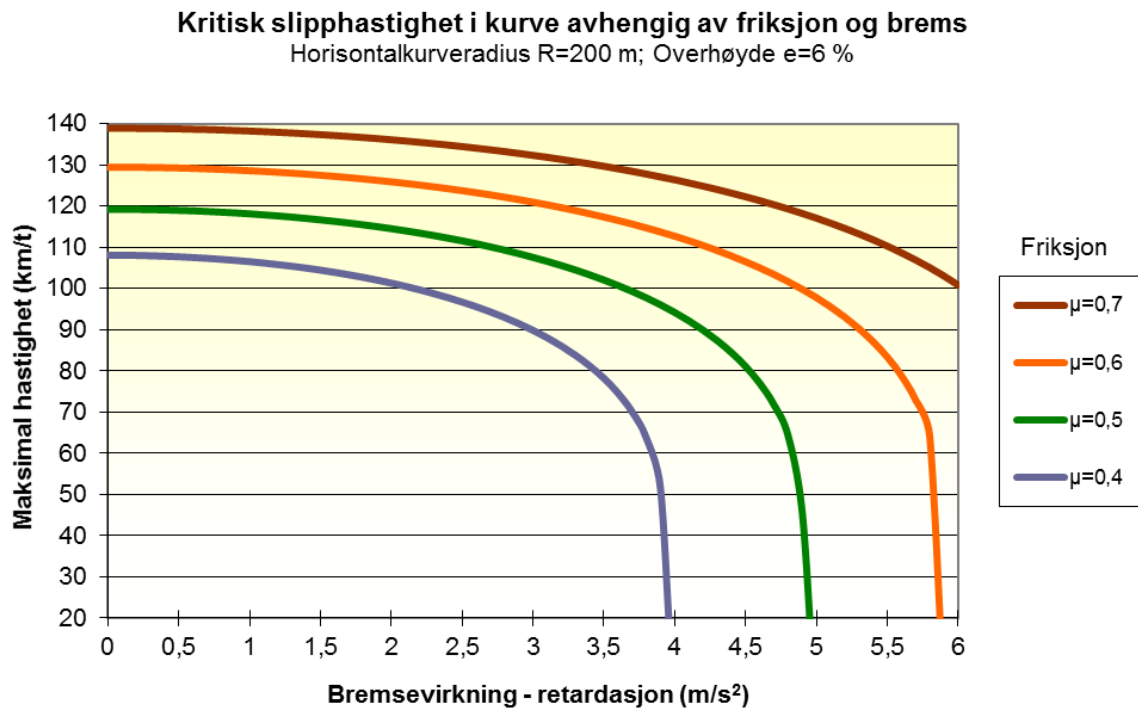
Figur 24 er en fremstilling av teoretisk maksimalhastighet før skrens, ved forskjellig fart i en sving samtidig som man gjør en oppbremsing, gitt forskjellige friksjoner. Figuren er konservativt tilpasset ulykkessvingen, og beskriver en kurve med radius på 200 m, overhøyde på 6 % og forskjellige friksjonskurver som kan måles i veibanen.

Figur 24: Kritisk slipp hastighet i kurve avhengig av friksjon og brems. Kilde: SHT

I utgangspunktet vil et kjøretøy teoretisk kunne kjøre gjennom denne kurve uten brems i opptil ca. 110 km/t uten å skrense når det er våt veibane ($\mu=0,4$). Dersom kjøretøyet har en fart på 90 km/t, og samtidig bremses (3m/s^2) vil man kunne komme i kritisk slipp hastighet ved samme friksjon $\mu=0,4$. Det må forutsettes da at bremsene på vogntoget har riktig bremskraftfordeling.
