# RAPPORT

Vei 2016/01

## RAPPORT OM VEITRAFIKKULYKKE MED MODULVOGNTOG OG VAREBIL PÅ E6 I BUGØYFJORD I SØR-VARANGER 23. MARS 2015

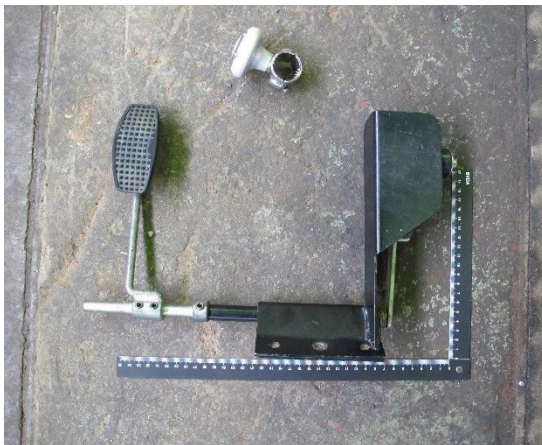
Varebilens ble registrert på føreren i 2010, og det ble da montert et pedallett slik at føreren kunne operere gasspedalen med venstre fot og styrekule på rattet med venstre hånd, jfr. figur 12 og figur 13. Varebilens ombygging var i henhold til forskrift 4. oktober 1994 nr. 918 om tekniske krav og godkjenning av kjøretøy, deler og utstyr (kjøretøyforskriften) som regulerer modifisering av kjøretøy til handikapbil i kapittel 7 Reparasjon - ombygging - oppbygging § 7-3 nr. 3.

Figur 12: Pedallett og rattkule som var påmontert i bilen. Foto: SHT

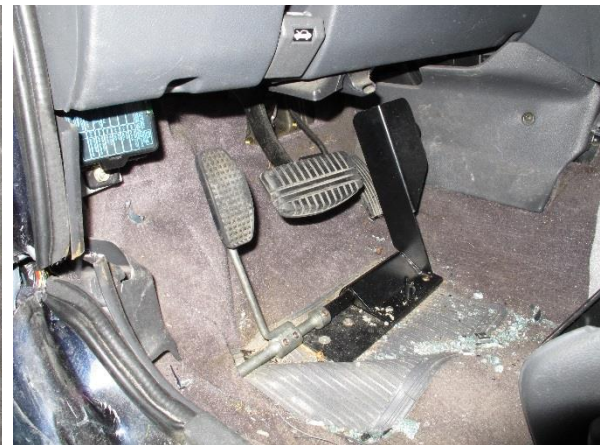
Figur 13: Illustrasjon på hvordan pedallett var montert i bilen. Foto: SHT
