# RAPPORT

Vei 2016/03

## RAPPORT OM BUSSBRANN I GUDVANGATUNNELEN PÅ E16 I AURLAND 11. AUGUST 2015

Dato og tidspunkt:	11. august 2015 kl. 1315
Ulykkessted:	E16 Gudvangatunnelen i Aurland kommune i Sogn og Fjordane
Veinr, hovedparsell (hp), km:	E16 Hp 08 km 7,000
Ulykkestype:	Brann i buss
Kjøretøy type og kombinasjon:	Svenskregistrert Neoplan P15 turbuss 2010-modell
Type transport:	Persontransport

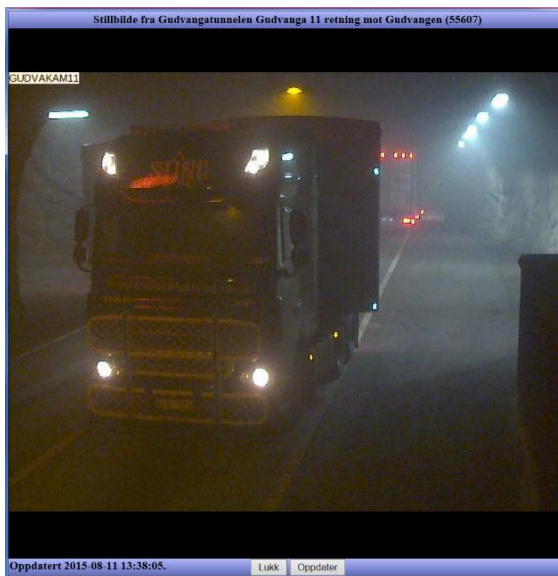
Figur 2: Vogntog snudde 3,5 km inn i tunnelen mot Gudvanga, kl. 1338. Foto: Utklipp fra Statens vegvesen

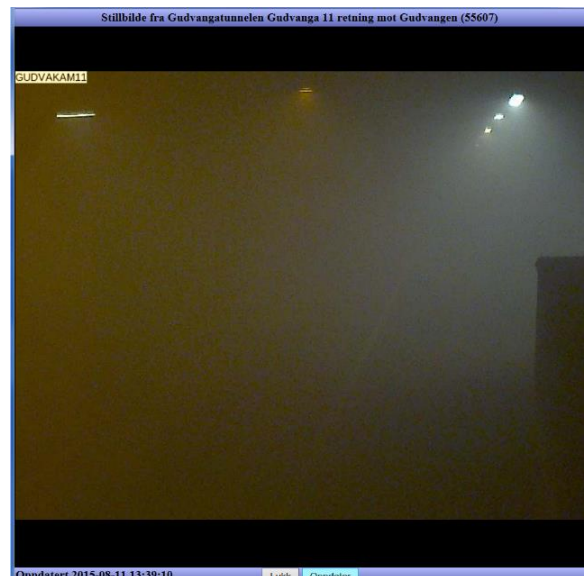
Figur 3: Sikten ble svært dårlig på samme sted kl. 1339. Foto: Utklipp fra Statens vegvesen

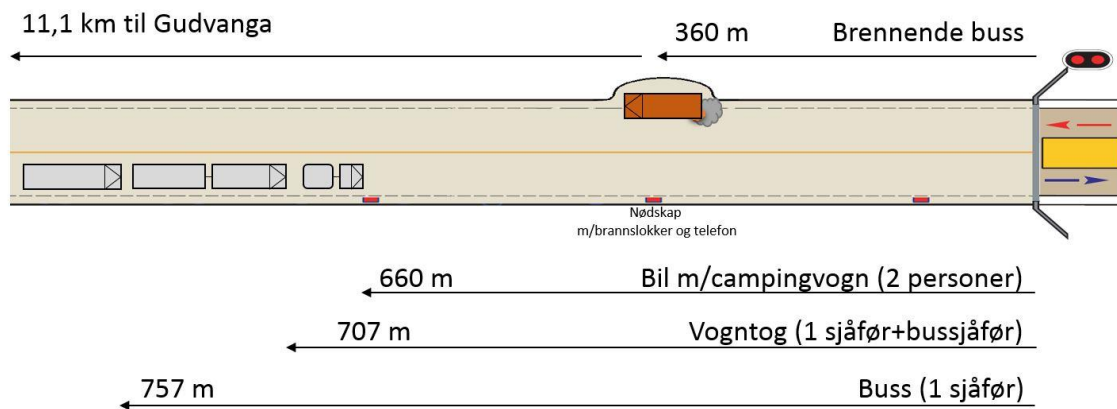
Vogntoget med vogntogsjåføren og føreren av den brennende bussen, en annen fører i en tom buss og to personer i en personbil med campingvogn ble fanget i røyken ca. 700 meter fra utgangen på Flåmsiden i den 11,4 km lange tunnelen. Se figur 4.

Figur 4: Oversikt over plassering av kjøretøy og trafikanter fanget i røyk. Kilde: Politiet/SHT

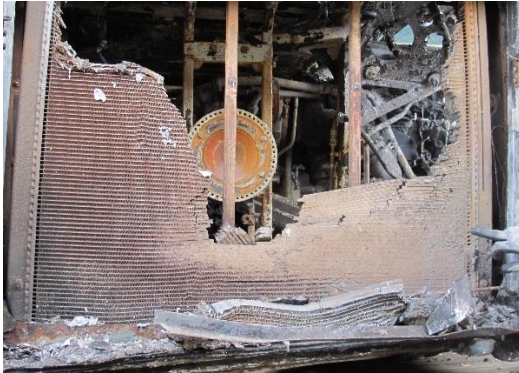
Figur 9: Radiator og viftepumpe (bak rundt skive). Foto: SHT

Radiatoren var delvis oppbrent og tilsmusset. SHT fikk tatt prøver av avsetningene, og partiklene bestod hovedsakelig av mineraler og salter. Det kan være tegn på at det var avsetninger i deler av radiatoren før brannen oppstod. Dette kan ha påvirket kjøleeffekten til motorens radiator, som er en viktig komponent i kjølesystemet.

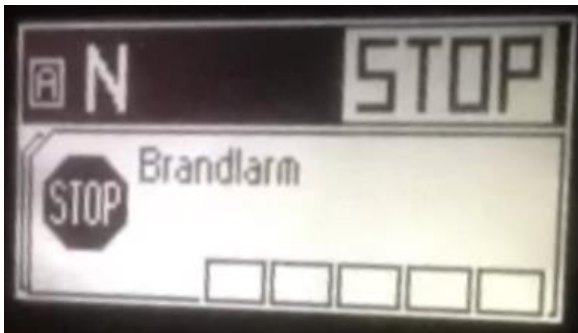
Figur 11: Dashborddisplay ved utløst brannslokkeanlegg i tilsvarende buss. Foto: Stenstorp Buss

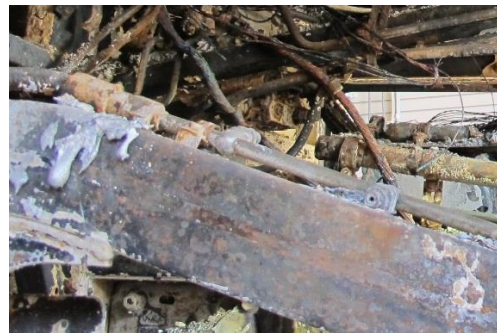
Figur 12: Dyser fra brannslokkeanlegg plassert i bakkant av motorrom. Foto: SHT

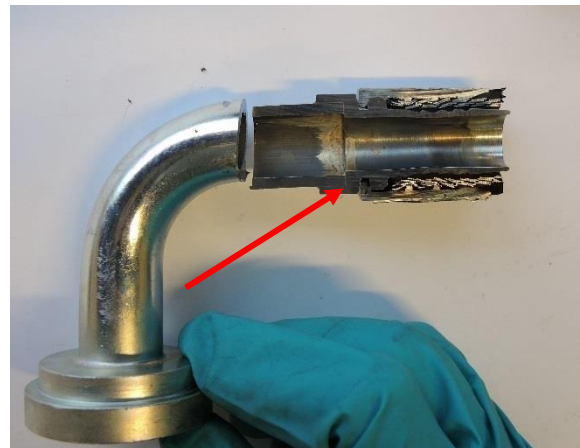
Figur 19: Ny Rørstuss med sølv/kobber-lodding markert med rød pil. Foto: SHT

Den utbrente hydraulikkslangen ble sammenlignet med en lik ubrukt slange med samme rørstuss som referanse (se figur 17). I den utbrente rørstussen ble det funnet innblanding av aluminium inne i rørstussen (se figur 18 og figur 19). I referansen ble det kun funnet sølv/kobber-lodding. FOLAT beskrev:

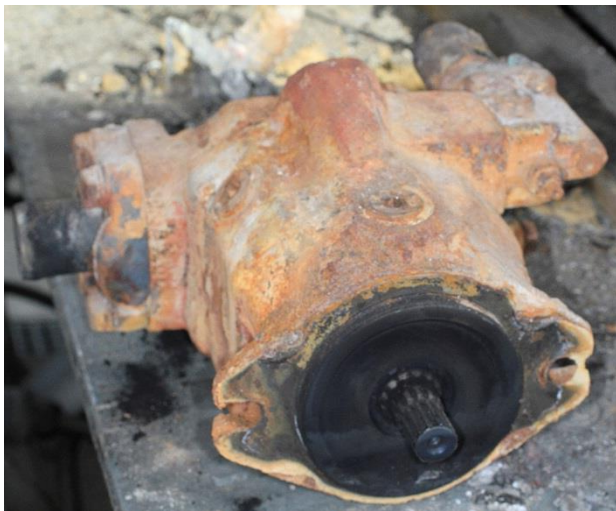
Figur 20: Frakoblet hydraulikkpumpe. Foto: SHT

Det ble ikke funnet skader på pumpen som tilsa et innvendig pumpehavari, men griperillene (splines) på drivakselen var helt nedslitt. Dette kan ha medført at pumpen ikke var i funksjon på ett eller annet tidspunkt da motoren var i drift for siste gang.

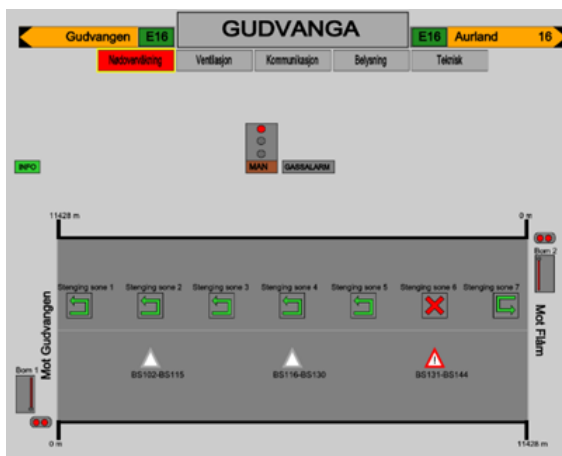
Figur 22: VTS sin skjerm av hele Gudvangtunnelen 11. august 2015. Symbol for U-sving markerer skilt med «Snu og kjør ut/Turn and exit». Sone 6 skulle også ha vært stengt for trafikk fra Gudvangen. Foto: Statens Vegvesen

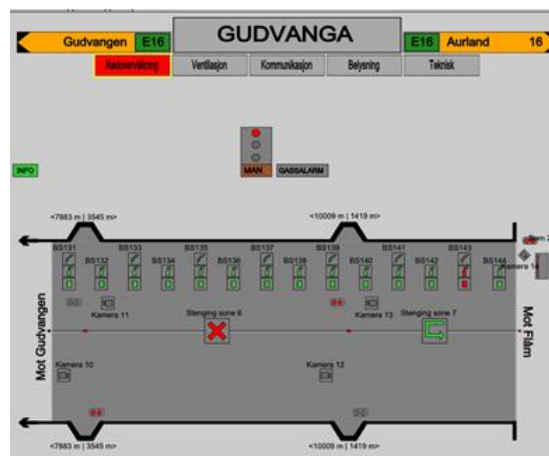
Figur 23: VTS' skjerm viser deler av Gudvangtunnelen, fra 3,5 km inn fra Flåm og til munningen på Flåmsiden, ca. kl. 1550 11. august 2015. Foto: Statens Vegvesen
