RAPPORT

Vei 2016/05

RAPPORT OM BRANN I TANKTILHENGER I SKATESTRAUMTUNNELEN I SOGN OG FJORDANE 15. JULI 2015

RAPPORT OM ALVORLIG TRAFIKKUHELL

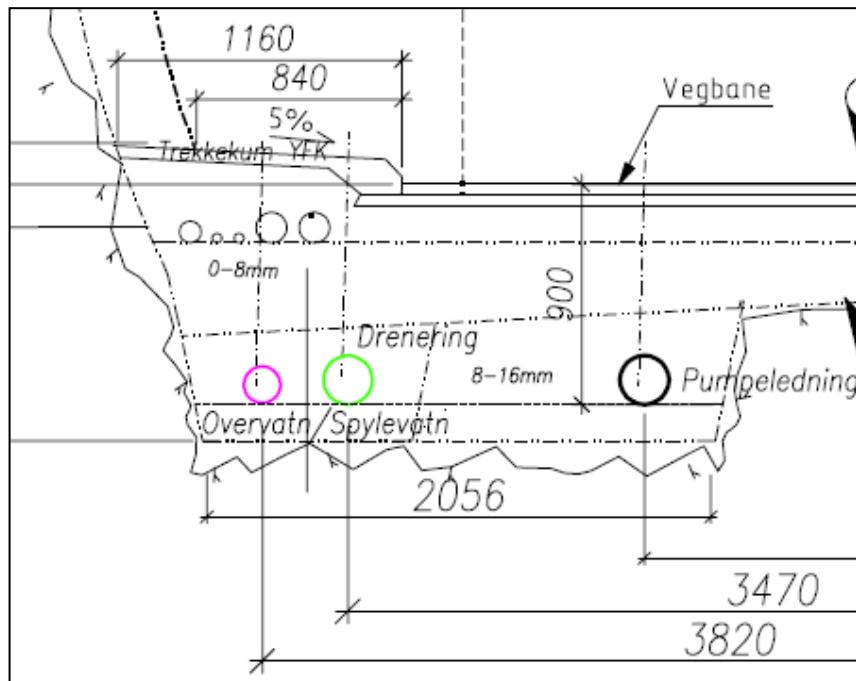
Figur 17 viser utsnitt fra byggetegninger hvor rør for overvann/spylevann, drenering og pumpeledning er markert med henholdsvis rødt, grønt og sort. Overvannsrøret er tett (uten perforering), da dette skal lede overvann/spylevann/oljesøl ned til oljeutskilleren. Dreneringsrøret er perforert, da dette skal samle opp grunnvann og lede det til slambassenget. Pumpeledningen er også tett da den skal lede vann som pumpes fra oppsamlingsbasseneget ut av tunnelen.

Figur 17: Utsnitt fra byggetegninger som viser dreneringssystemet i veien tversnitt. Kilde: Statens vegvesen

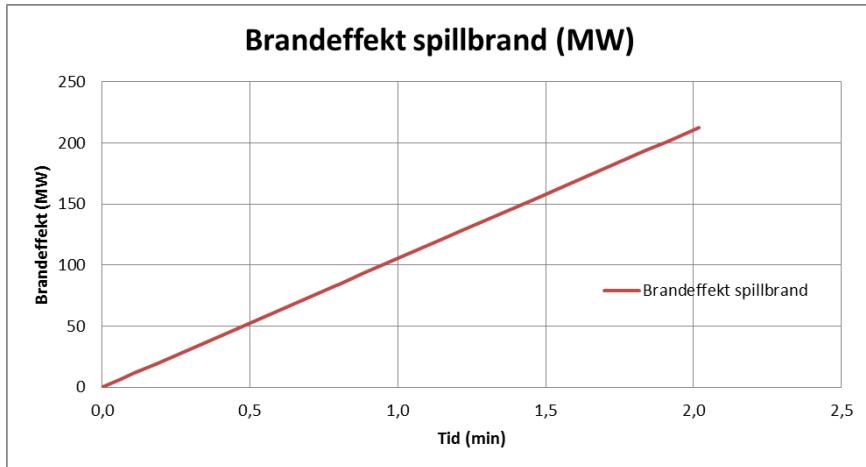
Om lag 2 minutter og 40 sekunder etter at tanktilhengeren traff tunnelveggen og bensinen begynte å lekke ut ble den antent, sannsynligvis av campingbilen oppe ved selve tanktilhengeren, ref. kapittel 1.12.2. Flammefronten beveget seg nedover i tunnelen med en hastighet på om lag 3,9 m/s. Figur 24 viser beregnet branneffekt av spillbrannen som funksjon av tiden. Som figuren viser genererte den brennende bensinen på veioverflaten alene en effekt på over 200 MW.

Figur 24. Beregnet branneffekt for spillbrannen som funksjon av tiden etter antennelse. Kilde: «Utredning av brandens utveckling i Skatestraumtunnelen 15 juli 2015 – del 2», SP - Sveriges Tekniska Forskningsinstitut

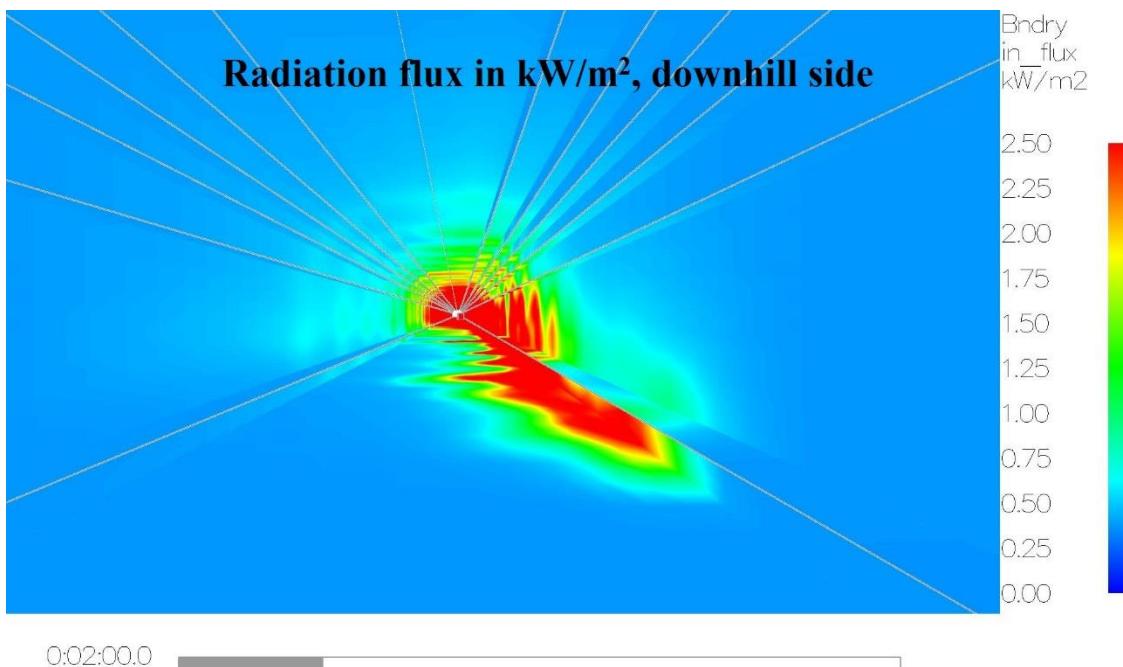
Sett i et overlevelsesperspektiv var spillbrannen livstruende for personer dersom de hadde befundet seg i området mellom pumpestasjonen og tanktilhengeren etter at flammefronten hadde nådd bunnen. Beregninger viser at selve lufttemperaturen nedenfor tanktilhengeren ikke var spesielt høy som følge av ventilasjonen, men det oppstod kraftig røykutvikling og varmestrålingen oversteg kritisk verdi for overlevelse etter om lag to minutter, jf. figur 25.

Figur 25. Beregnet varmestråling på nedsiden av tanktilhengeren, 100 meter fra flammefronten etter 120 sekunder. Kilde: «Utredning av brandens utveckling i Skatestraumtunnelen 15 juli 2015 – del 2», SP - Sveriges Tekniska Forskningsinstitut

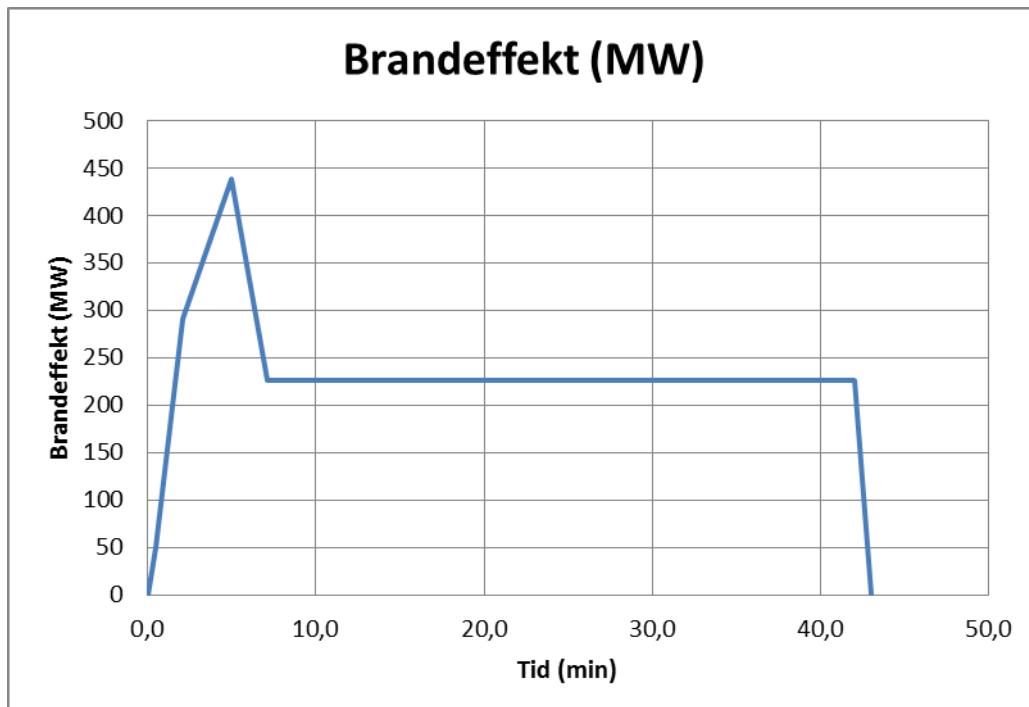
Figur 26 viser den beregnede totale branneffekten for både spillbrannen og brannen i tanktilhengeren. Den kraftige stigningen i branneffekten de første sju minuttene kan forklares med bensinen som brenner over en stor overflate langs veibanen. Når denne brannen ebbet ut, gjenstod poolbrannen i tanktilhengeren og branneffekten stabiliseres. Etter drøyt 40 minutter ebbet også denne brannen ut.

Figur 26: Den totale brannedeffekten som funksjon av tiden. Grafen inkluderer både spillbrannen og brannen i tanktilhengeren. Kilde: «Utredning av brandens utveckling i Skatestraumtunnelen 15 juli 2015 – del 2», SP - Sveriges Tekniska Forskningsinstitut

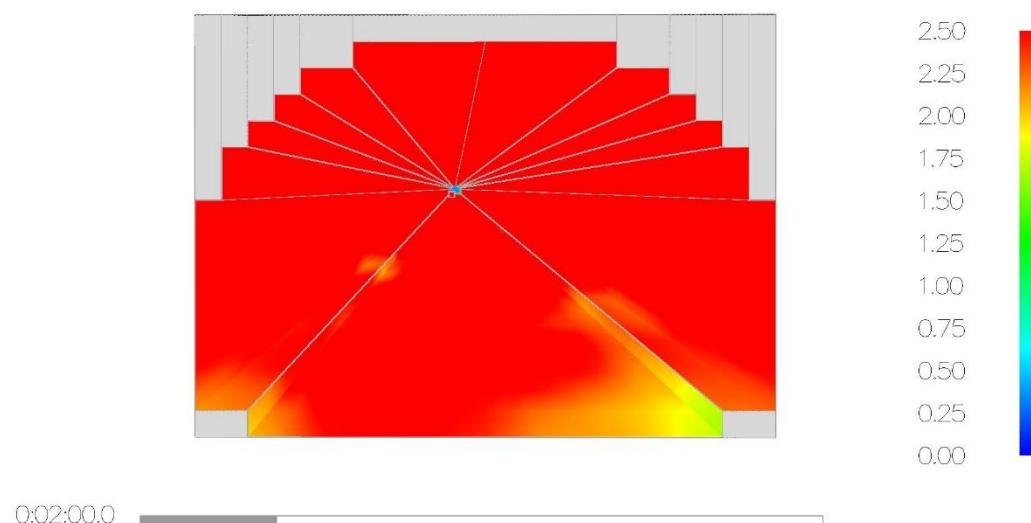
I området ovenfor tanktilhengeren og ut mot tunnelåpningen ved Hamnen har det ikke vært overlevelsесmuligheter. Den intense røykutviklingen utviklet seg raskt og røyken tok igjen tankbilen da den kjørte ut ved Hamnen ett og et halvt minutt etter antennelse. Beregninger viser omfattende og dødelig varmestråling i hele tunnelløpet fra brannstedet og ut av portalen ved Hamnen jf. figur 27.

Figur 27: Beregnet varmestråling ovenfor brannstedet ved tunnelportalen etter 120 sekunder.
Kilde: «Utredning av brandens utveckling i Skatestraumtunnelen 15 juli 2015 – del 2», SP - Sveriges Tekniska Forskningsinstitut

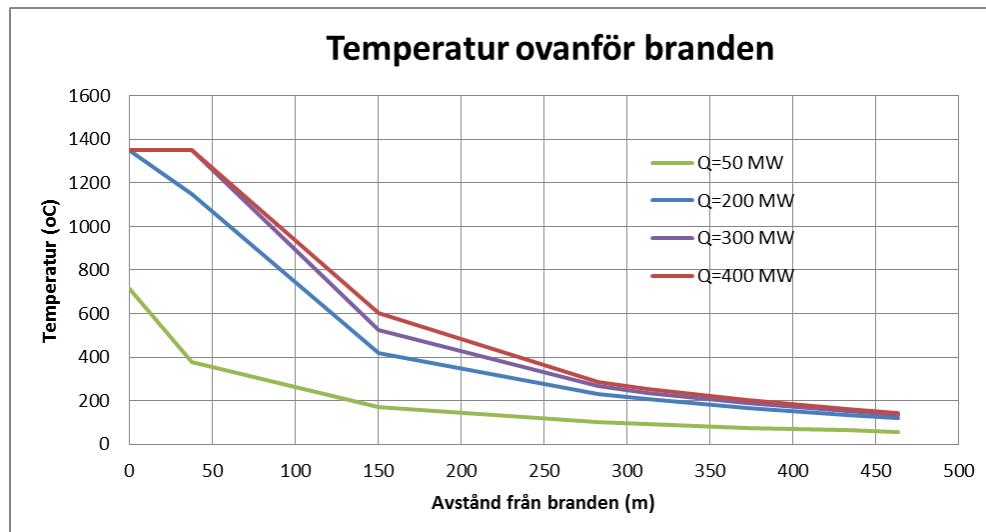
Beregnehedde røyktemperaturer på oversiden av brannen er vist i figur 28. Beregningene viser at temperaturen faller relativt raskt i lengderetningen og at den er mellom 170 °C og 200 °C ved tunnelportalen ved Hamnen. Grafen under er forenlig med de skadene man fant i tunnelen og infrastruktur etter hendelsen, jf. figur 29.

Figur 28: Beregnehedde temperaturer langs tunnelen (ovenfor brannstedet) for ulike branneffekter.
Kilde: «Utredning av brandens utveckling i Skatestraumtunnelen 15 juli 2015 – del 2», SP - Sveriges Tekniska Forskningsinstitut

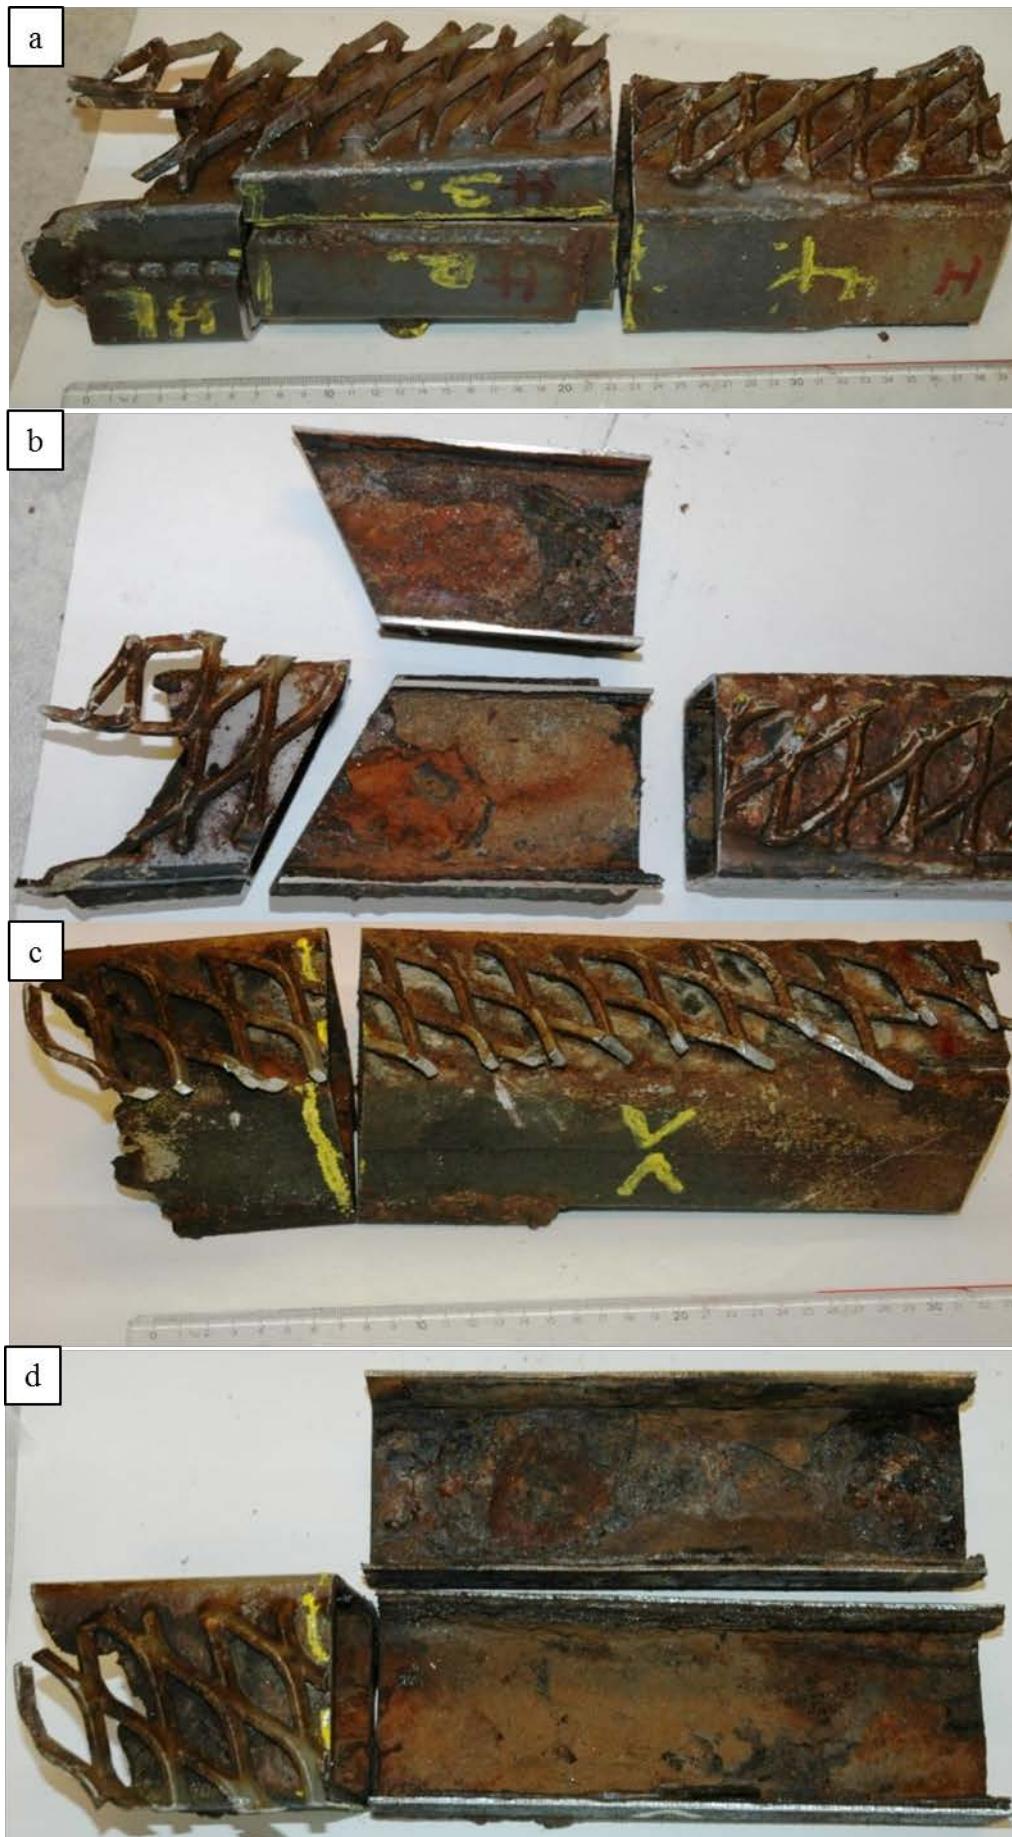
Figur 5 Prøveuttak fra stag utført ved RTV. a-b: Høyre side (H). c-d: Venstre side (V).

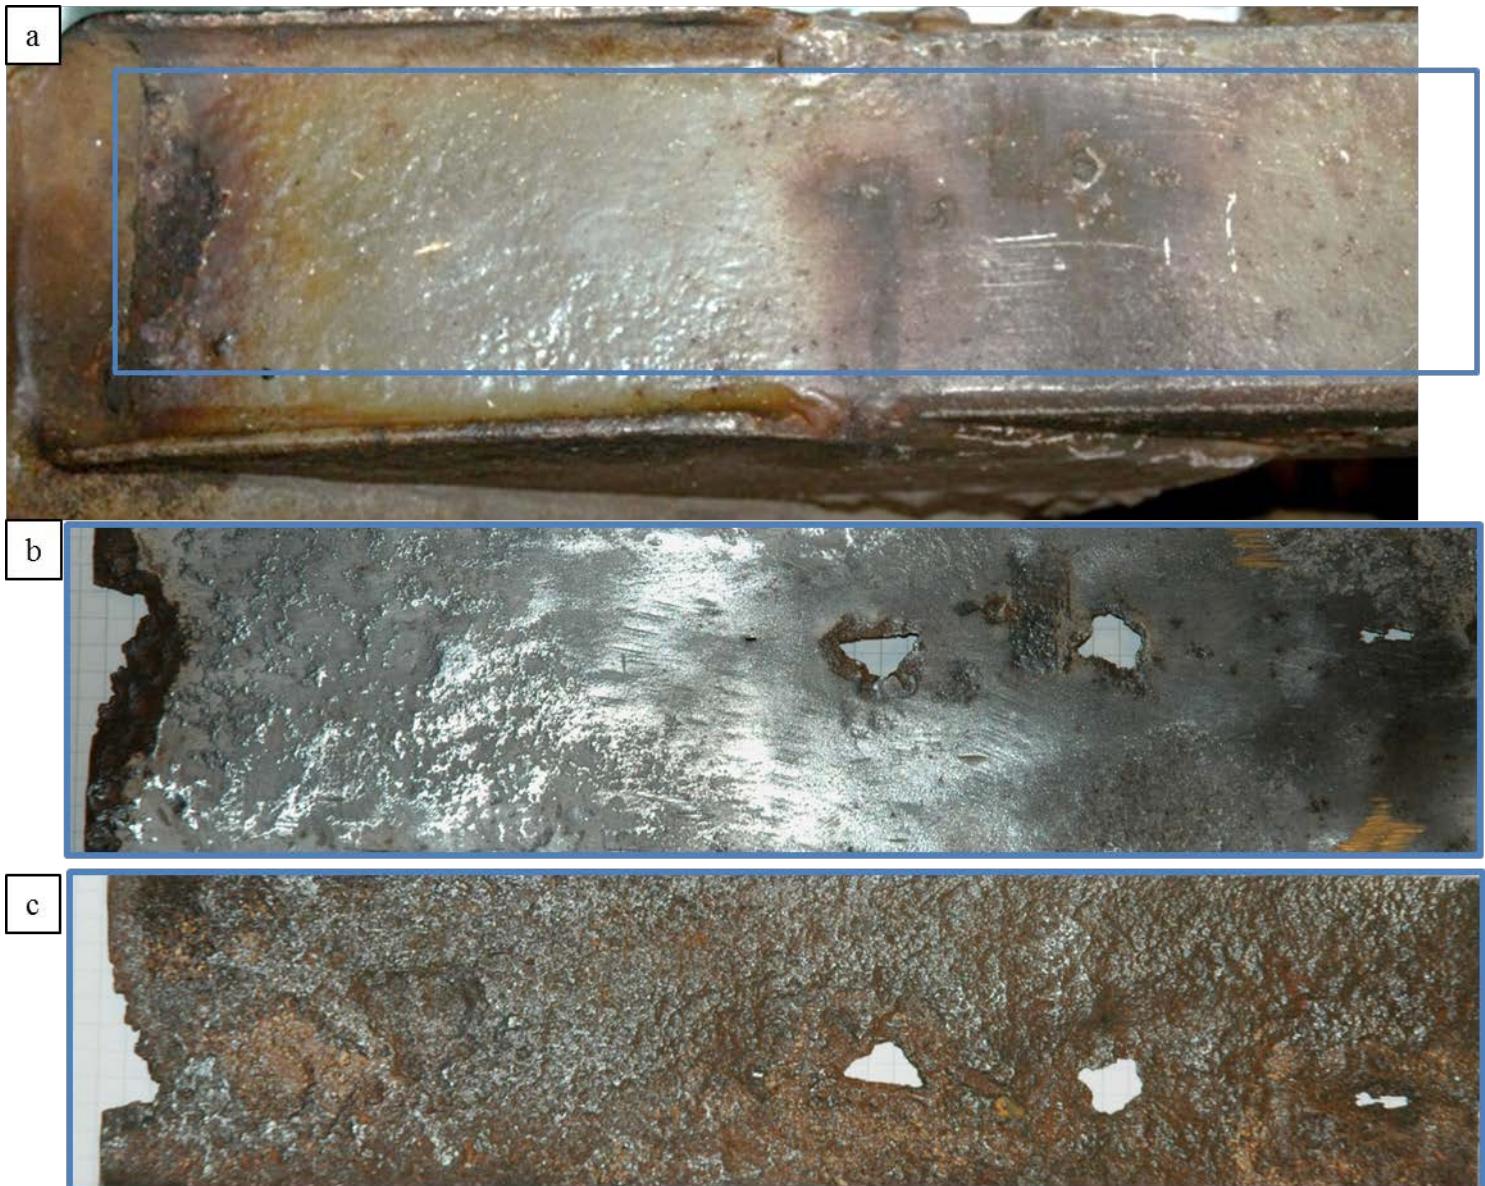
For å få et inntrykk av korrosionsgraden også i andre deler av profilen ble en prøvebit kappet ut i motsatt ende av profilen ved luftehullet vist i Figur 3. Angivelse av prøveuttaget er nærmere angitt i Figur 7a. Maling ble fjernet på utsiden og korrosjonsprodukter ble fjernet fra innsiden, prøvebiten viste etter dette tydelig gjennomrusting og korrosjonsangrep gjennom hele platetykkelsen i varierende grad fra maksimalt 3mm til 0 (gjennomrusting).

Figur 7a: Bilde av område for prøveuttag for bestemmelse av korrosjonsgrad. b: Bilde av fremside av profil etter fjerning av maling. c: Bilde av innside etter fjerning av overflaterust.

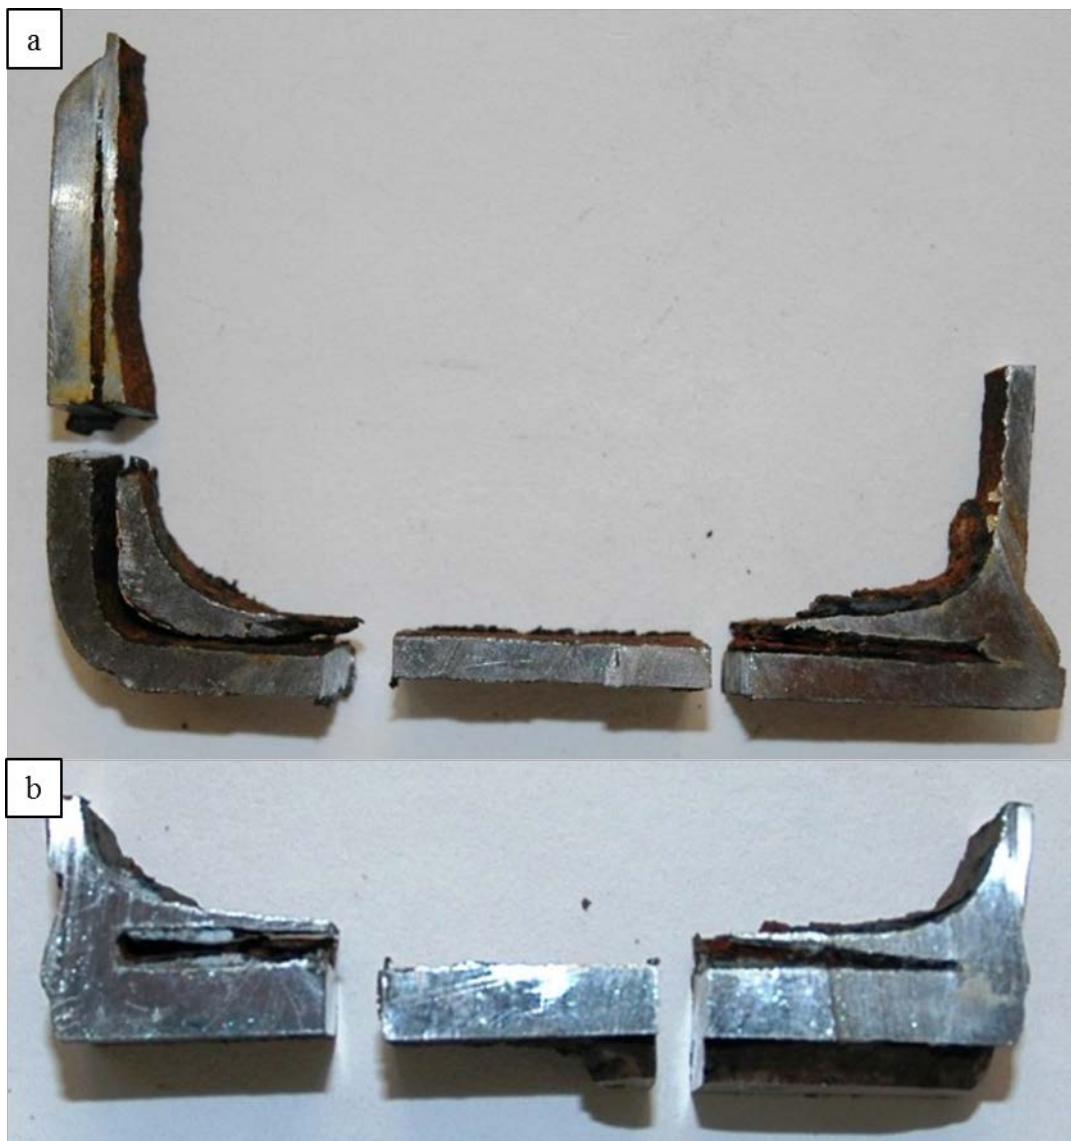
Figur 8 Prøveuttak fra hhv. a: H-side og b: V-side.

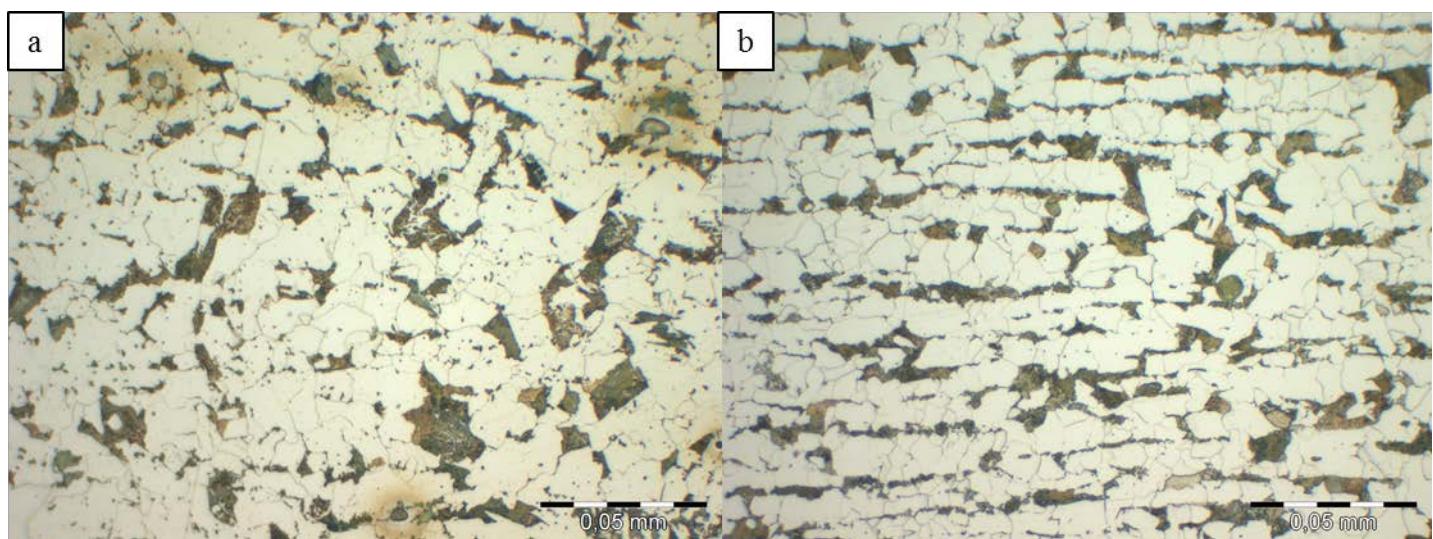
Mikrostrukturen til profilene viste en ferritt perlittisk struktur forenlig med konstruksjonsstål, Figur 10ab. Den kjemiske sammensetningen viser et karboninnhold på 0,17 wt% for begge bjelkene, se Tabell 1 og Tabell 2. Videre undersøkelser i SEM med EDS, se Figur 11 og Figur 12, bekreftet at profilen består av manganstål med rustavsetninger med innhold av blant annet klor. Videre er det i korrosjonsproduktene avdekket mineralske partikler, trolig småstein.

Figur 10 Mikrostruktur for hhv. a: V-profil og b: H-profil viser ferritt perlittisk konstruksjonsstål. Prøvene er etset med Nital.

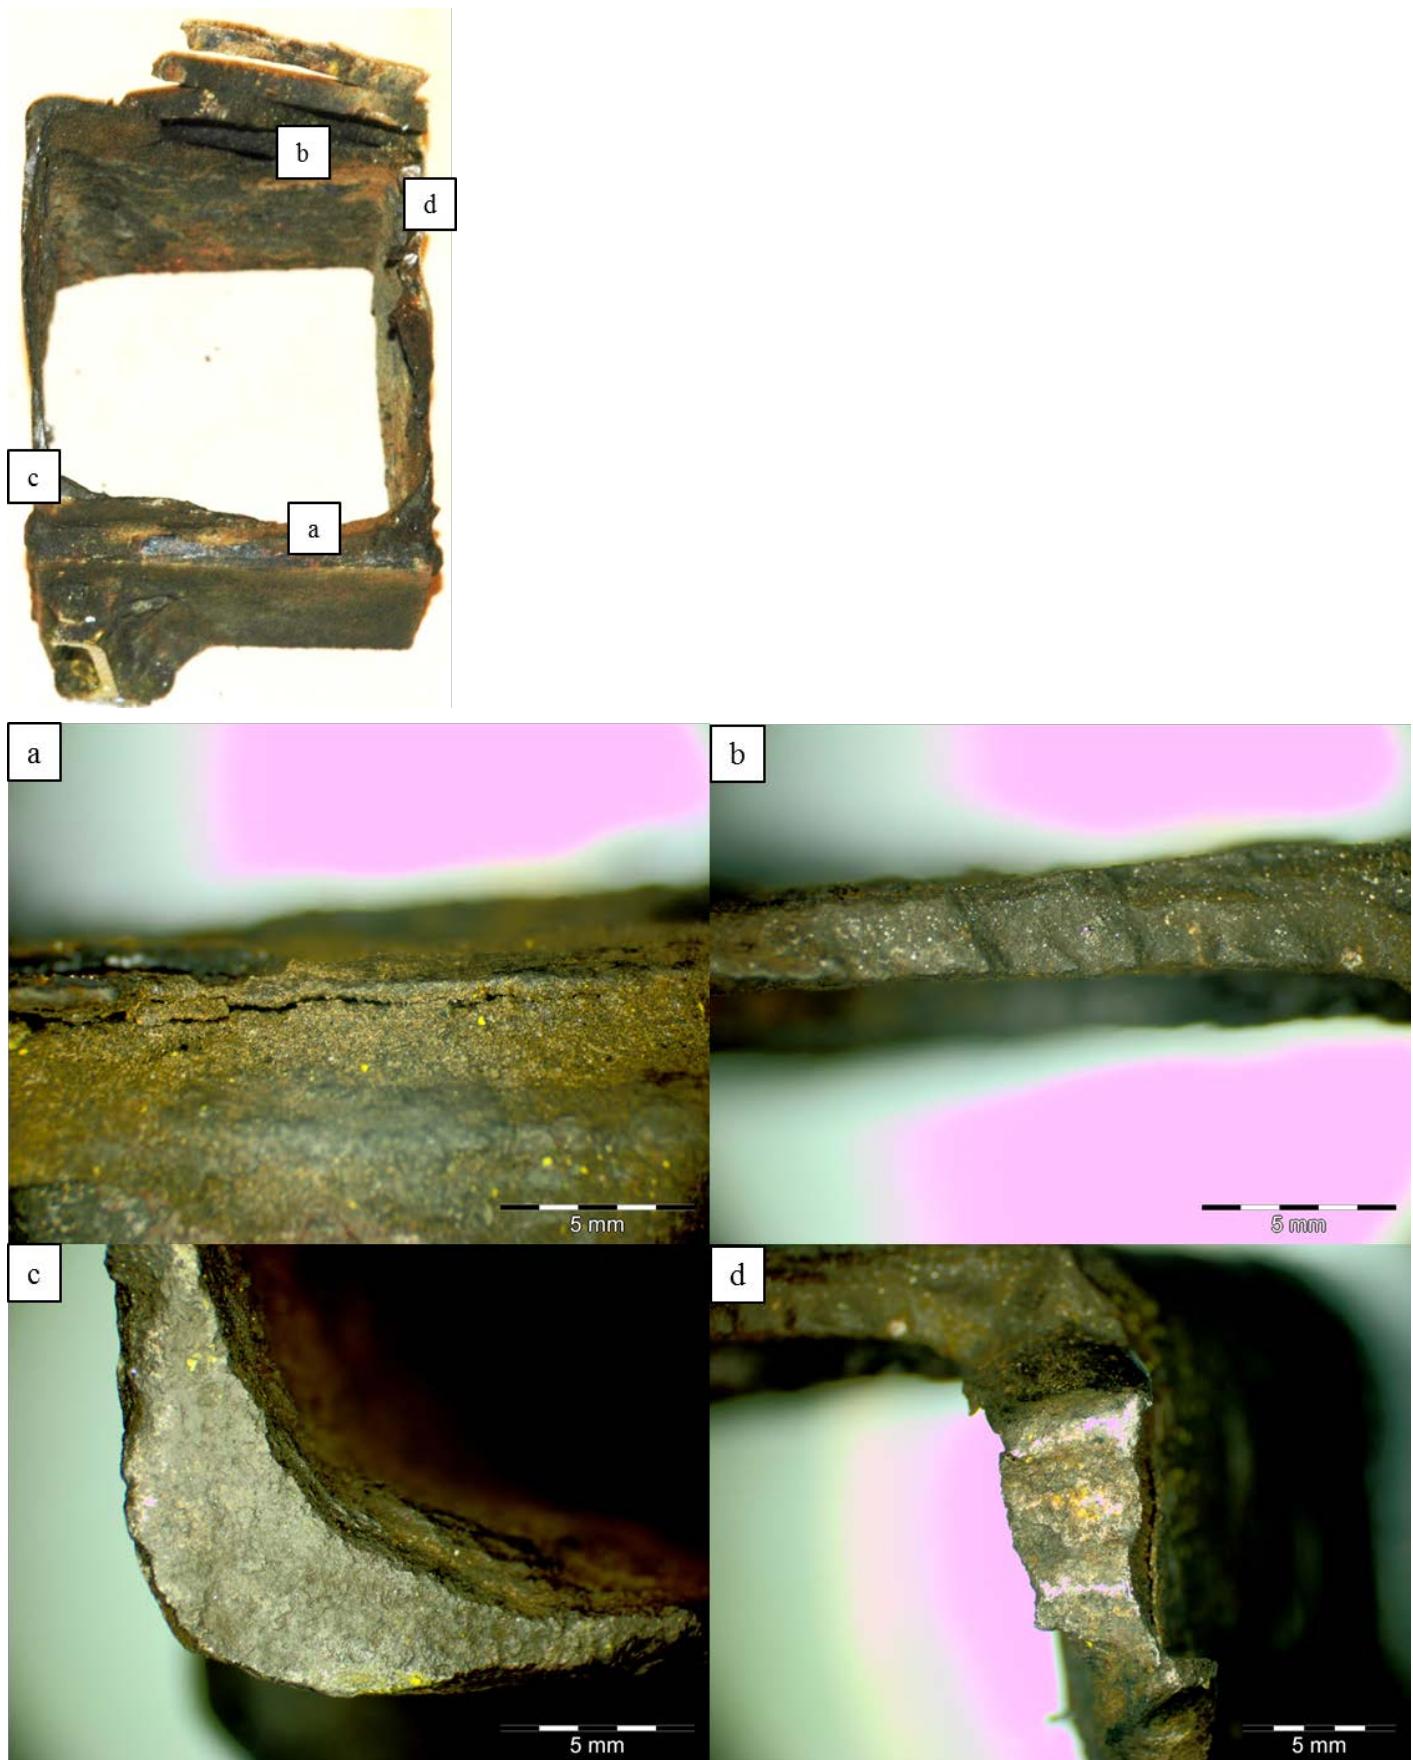
En oppsummering av observasjonene er vist i Figur 13 og Figur 14 for brudd på venstre og høyre side. Generelt gjelder for nedre del av profilene at det ikke kunne observeres noe restmateriale i dette området og at dette er å anse som rustet bort. Bruddflatene fremstod gjennomgående som gamle med korrosjon og gnisningsskader. Undersøkelsen avdekket kun et område i øvre høyre hjørne av brudd til profil på høyre side, (Figur 14d), som viste tegn til overbelastning.

Figur 13 Oversiktsbilde av bruddflaten V-side med angivelse av bilder a-d tatt i stereo lysmikroskop.

Fraktografi kan kun bekrefte overbelastningsskade i et hjørne av høyre bjelke og det virker sannsynlig at øvrige bruddflater har oppstått før selve havariet som følge av korrosjon/korrosjonsutmatting.

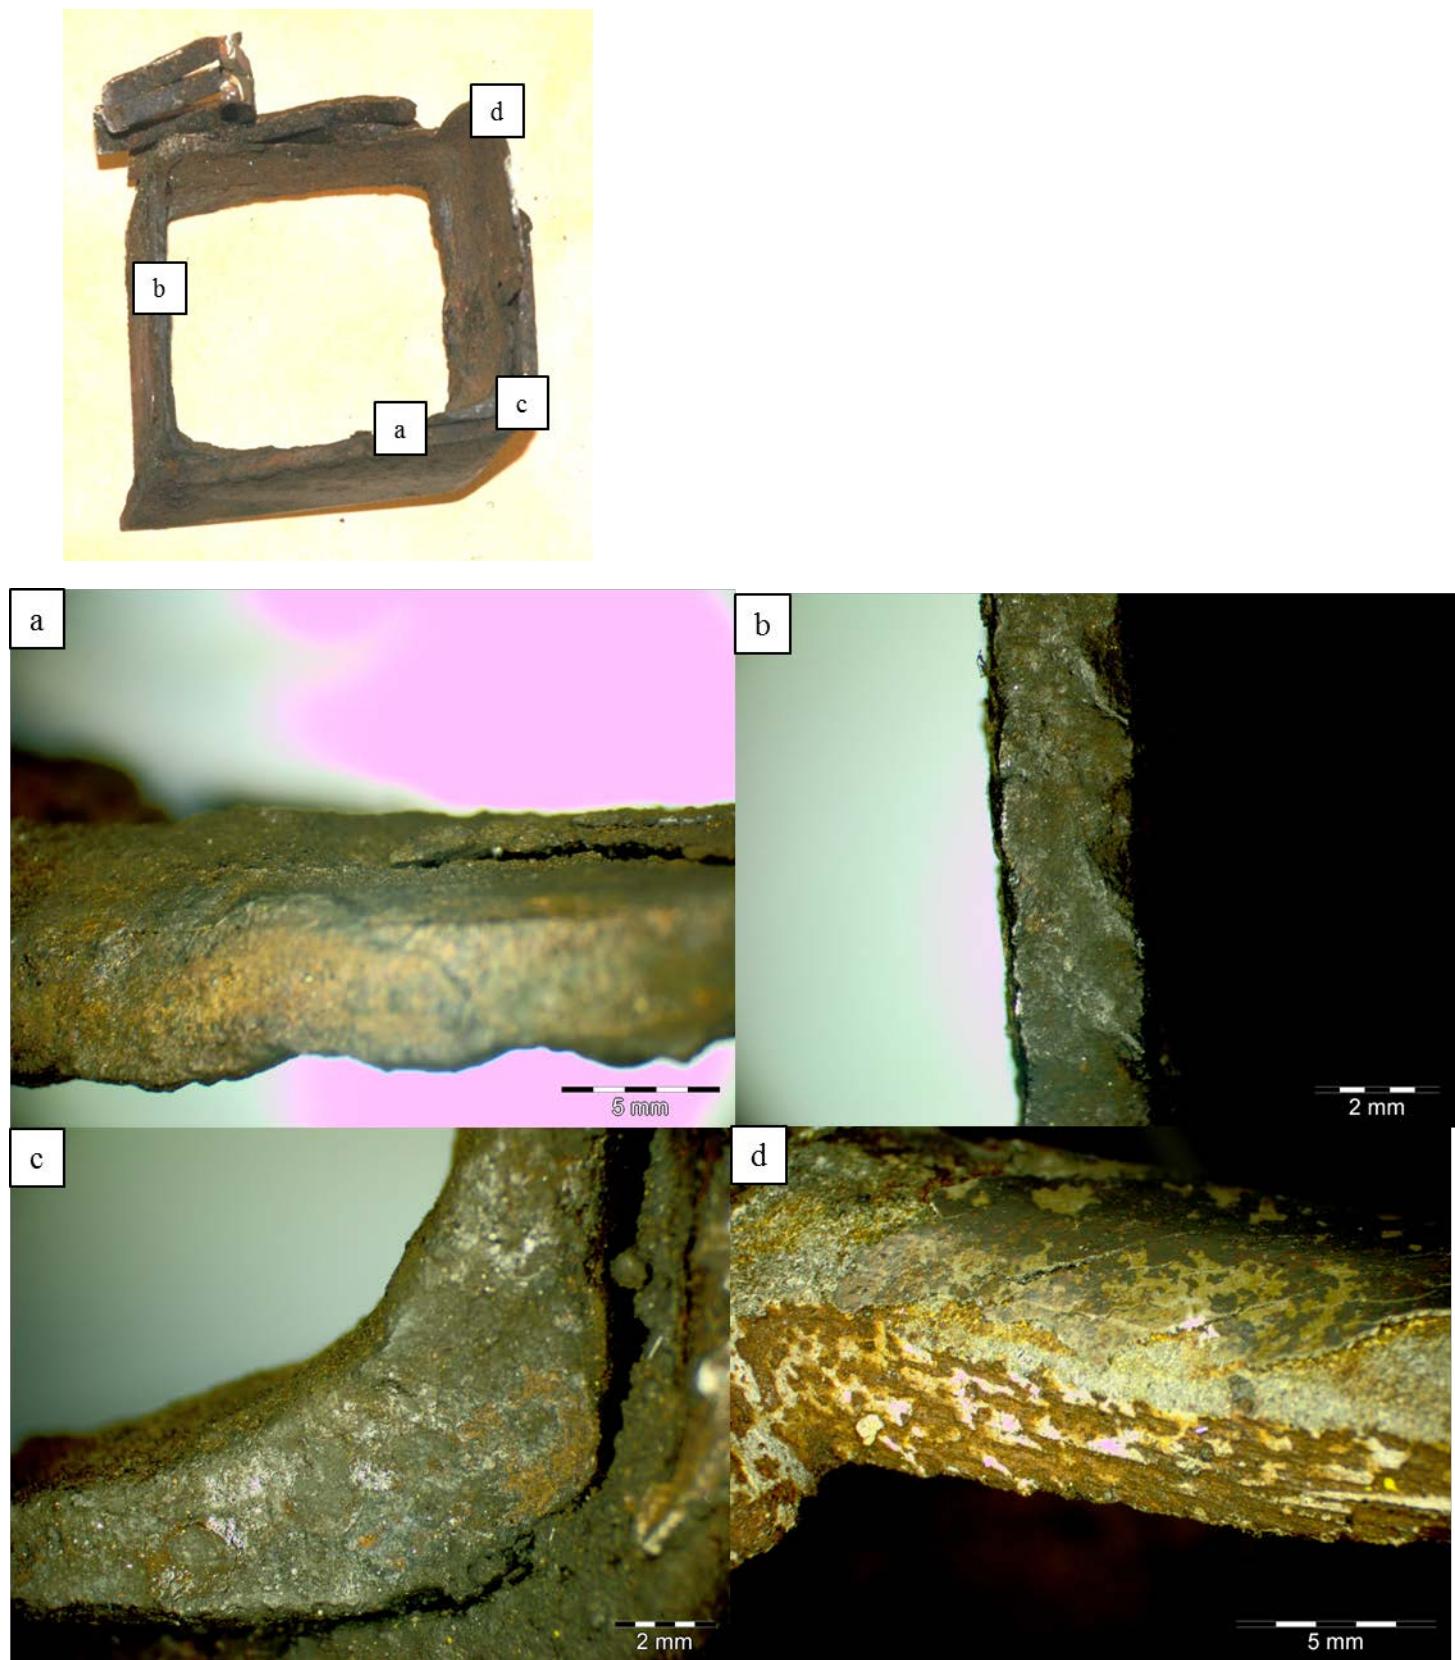
Fraktografibilder i SEM er vist i Figur 15a-d og viser dimpler i bruddflatene forenlig med dukttil overbelastning. Det kan med sikkerhet fastslås at bruddet i dette området oppstod som følge av overbelastning og at dette området var intakt før ulykken.

Figur 14 Oversiktsbilde av bruddflaten H-side med angivelse av bilder a-d tatt i stereo lysmikroskop.

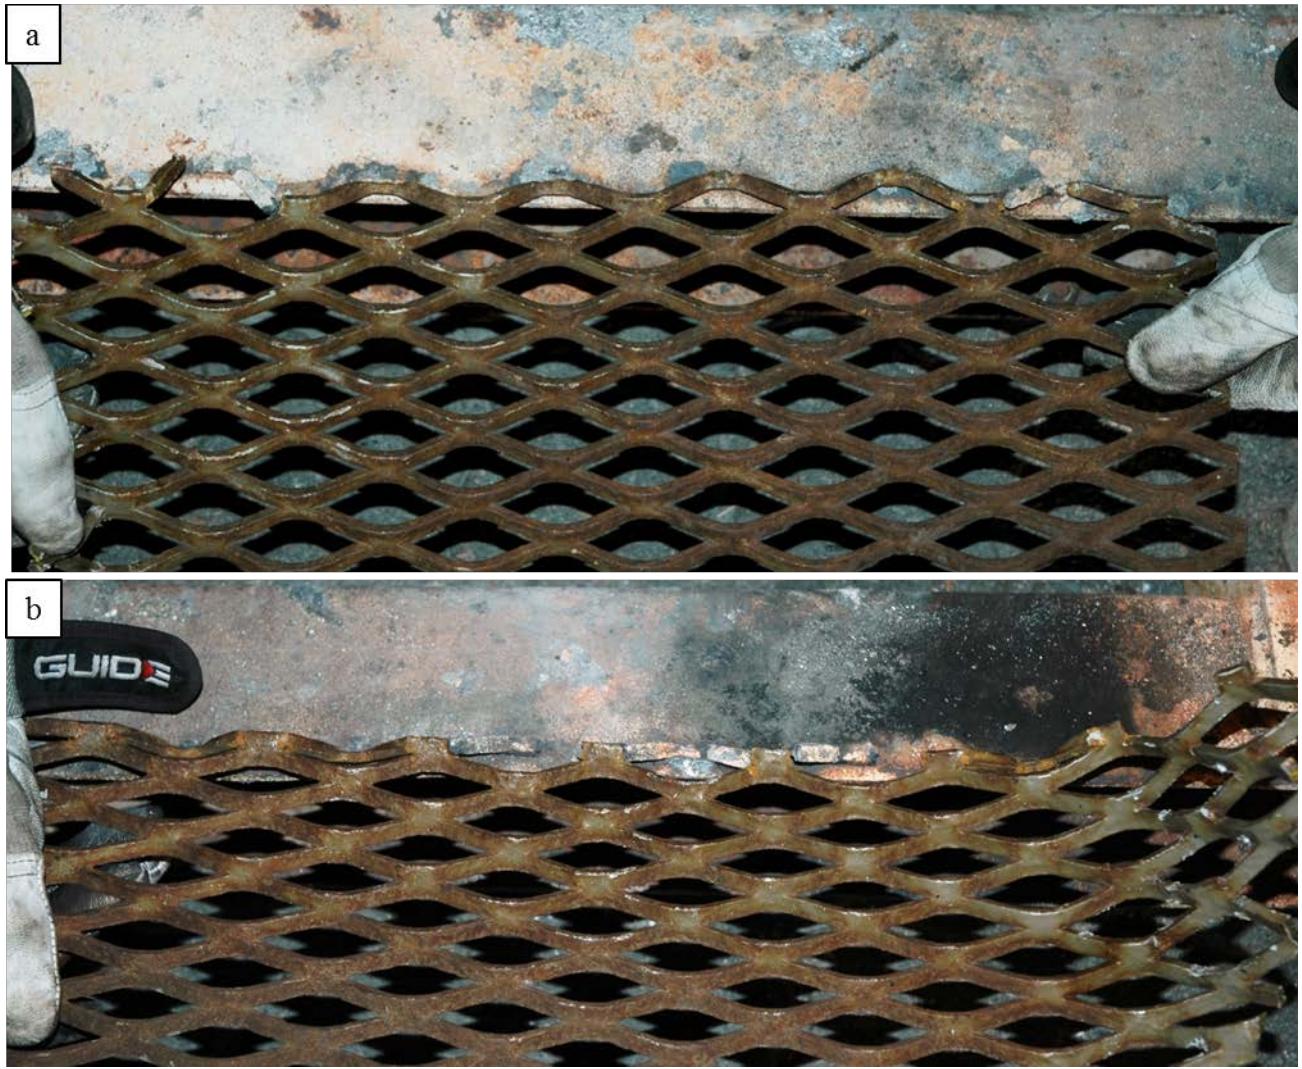
En sammenstilling av nettingene mot tverrbjelken til draget viser at disse passer godt sammen og det er samsvar mellom nettingtråder og sveisepunkter, Figur 16. Antall sveisepunkter totalt ble bestemt til å være i størrelsesorden 20 sveisepunkter.

Figur 16ab Bilde av sammenstilling av netting mot tverrbjelke til draget.

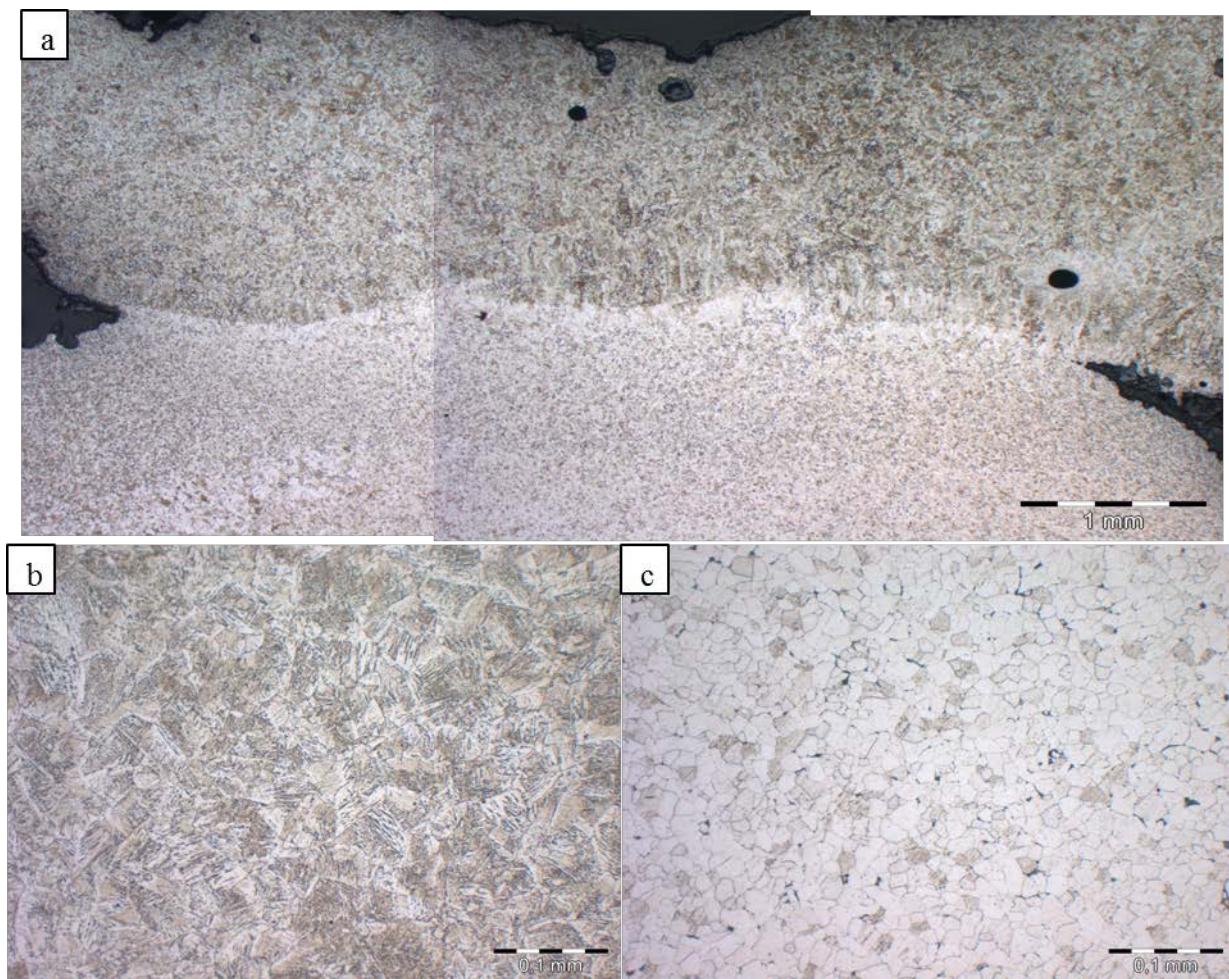
For å få en antydning av styrken til materialet ble det laget et metallografisk slip gjennom et sveisepunkt. Mikrostrukturbildene i viser en herdestruktur i selve sveisepunktet med en ferritt perlittisk struktur i nettingtråden.

Strukturombservasjonene ble bekreftet med hardhetsmålinger der sveisepunktet hadde en hardhet i området 200 HV_{1,0} og nettingtråden en hardhet i området 150 HV_{1,0}.

Figur 19 Mikrostrukturbilder i lysmikroskop i tversnitt gjennom sveisepunkt a. Oversiktsbilde, b: Mikrostruktur i sveisepunkt viser herdestruktur. C: Mikrostruktur i nettingtråd viser ferritt perlitt.

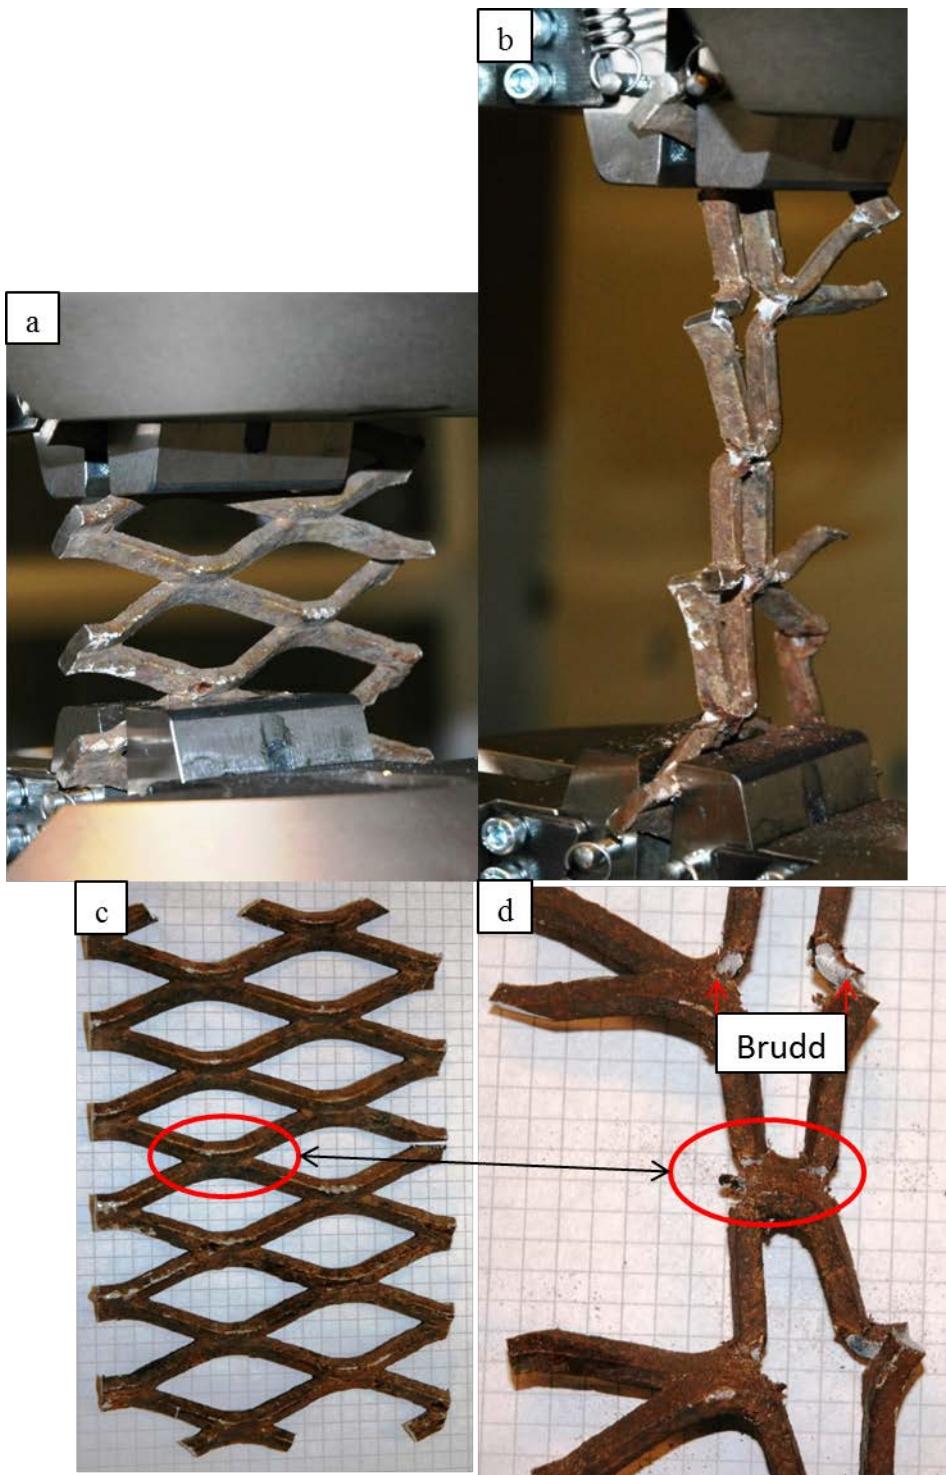
For å få et inntrykk av den faktiske styrken til nettingen ble det kappet ut en prøve for å teste et singel sveisepunkt. En oversikt over testoppsettet med observasjoner er vist i Figur 20a-d. Nettingen gikk til brudd i nettingtråder utenfor sveisepunktet og resultatet bekrefter observasjonene fra mikrostrukturundersøkelsene. Bruddlasten ble målt til 500kg.

Figur 20a: Bilde av nettingprøve montert i strekkmaskin. b: Bilde av nettingprøve montert i strekkmaskin etter test. c: Oversiktsbilde av nettingprøve med angivelse av singel sveisepunkt. d: Bilde av nettingprøve etter test med angivelse av singel sveisepunkt og bruddsted.

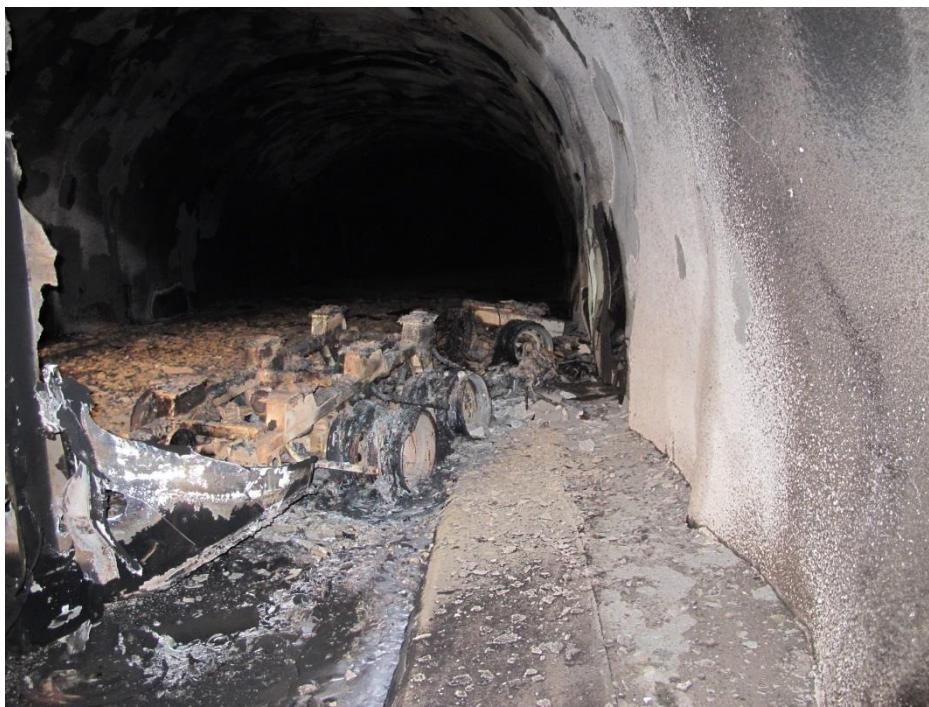
Figur 2 Placeringen av släpet efter branden. Notera placeringen av främre hjulparet mot tunnelväggen.

I Figur 2 kan man observera att det högra framhjulet på släpet ligger relativt nära tunnelväggen. Att släpet ser ut att befina sig i samma position efter branden som vid själva

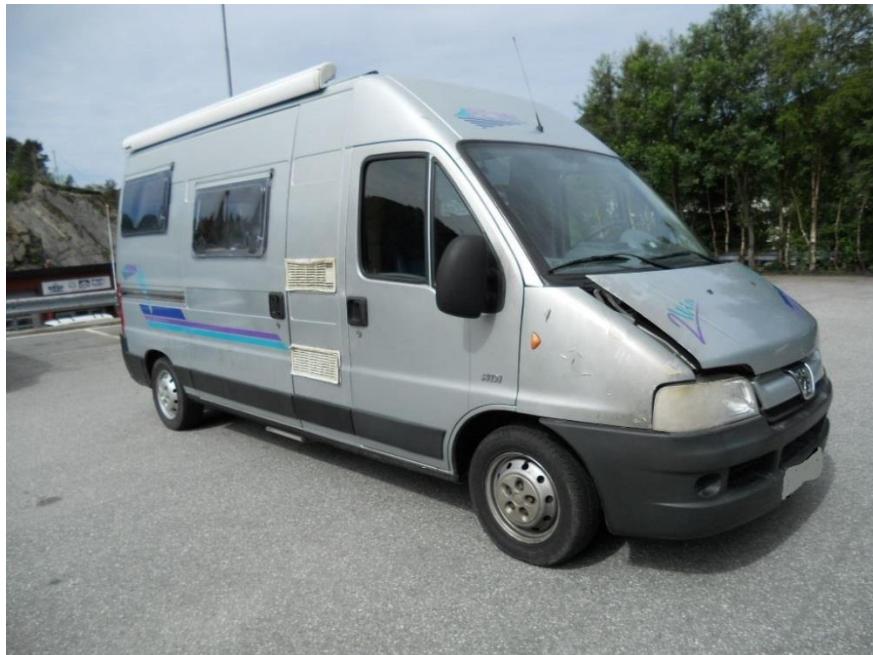
I Figur 4 kan man se den upptryckta motorhuven och hur branden på sidan har påverkat fordonet i övrigt genom strålning.

Figur 4 Fordon E som stod närmast släpet när branden startade. Det syns tydligt hur motorhuven har tryckts upp och hur strålningen har påverkat den sidan på fordonet som vände mot flammorna.

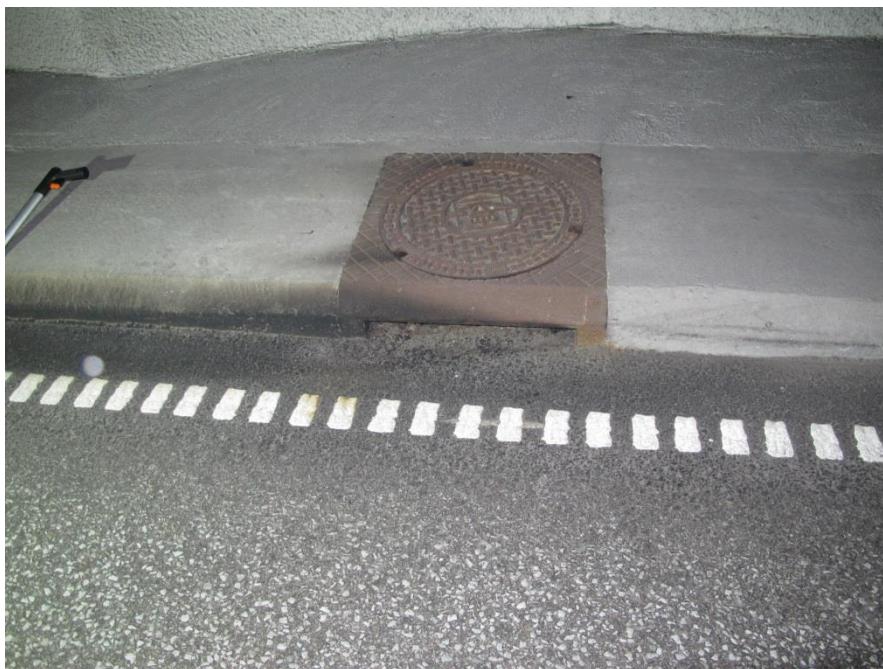
Bensin har med all säkerhet nått ner till den lägst placerade brunnen (nr 1). Detta syns tydligt i Figur 4 där sotfläcken försvinner nedanför brunnen. En del av bensinen har slukats av dräneringssystemet (brunnar nr 1 till 6) på vägen ner mot botten. Det finns bevis på att bensin har tagits sig ner till pumpstationen och de bassänger som finns under pumphuset. Vi kommer att diskutera detta i kapitlet om ”Skador nere vid pumphus och lägst placerade brunnen”.

Figur 4 Bilden visar lägst placerade brunnen som är nummer 1 i Figur 3. Där syns tecken på att bensin har runnit ner i brunnen men inte förbi. Denna bensin beräknas ha nått ner till brunnen ungefär 25 sekunder efter brandstart (3 minuter efter olyckan) och flamfronten ungefär 2 minuter efter brandstart.

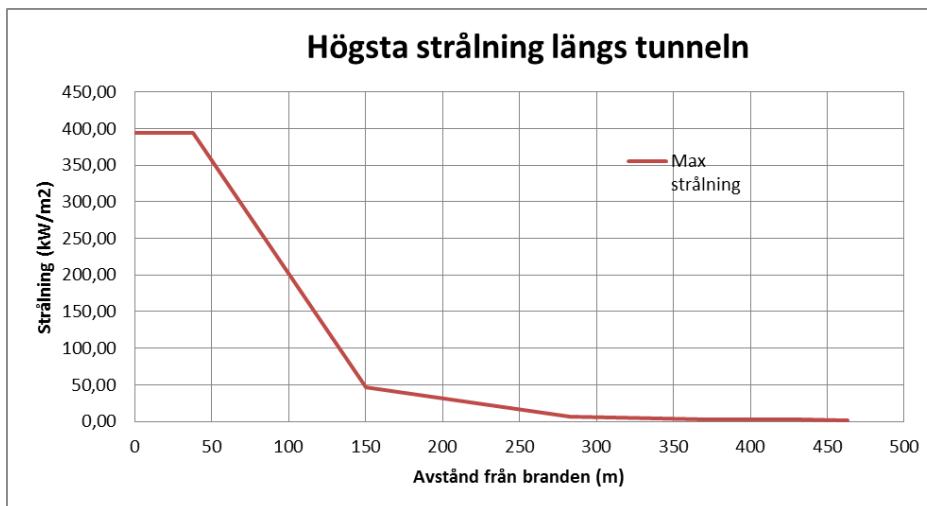
Figur 18 Beräknad infallande strålning mot tunnelkonstruktionen som funktion av avståndet från branden.
