RAPPORT

Vei 2016/05

RAPPORT OM BRANN I TANKTILHENGER I SKATESTRAUMTUNNELEN I SOGN OG FJORDANE 15. JULI 2015

RAPPORT OM ALVORLIG TRAFIKKUHELL

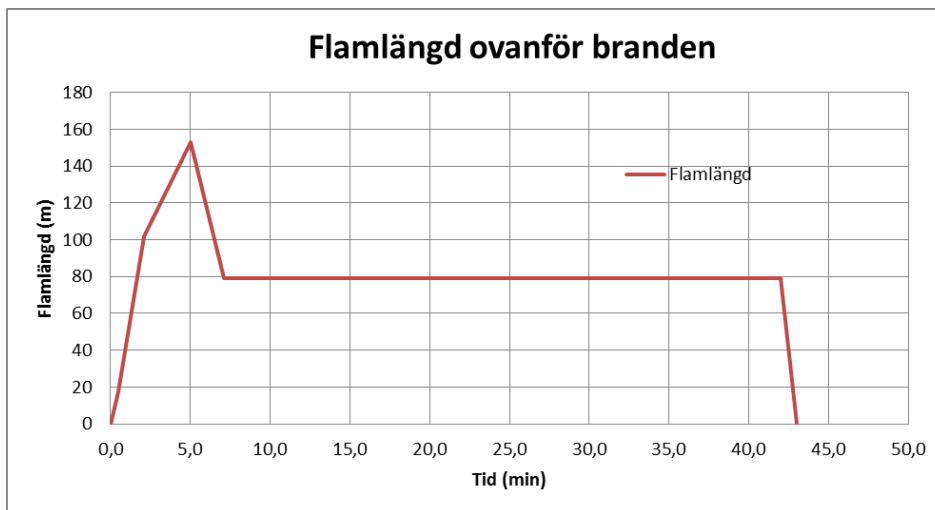
En indikation på hur långt skadorna på sprutbetongen kan sträcka sig är att undersöka flamlängden. I Figur 19 visas flamlängden som funktion av tiden ovanför branden. Den varierar men högsta flamlängden är beräknad till 150 m. Det skulle innebära att inom det området är det förhöjd risk för ytskador på sprutbetongen. Bakom sprutbetongen kan plastisoleringen brinna eller smälta bort. Det sker först närmast branden för att sedan fortsätta under sprutbetongen så länge det finns luft som transporteras till baksidan av sprutbetongen. Det är inte känt för författarna hur skadebilderna ser ut längre bort ifrån branden, men skadorna på tunnelkonstruktionen är troligtvis ganska tydliga fram till området 80 - 150 m ovanför branden. Efter det bör det mest vara skador på tekniska installationer.

Figur 19 Beräknad flamlängd ovanför branden.

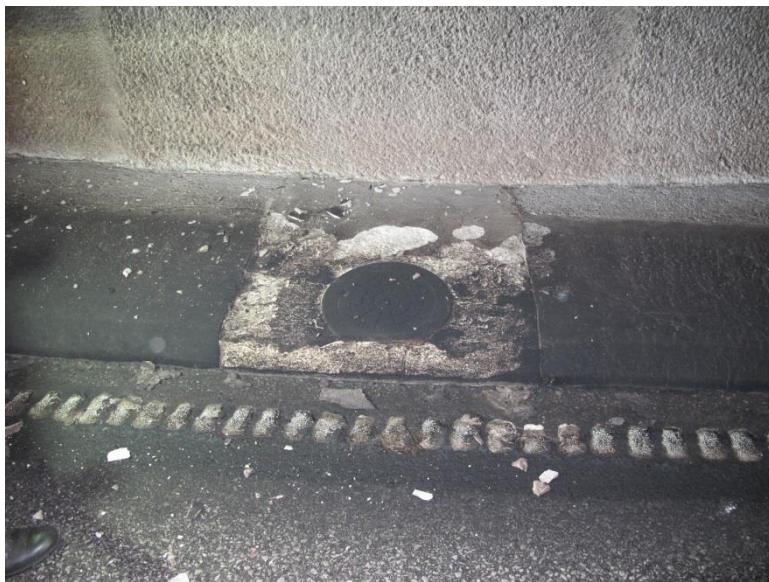
I Figur 22 kan man observera kraftiga spjälkskador ovanför brunnslocket till en bergvattenbrunn, 175 m ifrån pumphuset. Denna brand måste ha kommit underifrån, via sprickor eller spalter runt locket. Det har bör varit en brand i bergvattensystemet som förklarar detta. Då bildas förmögligen flammor som har väldigt hög hastighet och också hög strålningsvärme. Detta är osäkert varför detta har inträffat, men skadorna kommer inte ifrån branden på ovansidan. Det är alldeles för lokala för att kunna förklaras med en brand ovanifrån.

Figur 22 En inspektionslucka som hör till bergvattensystemet 175 m från pumphuset.

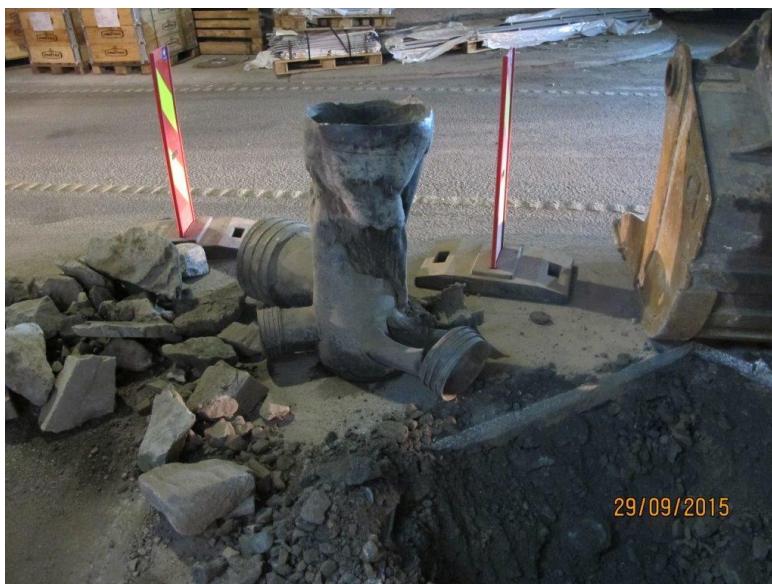
I Figur 23 kan man observera kraftiga brandskador på bergvattenbrunnen utanför pumpstationen. Det har pågått en brand nere i bergvattensystemet som skulle kunna förklara detta. Den kraftiga skadan längst upp indikerar att det har brunnit intensivt högre upp mot vägbanan, där det finns syre. Det är känt att branden fortsatte längs hela bergvattensystemet för denna brunn och upp till släpet. De grenrör som är anslutna till det är kraftigt skadade.

Figur 23 Delar av bergvattenbrunnen utanför pumphuset. Tydliga märken om en kraftig brand.
