# RAPPORT

Vei 2017/01

## RAPPORT OM MØTEULYKKE PÅ FV. 763 I SNÅSA KOMMUNE, NORD-TRØNDELAG 7. MARS 2016

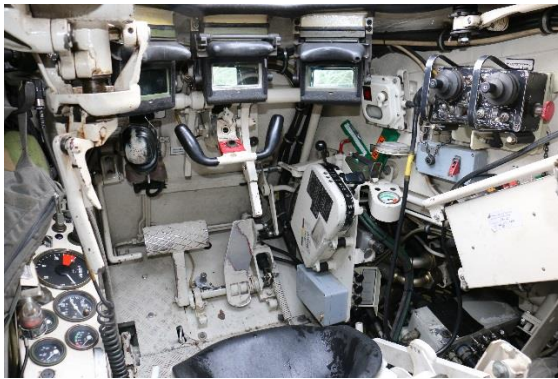
Figur 14: Vognførerplass med ratt, to pedaler for gass og brems, hevbart sete og girskifter.  
Foto: Politiet

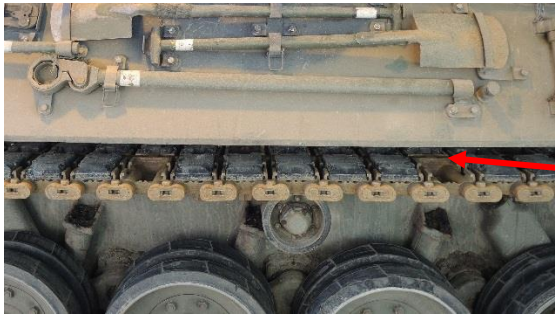
vegvesen hadde ikke gitt tillatelse til å benytte snøsko, som var tilgjengelig på bergespanseren, da disse ødelegger asfalten ved bruk, se figur 17 og figur 18.

Figur 17: Gummibelte med gummisko, hver sjette sko ledig for snøsko. Foto: SHT

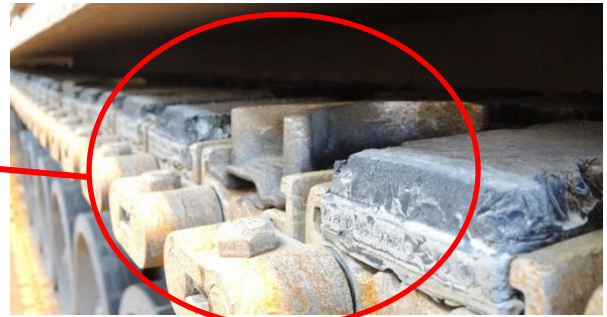
Figur 18: Snøsko innsatt, bygger ca. 1 cm over gummisko. Foto: SHT

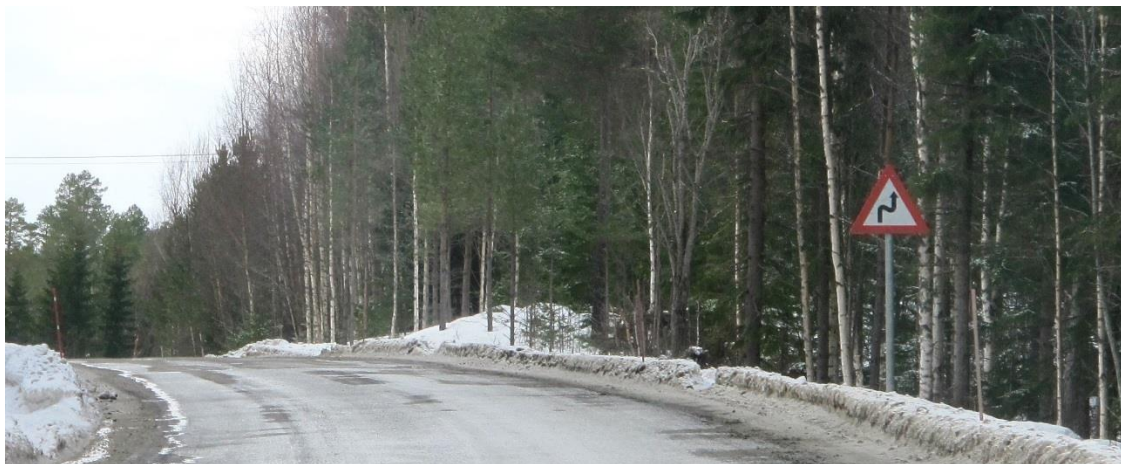
I begge kjøreretningene var det fast oppsatt fareskilt 102 «farlige svinger» i forkant av kurven. Disse skiltene var plassert 330 m nord for, og 260 m sør for ulykkesstedet, se figur 20.

Figur 20: Fareskilt 102 «farlige svinger», ca. 330 m nord for ulykkessted på bakketopp i bergespanseren sin kjøreretning. Foto: SHT
