# RAPPORT

Vei 2017/02

## RAPPORT OM BUSSULYKKE PÅ FV. 63 VED VALLDAL I MØRE OG ROMSDAL 30. JULI 2016

## RAPPORT OM VEITRAFIKKULYKKE

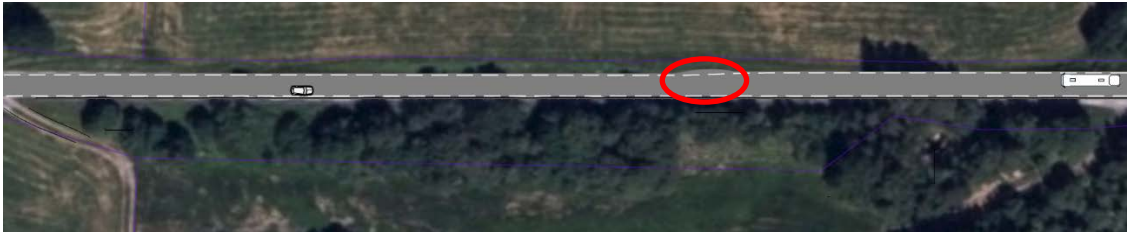
Like ved Grønning møttes personbilen og bussen på en rett strekning. På denne strekningen var veien oppmerket med hvite stiplede kantlinjer, men det var ikke nok tilgjengelig veibredde til at det var oppmerket midtlinje. I forbindelse med en adkomst til et jordbruksareal var det en innsnevring i veien på bussens høyre side. Personbilen hadde på sin høyre side en jevn kant og rekkverk. Den faktiske veibredden på kollisjonsstedet var 4,75 meter etter å ha blitt snevret inn fra 5,4 meter ca. 40 meter fra treffpunktet i retningen bussen kom fra (se kap.1.6).

Bussfører har fortalt SHT at han ikke oppfattet denne innsnevringen, som heller ikke var spesielt varslet. Bussføreren har fortalt SHT at han observerte at personbilen lå litt over i hans kjørebane. Han har forklart videre at han derfor plasserte bussen så langt ut mot høyre som mulig, for at passering skulle være mulig. Spor på stedet viser at halvparten av bussens høyre forhjul på et tidspunkt var utenfor asfaltkanten. Personbilføreren oppfattet at bussen kom imot i høy hastighet, og da de nærmet seg hverandre, valgte hun å plassere personbilen mot høyre.

Figur 2: Kjøretøyene kjørende mot hverandre, avkjørselen til jordbruksarealet er merket med rødt. Skisse: SHT

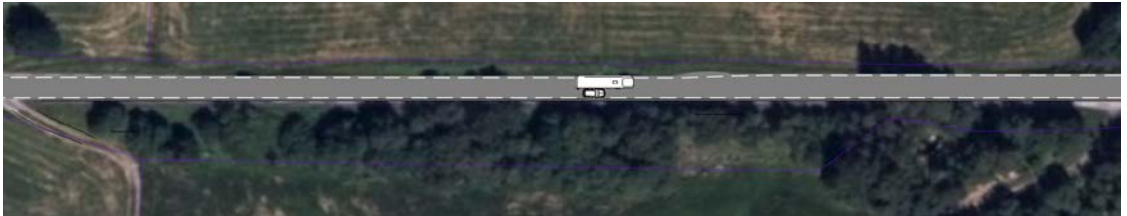
Figur 3: Sammenstøtets posisjon på strekningen. Skisse: SHT

Det første berøringspunktet mellom de to kjøretøyene var mellom hjulmutterne på bussens venstre forhjul og personbilens hjulbue foran venstre bakhjul. Deretter traff bussens venstre forhjul personbilens venstre bakhjul. Dette støtet deformerte bakhjulsopphenget på personbilens venstre side. Bussens styresnekke ble betydelig skadet, og olje fra denne rant ut i veibanen etter sammenstøtet, se figur 11.

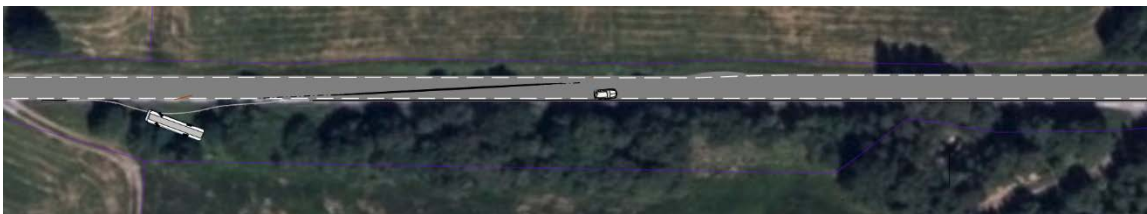
Bussføreren har forklart at han på dette tidspunktet mistet muligheten til å styre bussen. Han fikk følelsen av at bussen skled, og klarte ikke å styre bussen selv om han vridde på rattet. På grunn av opplevelsen av at bussen skled, tok han foten av bremsen. Bussen fortsatte ukontrollert over mot veiens venstre side, kjørte gjennom rekkverket, veltet ned skråningen og ble liggende på taket før den kom til ro. Taket på bussen ble trykt ned og forskjøvet mot høyre, og flere vinduer ble knust. Da bussen veltet over rekkverket var hastigheten redusert etter kollisjonen med personbilen og rekkverket.

Figur 4: Sluttposisjonene til kjøretøyene. Skisse: SHT

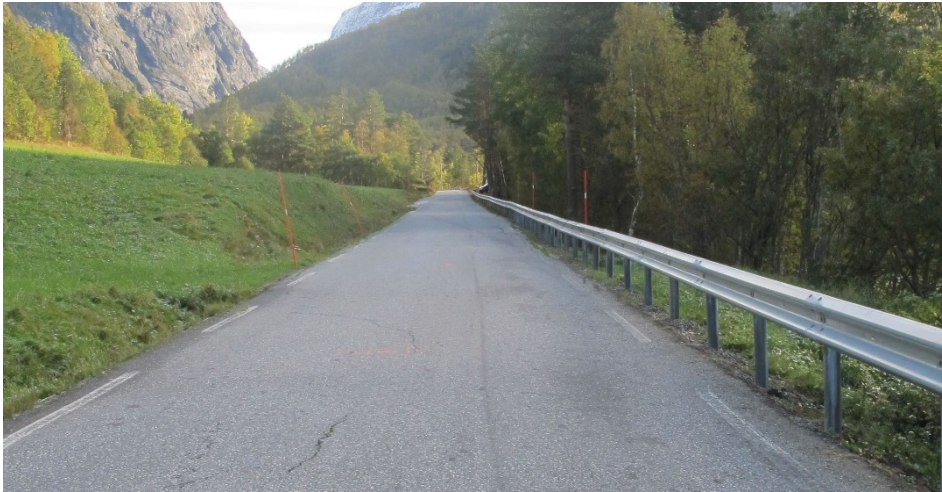
Figur 10: Nordgående kjørefelt mot kollisjonspunktet sett fra personbilførerens posisjon. Foto: SHT

I treffpunktet var veibredden 4,75 meter mellom asfaltkantene, se figur 11. Kjøretøyenes samlede bredde var ca. 4,40 meter uten speil. Dette gir en differanse på 0,35 meter, som førerne har til rådighet i en møtesituasjon.

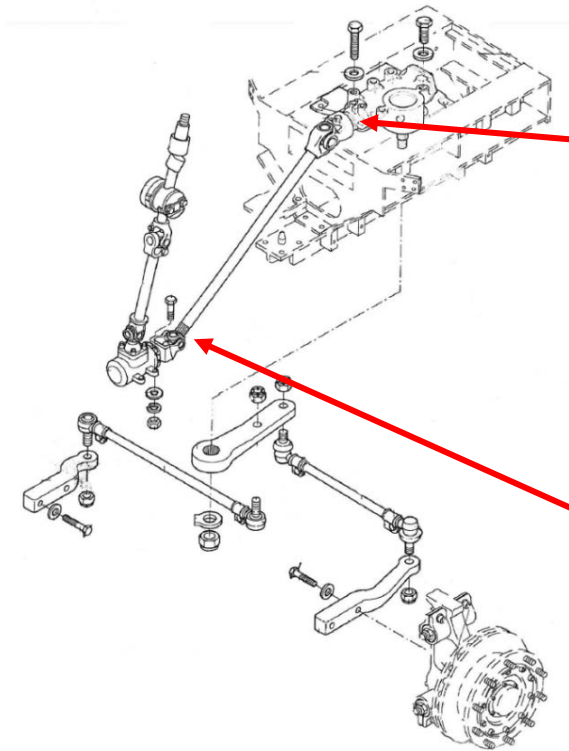
Undersøkelse av styresystemet viste at det var oppstått brudd i styresnekka (snekkehuset) der akslingen fra rattet går inn i styresnekka. I sammenstøtet har krefter forplantet seg fra felg, via styrearmer og inn i styresnekka, se figur 14. Denne belastningen forplantet seg videre gjennom styresnekka. Det ble avsatt trykkmerker i blant annet snekkeskruen og forårsaket at opplagringspunktet til inngående aksel i styresnekka ble slått løs, og forflyttet seg ca. 5 cm, se figur 15 og figur 16.

Figur 14: Styresystem fra rattaksel, via styresnekka, til innfesting av felg. Kilde: Neoplan
