RAPPORT

Vei 2017/03

RAPPORT OM ULYKKER VED TRANSPORT AV STÅENDE BETONGELEMENTER PÅ FV770 VED NAKLING I NÆRØY KOMMUNE I NORD-TRØNDELAG 30. NOVEMBER 2014 OG PÅ E18 I TVEDESTRAND KOMMUNE I AUST-AGDER 14. DESEMBER 2014

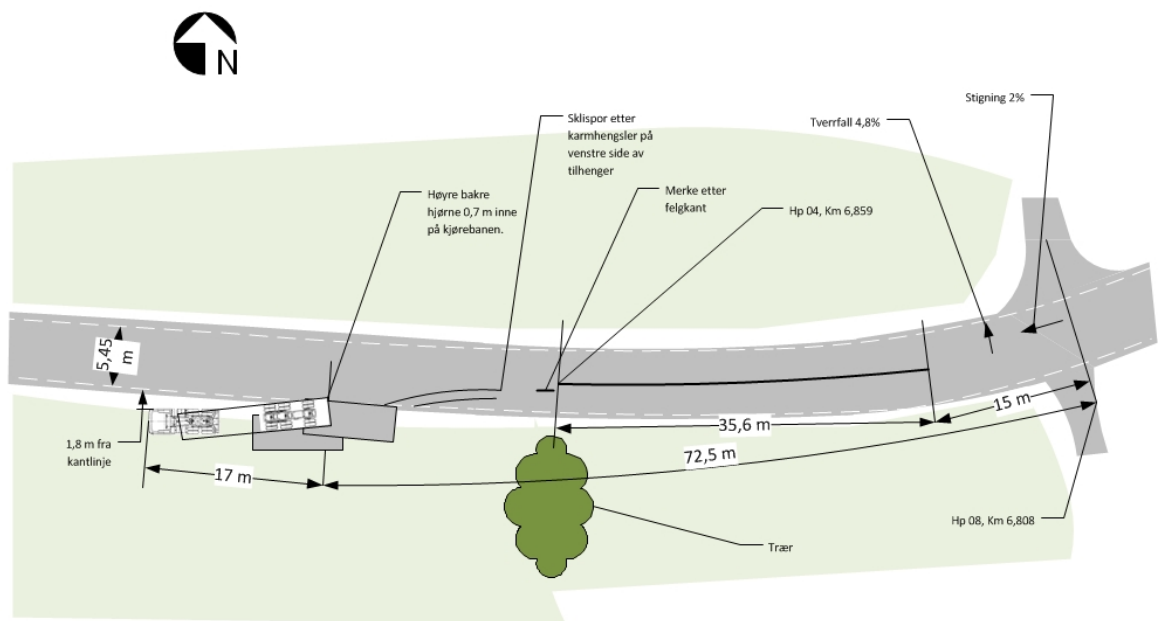
Vogntogvelt ved Nakling i Nærøy den 30.11.2014

I utgangen av denne kurven er det avsatt et 35,6 meter langt velte/skrensespor i veibanen fra semitrailerens ytre venstre hjul. Dette sporet har en beregnet kurveradius på 157 meter. Etter dette sporet er det avsatt skrapemerker i asfalten etter at semitraileren har sklidd på siden, før den ble liggende på utsiden av veien. Skisse av ulykkesstedet og avsatte spor i kjørebanelen vises i figur 6 og figur 7.

Figur 6: Detaljskisse av ulykkesstedet. Kilde: Statens vegvesen

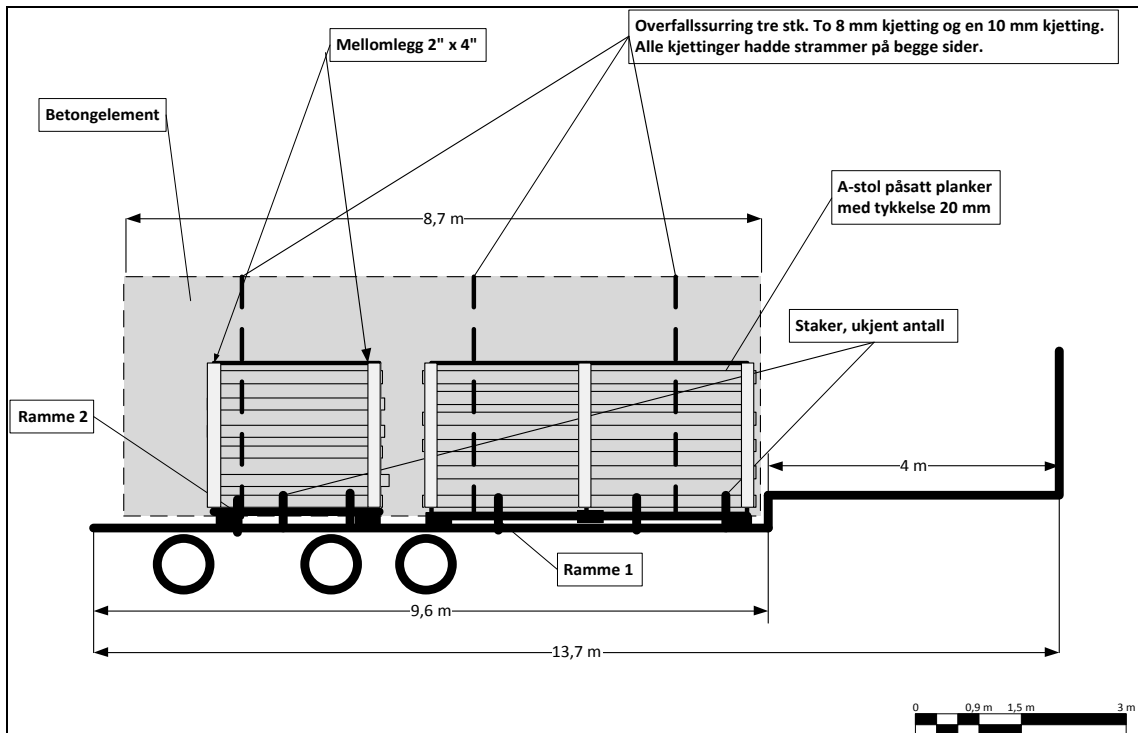
På semitrailerens lasteplan var det plassert to betongelementer som hver veide ca. 14 tonn. Betongelementenes dimensjoner var ca. 8,7 x 3,6 x 0,36 m. Disse var plassert på hver side av to A-krakker som sto sentrisk i vogntogets lengderetning. A-krakkene var sveiset fast til to rammer som var plassert og sikret på semitrailerens lasteplan – se figur 8.

Figur 8: Skisse av A-krakkene og betongelementenes plassering på semitraileren. Kilde: Statens vegvesen

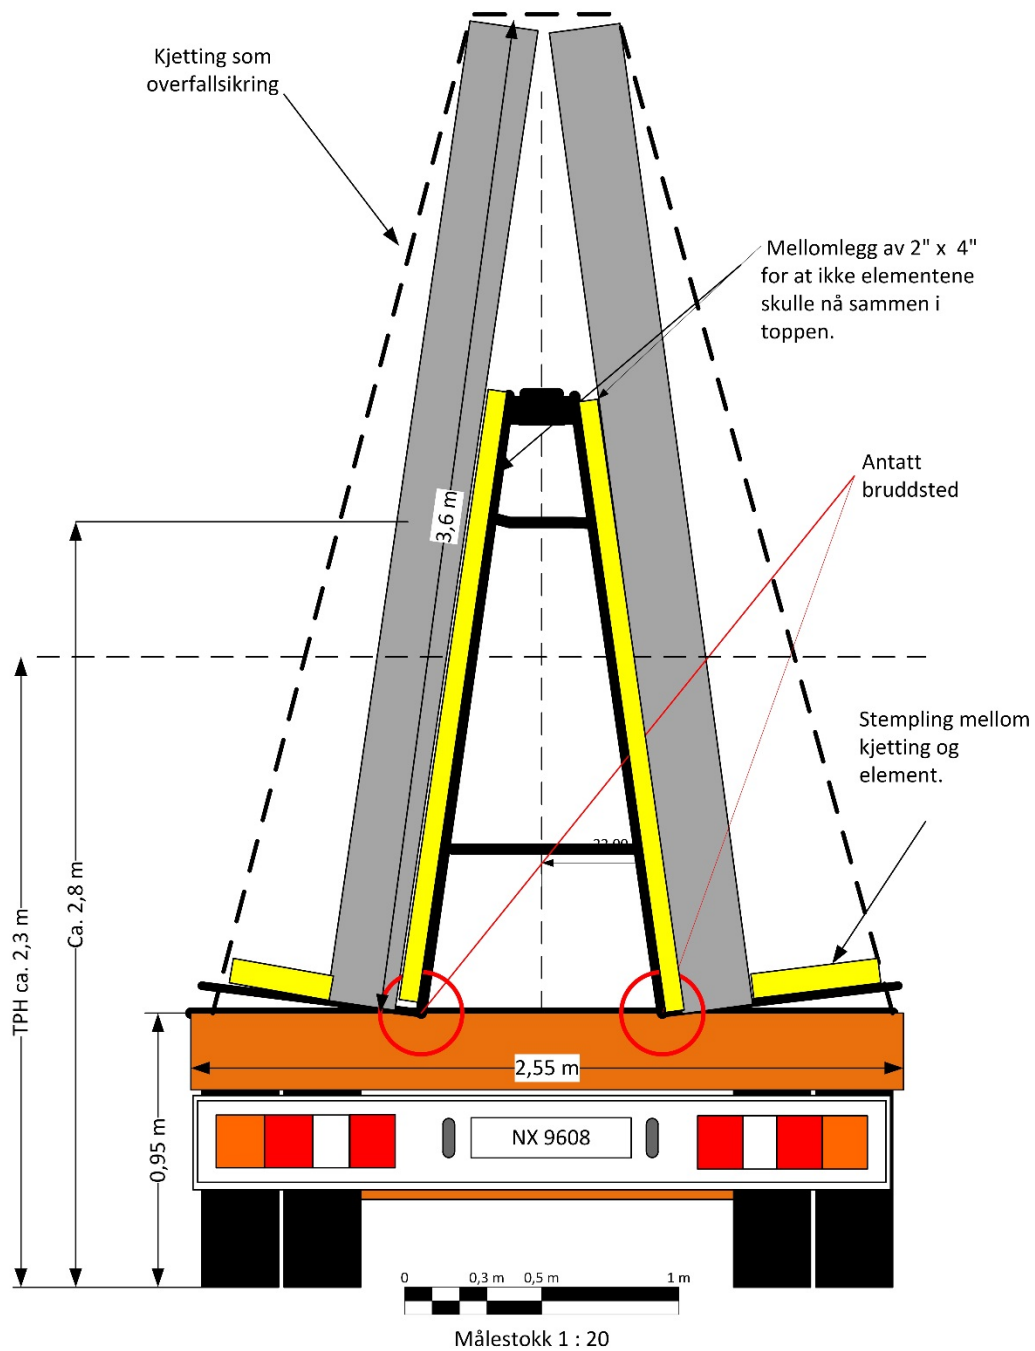
Tilhenger NX 9608 med last

A-krakkene ble foret ut med mellomlegg av tre slik at elementene ikke berørte hverandre i toppen. Mellomleggene var ikke festet til A-krakkene, men lå kun i klem mellom disse og betongelementene. Rundt elementene ble det lagt en 10 mm og to 8 mm kjettinger som sikret lasten. Disse ble festet og strammet til semitrailerens lasteplan. Det er ikke mulig å dokumentere hvor de forskjellige kjettingene var plassert. For at elementene ikke skulle gli ut i bunnen var det lagt mellomlegg mellom kjettinger og elementer.

Figur 9 viser semitrailer med last sett bakfra. Mellomlegg mellom A-krakker og betongelementer, samt sidestøtter mellom betongelementer og kjettinger er markert med gult.

Figur 9: Skisse av semitrailer med last sett bakfra. Kilde: Statens vegvesen/SHT

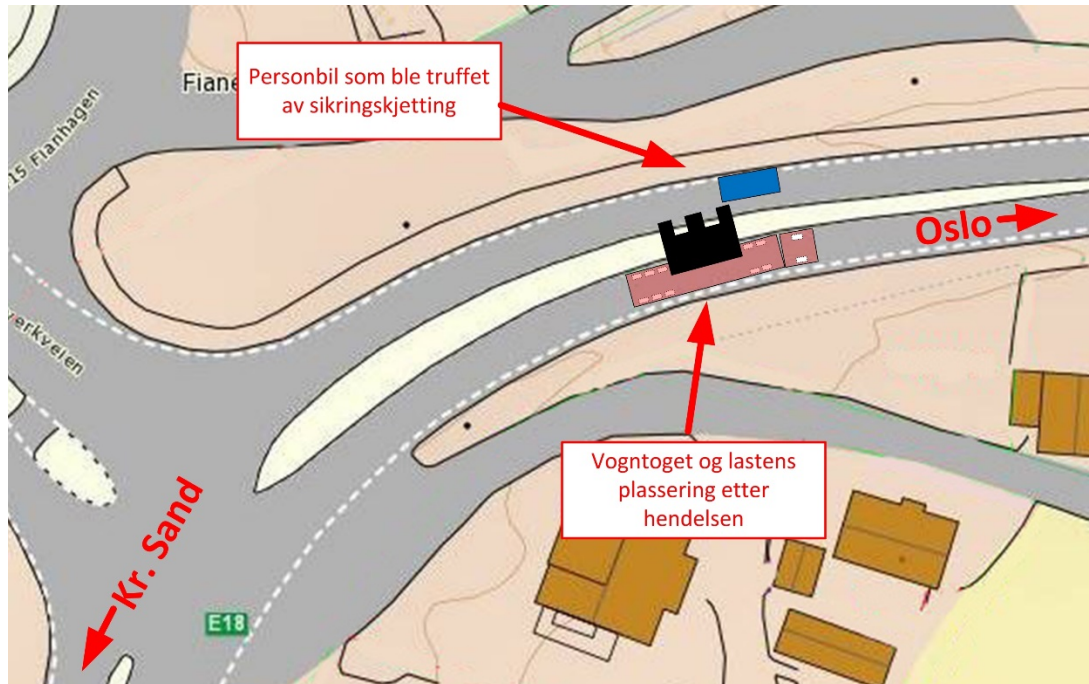
Vogntoget og personbilens plassering etter hendelsen vises i figur 16.

Figur 16: Vogntoget og lastens plassering etter at lasten falt av. Kart: Vegkart, Statens vegvesen

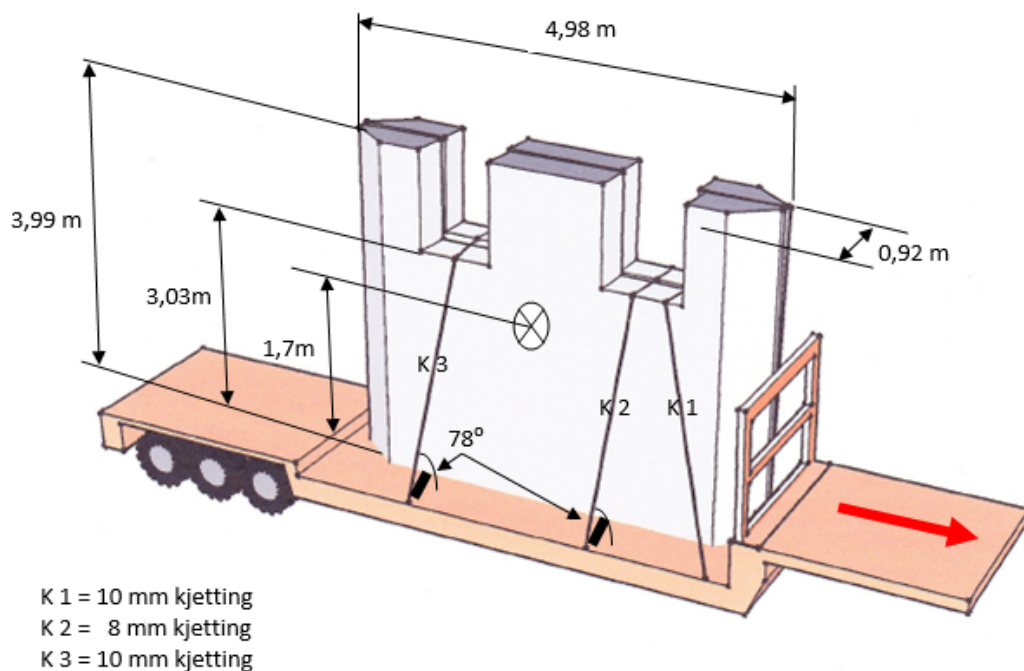
På semitrailerens nedsenkede del av lasteplanet var det plassert to betongelementer med en lengde på 4,98 meter og en høyde på 3,99 meter. Hvert av elementene hadde en vekt på ca. 11 000 kg. Elementene var plassert sentrisk i forhold til semitrailerens lengdeakse.

Figur 17: Lastens plassering, sikring, mål og beregnet tyngdepunkt. Skisse: SHT

I framkant av semitrailerens nedsenkede lasteplan (brønndel) var det plassert en fingerkrakk. Det er en ramme med bakoverrettede rør/pigger som skal sikre at elementene står i ro inntil de er sikret. Fingerkrakken er ikke ment å fungere som sikring av lasten. Utover fingerkrakken var det ikke montert andre fester eller støtter som var forankret i semitrailerens, med den hensikt å sikre lasten. Det var plassert mellomlegg av tre mellom elementene i bunnen og toppen, for å unngå skader på disse.

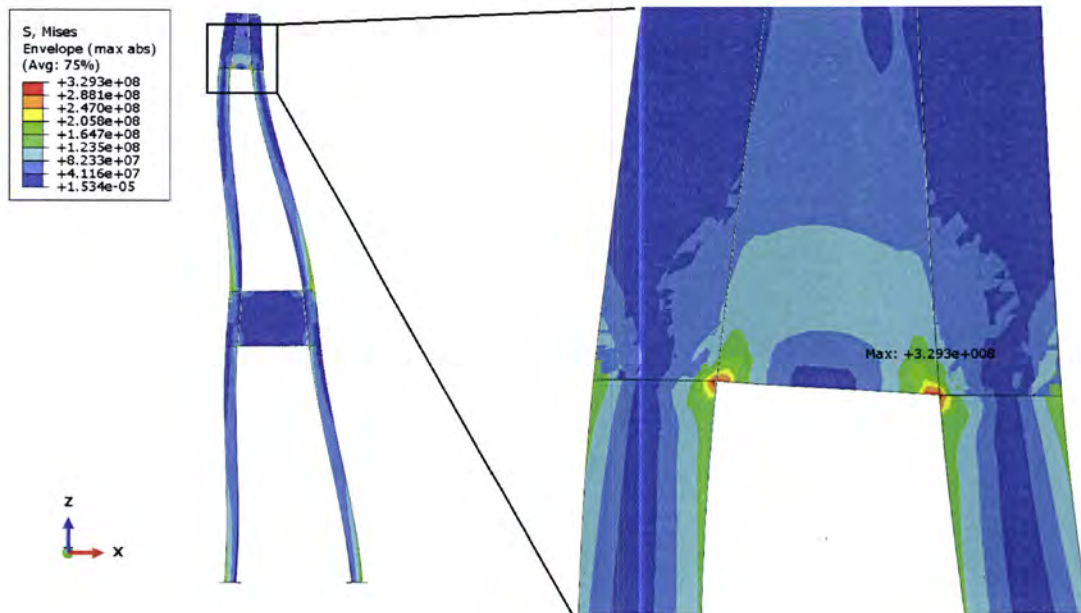
Grafiska resultat för båda modellerna finns i figur 3 till figur 6. Deformationerna som visas har skalats med en faktor av 30. Lasten resulterar i 31,1 kN i den punkt där benen är svetsade mot bottenbalken (U-balken). När man tittar på spänningarna ser man att maximala von Mises spänningar i denna modellen med punktlast blir 329 MPa när man bortser från lokala spänningarna där lasten appliceras (se Figur 3). Max spänningen hamnar där den översta stålplattan och U-balken möts. I svetsutvärderingselementerna i benen som är i drag ser man en maximal von Mises spänning av 159 MPa. Den maximala utböjningen i sidled för hela strukturen är längst upp på stödrammen och blir där 6,4 mm (se Figur 4).

Figur 3. Resultat från punktlastmodellen – Spänningar.

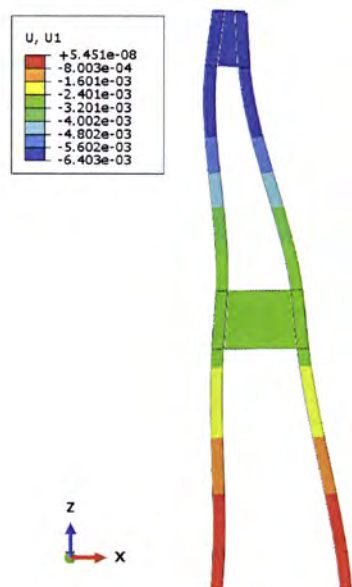
Figur 4. Resultat från punktlastmodellen – Utböjningar i sidled.

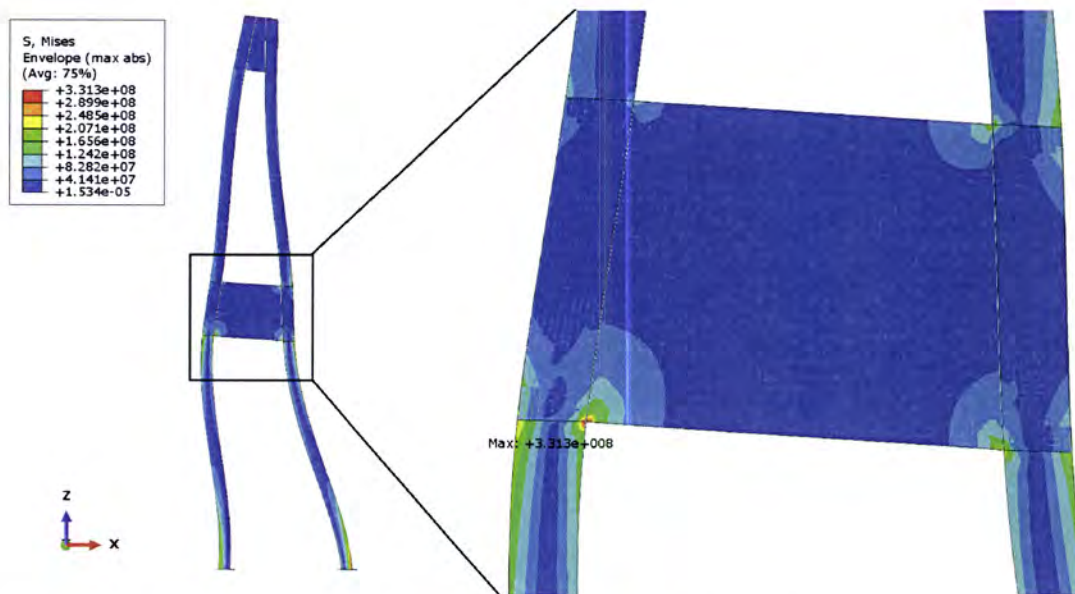
Den jämt fördelade lasten (dvs med mellanlägg av trä) resulterar i 12.2 kN i drag i den punkt där benen är svetsade till bottenbalken (U-balken). Max von Mises spänningen i modellen med jämt fördelad last är 331 MPa om man bortser från spänningskoncentrationen där benen är svetsade till botten U-balken (se figur 5). Max spänning uppstår där den nedre stålplattan och benen möts. I svetsutvärderingselementerna i benet som är i drag ser man en maximala von Mises spänning av 292 MPa. Den maximala utböjningen i sidled på 4,7 mm för hela strukturen är beräknad i mittendelen av stödramen (se figur 6).

Figur 5. Resultat från jämnt fördelad last modellen - Spänningar.

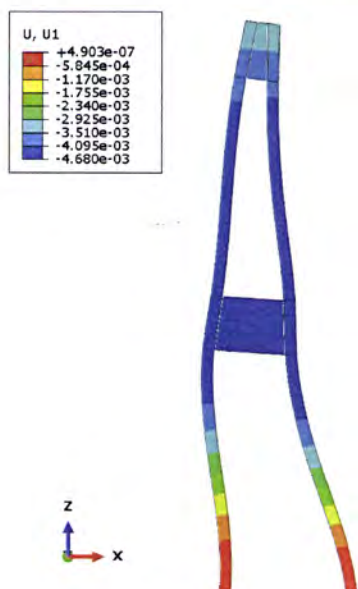
Figur 6. Resultat från jämnt fördelad last modellen – Utböjningar i sidled.

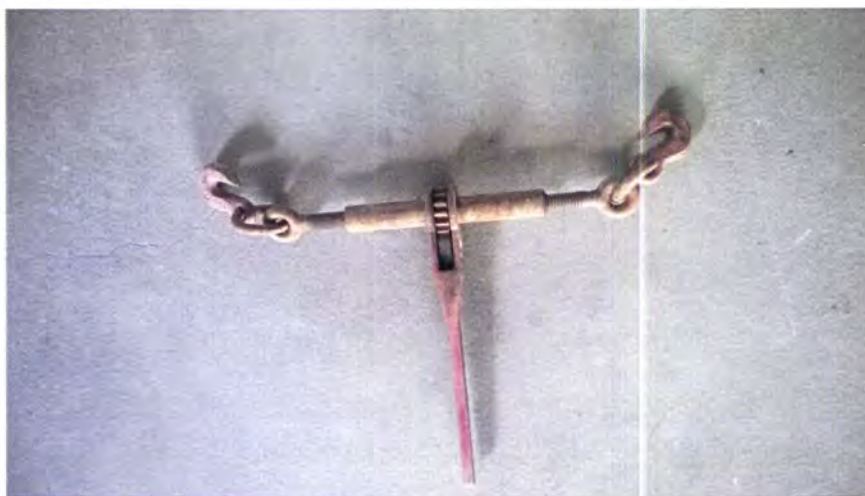
Lasten var säkrad med överfallssurningar. Kantskydd av aluminium användes mellan kättingarna och toppen av betongelementen. Alle kättingar var på varje sida förspända med vantskruvar, se Foto 2 nedan.

Foto 2. Vantskruv.
