# RAPPORT

Vei 2017/05

## RAPPORT OM MØTEULYKKE PÅ E6 I BJØRNBÆRVIKA I MO I RANA 1. DESEMBER 2016

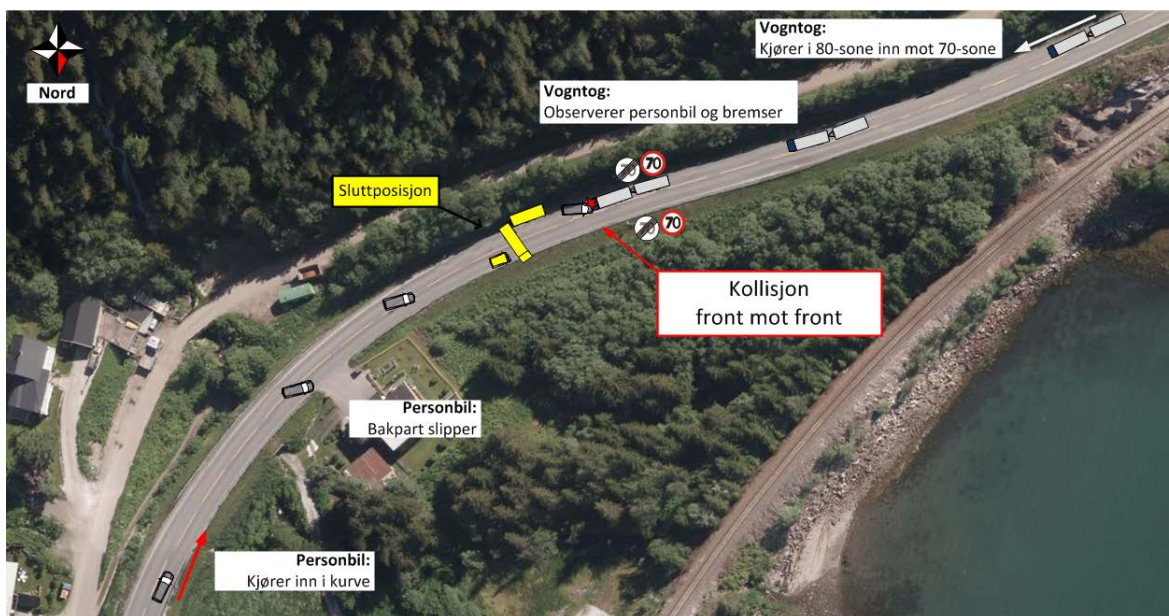
Kollisjonen var kraftig, og lastebilen sakset over på motsatt side av veien fra sitt kjørefelt, og inn i siderekkerket på utsiden av sørgående kjørefelt. Den tilkoblede påhengsvognen havnet i grøften på utsiden av nordgående kjørefelt. Personbilen ble svært deformert i kollisjonen og skjøvet bakover ca. 30 meter og ble til slutt stående stille i eget kjørefelt.

Figur 1: Skisse av hendelsesforløp. Illustrasjon: SHT/Statens kartverk

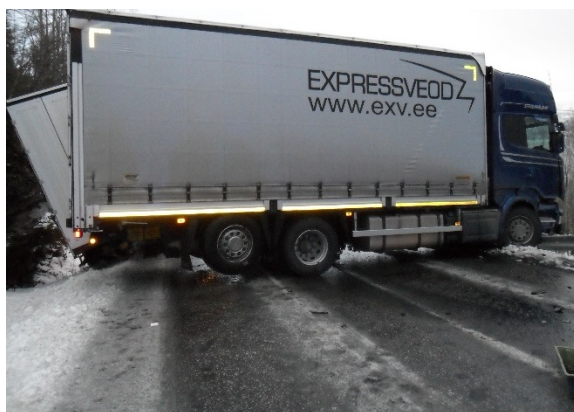
Figur 5: Sluttposisjon vogntoget nordfra, bildet tatt ca. kl 1353. Foto: Politiet

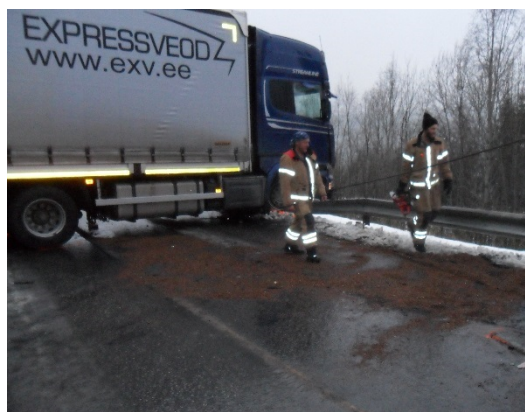
Figur 6: Bergingsarbeid pågår og området strødd, bildet tatt ca. kl 1420. Foto: Politiet

Det ble ikke funnet spor etter skrensen til personbilen, men ett skrapemerke ble funnet i asfalten. Statens vegvesen vurderte skrapemerket til å stamme fra kollisjonen mellom personbilen og vogntoget.

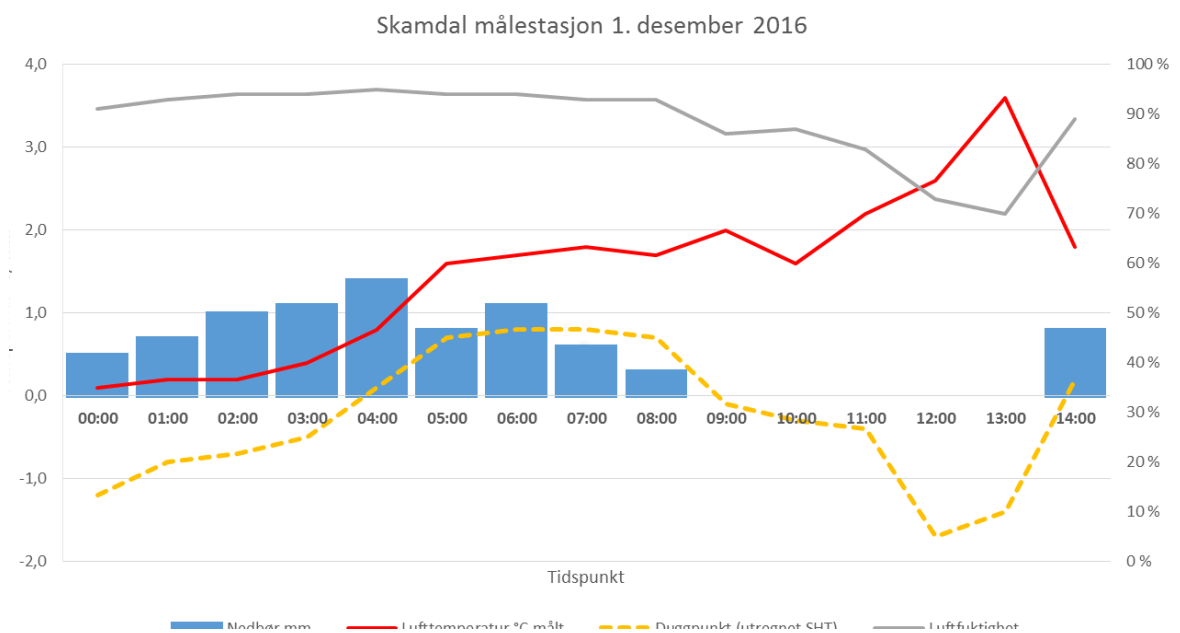
Skandal målestasjon er den nærmeste offisielle målestasjon, 7,1 km fra Bjørnbærvika, 5 moh. Stasjonen målte nedbør, temperatur og vind på ulykkesdagen. Det var registrert nedbør frem til kl. 0900, deretter opphold og plussgrader i luften frem til kl. 1400. Fra kl. 0900-1200 lå duggpunktstemperaturen mellom 0 °C og -1,8 °C.

Figur 11: Værdata fra målestasjon Skandal 1. desember 2016. Kilde: Yr.no

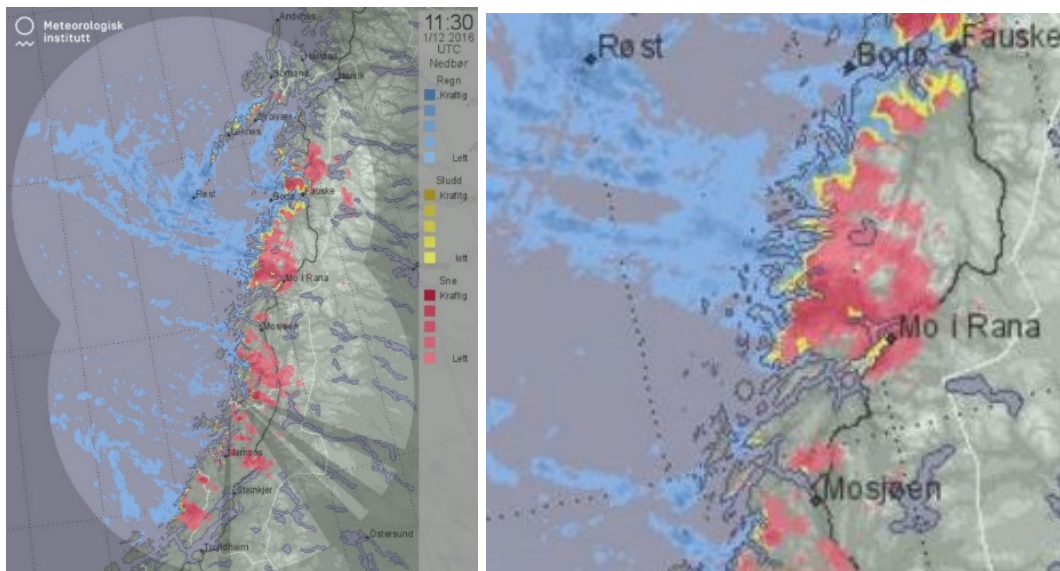
Figur 12 og Figur 13: Værradar av nedbør i Nordland fra vest klokken 12:30 (UTC+1) 1.12.2016, lett bris fra vest. Kilde: Metrologisk institutt.

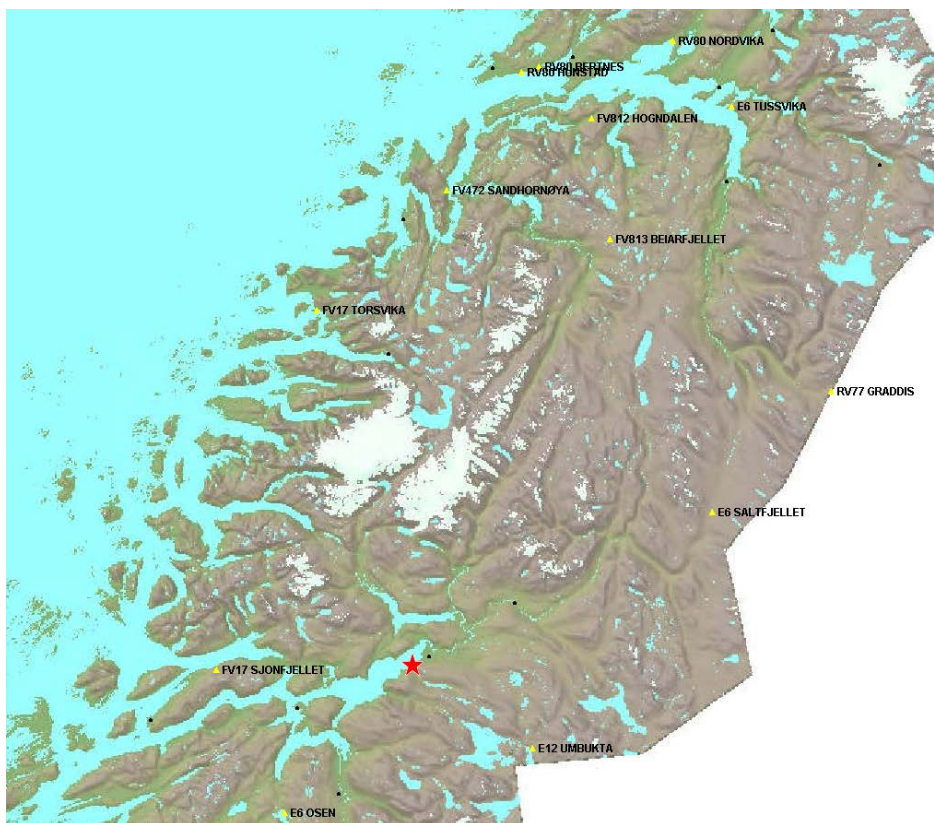
Figur 14: Værstasjoner i Nordland. Bjørnbærvika markert i rødt. Kilde: Metrologisk institutt

De to nærmeste stasjonene til Bjørnbærvika, FV17 Sjonfjellet og E6 Osen, hadde veibanetemperatur under 0 grader rundt ulykkestidspunktet. Begge målestasjonene er plassert noe høyere enn skadestedet, hhv 320 moh. og 155 moh., og ca. 35 km og ca. 50 km unna Bjørnbærvika. De tre stasjonene nær svenskegrensen ligger på rundt 600 moh.

The Accident Investigation Board Norway recommends that the Norwegian Public Roads Administration (NPRA) review the locations and density of weather stations along the E6 in the area of Mo i Rana, to reinforce the decision support for winter operations in the area.

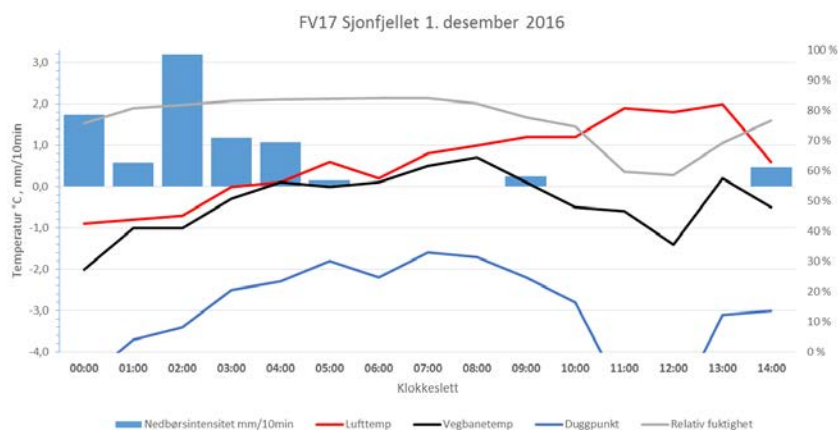
Målestasjonen FV17 Sjonfjellet ligger ca. 35 km rett vest for Bjørnbærvika i luftlinje og har i tillegg til luftmålinger også temperaturmålinger av vegbanen. Fra kl. 0900 og utover var det opphold samtidig som lufttemperaturen økte. At veibanetemperaturen minket samtidig er et tegn på at stråling inn fra solen var mindre en utstråling fra bakken, som da gjorde at temperaturen sank under frysepunktet fra kl. 0900 og utover.

Figur 15: Værdata fra målestasjon FV17 Sjonfjellet 1. desember 2016. Kilde: vegvær

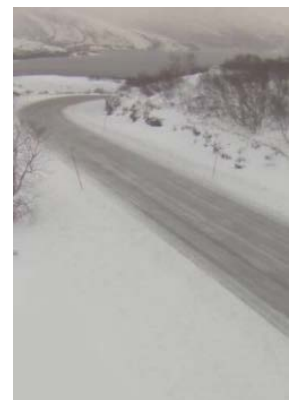
Figur 16: Webkamera Sjonfjellet målestasjon kl. 1230, 1. desember 2016. Foto: vegvær
