RAPPORT

Vei 2017/06

RAPPORT OM KJEDEKOLLISJON PÅ E39 VED ÅSANE I BERGEN KOMMUNE 22. FEBRUAR 2016

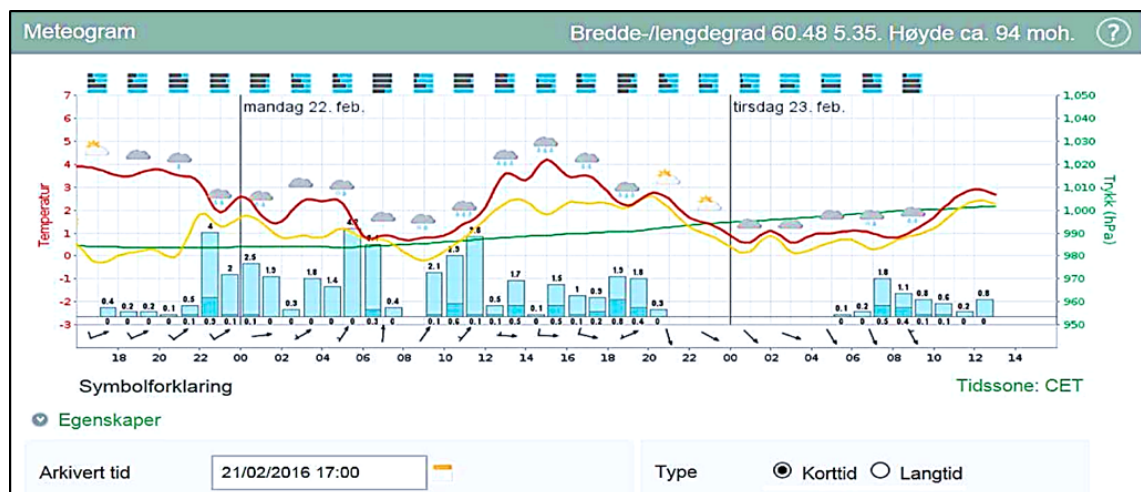
Figur 7 viser et meteogram for Vågsbotn. Dette er en prognose for værets utvikling som ble utarbejdet av Meteorologisk institutt på ettermiddagen 21. februar 2016. Denne prognosen viser at det var meldt nedbør gjennom natten, vindretning fra vest eller sørvest og et forventet fall i temperatur rundt kl. 0600 om morgenen 22. februar. Prognosen viser også at man forventet en sammenfallende luft og duggpunktstemperatur omkring kl. 0600. Det kommer frem av meteogrammet at man også kunne forvente oppholdsvær og lettere skydekke tidlig på morgenen.

Figur 7: Meteogram for Vågsbotn. Rød linje indikerer lufttemperatur. Gul linje indikerer duggpunktstemperatur. Kilde: Meteorologisk institutt

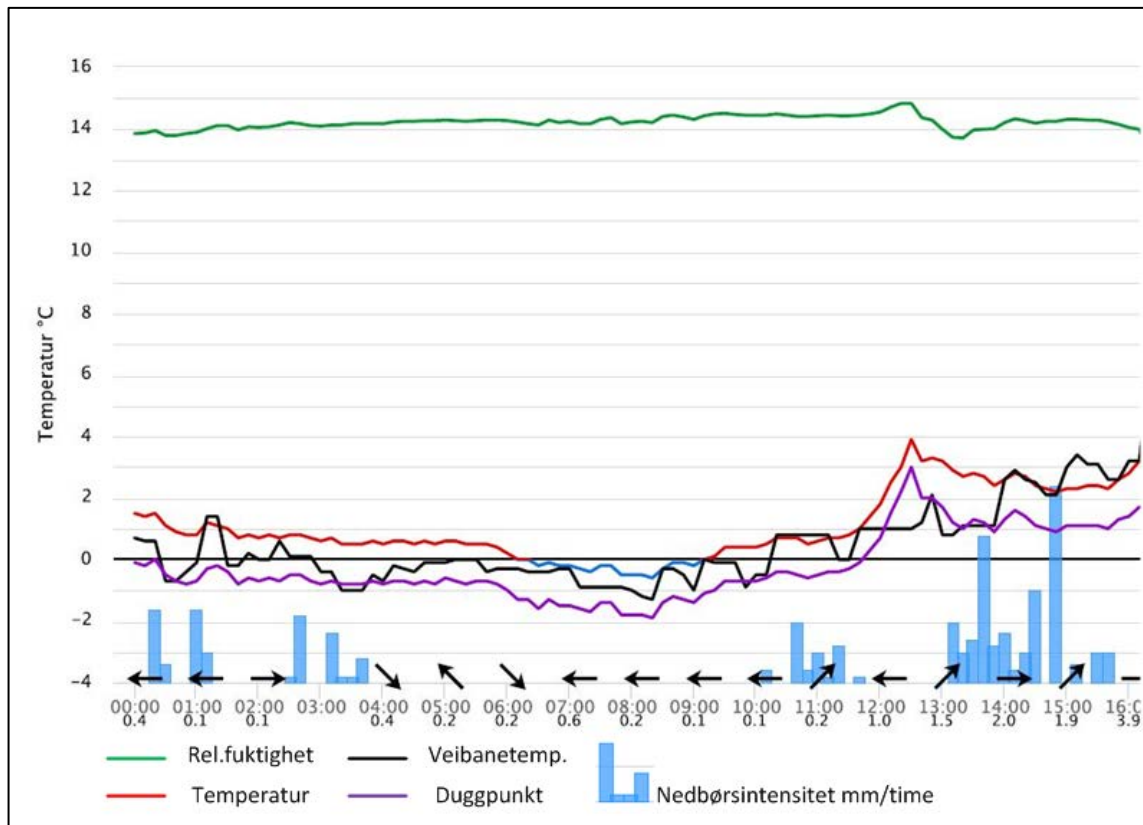
I timene før ulykken hadde det vært nedbør i form av regn og sludd i Bergensområdet. Denne nedbøren kom som lokale byger, og siste byge som er registrert av værstasjonen i Vågsbotn kom ca. kl. 0340. Lufttemperaturen som ble registrert av værstasjonen viser at den holdt seg relativt stabilt på rundt 1 °C frem til kl. 0600, men at den så startet å falle til under 0 °C rundt kl. 0630. Veibanetemperaturen holdt seg under 0 °C etter siste nedbørsperiode.

Figur 9: Registrert værdata fra Statens vegvesens værstasjon på Vågsbotn nord for Åsane. Kilde: "Vegvær"

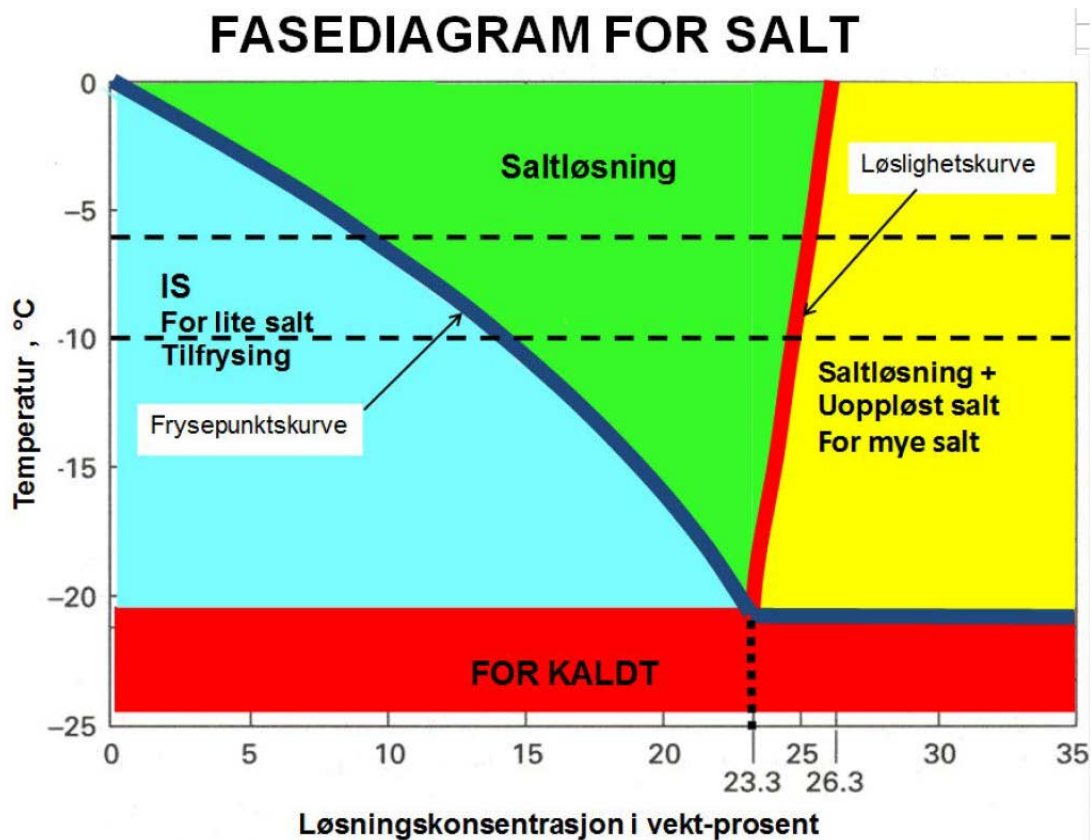
Figur 13 viser hvordan grensen mellom is (fast) og løsning av salt (flytende) forløper fra 0 °C og konsentrasjon null vekt-prosent, til - 21 °C og konsentrasjon 23,3 vekt-prosent som danner en grense for saltets løselighet.

Figur 13: Fasediagram for salt. Kilde: Statens vegvesen

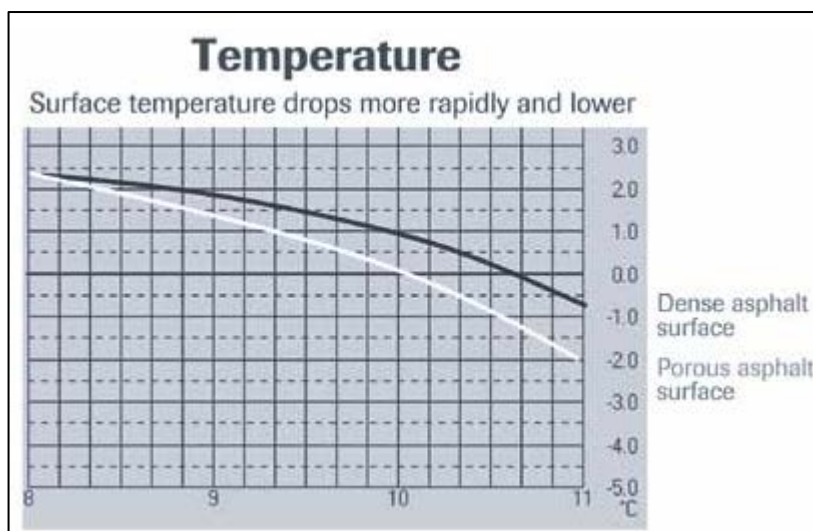
En amerikansk studie utført av Federal Highway Administration (2014) har undersøkt fordeler og ulemper med bruk av porøse asfaltdekker. Her kommer det også frem, gjennom erfaringer fra europeiske land, at porøse asfaltdekker kan være sårbare for rimdannelse og at de krever mer vintervedlikehold, både i form av mer salt, men også rensk og spyling for å hindre at porene i asfalten tetter seg. Videre viser rapporten til studier hvor man har sett at overflatetemperaturen til porøse dekker blir raskere nedkjølt sammenlignet med tette asfaltdekker. Figur 14 og 15 er hentet fra denne studien.

Figur 14: Overflatetemperatur på tette og porøse asfaltdekker. Kilde: Federal Highway Administration/U.S. Department of Transportation

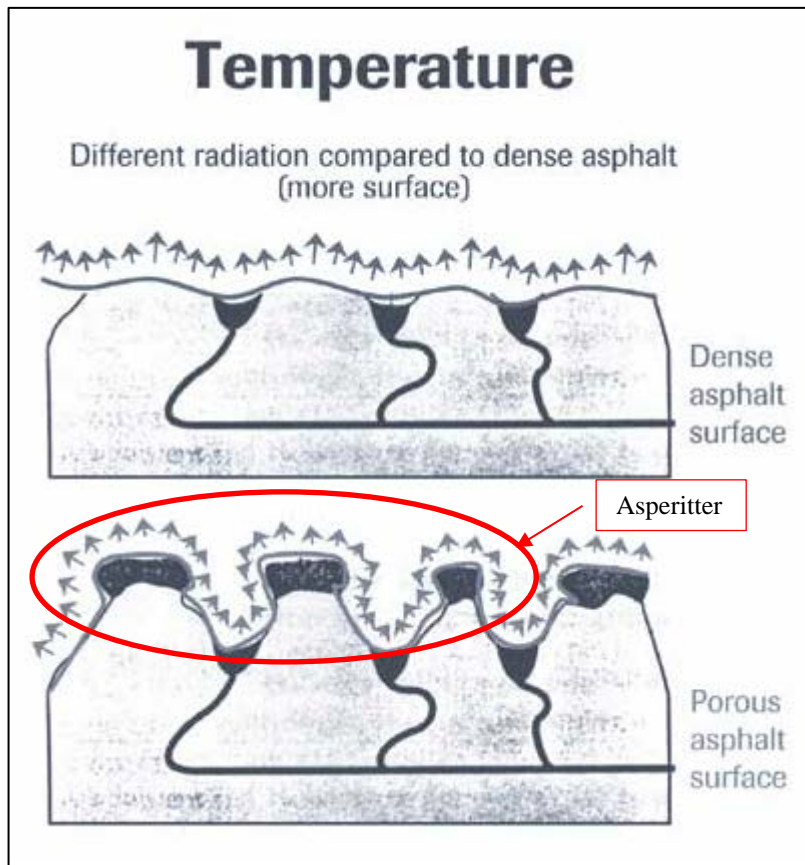
Figur 15: Sammenligning av utstråling mellom tette og porøse asfaltdekker. Kilde: Federal Highway Administration/U.S. Department of Transportation

Figur 15 viser skjematisk sammenhengen mellom porøse dekkers mikrostruktur og utstråling. Noe forenklet kan det beskrives som at porøse dekker har flere frittstående asperitter (omgitt av luft), enn dekker av mer slett asfalt. Frittstående asperitter ved porøs asfalt taper mer varme fordi ventilasjon blir gjeldende for en større overflate, i tillegg til at utstråling skjer fra toppene og delvis også fra kantflatene av asperittene.
