# RAPPORT

## Vei 2018/01

## RAPPORT OM TRAFIKKULYKKE MED MOBILKRAN VED KARUSSVEIEN I KRISTIANSAND 7. MARS 2017

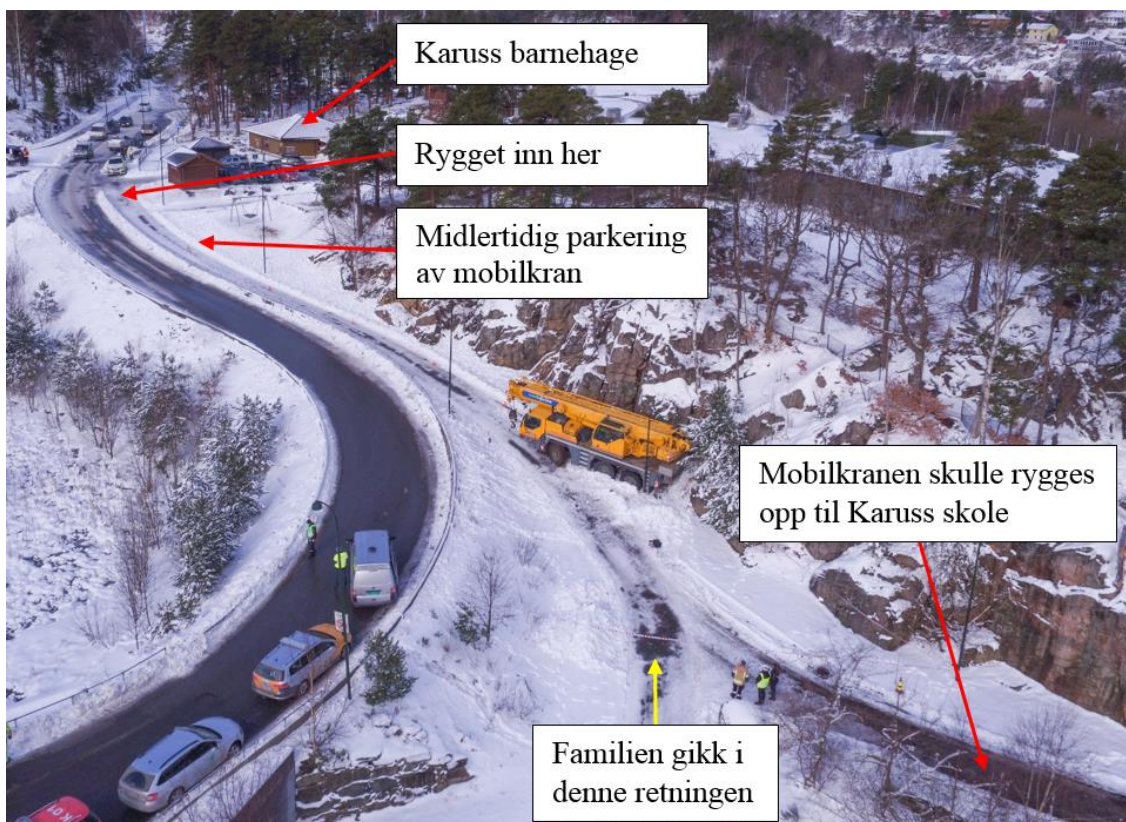
Mobilkranen fortsatte å rulle nedover, gled delvis inn i terrenget på siden av gangveien og stoppet mot fjellskråningen. Både hjelpemannen og de tre fotgjengerne havnet under mobilkranen, men hjelpemannen kom seg raskt løs på egenhånd. Han prøvde umiddelbart å frigjøre de andre fotgjengerne som var fastklemt. Han tok ut et støtteben fra et panel på utsiden av kranens venstre side for å heve bakparten av mobilkranen. Kvinnen og et av barna kom seg løs fra området under kranvognens bakerste del og bergskrenten.

Kl. 0823 ble det siste barnet, en gutt på fem år, frigjort ved hjelp av redningsetatene som var kommet til stedet. Gutten var kritisk skadet og ble fraktet i ambulanse til Sørlandets sykehus. Han døde som følge av skadene han ble påført i ulykken.

Figur 2: Oversiktsbilde Karussveien, deler av gangveinettet og ulykkesstedet tatt med drone. Foto: Politiet. Illustrasjon: SHT

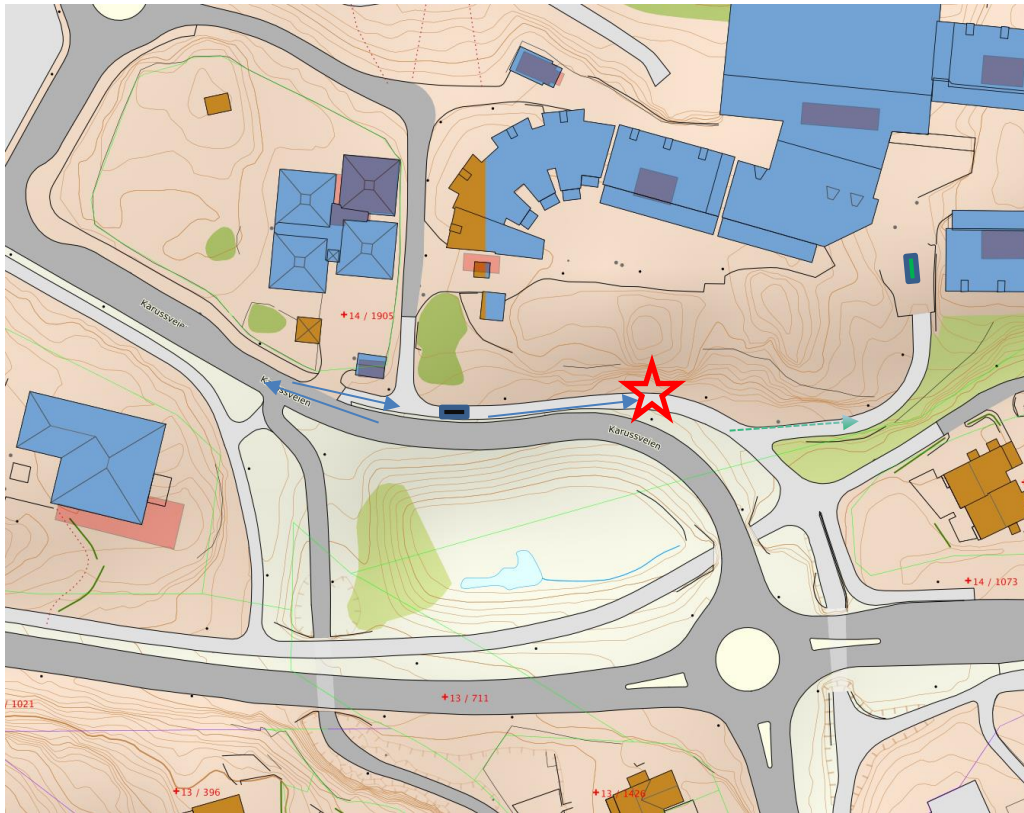
<sup>4</sup> I henhold til Kristiansand kommunes reguleringsplan for området er trafikkarealet hvor ulykken skjedde regulert som gangvei.

Figur 12: Ulykkesstedet og gangveinettet i området. Pilene illustrerer kjøre/ryggeretning. Illustrasjon: SHT. Kart: © Kartverket
