RAPPORT

Vei 2018/03

RAPPORT OM TUNNELULYKKE PÅ FV 7 RAUNEKLEIVTUNNELEN VED SAMNANGER I HORDALAND 11. JULI 2017

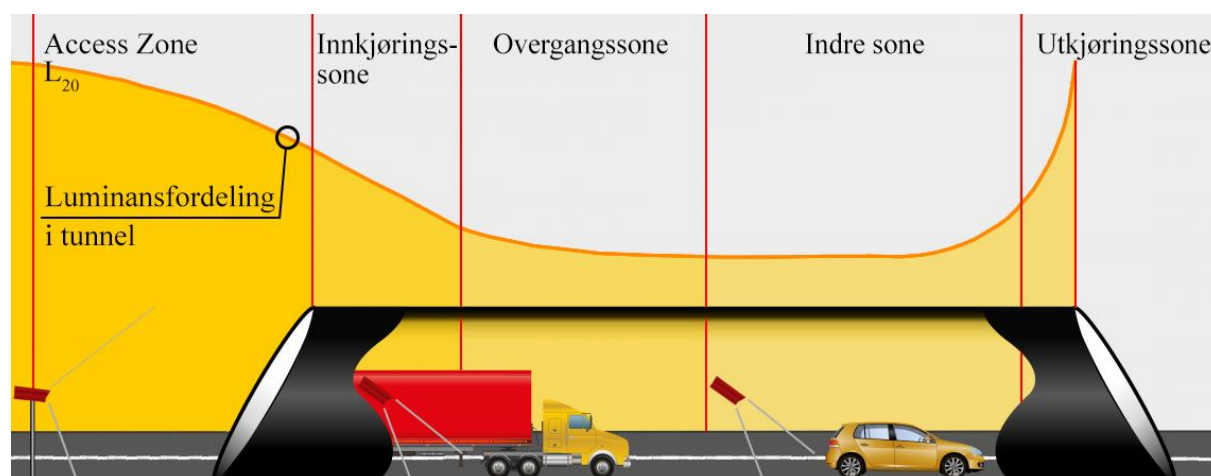
Figur 1. Tunnelsoner

Hver tunnel kan deles i fire soner basert på belysningskrav: Innkjøringszone, Overgangssone, Indre sone og Utkjøringszone (Figur 1). I tillegg er det en *Access zone* foran tunnelåpningen som er lik *Stopping distance* (SD) (100 m i vår situasjon). Stoppavstand inkluderer opplevels-, reaksjons- og bremsetider som trengs for å stoppe kjøretøyet som beveger seg med viss fart.

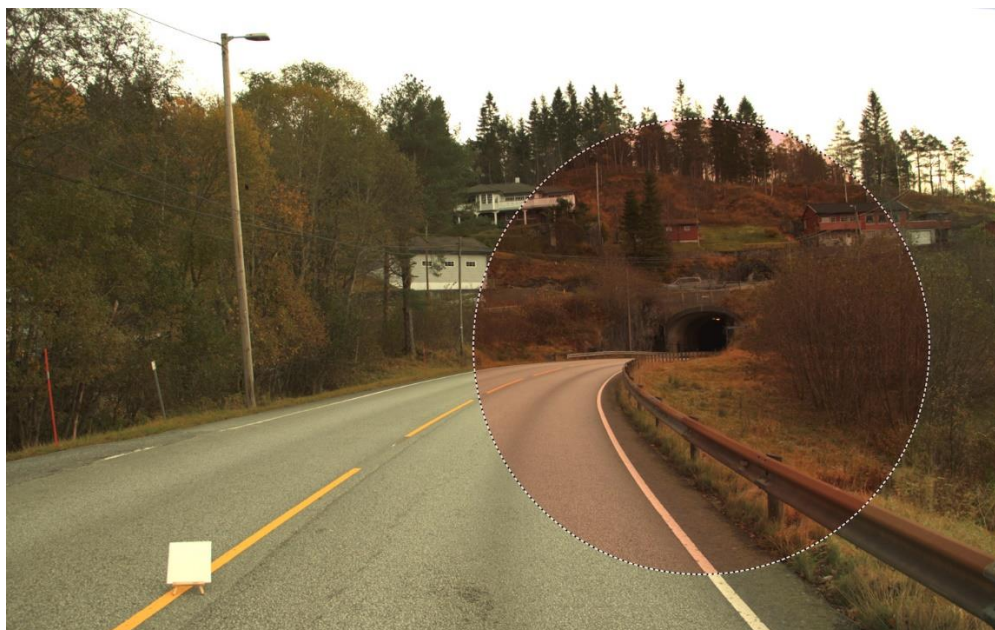
Luminansnivåene i Innkjøringssonen og Overgangssonen inne i tunnelen avhenger av adaptasjonsluminansen som måles i et synsfelt som utgjør 20 grader fra bilførerens øye og i 100 meters avstand (i denne situasjon) fra tunnelåpningen (Figur 2).

Figur 2. Bilde som ble tatt i befaringsdagen i 100 m avstand fra tunnelåpningen med 20 grader sirkel som er markert i rød farge.
