RAPPORT

Vei 2018/04

RAPPORT OM BRANN I VOGNTOG PÅ RV 23, OSLOFJORDTUNNELEN 5. MAI 2017

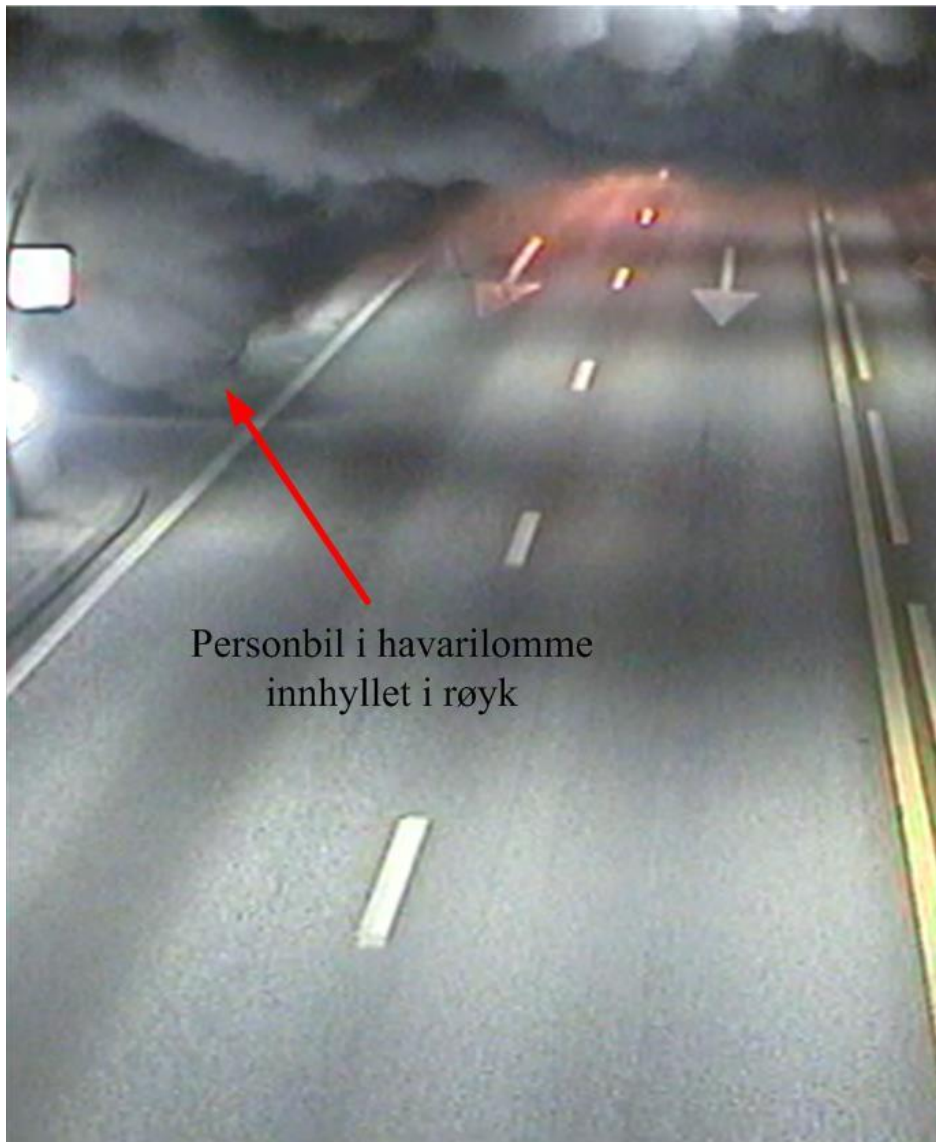
Figur 3: Røyk i tunnelen med personbil lokalisert i havarilomme foran vogntoget. Foto: Utklipp fra videoovervåkning i tunnelen – Statens vegvesen

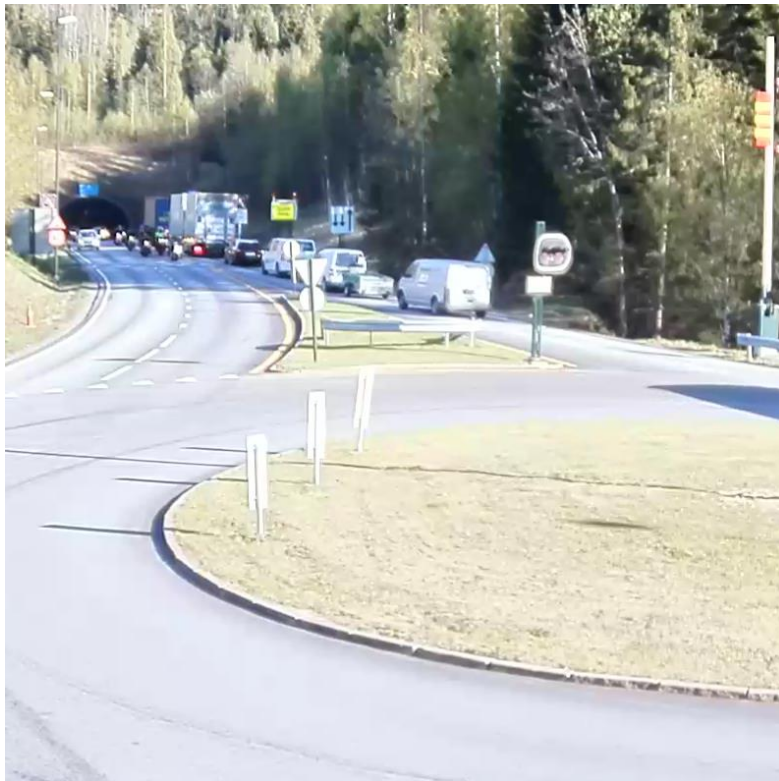
Figur 4: Kjøretøy som fortsatte innkjørsel til tunnelen på tross av varsellys ved tunnelportalen. De to vogntogene som ble fanget i røyken kan sees kjørende mot tunnelportalen. Foto: Utklipp fra videoovervåkning utenfor tunnelen – Statens vegvesen

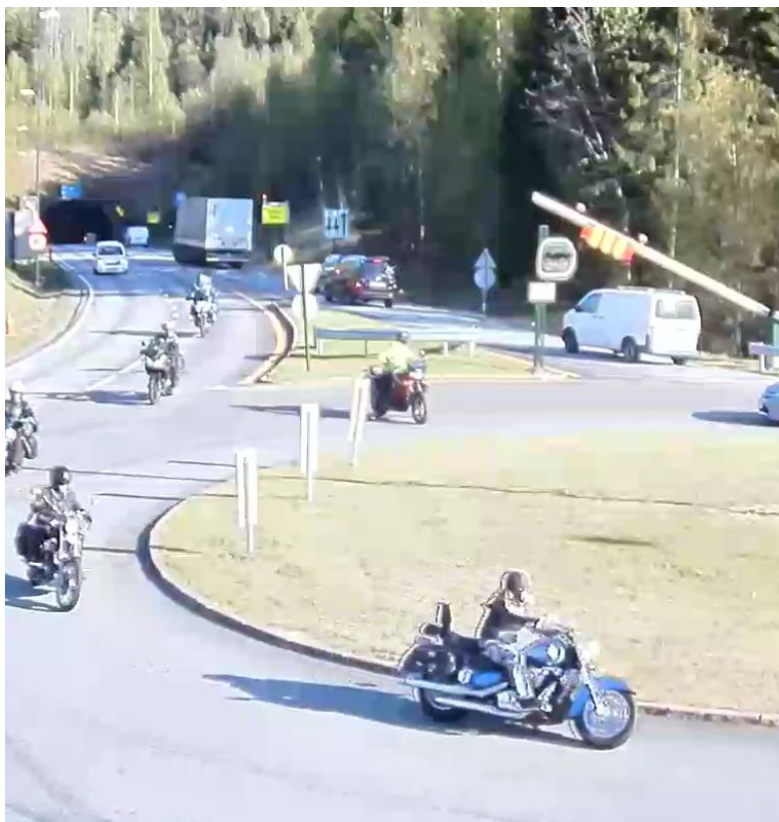
Figur 5: Kjøretøy som fortsatte innkjørsel til tunnelen ved å forsere bommen som senkes. Foto: Utklipp fra videoovervåkning utenfor tunnelen – Statens vegvesen

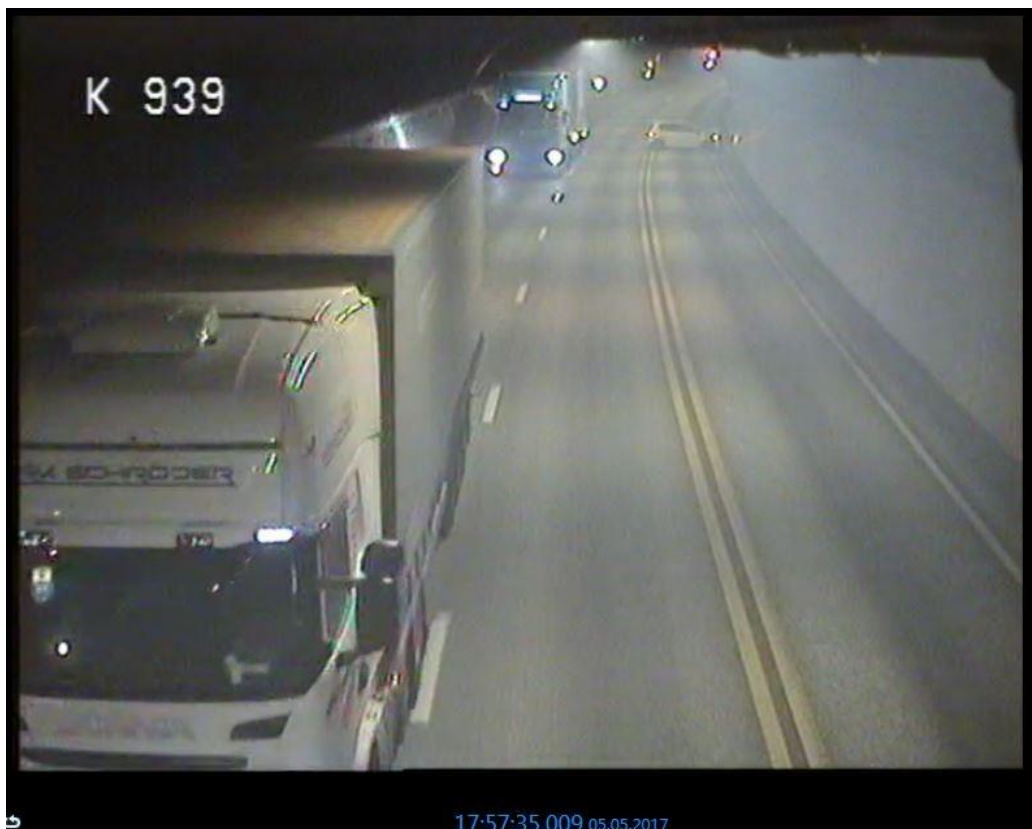
Figur 6: To vogntog kjører mot brannstedet og møter røyken om lag 400 meter fra det brennende vogntoget. En personbil snur i bakgrunnen. Foto: Utklipp fra videoovervåkning inne i tunnelen – Statens vegvesen

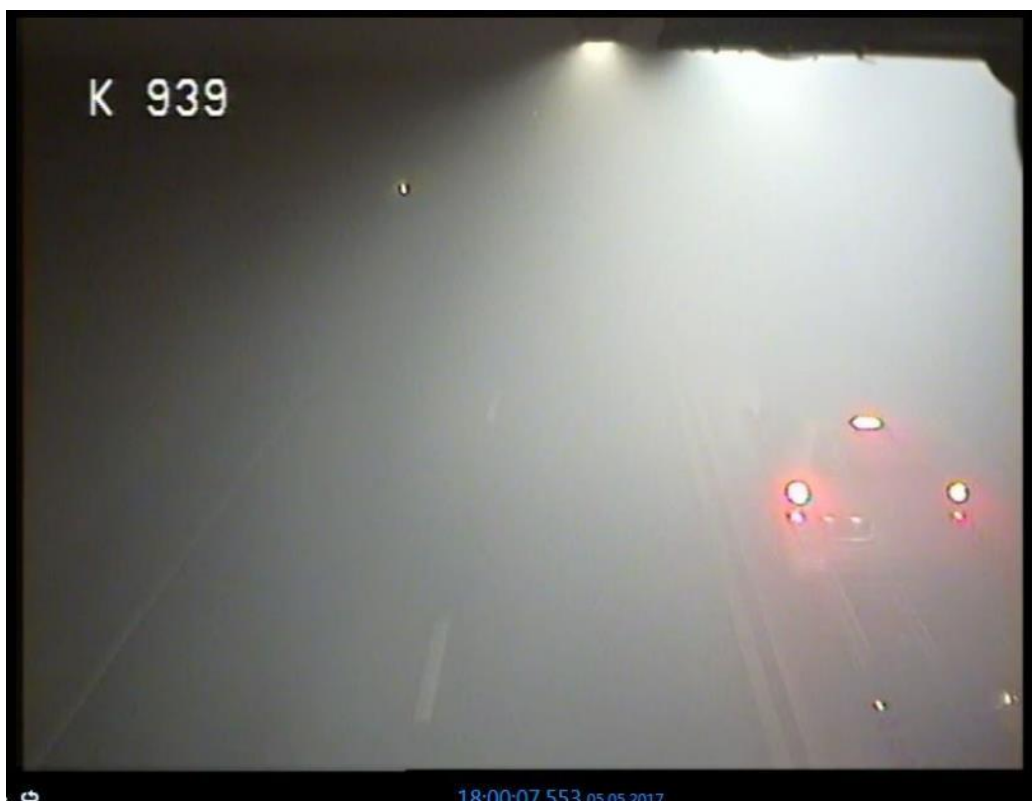
Figur 7: Varebil med tilhenger på vei ut av tunnelen etter å ha snudd inne i røyken. Foto: Utklipp fra videoovervåkning inne i tunnelen – Statens vegvesen

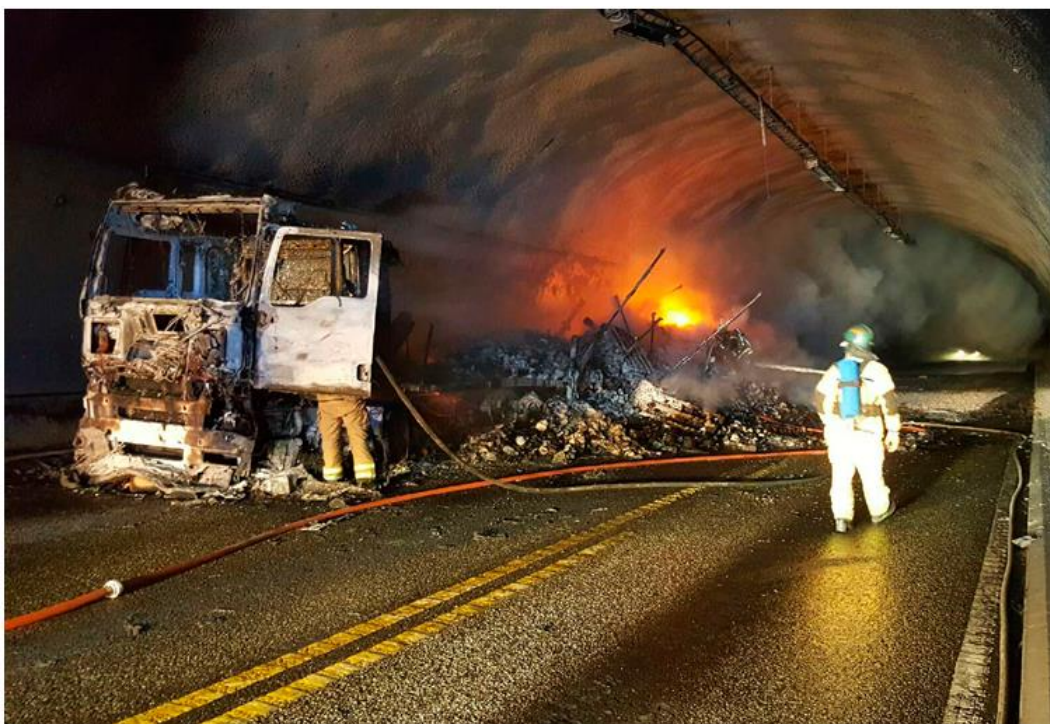
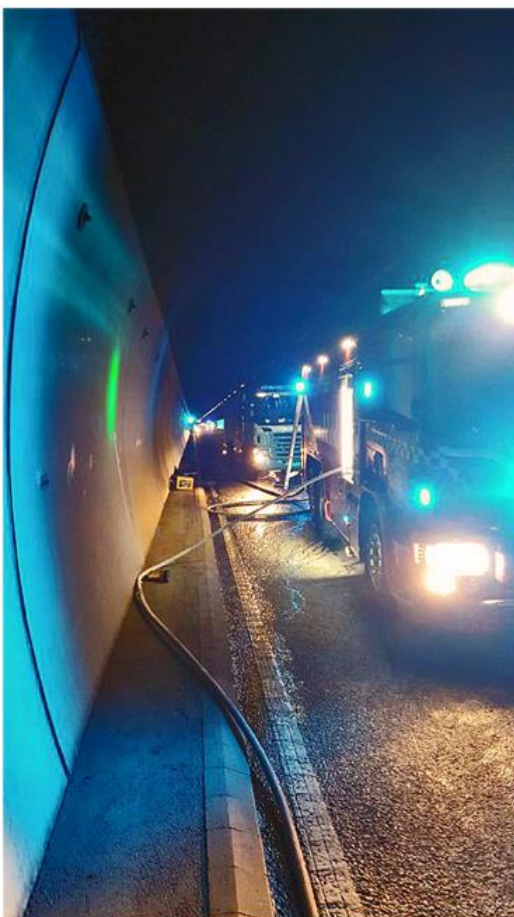
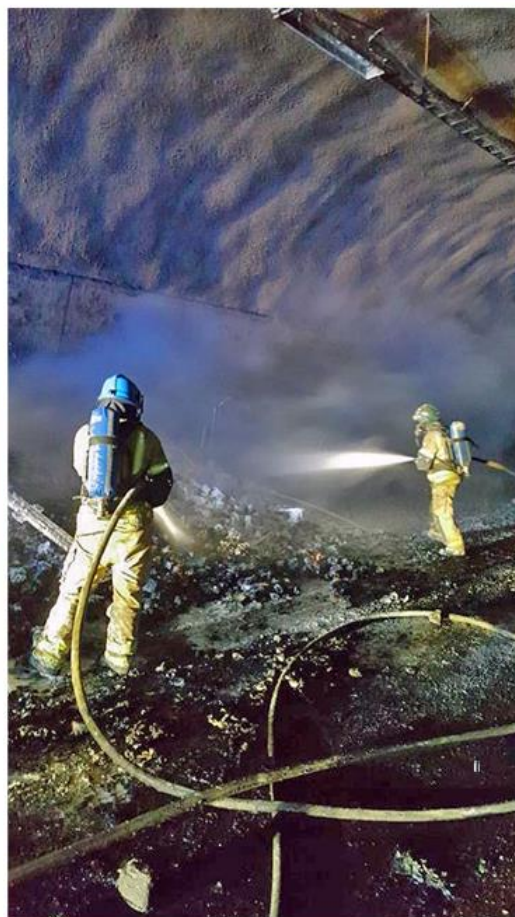
Figur 9: Det øverste bildet viser effekten av brannventilasjonen for arbeidsforholdene til FBV, hvor røykproppen ble ventilert vekk fra brannstedet og i retning mot Drammen. Bildet nede til venstre viser tankbilene til brannvesenet som kjørte skytteltrafikk ned i tunnelen for å fylle vann på FBV sin tankbil. FBV gikk følgelig aldri tom for vann under slukningsarbeidet. Bildet nede til høyre viser at FBV har klart å slå ned det meste av flammene i kjøretøyet. Foto: Moss interkommunale brann og redning

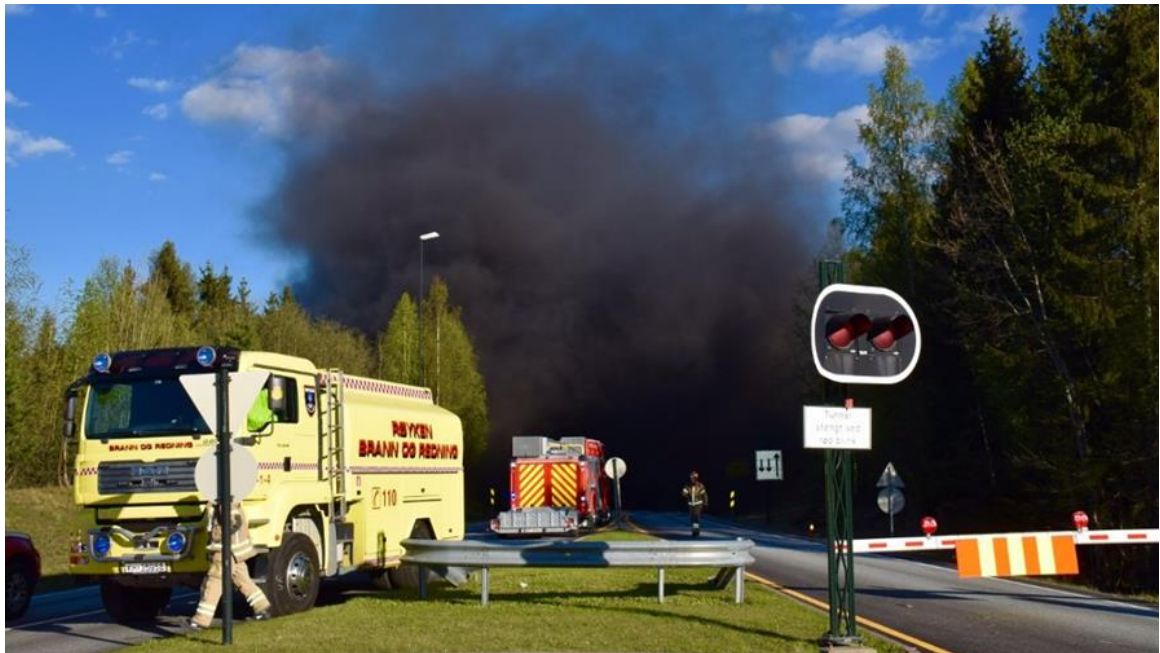
Etter igangsetting av brannventilasjonen ble røyken og ventilasjonsluften fra brannen ledet 5 km mot tunnelåpningen på Hurumsiden, og tunnelen ble fylt med røyk med en hastighet på 5-6 m/s. Brannrøyken var ute på Hurumsiden av tunnelen kl. 1824, og kl. 1830 meldte Røyken brann og redning at det kom store mengder røyk ut av tunnelen.

Figur 11: Brannrøyk fra tunnelportalen på Hurumsiden av Oslofjordtunnelen. Foto: Edgar Dehli

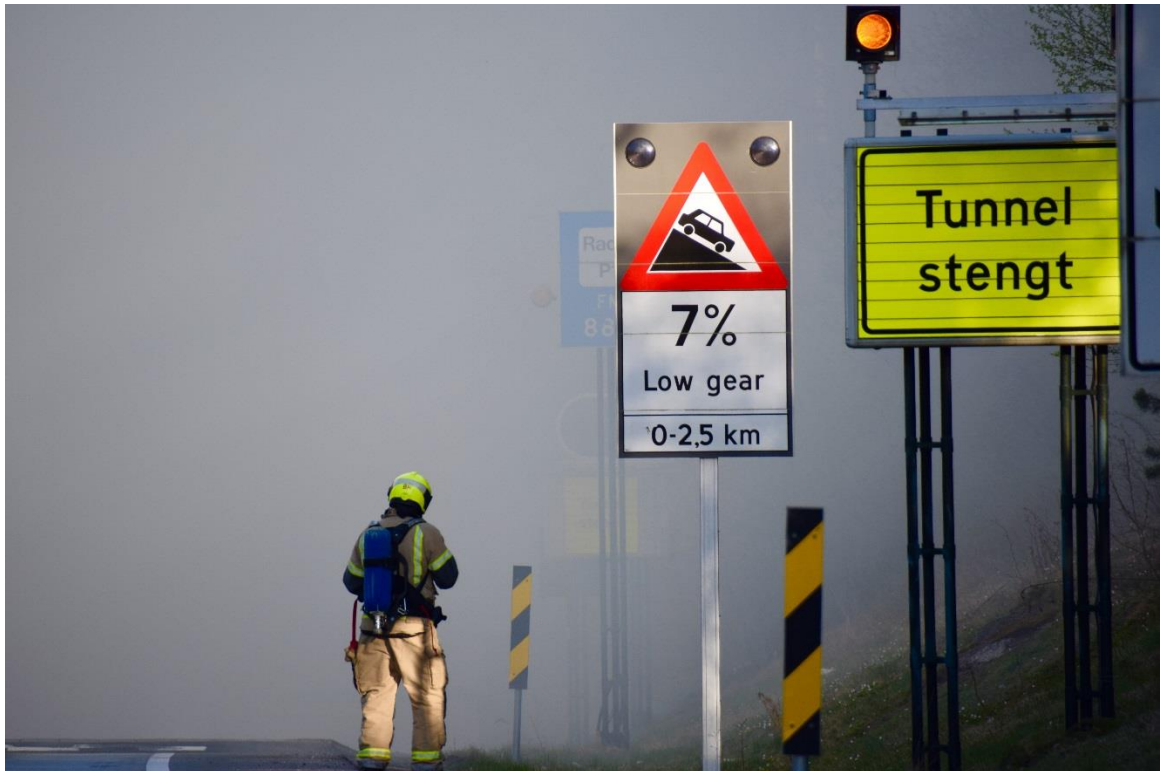
Figur 12: Røykutvikling fra Oslofjordtunnelen under brannen 5. mai 2017. Foto: Edgar Dehli

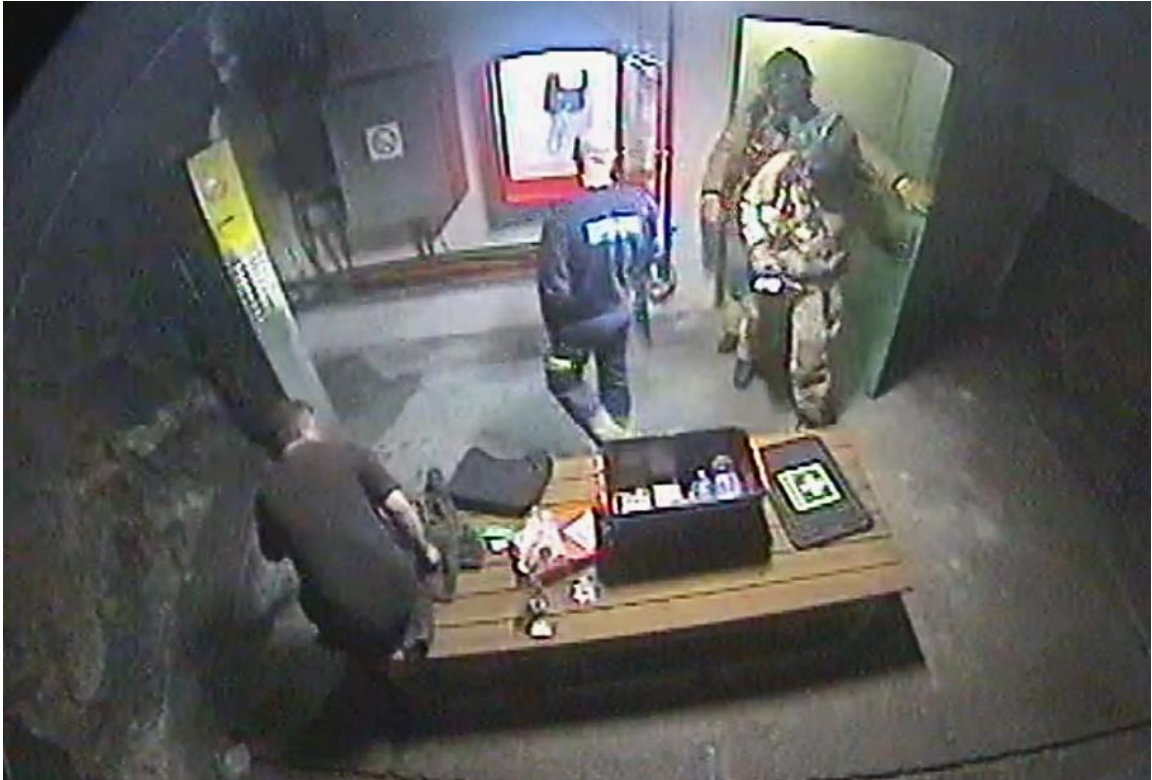
Figur 13: Brannvesenet har ankommet tilfluktsrommet. Røyken i sjakten mellom tilfluktsrommet og tunnellopet kan sees i bildet. Trafikantene benyttet seg av førstehjelpsutstyret i tilfluktsrommet for å drikke vann og behandle brannskader på hendene. Foto: Utklipp fra videoovervåkning inne i tilfluktsrom «P» – Statens vegvesen

Trafikantene fikk brannskader på hendene da de tok i dørhåndtaket til tilfluktsrommet, som var av metall. Håndtaket hadde høy temperatur grunnet den sterke varmeutviklingen.

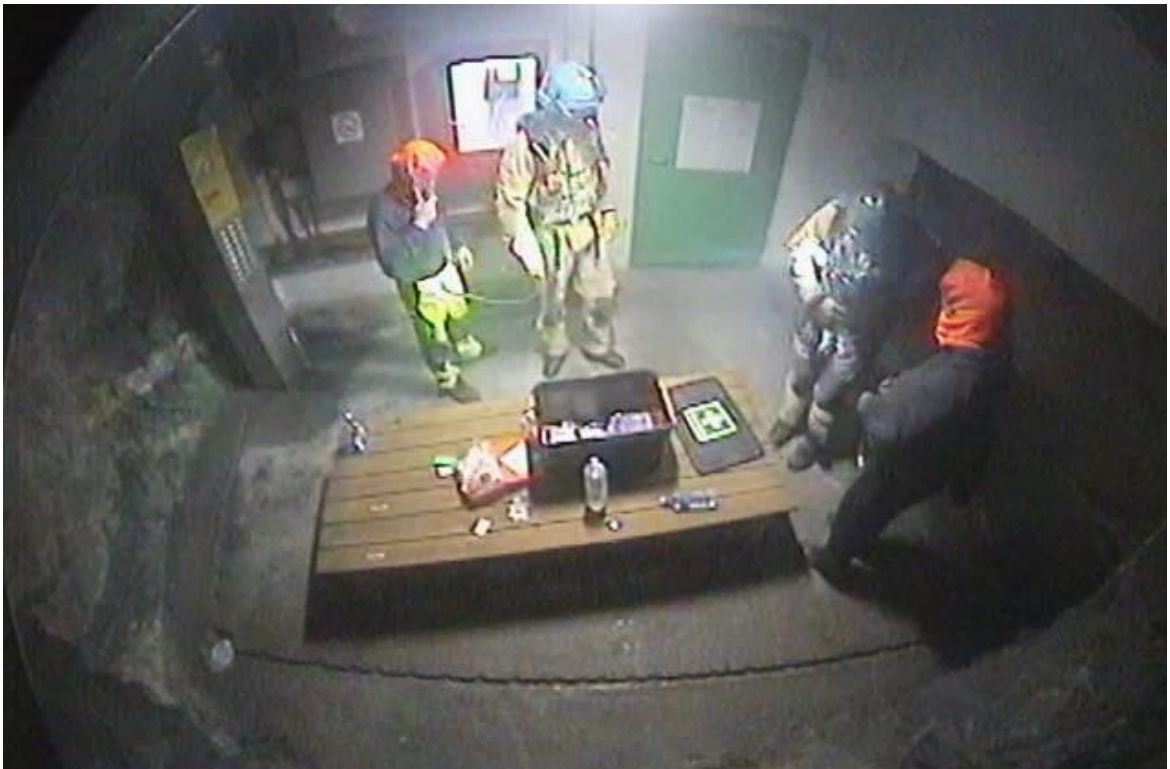
Figur 14: Brannvesenet forbereder evakuering av de to trafikantene. Foto: Utklipp fra videoovervåkning inne i tilfluktsrom «P» i tunnelen – Statens vegvesen

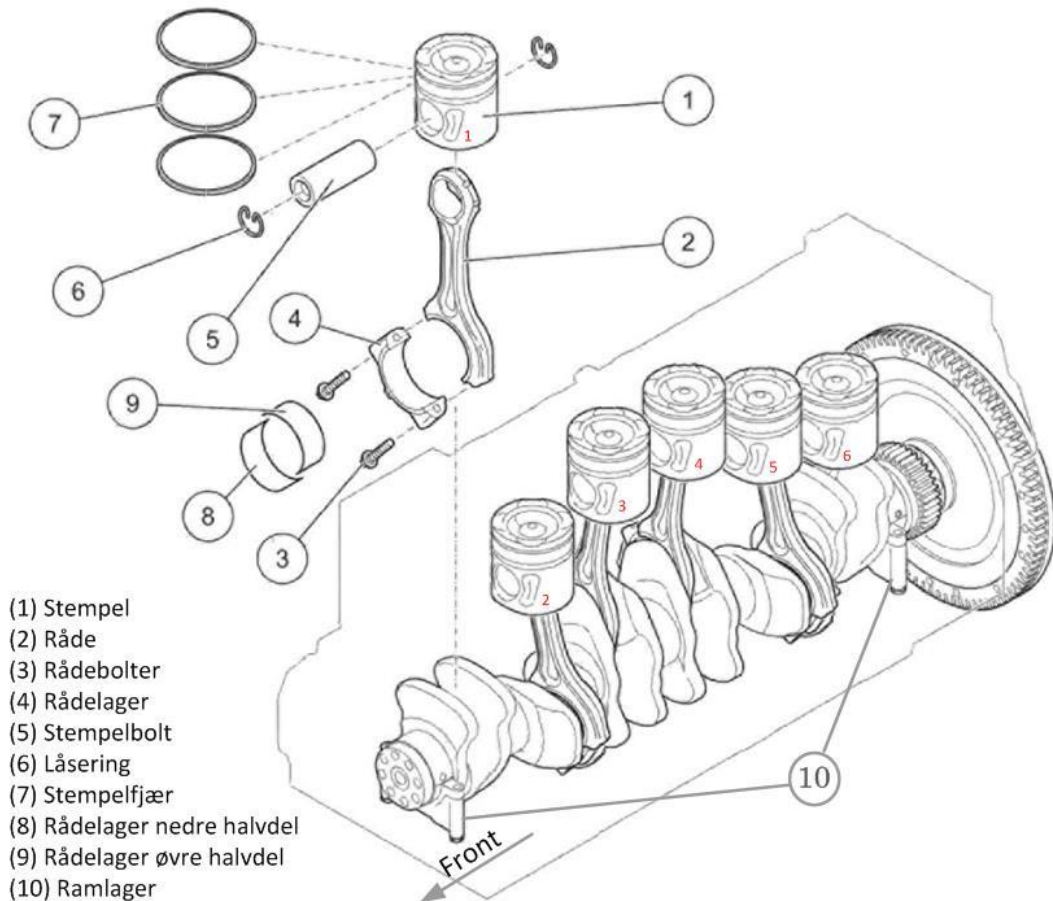
Figur 20: Splittegning av veivakselsystem med stempel. Illustrasjon: MAN/SHT

Under demonteringen av motoren ble også deler av råden og stempel til sylinder nr. 4 funnet, jf. figur 21. Disse delene passet overens med delene funnet i veibanen inne i tunnelen.

Undersøkelsen av den demonterte motoren viste skader på motorblokk og veivtappens lagerflater hvor råden til sylinder nr. 4 var festet. Ved demontering av ramlager nr. 4 ble det observert at lagerskålene hadde løsnet og rotert med veiven. Rotasjonen av lagerskålene medførte redusert/blokkert oljetilførsel til rådelager nr. 4. Samtidig ble oljetilførselen til ramlager nr. 4 også redusert/blokkert.

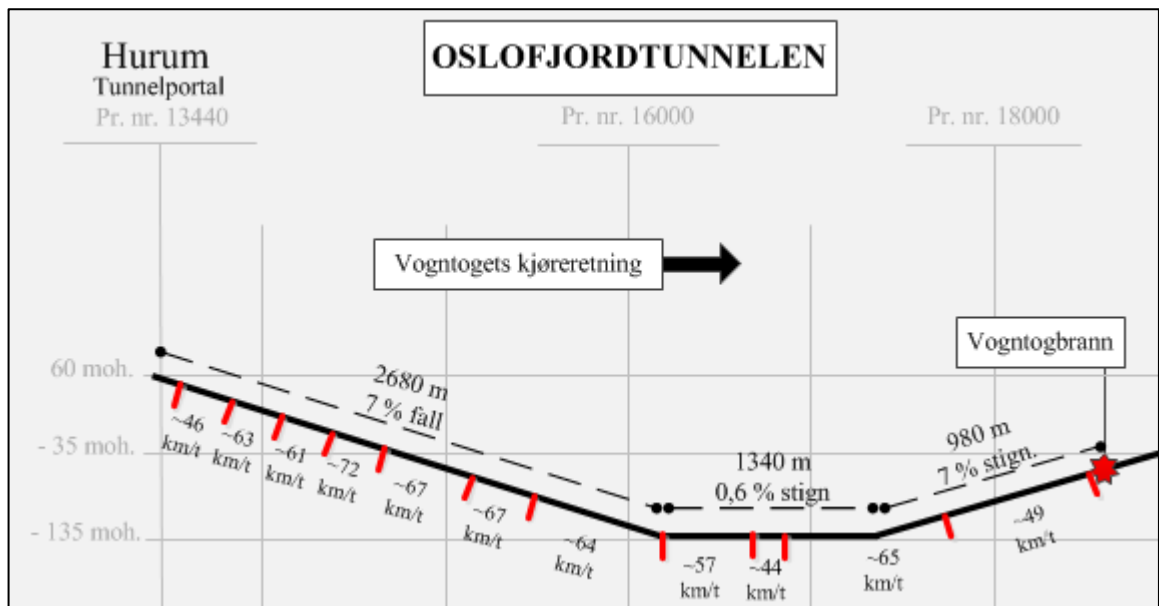
Basert på førerens forklaringer har SHT gjennomgått videopptak fra de installerte overvåkningskameraene i Oslofjordtunnelen for å kunne kalkulere hastigheten til vogntoget. Hastighetsberegningene er presentert i figur 32, og viser anslått gjennomsnittlig hastighet mellom tunnelens overvåkningskamera (markert med røde streker). Beregningene gir en god indikasjon på førerens hastighetsvalg i tunnelen, men må tolkes med forsiktighet da det er noe usikkerhet knyttet til både tidsangivelse og registreringspunkt.

Figur 32: Beregnet hastighet for vogntoget. Illustrasjon: SHT

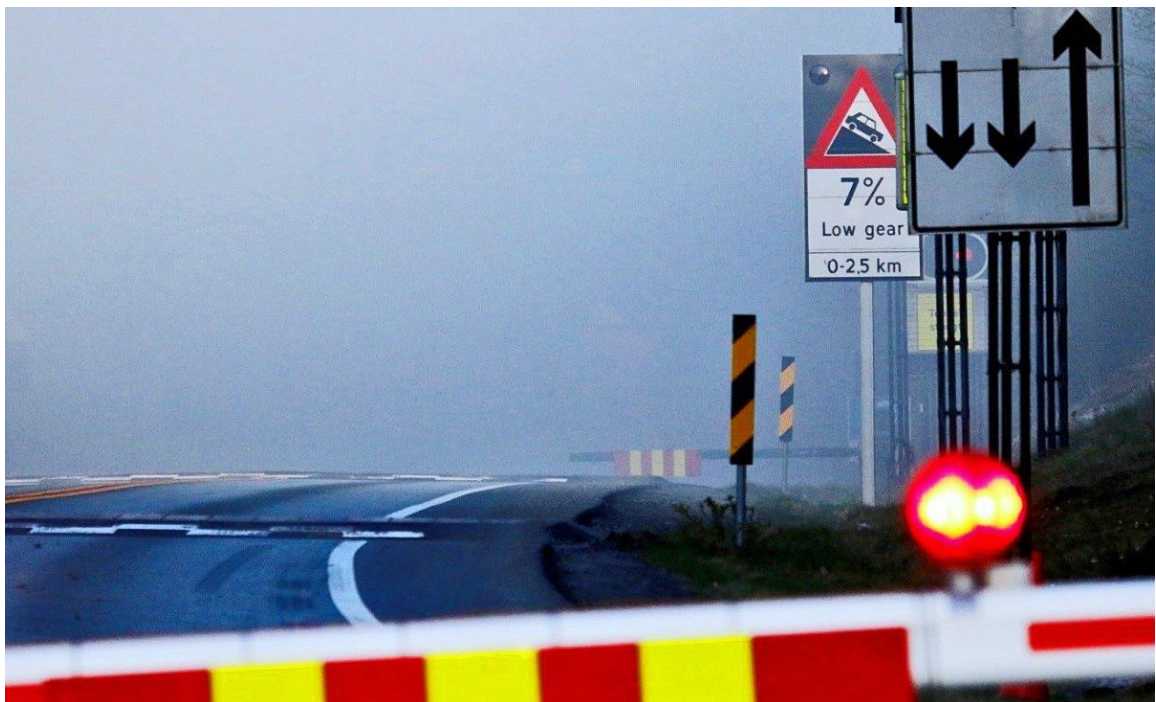
Figur 35: Nedsenkbar bom med varsellys og skilting utenfor Oslofjordtunnelen. Røykutvikling fra tunnelen i forbindelse med kjøretøybrannen kan også sees i bildet. Foto: Joakim Fjeldli/DRM 24

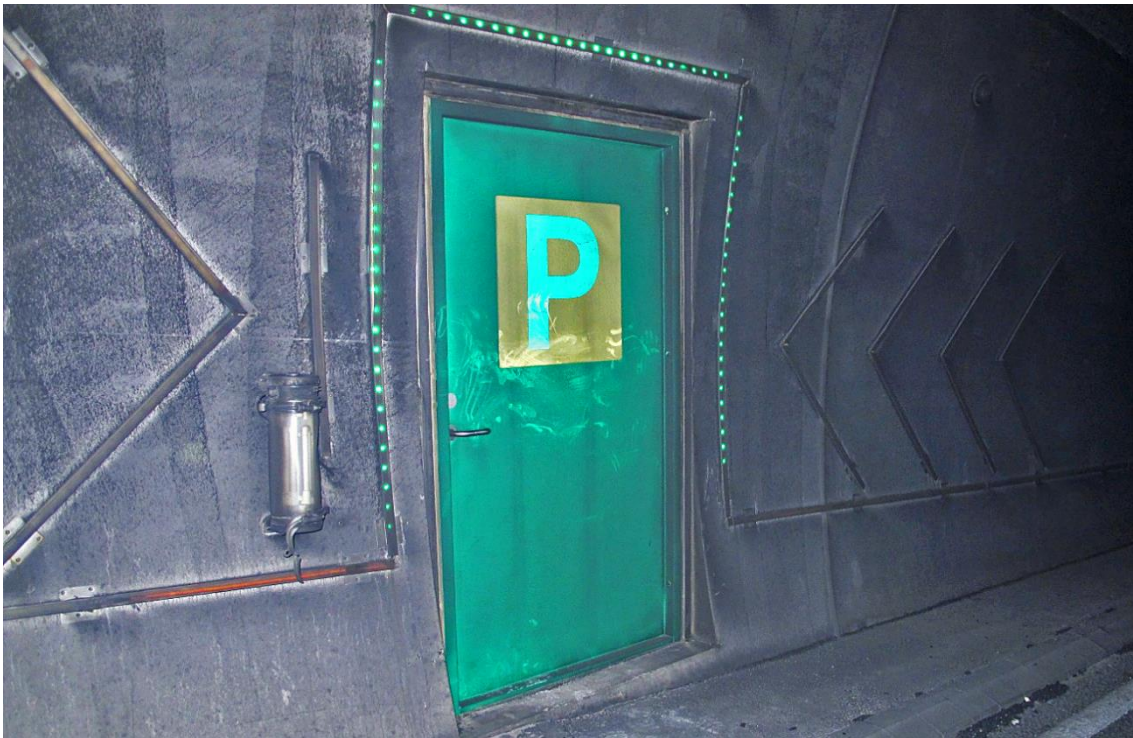
Figur 36: Dynamisk ledebelysning i grønn farge viser trafikantene veien til tilfluktsrommene. På tunnelveggene er det piler som viser vei til døren til tilfluktsrommet. Foto: SHT
