RAPPORT

Veg 2019/03

RAPPORT OM MØTEULUKKE MELLOM BRANNBIL OG PERSONBIL PÅ RV. 55 VED NORNES I SOGNDAL KOMMUNE 11. APRIL 2018

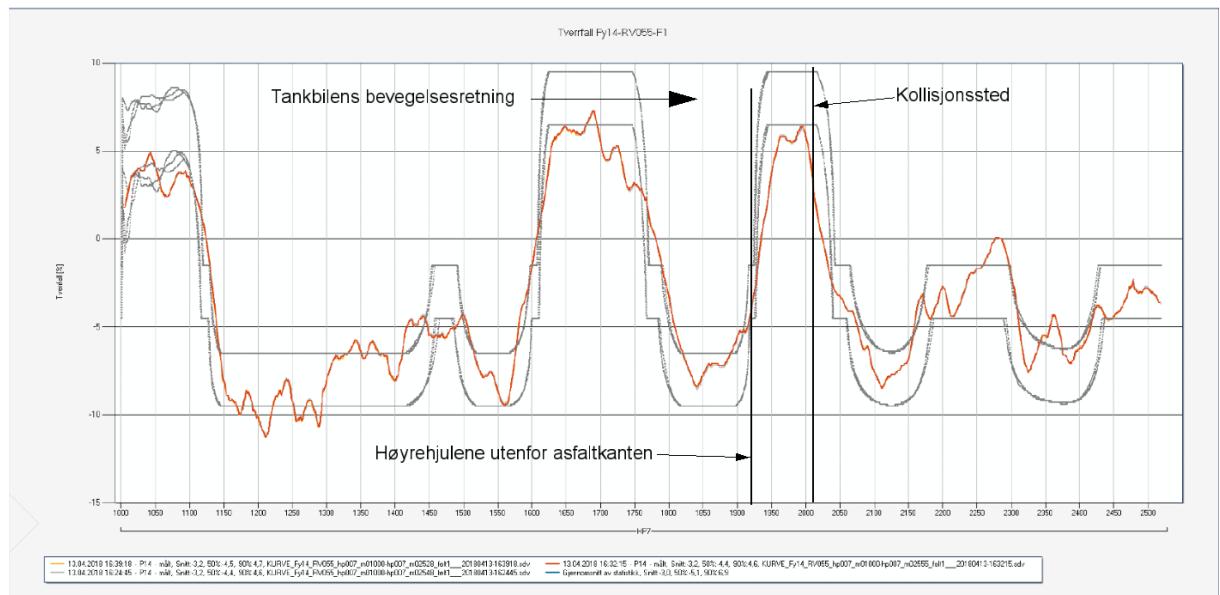
- Vegens lengdeprofil viser et ca. fall i tankbilens kjøreretning på ca. 3,7 % (ca. 2 grader) de siste ca. 100 meter før kollisjonsstedet
- Tverrfallet i høyre felt retning med økende meter er vist i illustrasjon 10.

**Illustrasjon 10: Viser tverrfallet i høyre kjørefelt i tankbilens kjøreretning. Målte verdier med rød strek, verdier etter vognormalene innenfor grå streker. Kilde: Vegvesenet**

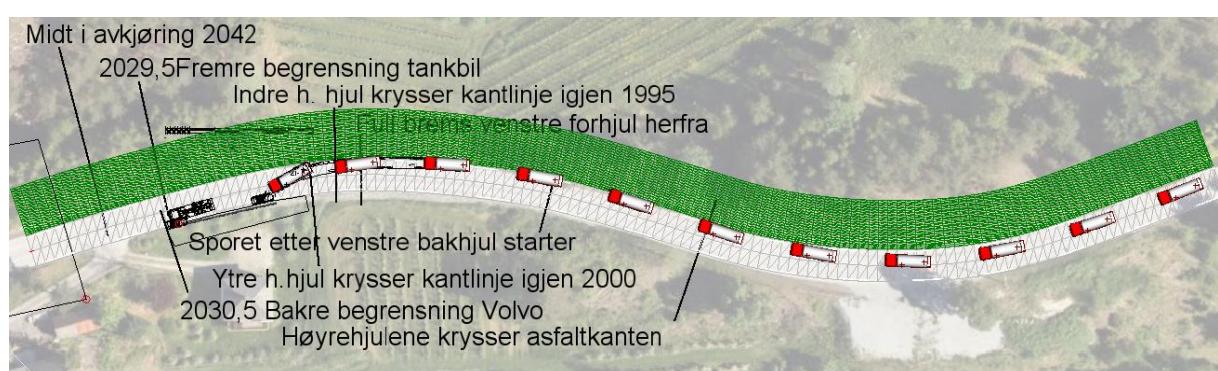
Illustrasjon 15: Starhastighet 70 km/h, kollisjonshastighet 49 km/h. Bilens bevegelser er startet ca. 190 meter før kollisjonsposisjonen

Simulasjonen viser hastighet i utgangen av høyresvingen på 70 km/h, hastighet i det høyre forhjul klatter opp på asfalten igjen på 66 km/h og kollisjonshastighet på 49 km/h. Eventuell effekt av forskyving av vannet sideveis i svingene som følge av at tanken ikke var full, er testet på følgende måte:

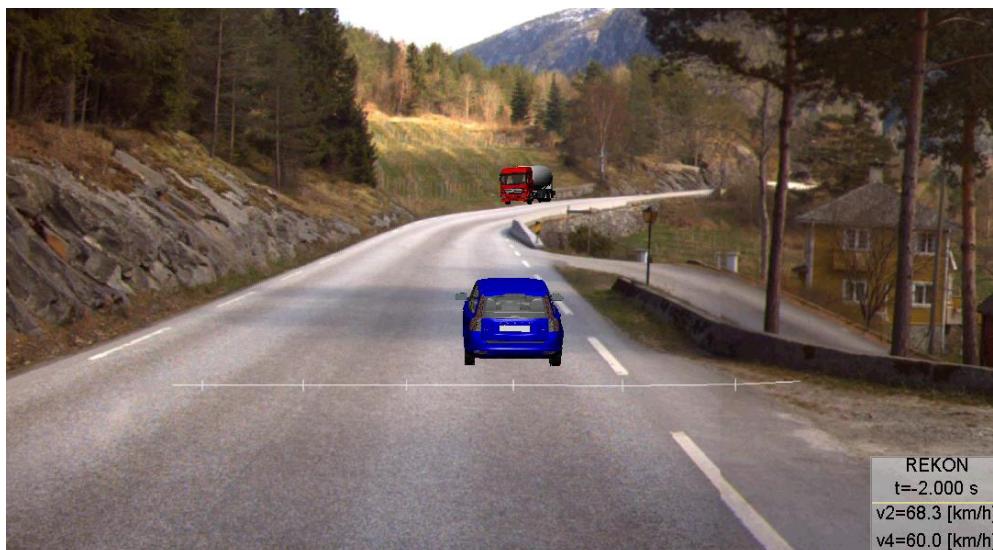
Illustrasjon 17: Simulerte posisjoner 2 sekunder før kollisjonen

Det vurderes som lite sannsynlig at føreren av personbilen har forstått at tankbilen ville komme over i hans kjørefelt før det var mindre enn et sekund igjen til kollisjonen. Føreren har derfor mest sannsynlig ikke rukket å reagere slik at han har redusert sin hastighet før kollisjonen. Det legges derfor til grunn at personbilen hadde en kollisjonshastighet på 60 km/h (fartsgrensen på stedet).

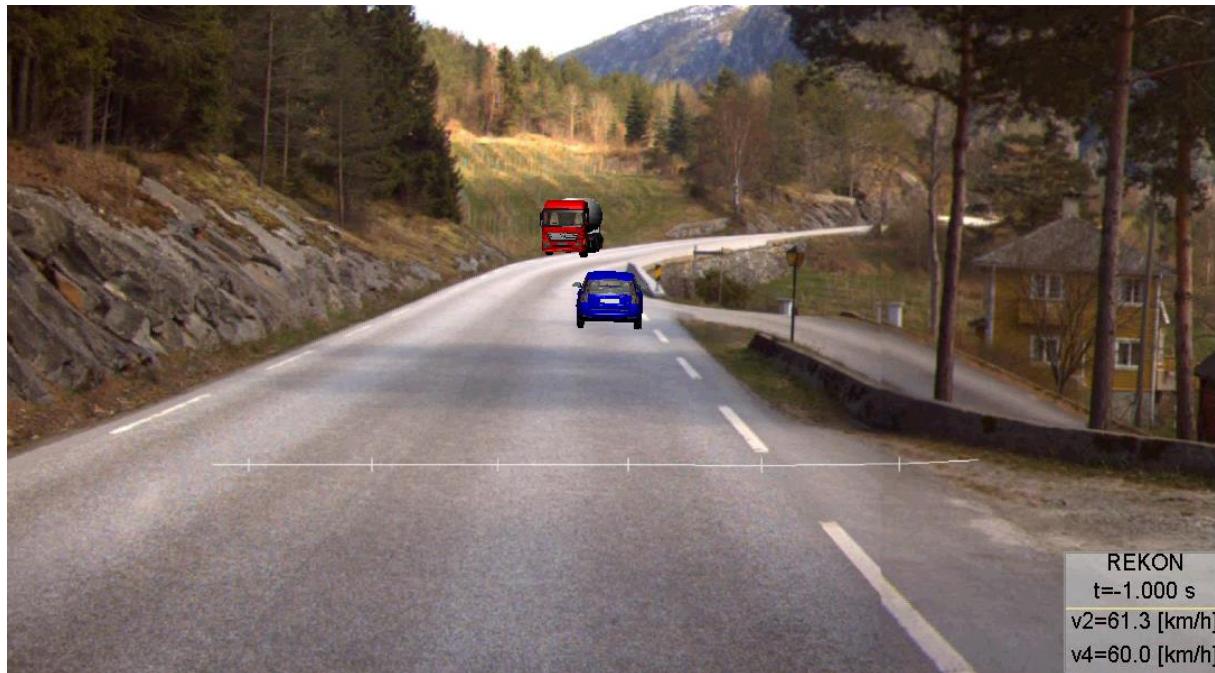
Illustrasjon 18: Simulerete posisjoner 1 sekund før kollisjonen

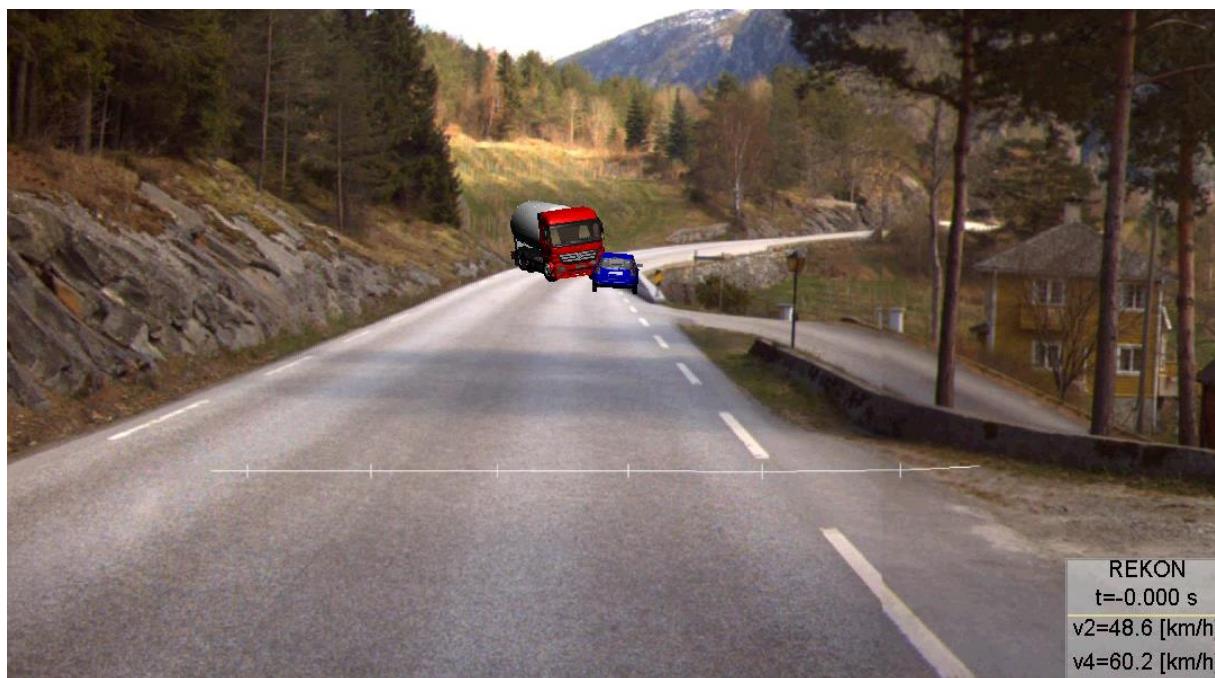
Illustrasjon 19: Simulerete posisjoner i kollisjonsøyeblikket

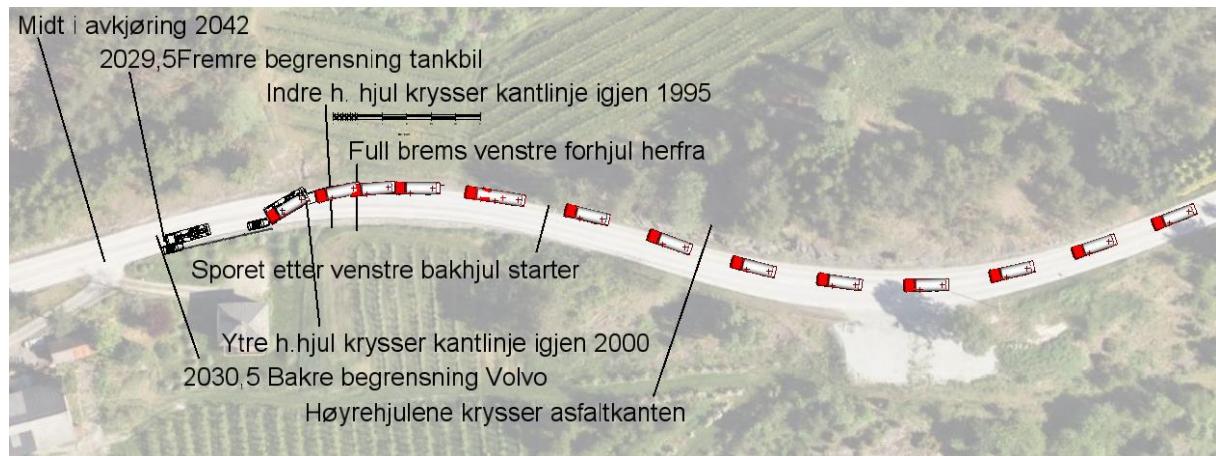
Illustrasjon 20: Starthastighet 64 km/h, kollisjonshastighet 43 km/h

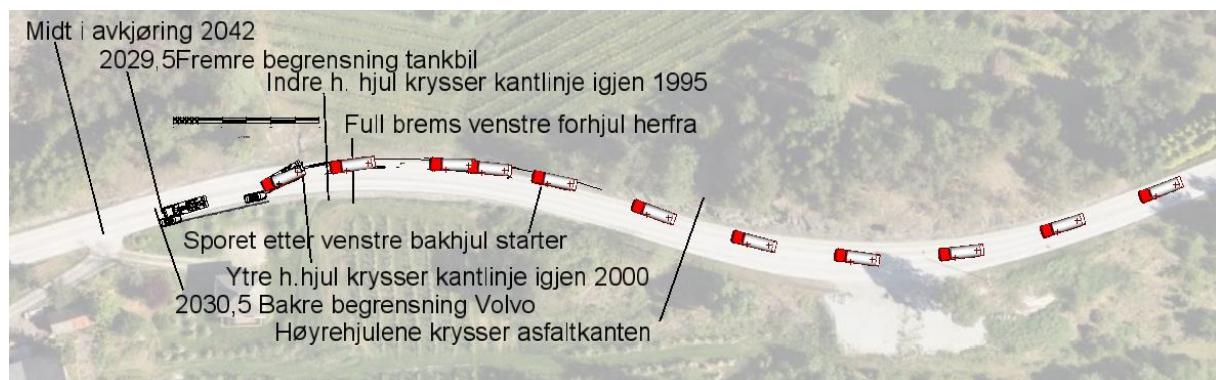
Illustrasjon 22: Starthastighet 78 km/h, kollisjonshastighet 60 km/h

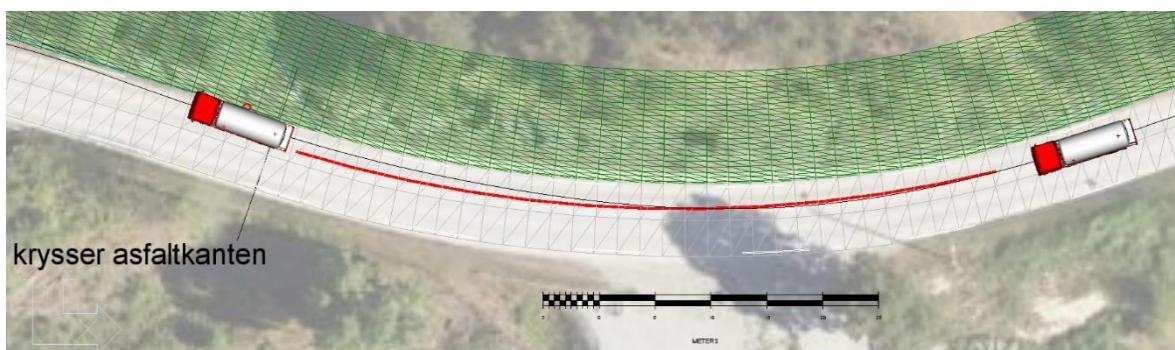
Illustrasjon 26: Viser tyngdepunktets simulerte bevegelser gjennom høyresvingen med svart strek og kurveradius 120 meter med rød sirkelbue

I simulasjonen utsettes bilen for maksimal sideakselerasjon i høyresvingen på ca. $4,3 \text{ m/s}^2$.

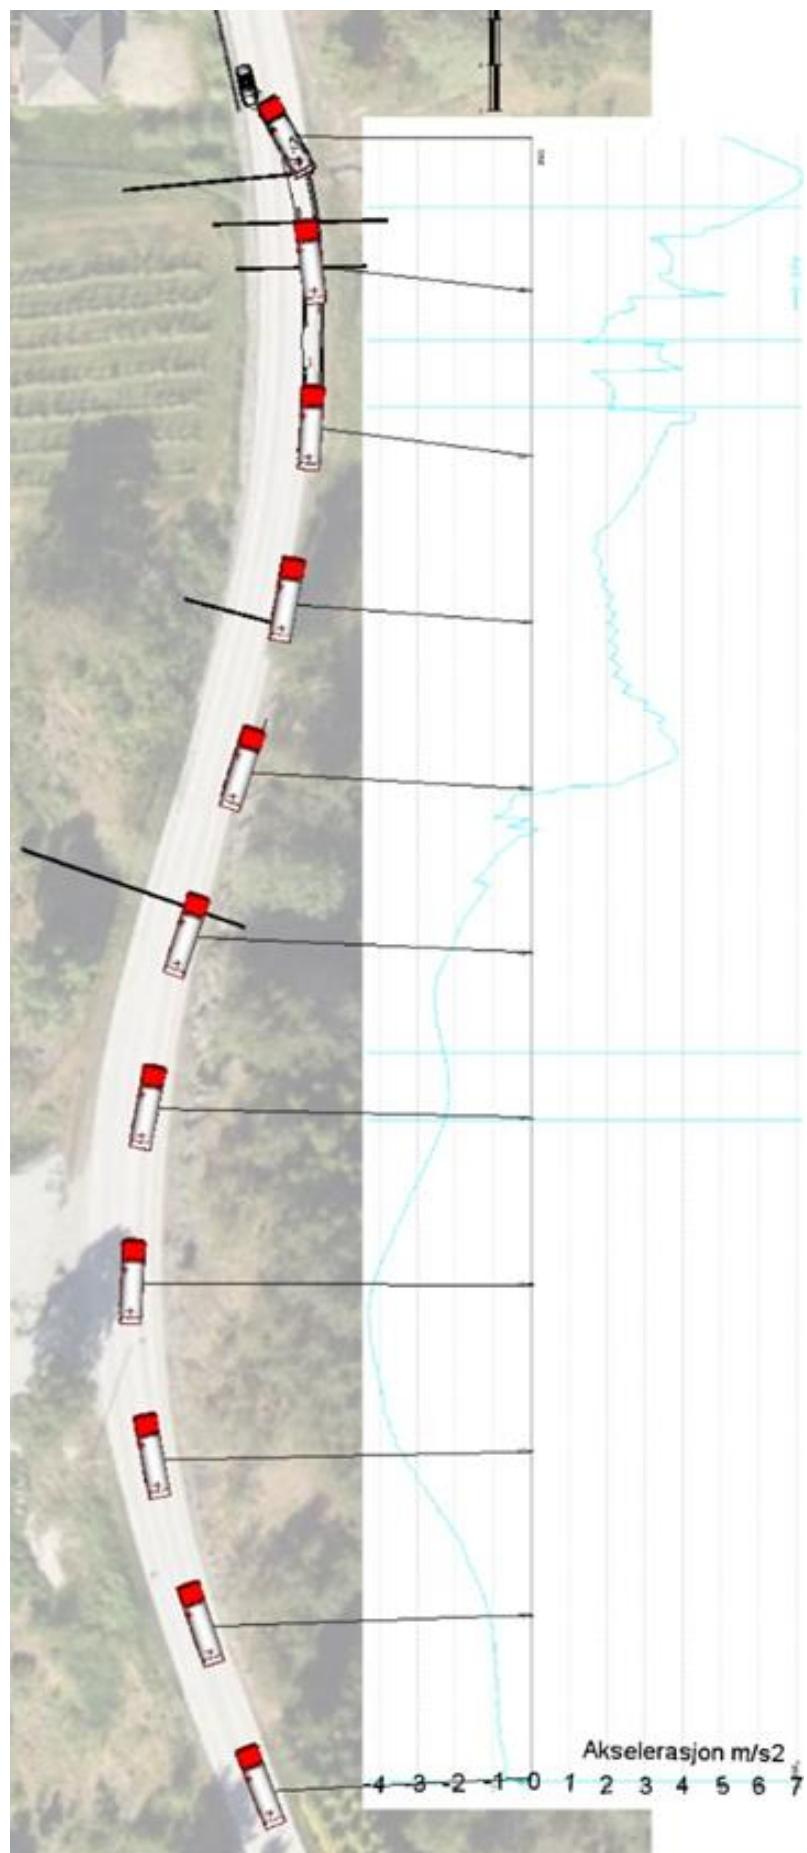
Illustrasjon 27: Viser sideakselerasjonen på tankbilen fra starten av simulasjonen (nederst på illustrasjonen) og fram til kollisjonen (øverst på illustrasjonen)

Med 7 % tverrfall medfører dette at bilen tilnærmet vil kunne følge den kurven den er kjørt med gjennom høyresvingen en friksjonskoeffisient på minst ca. 0,36. Det er lagt til grunn en friksjonskoeffisient på 0,6 i simulasjonene. Denne beregningen viser at tankbilen vil skrense svært lite for å komme gjennom høyresvingen.

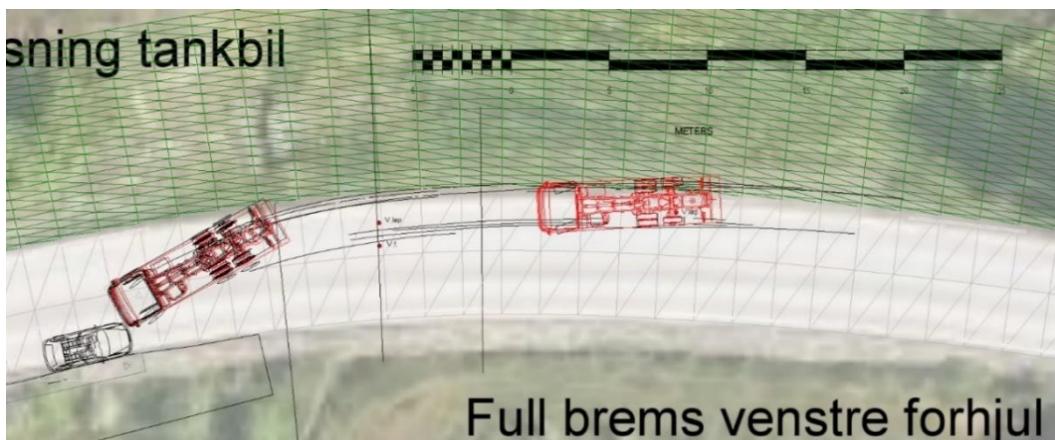
Illustrasjon 28

Illustrasjonen viser kollisjonsposisjon som stemmer godt overens med den registrerte, men at de venstre boggihjulene er noe for langt inn i vegen ved meter 1980 og at bilen er i noe for liten skrens ved meter 2000.

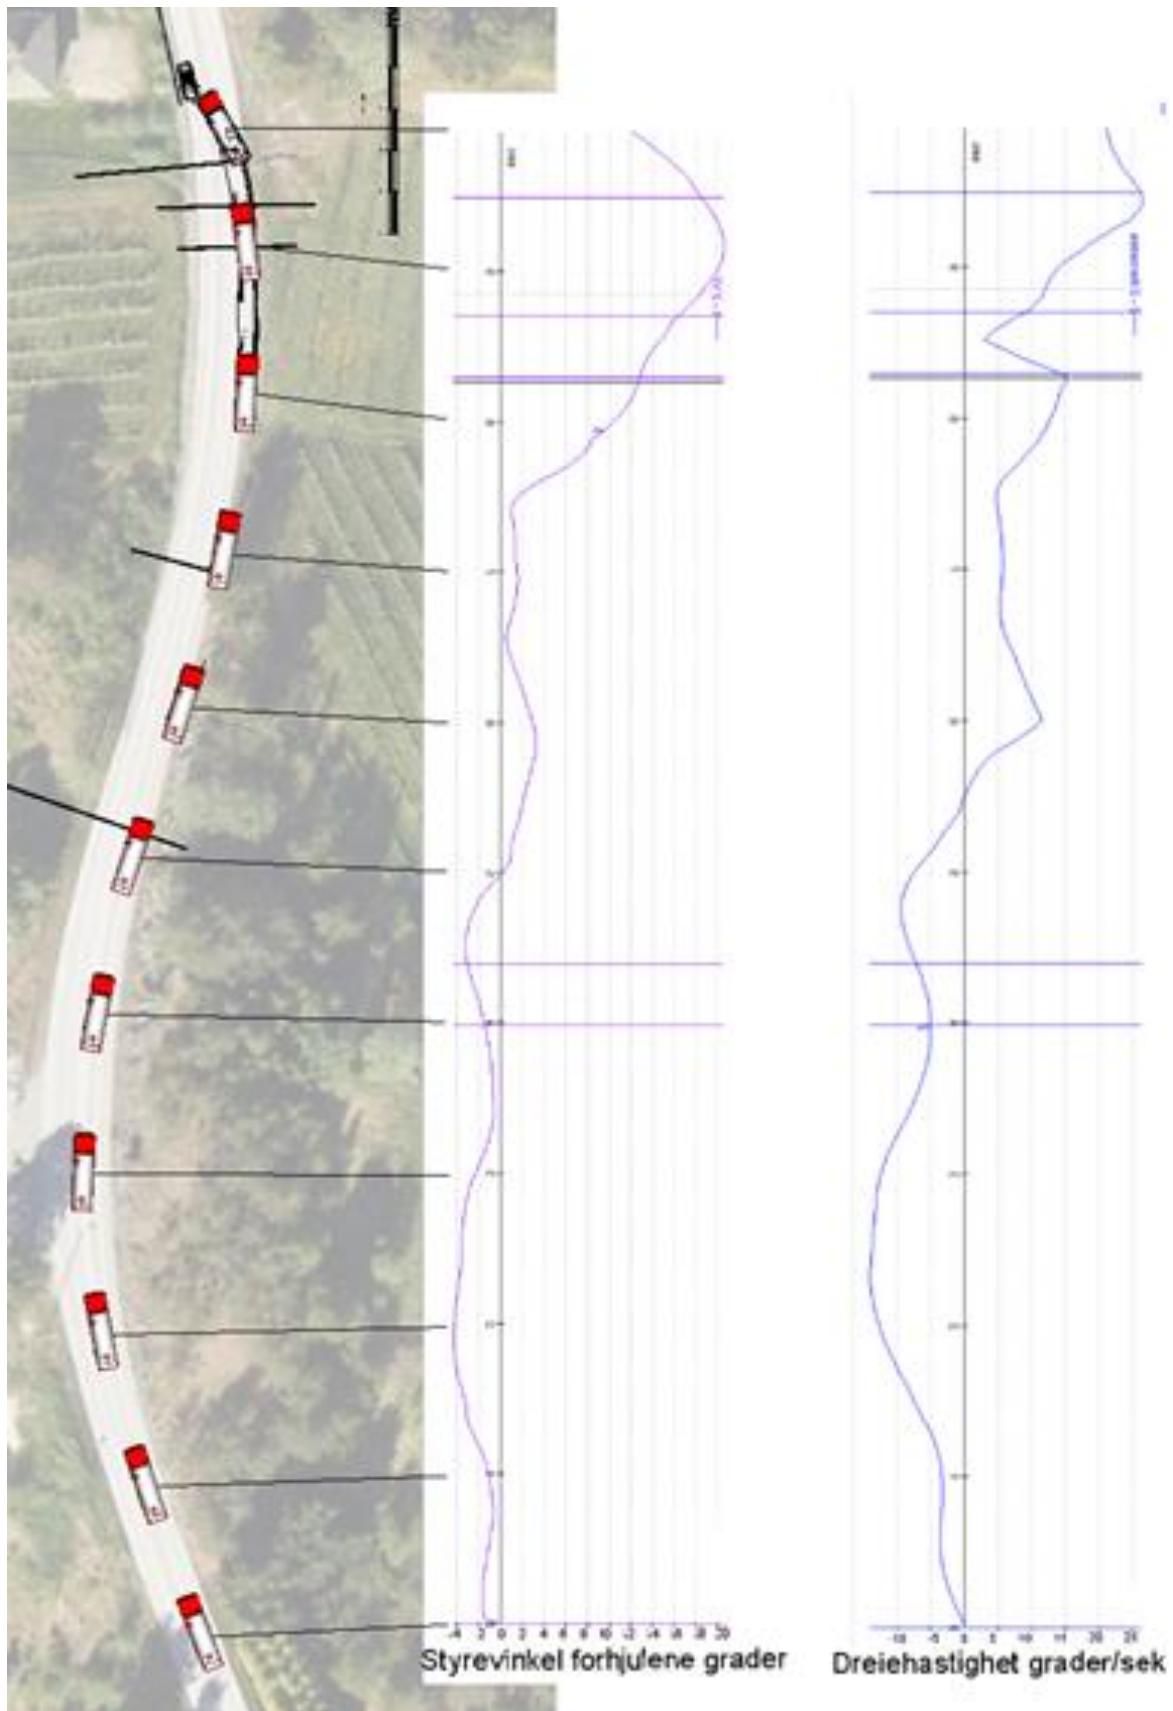
Illustrasjon 29: Viser tankbilens simulerte dreiehastighet (til høyre) og styrevinkel på forhjulene fra starten av simulasjonen (nederst på illustrasjonen) og fram til kollisjonen (øverst på illustrasjonen)

Illustrasjonen viser at dreiehastigheten etter å ha økt gjennom venstresvingen, reduseres brått fra 15,45 grader/sekund ved tid 8,27 sek til 2,98 grader/sekund ved tid 8,52 sek for så å øke kraftig igjen til tross for at styrevinkelen øker jevnt i denne perioden.

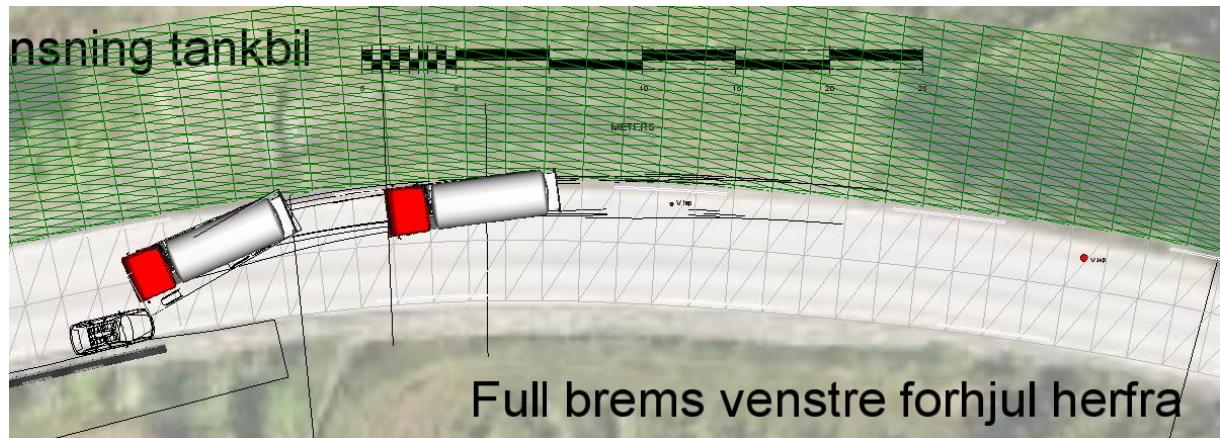
Illustrasjon 30

Illustrasjonen viser at selv med det som må betraktes som rask reaksjon fra føreren når bilens høyre forhjul kommer opp på asfalten igjen (start vridning på rattet mot høyre 0,5 sekunder etter at hjulet er på asfalten igjen), vil tankbilens venstre hjørne foran komme omrent halvveis over i venstre kjørefelt før den rettes opp.
