RAPPORT

Vei 2019/04

RAPPORT OM MØTEULYKKE MELLOM TO BUSSER PÅ FV. 450 VED NAFSTAD, ULLENSAKER 17. NOVEMBER 2017

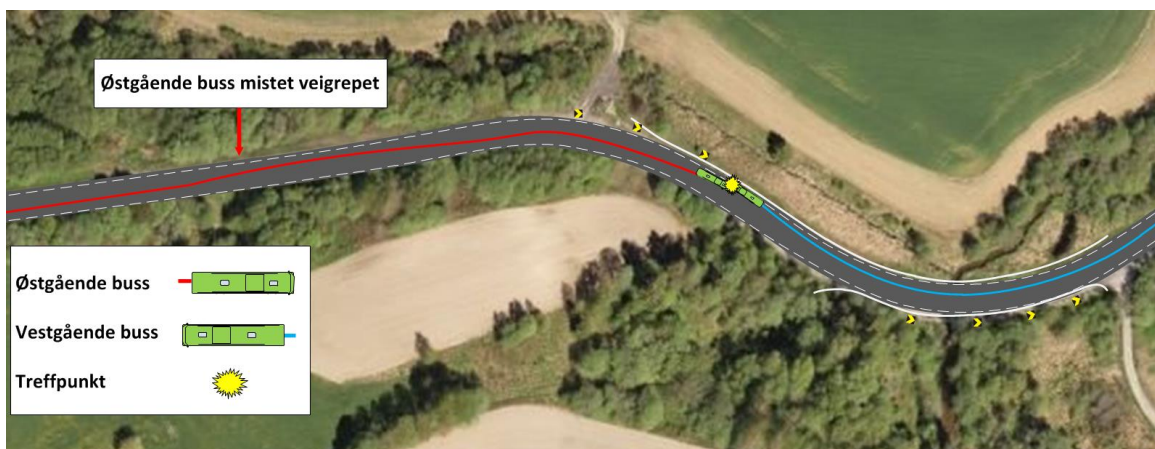
Bussene frontkolliderte med en overlapp på ca. halve bredden av fronten, og trengte inn i hverandre på førerplassene i begge bussene. I følge nedlastet hastighetsdata holdt begge bussene en hastighet på ca. 33-34 km/t i kollisjonsøyeblikket.

Førerplassen i østgående buss ble presset rett bakover i bussen, mens førerplass i vestgående ble presset bakover og inn mot midtgangen. Begge førerplassene ble kraftig deformert. Bussføreren i østgående buss omkom umiddelbart, og bussføreren i vestgående buss ble kritisk skadet. Det var kun to passasjerer ombord i den østgående bussen, og disse ble bare lettere skadet. Den vestgående bussen var uten passasjerer.

Figur 2: Hendelsesforløp møteulykken mellom østgående og vestgående buss langs fv. 450. Kart: © Kartverket. Illustrasjon: SHT

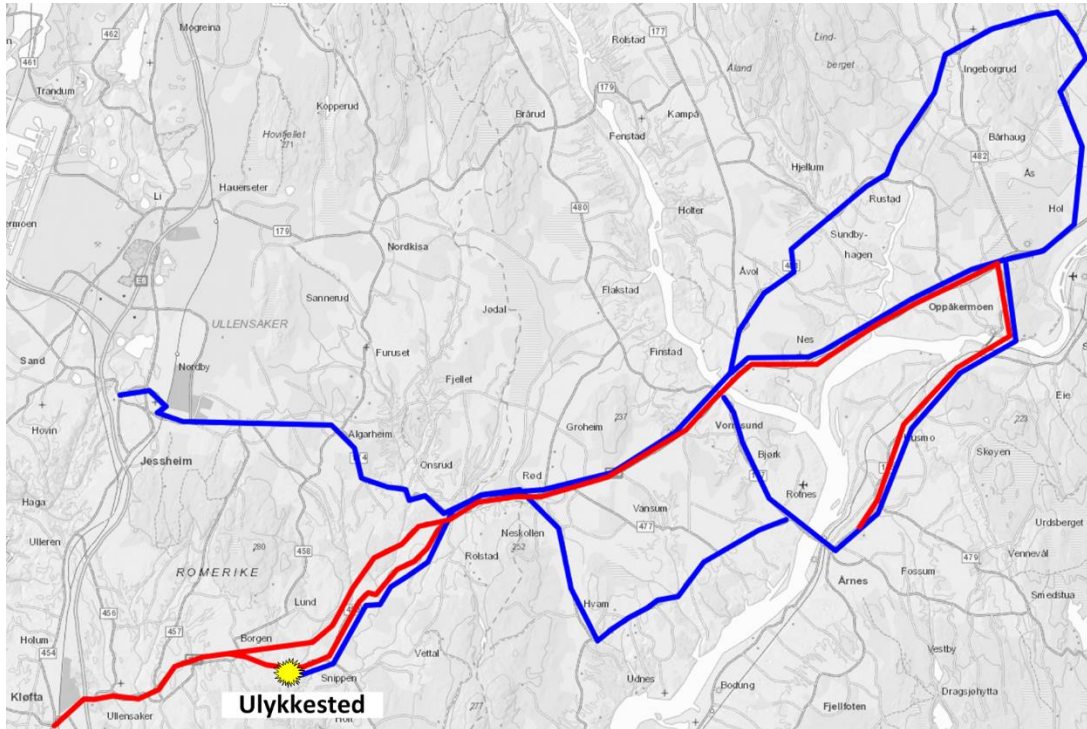
Figur 12: Logget kjørerute til østgående buss (rød) og vestgående buss (blå), 17. november 2017. Kart: Kystinfo, Kystverket. Illustrasjon: SHT

Føreren av den østgående bussen hadde kjørt strekningen flere ganger tidligere på dagen, og passerte ulykkesstedet litt før kl. 0700, 0830, 0900, 1000 (retning vest), 1100 (retning øst), 1200 (retning vest). Den østgående bussen var i rute ved gjennomkjøringen kl. 1300.

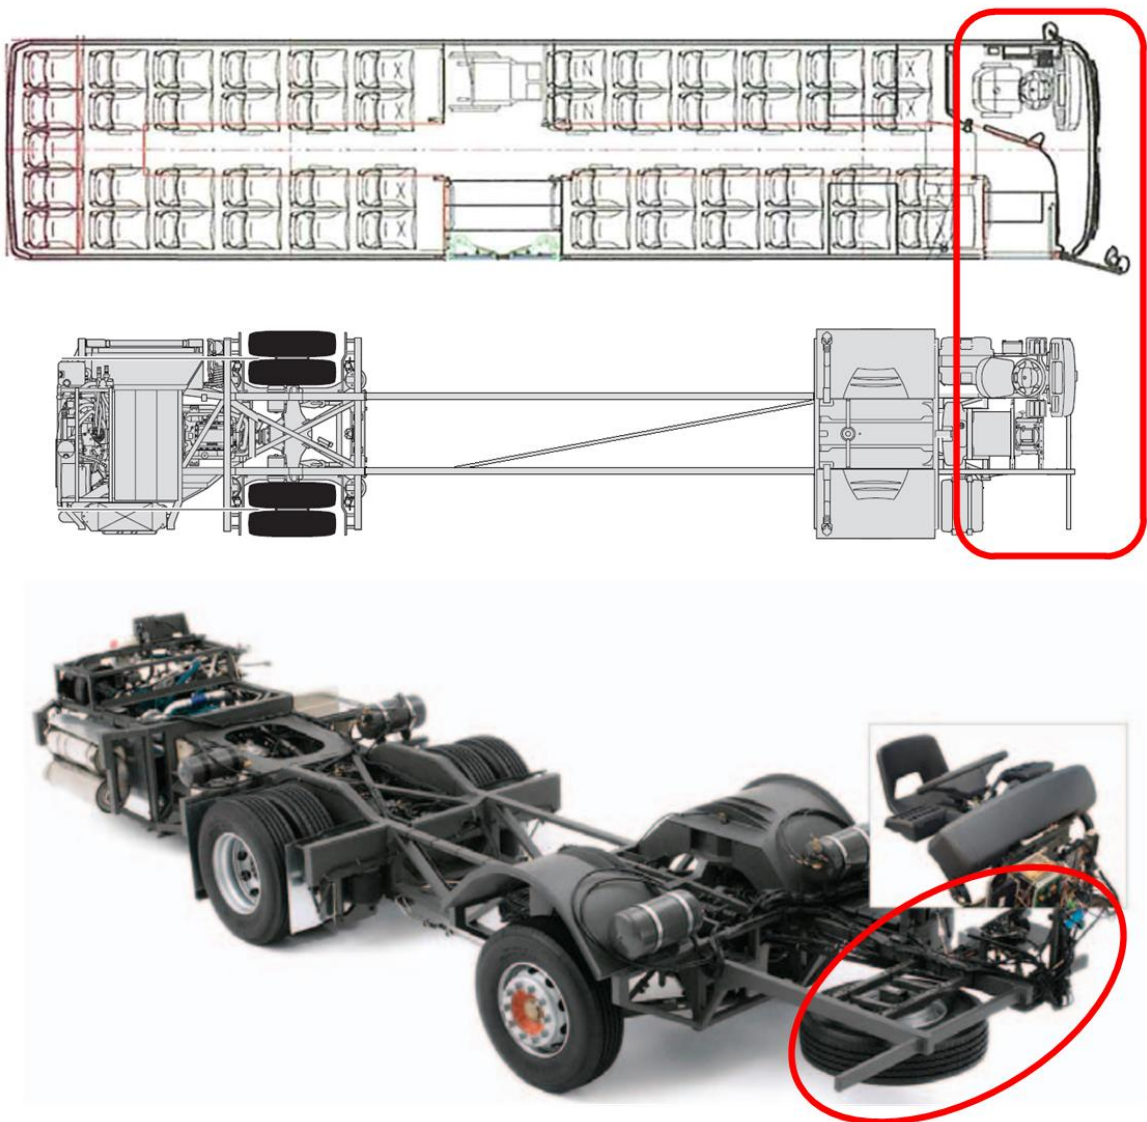
Førerplass på bussene var bygget på utsiden av det bærende chassiset, og var plassert helt fremst på venstre side av bussen. Volvo har informert SHT om at det ikke er forskriftsmessige krav til strukturell kollisjonsbeskyttelse på førerplass, eller underkjøringshinder på disse bussene. Chassiset bestod av konvensjonelt stål, og det var generell lav energiabsorpsjon i frontkonstruksjonen, vist i figur 17.

Figur 17: Volvo B12B chassis- og karosserikonstruksjon. Tverrbjelkene i front er ringet rundt. Illustrasjon/Foto: Volvo Bus

SHT mener at ulykkens skadeomfang er sterkt påvirket av bussenes svake kollisjonsbeskyttelse på førerplass. Dette har sammenheng med at gjeldende regelverk ikke ivaretar kollisjonssikkerheten for busser på tilsvarende måte som for en personbil eller en lastebil (se figur 26 og tabell 3). SHT vurderer at det er flere måter å innføre forbedret kollisjonssikkerhet for bussførere, og beskriver dette nærmere under.

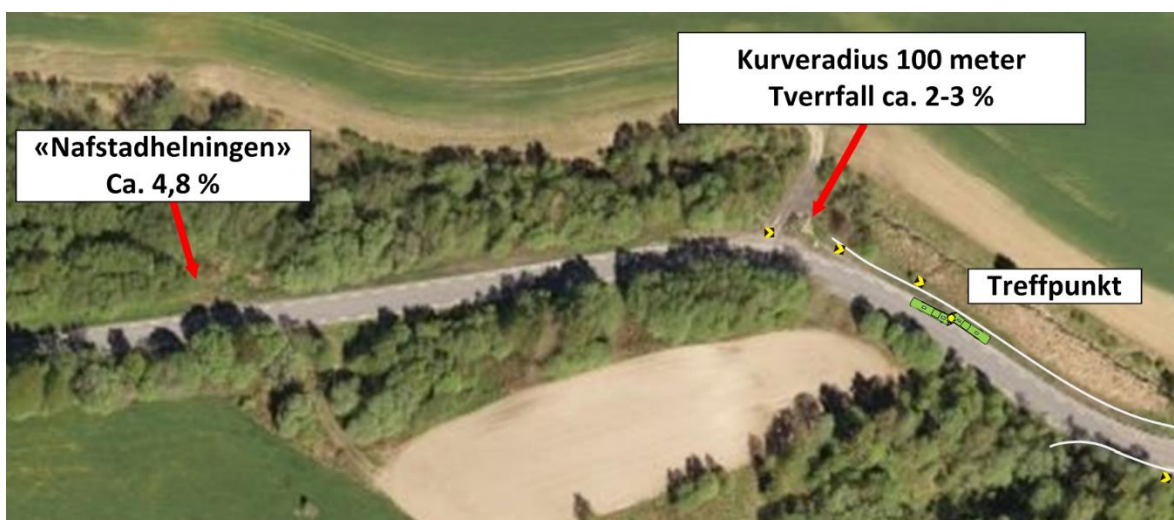
Figur 19: Oversiktsbilde av "Nafstadhelningen". Kart: © Kartverket. Illustrasjon: SHT

Solforholdene ved Nafstadhelningen på senhøsten, gjør at veibanen kommer i skyggen av vegetasjon omtrent fra bussholdeplassen «Molstad» vest for ulykkesstedet, og ned hele helningen gjennom s-kurven fram mot der ulykken inntraff, som vist i figur 20.

Skogholtet på sørsiden av helningen har ikke alltid vært tilstede. Flyfoto viser at lett skog har vokst fram langs Nafstadhelningen fra 1986. Trærne har etter hvert bidratt til mer skygge på veibanen, noe som har ført til økt risiko for rim og frostdannelse under gitte værforhold. SHT vurderer at dette også påvirker sikkerheten langs denne strekningen.

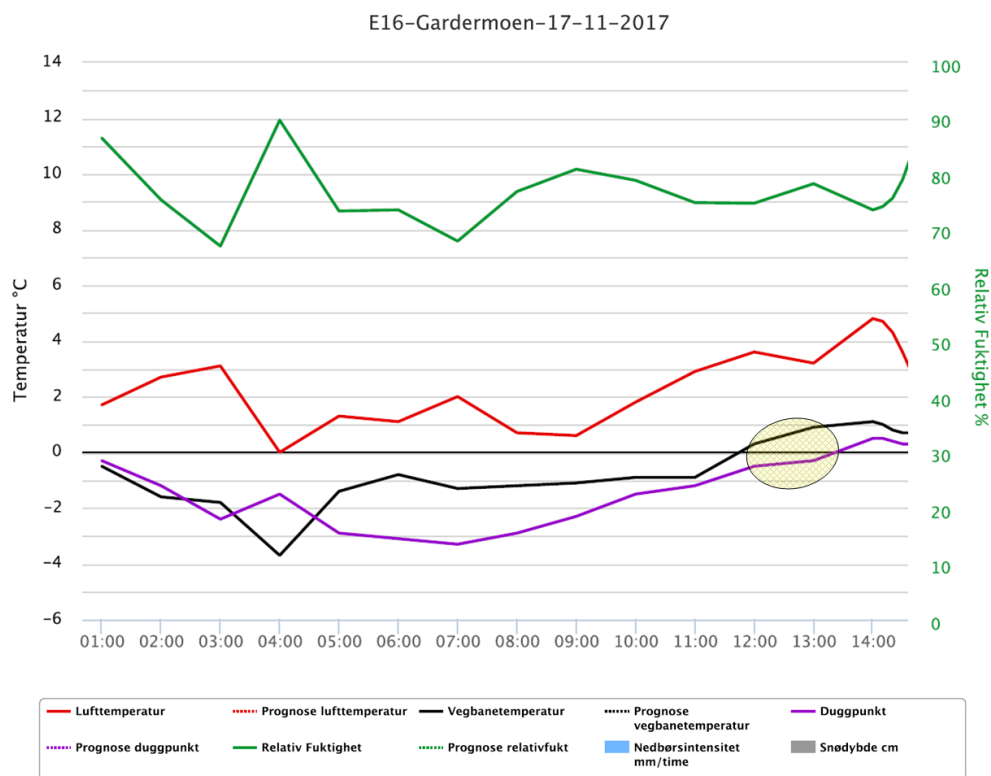
Figur 22: Meteorogram for E 16 Gardermoen værstasjon 17. november 2017. Kilde: Vegvær.no/SHT

Ved Gardermoen var veitemperaturen stigende utover formiddagen og kom over null grader om lag kl.1200. Ved Ulvesund, derimot, snur veitemperaturen seg fra over null grader kl.1200, og kommer under null om lag kl.1230, samtidig som duggpunktet steg over veitemperaturen. Dette er skravert i figur 22 og figur 23. Forholdene ved Ulvesund bru skaper forutsetninger for rimfrostdannelse, beskrevet i pkt. 1.15.1.

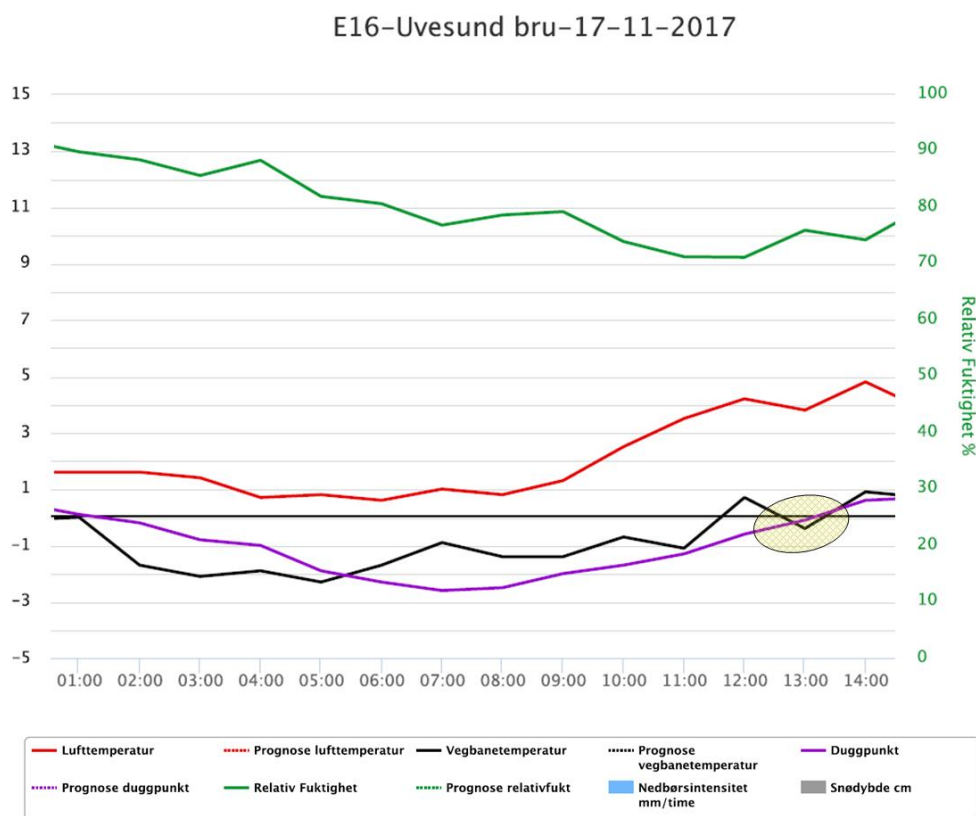
Figur 23: Meteorogram for E16 Ulvesund bru 17. november 2017. Kilde: Vegvær.no/SHT

Meteogrammet fra Ulvesund bru, viser at vegbanetemperaturen kom under duggpunktet, og begge temperaturene var under null grader litt før kl. 1300 på dette stedet. En slik situasjon kan skape rimfrost i veibanen. SHT vurderer at dette også skjedde i skyggeområde ned Nafstadhelningen i tidsrommet mellom kl. 1230 og 1300, og at det dannet seg et rimfrostlag. Bilder fra ulykkesstedet etter ulykken underbygger dette. Det ble også beskrevet av de som var på stedet at det lå en ishinne i veibanen.
