# RAPPORT

Vei 2019/06

## RAPPORT OM UTFORKJØRINGSULYKKE PÅ FV. 651 SVINEROIVEGEN VED RJUKAN, TINN KOMMUNE, 2. SEPTEMBER 2018

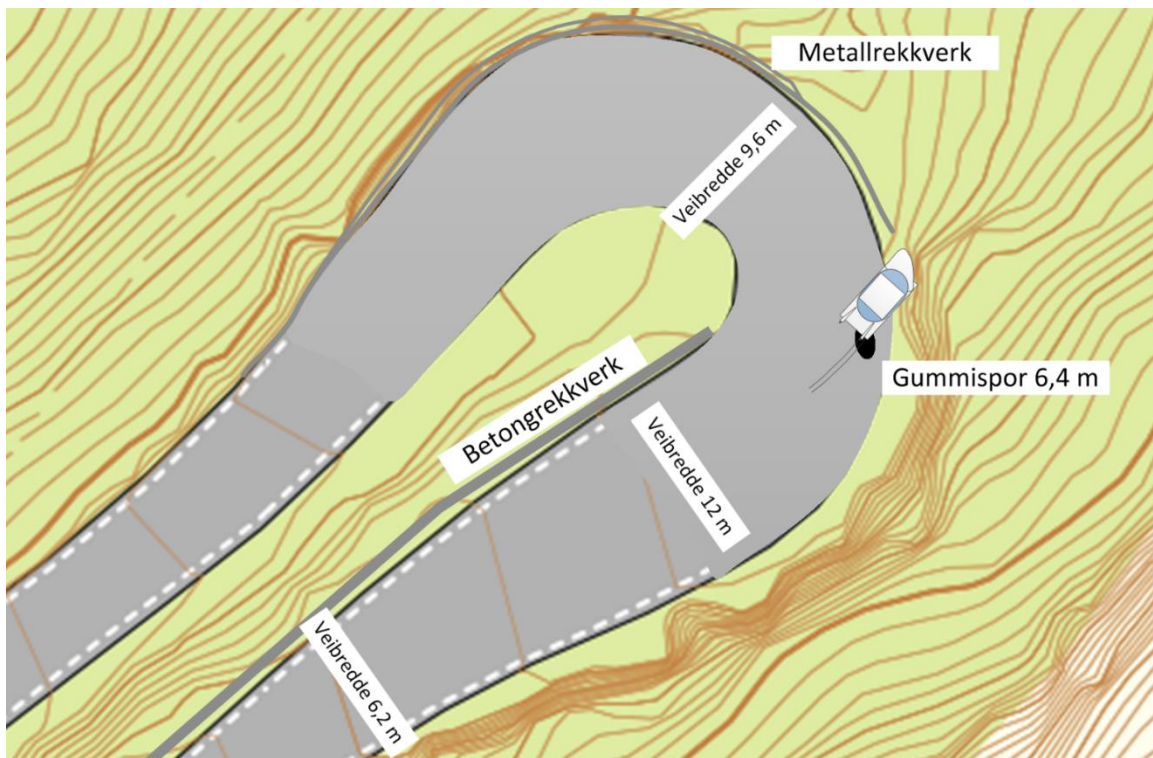
Figur 10: Skisse over ulykkessted. Illustrasjon: SHT

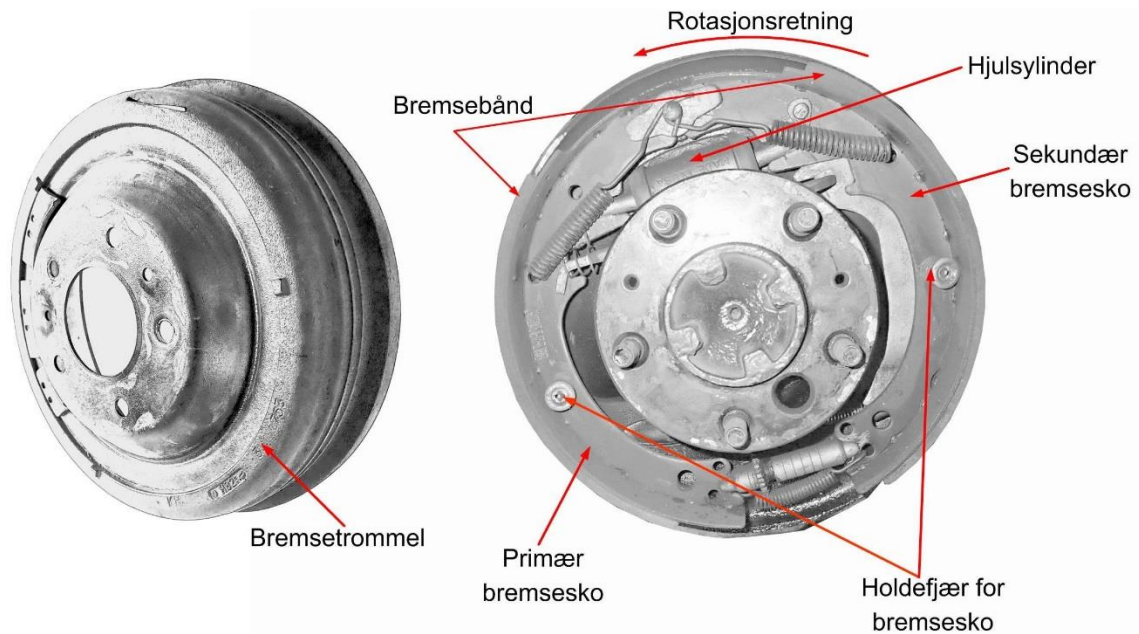
Figur 12: Oversikt over komponenter i trommelbremsen (venstre bakhjul) når bremsetrommelen er demontert. Illustrasjon: SHT

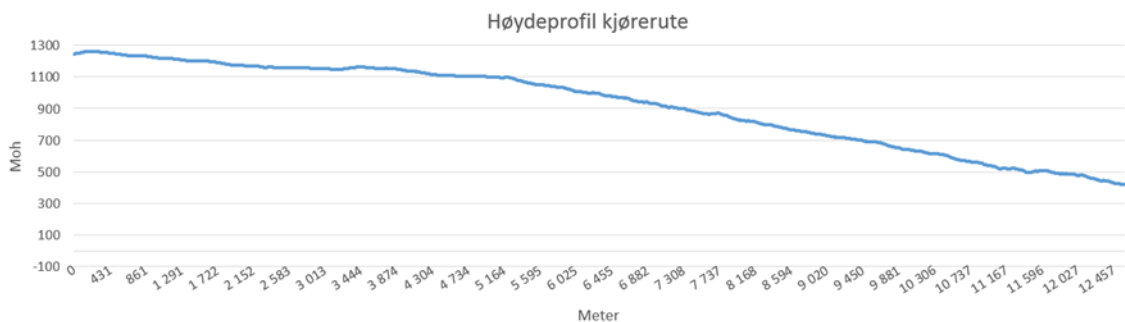
Figur 24: Høydeprofil fra høyeste punkt ved Flisetjønn og ned til ulykkesstedet. De siste 7,5 km ned mot ulykkesstedet har et gjennomsnittlig fall på 9,6 %. Illustrasjon: © Kartverket

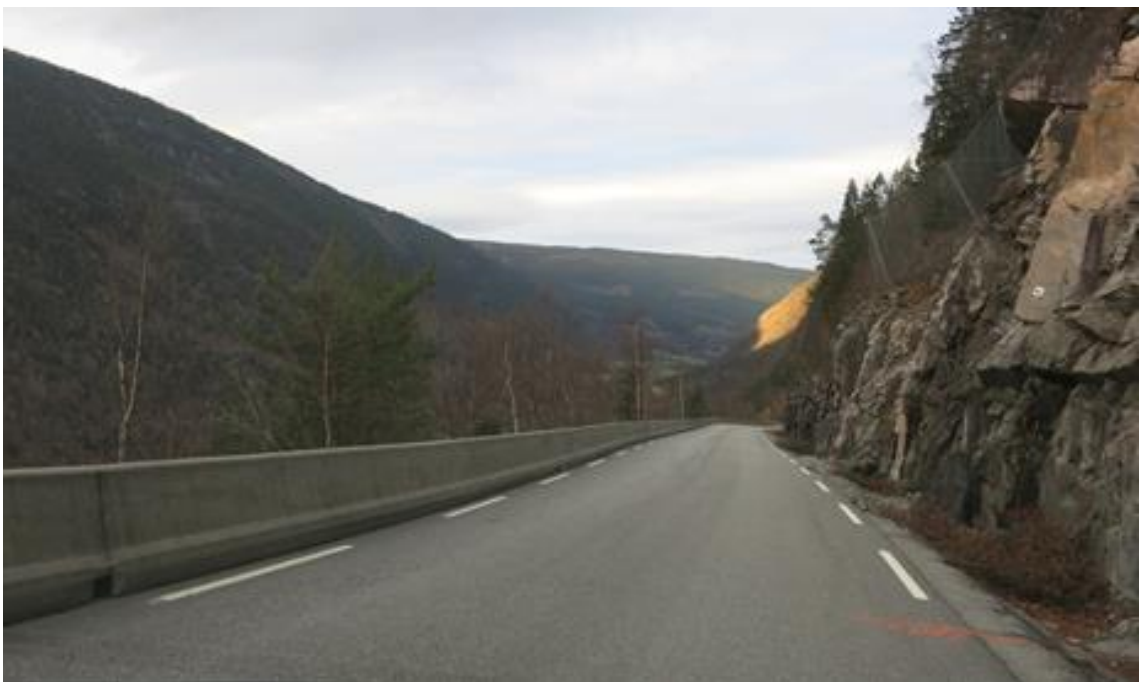
Figur 27: Vegmiljø 400 meter fra ulykkesstedet. Foto: SHT

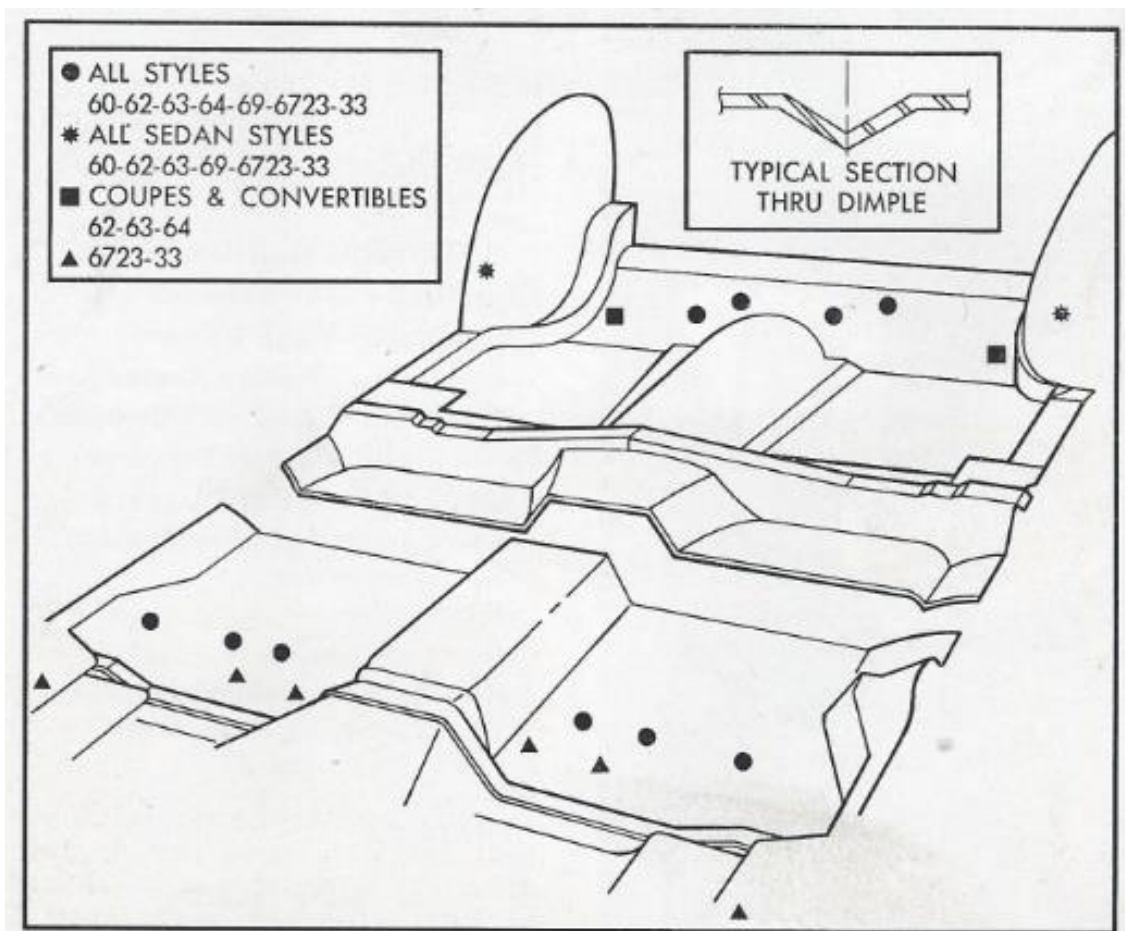
I følge «The Cadillac Serviceman» - et magasin som ble produsert av General Motors fabrikken på jevnlig basis og som inneholdt informasjon som ikke ble dekket opp av fabrikkmanualen, var det mulig å installere bilbelter i bilen. I følge magasinet utgitt i november 1959 var serviceprosedyren for å installere bilbelter blitt forenklet, ved at det var laget fordypninger i gulv og karosseri for å lokalisere hvor boltene for montering av setebelter skulle plasseres (General Motors, 1959).

Figur 28: Punktene i figuren viser hvor boltene for montering av setebelter skulle plasseres. Kilde: The Cadillac Serviceman, november 1959
