RAPPORT

Vei 2020/04

RAPPORT OM BRANN I VOGNTOG PÅ E16 I GUDVANGATUNNELEN I AUURLAND 30. MARS 2019

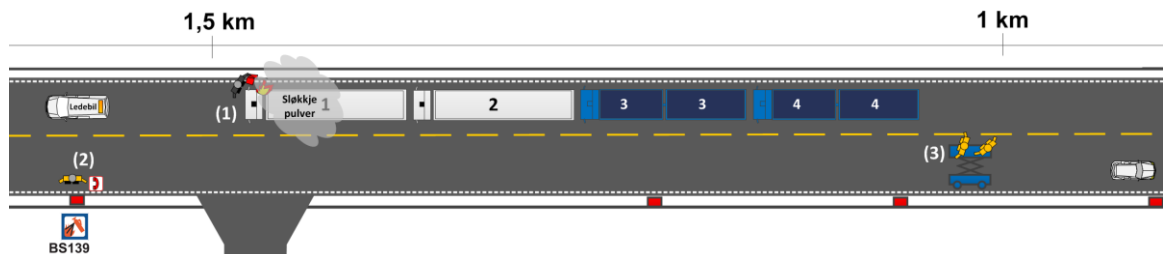
Brannen blussa raskt opp på høgre side av vogntog nummer 1, og vogntogfører nummer 1 såg òg flammene i den høgre sidespegelen. Føraren sette på varsellysa, blinka med frontlyktene mot leiebilen og stoppa køyretøyet. Deretter gjekk han ut mot det han trudde var flammar frå dieseltanken på høgre sida, men såg at flammene kom frå undersida av førarhytta. Føraren henta handsløkkjaren frå si eiga trekkvogn og tømde han mot flammene, jf. (1) i figur 3. Dette sende ei sky av sløkkjepulver bakover mot dei andre vogntoga, jf. figur 4. Leiebilsjåføren varsla Vegtrafikkentralen (VTS) frå ein naudtelefon om lag 50 meter lenger nede i tunnelen kl. 0331, jf. (2) i figur 3.

Figur 3: Vogntogfører nummer 1 prøvde å sløkkje brannen (1), og leiebilsjåføren varsla VTS via SOS-telefonen (2). Illustrasjon: SHK

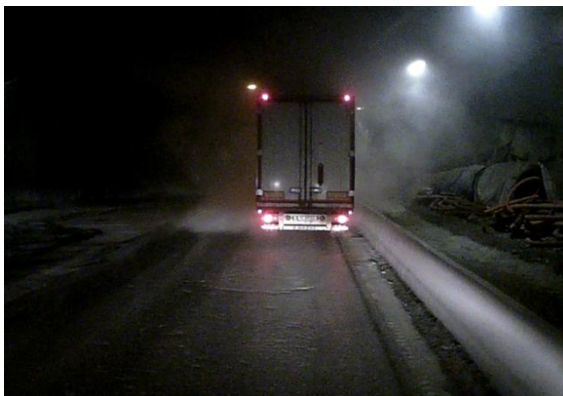
Figur 4: Sløkkjepulver kom sigande bakover då det blei gjort forsøk på å sløkkje brannen, ca. kl. 0332. Video: Thermo transport

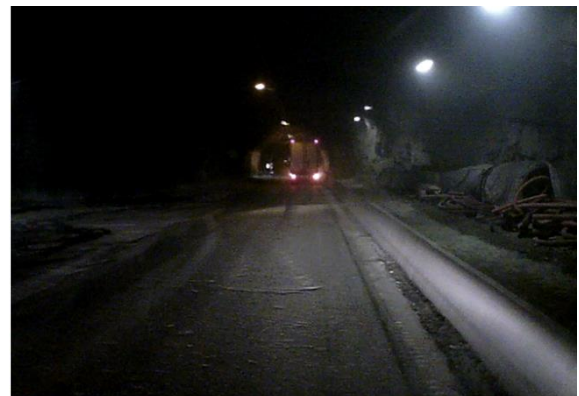
Figur 5: Vogntog nummer 1 køyrde ned til staden der leiebilsjåføren varsla VTS, ca. kl. 0333. Video: Thermo transport

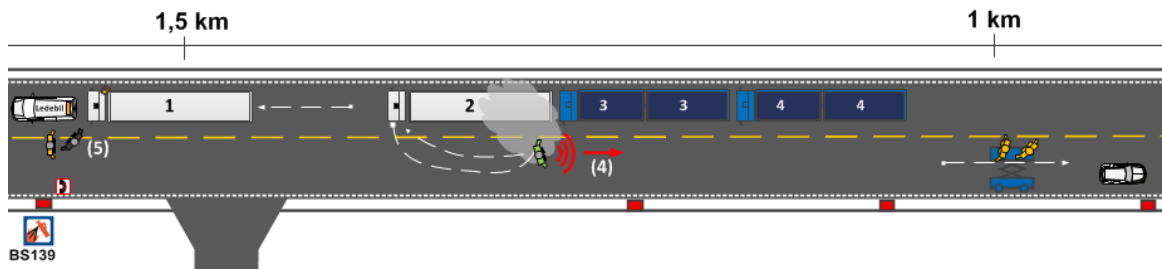
Føraren i vogntog nummer 2 trudde at sløkkjepulveret som kom mot han, var brannrøyk, og han hoppa ut av køyretøyet og gav førarane av vogntog nummer 3 og 4 signal om å rygge, jf. (4) i figur 6. I mellomtida forsøkte vogntogfører nummer 1 å finne fleire sløkkjemiddel, men det var ikkje noko slikt i nærleiken. Så køyrde han det brennande vogntoget fram mot leiebilen, jf. (5) i figur 6. Vogntogfører nummer 2 sette seg attende i vogntoget sitt, og han såg då at vogntog nummer 1 var flytta litt framover i tunnelen.

Figur 6: Vogntogfører nummer 2 signaliserte til vogntoga bak. Illustrasjon: SHK

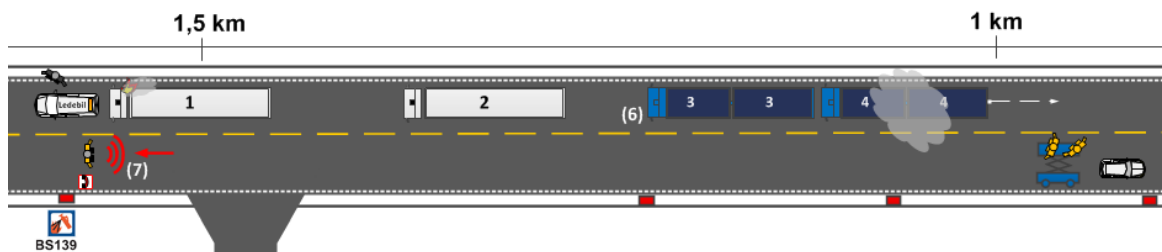
Vogntog nummer 3 og 4 var i ferd med å rygge tilbake i retning Langhuso, jf. (6) i figur 7. Brannen heldt fram med å spreie seg til den fremre delen av semitilhengaren til vogntog nummer 1, og leiebilsjåføren gav beskjed om at føreren måtte setje seg inn i leiebilen slik at dei kunne evakuere vidare ut av tunnelen. Leiebilsjåføren signaliserte med store armrørslar mot kolonnen at dei skulle følgje han vidare forbi det første vogntoget, som stod i brann, jf. (7) i figur 7. Førarane av vogntog 3 og 4 var opptekne med å rygge, og dei oppfatta korkje signala frå leiebilsjåføren eller at vogntog nummer 2 følgde leiebilen forbi det brennande vogntoget.

Figur 7: Leiebilsjåføren gav signal om å køyre forbi (6), men berre vogntogfører nummer 2 oppfatta dette. Illustrasjon: SHK

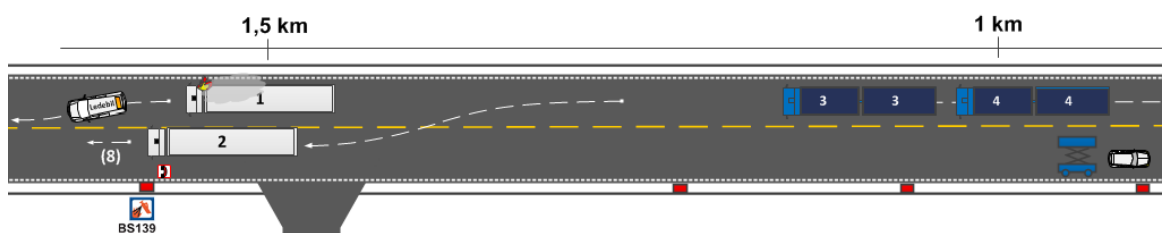
Leiebilen med to personar (leiebilsjåføren og vogntogfører nummer 1) og vogntog nummer 2 evakuerte vidare nedover Gudvangatunnelen, jf. (8) i figur 7, om lag tre minutt etter at brannen først var observert.

Figur 8: Leiebil med to personar følgd av vogntog nummer 2. Det tredje og fjerde vogntoget rygga bakover mot og forbi sakselifta. Illustrasjon: SHK

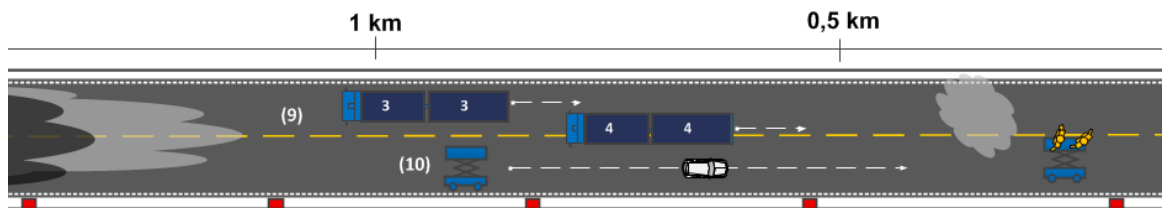
Ovanfor brannen var vogntog nummer 3 og 4 i ferd med å rygge sakte bakover, jf. (9) i figur 9. Samstundes rygga dei to elektroinstallatørane lifta opp mot tenestebilen sin og sette seg inn. Det var ikkje direkte kontakt mellom vogntogførarane og installatørane, og etter ei kort stund bestemte installatørane seg for å køyre tenestebilen ut av tunnelen. På

vegen ut mot Langhuso varsla installatørane andre kollegaer lenger oppe i tunnelen, jf. (10) i figur 9.

Figur 9: Elektroinstallatørane køyrde tenestebilen sin ut av tunnelen, medan vogntoga heldt fram med å rygge og sikta blei dårlegare. Illustrasjon: SHK

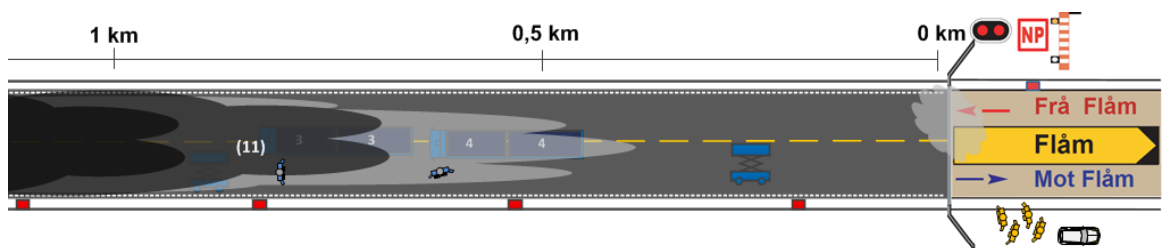
Vogntoga klarte å rygge rundt 200–300 meter, om lag 650 meter vekk frå brannen, før røyken gjekk frå lys til svart i løpet av kort tid. Røyken gjorde det umogleg å rygge vidare, og førarane valde då å forlate køyretøya og gå mot utgangen ved Langhuso, jf. (11) i figur 10.

Figur 10: Vogntogførarane såg ikkje lenger i speglane og forlét vogntoga. Illustrasjon: SHK

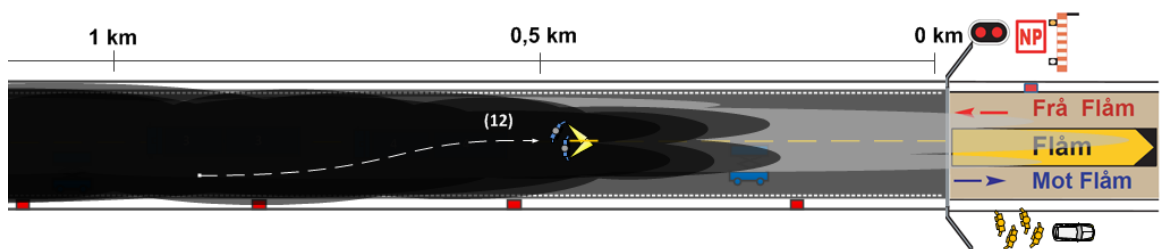
Røyken var så tett at føraren av vogntog nummer 4 til å byrje med gjekk rett inn mot tunnelveggen. Dei tok med seg mobiltelefonar og ei flaske vatn på deling, og dei brukte sine egne klede til å dekkje andletet for å hindre sot og røyk i å kome ned i halsen. Først sprang dei, men på grunn av hoste og svie i luftvegane reduserte dei farten og gjekk raskt for å halde pusten under kontroll. Det var mørkt, og lysa i tunneltaket kunne dei berre så vidt skimte når dei var rett under dei. Dei brukte lommelyktene på mobiltelefonane og lyste mot den gule midtstripa for å følgje henne ut, jf. (12) i figur 11. Sikta var så dårleg at dei måtte gå krokbygde og halde mobiltelefonane om lag ein halvmeter over bakken for å kunne sjå midtstripa.

Figur 11: Vognførar nummer 3 og 4 forlét tunnelen ved hjelp av lommelykta på mobiltelefonen. Illustrasjon: SHK

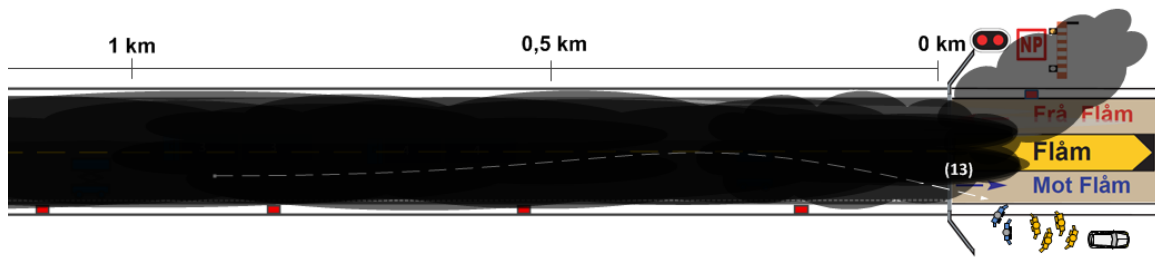
Førarane drakk vatn på vegen ut og eksponerte såleis luftvegane. Dette gjorde det vanskelegare å puste på grunn av svie, men òg fordi klumpar og partiklar frå røyken følgde med ned i lungene. Om lag 22 minutt etter at brannen starta, hadde alle dei seks personane som var i den røykfylte delen av tunnelen, kome seg ut ved Langhuso, jf. (13) i figur 12. Frå utsida av tunnelen observerte dei at røyken både blei mørkare og kom fortare.

Figur 12: Alle dei seks personane som var på oversida av brannen, var ute av tunnelen etter om lag 22 minutt. Illustrasjon: SHK

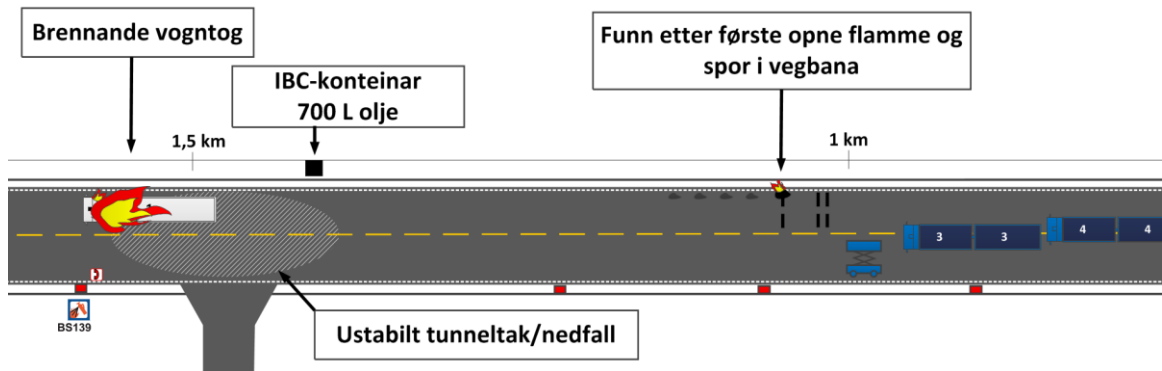
Brannen i tunnelen oppstod 1,5 km frå Langhuso på Flåm-sida av tunnelen og om lag 10 km frå Gudvangen. Vogntoget stod i køyrefeltet sitt då brannen oppstod, og det var såleis mogleg å passere køyretøyet. Illustrasjonen av ulukkesstaden i figur 16 er basert på videomateriale, bilete og tekniske funn i tunnelen.

Figur 16: Ulukkestaden og funn etter at trafikantane hadde evakuert. Illustrasjon: SHK

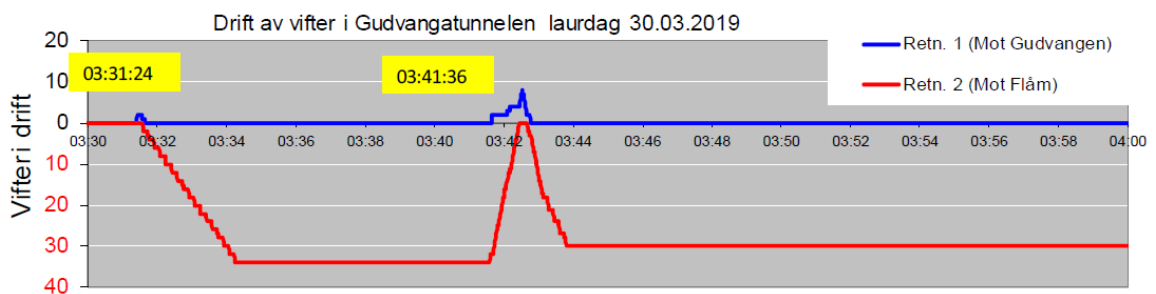
Då VTS-operatøren gav systemet kommandoen om å gå frå automatisk mekanisk styrt ventilasjon til manuell mekanisk styrt ventilasjon, skifta ventilasjonen retning mot Gudvangen, jf. figur 27. Dette oppdaga VTS-operatøren, og det blei gjeve ny kommando om å skifte retninga attende mot Flåm og låse henne i trinn 1. Etter hendinga blei det verifisert at systemet fungerte slik at dersom VTS set ventilasjonen i manuell, vil ventilasjonssystemet gå i den retninga det var i førre gong det blei overstyrt av ein operatør. I dette tilfellet gjekk ventilasjonsretninga sist gong den var styrt manuelt mot Gudvangen. Talet på vifter i drift mot Flåm blei redusert frå 34 til 30 stykke kl. 0341, då VTS gjekk over til manuell styring, sjå figur 27.

Figur 27: Oversikt over vifter i drift og retning. Kjelde: Statens vegvesen

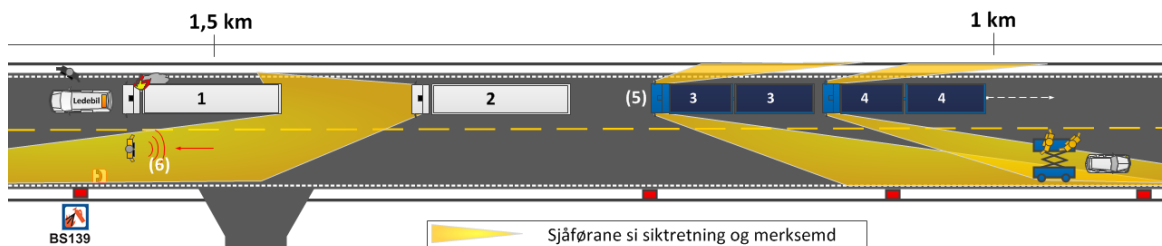
Figur 30: Framstilling av kvar sjåførane si merksemd var retta då leiebilsjåføren gav handsignal om at kolonnen skulle køyre vidare forbi det brennande vogntoget. Illustrasjon: SHK

Førarane av det tredje og fjerde vogntoget byrja å rygge utan å ha sett sjølve brannen. SHK meiner at merksemda deira var retta mot sjølve rygginga, og at dei difor korkje oppfatta signalet frå leiebilsjåføren om å køyre forbi vogntog nummer 1, eller fekk med seg at vogntog nummer 2 hadde følgt etter leiebilen.
