# RAPPORT

Vei 2020/05

## RAPPORT OM PÅKJØRINGSULYKKE MELLOM PERSONBIL OG VOGNTOG PÅ E18 I ASKER DEN 13. MAI 2019

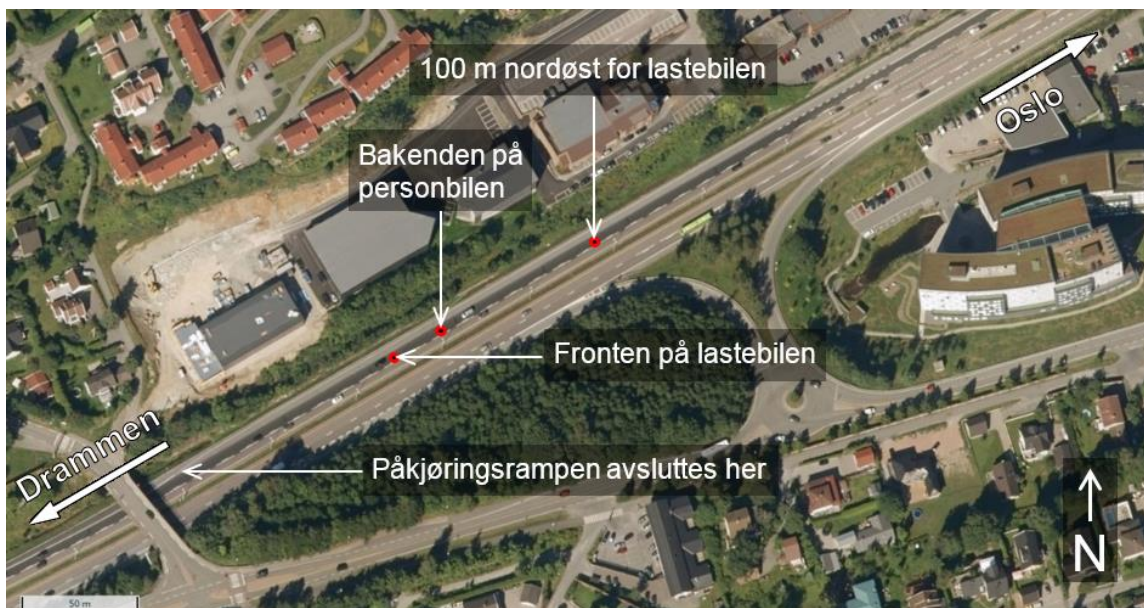
Figur 8 og figur 9 viser ulykkesstedet. Politiet observerte ingen spor fra kjøretøyene før kjøretøyenes sluttposisjoner på ulykkesstedet. Oppmålinger fra politiet viste at avstanden fra fronten av vogntoget og frem til nærmeste bro over E18 var 123,3 meter. Feltet helt til

høyre er avslutningen av påkjøringsrampen som kommer fra Asker. Statens vegvesen har opplyst at veibredden på det høye feltet og påkjøringsrampen til sammen har er på 6,6 meter.

Figur 8: Motorveisystemet og påkjøringsrampen fra Asker mot Drammen (vestover).  
Oppmålinger: Politiet. Kart: Kystinfo, Kystverket. Illustrasjon: SHK

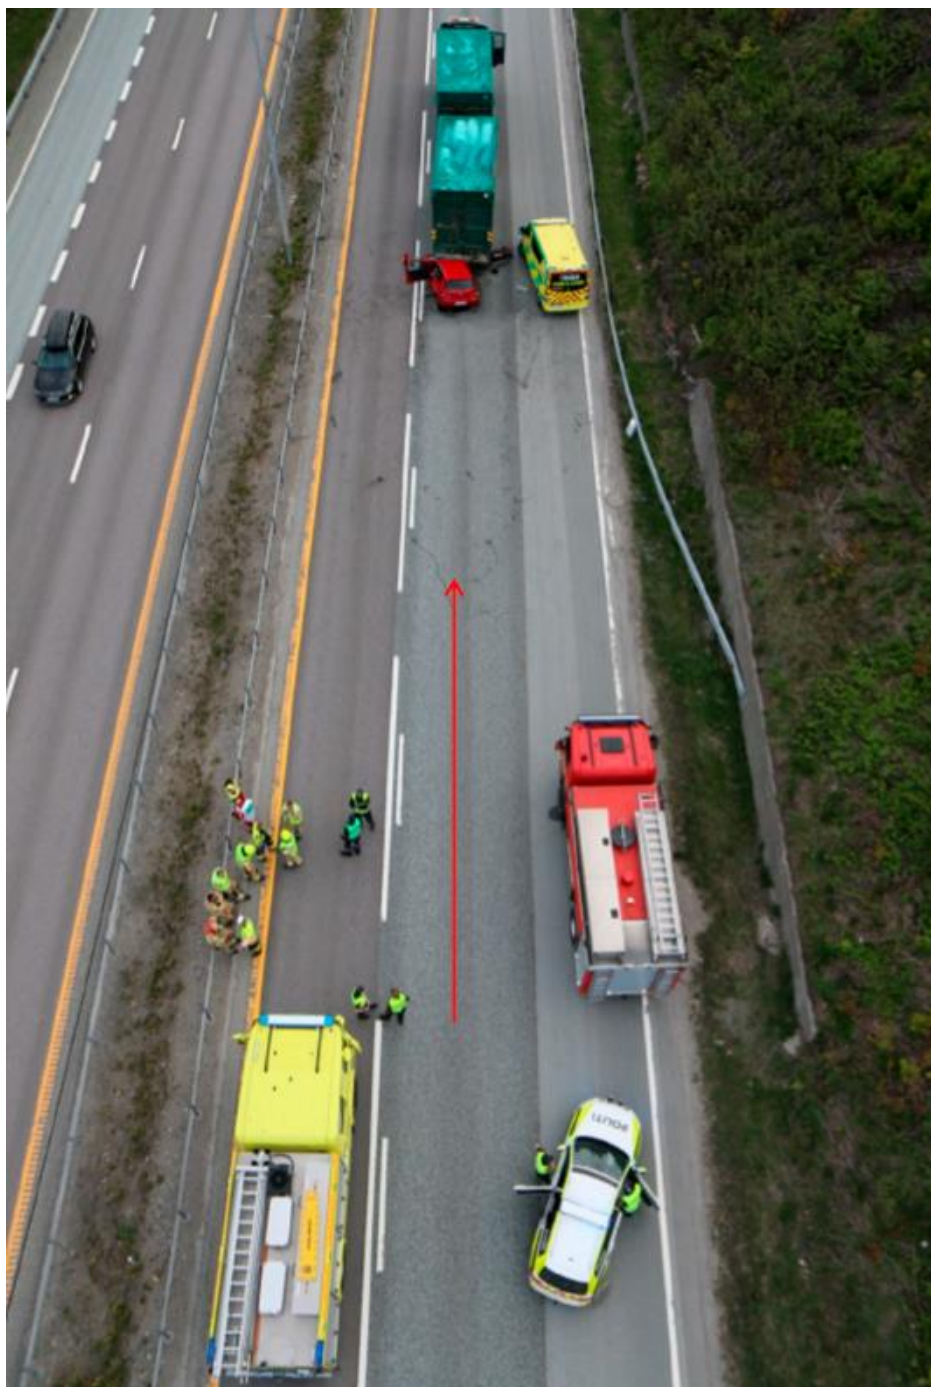
Figur 9: Veibanen og kjøretøyenes sluttposisjoner. Foto og illustrasjon: Politiet. Redigering: SHK

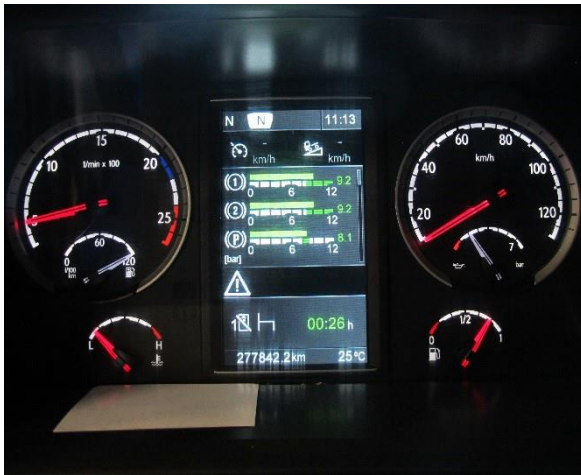
Undersøkelsene SHK gjennomførte viste at det automatiske bremsesystemet på tilhengeren koblet inn omtrent umiddelbart da luftlekkasjen ble gjenskapt. Figur 16 viser displayet på førerplassen før rekonstruksjonen. Rekonstruksjonen viste at det tok flere sekunder fra luftlekkasjen ble gjenskapt til luftrykket i bremsesystemet ble så lavt at displayet på førerplass ga varsel, se figur 17.

Figur 16: Normalt lufttrykk i bremsesystemet.  
Foto: SHK

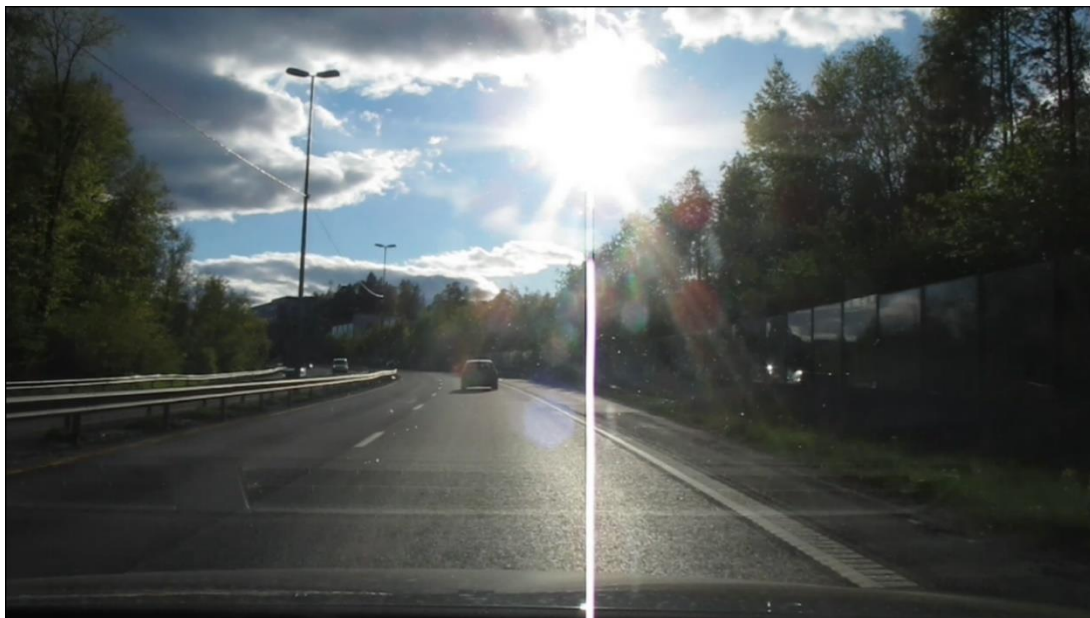
Deler av strekningen er utsatt for motlys på ettermiddag og kveld, avhengig av årstidene. Solen stod forholdsvis lavt på himmelen da ulykken skjedde, ifølge Sun Surveyor  $19,5^\circ$  over horisonten og  $273,4^\circ$  vest<sup>4</sup>.

Veien har en slak venstrekurve ca. 900 m før ulykkesstedet. Undersøkelser SHK har gjennomført viser at solens plassering på himmelen var midt mot personbilens kjøreretning like etter dette (se figur 18). Ifølge høydedata fra Kartverket hadde veien her en gjennomsnittlig stigning på ca. 3,5 prosent, tilsvarende ca.  $2^\circ$ .

Figur 18: Bildet er tatt ca. 850 m før ulykkesstedet ett år, ett døgn og 27 minutter etter ulykken. Solen var da plassert ca.  $6^\circ$  til høyre og  $3^\circ$  lavere på himmelen i forhold til solens plassering da ulykken skjedde. Foto: SHK

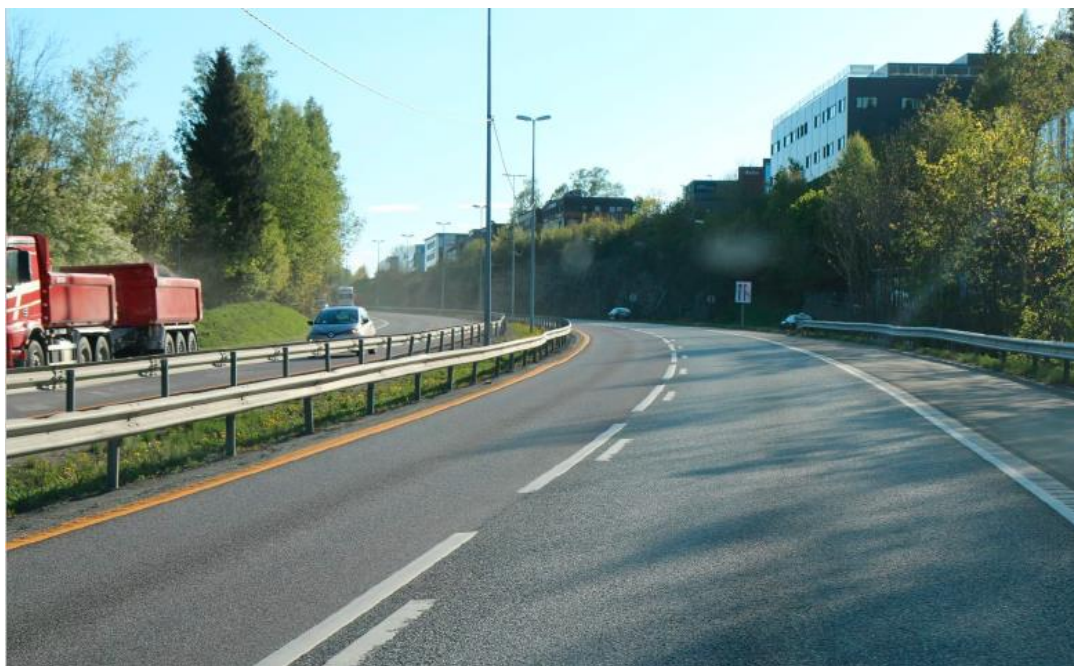
Figur 19: Bildet er tatt ca. 600 meter før ulykkesstedet kl. 1846 dagen etter ulykken. Foto: Politiet

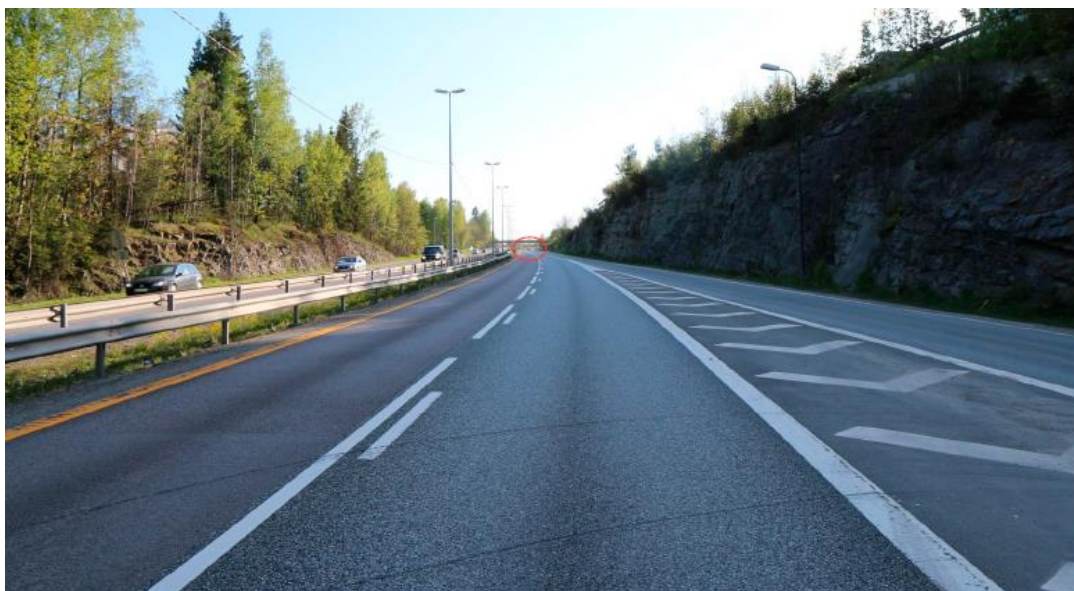
Ved ca. 400 m før ulykkesstedet og mot enden av venstrekurven begynte påkjøringsrampen fra Asker i retning Drammen (se figur 20). Herfra og fram til ca. 200 m før ulykkesstedet var veiens sideterreng preget av en høy fjellskjæring på høyre side, se figur 21. Sett fra veien ble solen skjult bak bygningene oppe på fjellskjæringen fra ca. 450 m før ulykkesstedet. Vinkelen mellom solens plassering på himmelen og personbilens kjøreretning var her ca.  $30^\circ$ .

Figur 20: Bildet er tatt ca. 400 meter før ulykkesstedet kl. 1846 dagen etter ulykken. Den røde ringen viser politibilen som er plassert ved sluttposisjonen til vogntoget. Foto: Politiet

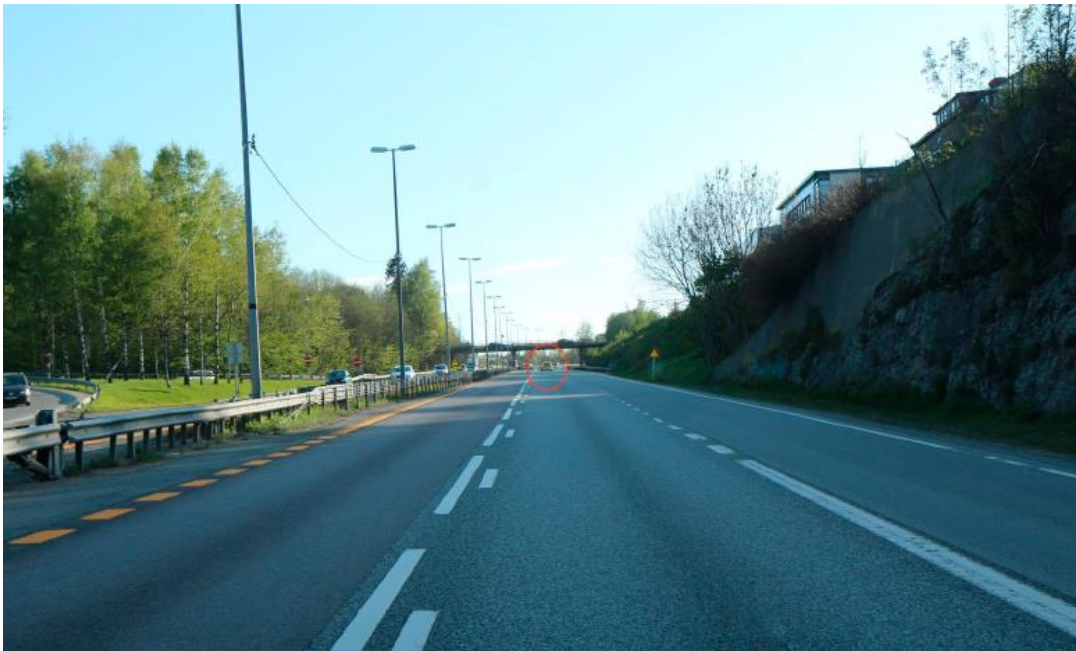
Fra ca. 200 m før og fram til ulykkesstedet var solen glimtvis synlig fra skrått hold mellom bygninger og trær på høyre side av veien (se figur 21). Veien hadde en gjennomsnittlig stigning i underkant av 4 prosent siste 500 m før ulykkesstedet.

Figur 21: Bildet er tatt ca. 250 meter før ulykkesstedet kl. 1846 dagen etter ulykken. Den røde ringen viser politibilen som er plassert ved sluttposisjonen til vogntoget. Foto: Politiet

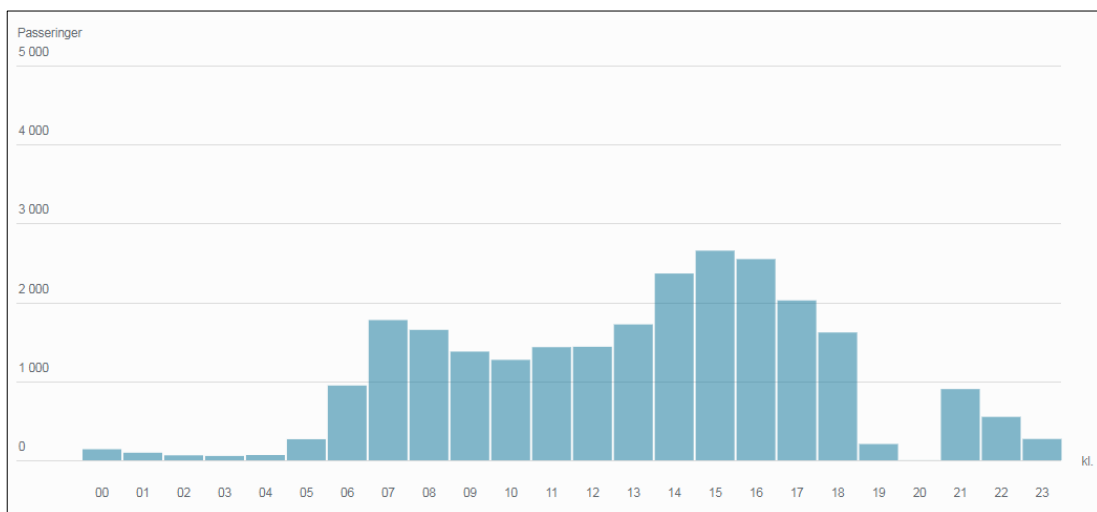
ÅDT<sup>5</sup> for de to kjørefeltene i retning Drammen var totalt 24 510 i 2019 ved nærmeste tellepunkt, som er plassert drøyt 2 km øst for ulykkesstedet. Timetrafikken mellom kl. 1800 og 1900 på ulykkesdagen var totalt 1 619 kjøretøy fordelt på de to feltene i retning Drammen. Figur 22 viser registrert trafikkmengde for hver time den dagen ulykken skjedde.

Figur 22: Timetrafikk på ulykkesdagen ved nærmeste tellepunkt, drøyt 2 km øst for ulykkesstedet. Kilde: Statens vegvesen

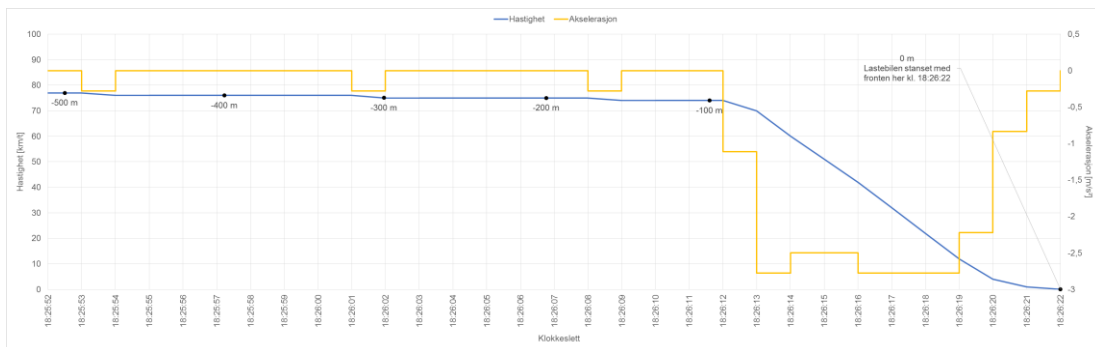
Nedlastede data fra lastebilens fartsskriver<sup>6</sup> viser at hastigheten på vogntoget var i underkant av 80 km/t ca. 500 meter før vogntoget fikk driftsstans. De siste ca. 90 meterne før vogntoget stanset helt hadde det en hastighetsreduksjon fra 74 km/t, hvor beregnet retardasjon var maksimalt 2,8 m/s<sup>2</sup> (se figur 23).

Figur 23: Hastighet- og retardasjonsdata fra lastebilens fartsskriver de siste 500 meterne før driftsstans. Kilde: Fartsskriver. Illustrasjon: SHK

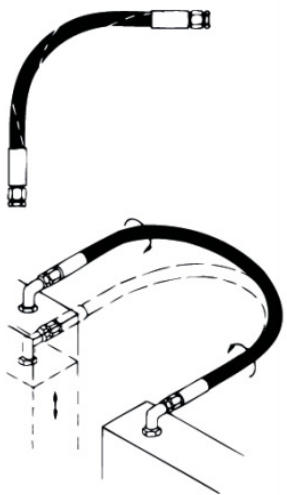
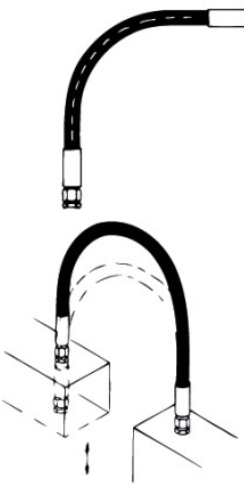
<p>Unngå torsjons- vridning av slangeenheten. Hvor bevegelige deler kan forårsake vridning er det viktig å unngå dette ved hjelp av riktig installasjon.</p>

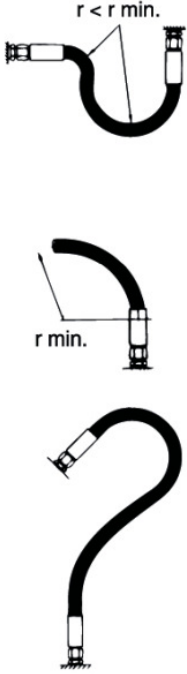
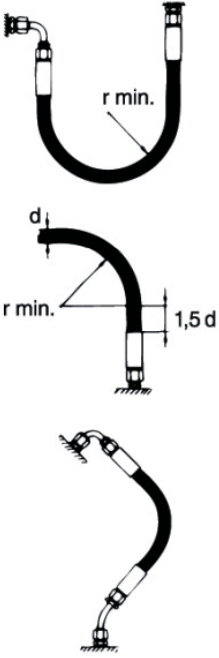
<p>Bruk riktig valg av kplinger for å unngå for liten bøyeradius.</p> <p>Slangen må ikke bøyes umiddelbart bak kplingen.</p>
---	---	--

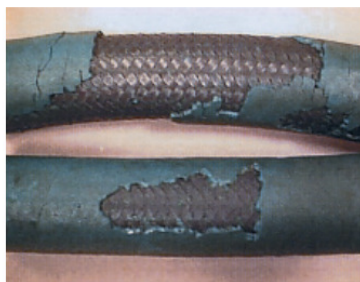
## Ytre slitasje på slange

Deler av ytergummi har blitt ødelagt, slik at armering ligger åpent. Dette oppstår der slanger ligger med friksjon mot ytre elementer eller andre slanger. Nedbryting av ytergummi kan også skje gjennom direkte kontakt med væsker som kjemikalier, syre, rensmiddel og hydraulikkolje.

1. Legg om slangen. Spiralguard, klemme osv kan benyttes for å holde slangene vekk fra slitasje-elementer eller skadelige væsker.
2. Bytt til en slange som er bedre mot slitasje og friksjon.

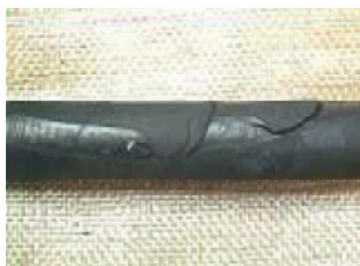
## Sprekkdannelse på slange

Slangens ytergummi er sprukket og blitt hard. Dette skjer der slangen blir utsatt for høye temperaturer og tøffe omgivelser. For høye/ lave temperaturer kan oppstå på grunn av:

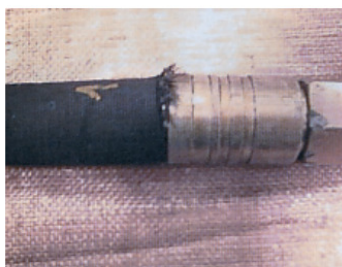
## Brudd ved kupling

Slangen har fått brudd rett ved hylse. Dette kan skje ved for kort slangelengde, for mye bevegelse i slangen, feilinstallasjon og overskridelse av bøyeradius. Brudd ved kupling kan også være et resultat av for mye pressing av hylse.

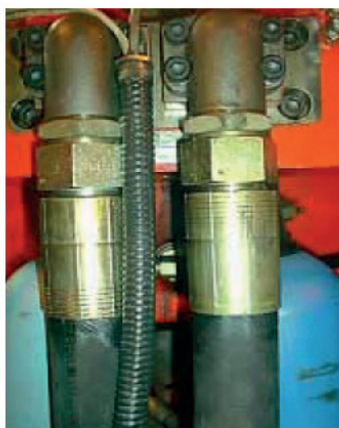
## Lekkasje ved gjenge eller pakkflate

Kuplingen lekker ved gjenge eller pakkflate. Dette kan skje grunnet:

1. Løsne komponenter
2. Mange kuplinger har o-ring. Mangler denne må den settes inn. Er det en o-ring der, må denne inspiseres. Sjekk om o-ring er forenelig med mediet som går i installasjonen, byttes om nødvendig.
3. Sjekk pakkflatene. Alle sår og arr kan forårsake lekkasje. Om kuplingen er satt på feil eller skeivt, kan gjengene ha blitt ødelagt. Bytt om nødvendig. Det er mulig å skru sammen gjenger som i utgangspunktet ikke passer sammen. Benytt riktig utstyr for å identifisere de komponentene som passer sammen.
4. Bruk rett tildragningskraft (moment)

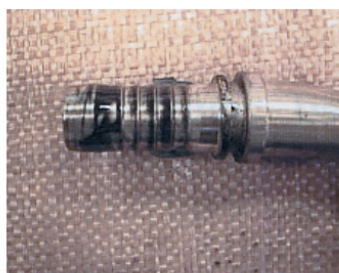
## Drypp/ svetting fra slangekupling

Mediet i systemet drypper eller svetter i bakkant av hylse. Dette kan oppstå ved feil installasjon eller ved for mye/ lite pressing.

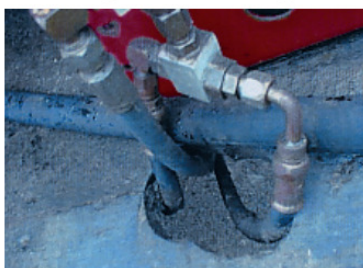
## Korrosjon i kupling

Kuplingen har vært utsatt for omgivels-er som har forårsaket rust. Kjemikalier, gjødsel, fuktighet og saltvann kan være årsaken til rust. De fleste kuplinger er produsert av karbonstål og har zink belegg som har god motstandsdyk-tighet mot korrosjon. ISO 9227 krever at gjenstanden skal klare 96 timer i saltvannspray.

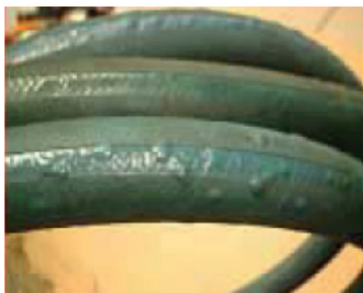
## Blæredannelse i yttergummi

Blærer kommer til syne i yttergummi. Væske/ gass vil trenge seg gjennom innertuben, for så å legge seg mellom slangens armering og yttergummi. Gass er et vanlig problem.
