# RAPPORT Vei 2020/07

## RAPPORT OM MØTEULYKKE MELLOM PERSONBIL OG VAREBIL PÅ E39 VED AUSTEFJORDEN, VOLDA, MØRE OG ROMSDAL, 20. OKTOBER 2019

Dato og tidspunkt:	20. oktober 2019 kl. 0903	
Ulykkessted:	Austefjorden i Volda, Møre og Romsdal	
Vegnr, hovedparsell (hp), km:	E39, Hp 32, m 2526	
Ulykkestype:	Møteulykke	
Kjøretøy type og kombinasjon:	Mercedes-Benz e-klasser stasjonsvogn 2011-modell	Mercedes-Benz Vito varebil 2014-modell
Type transport:	Privat transport

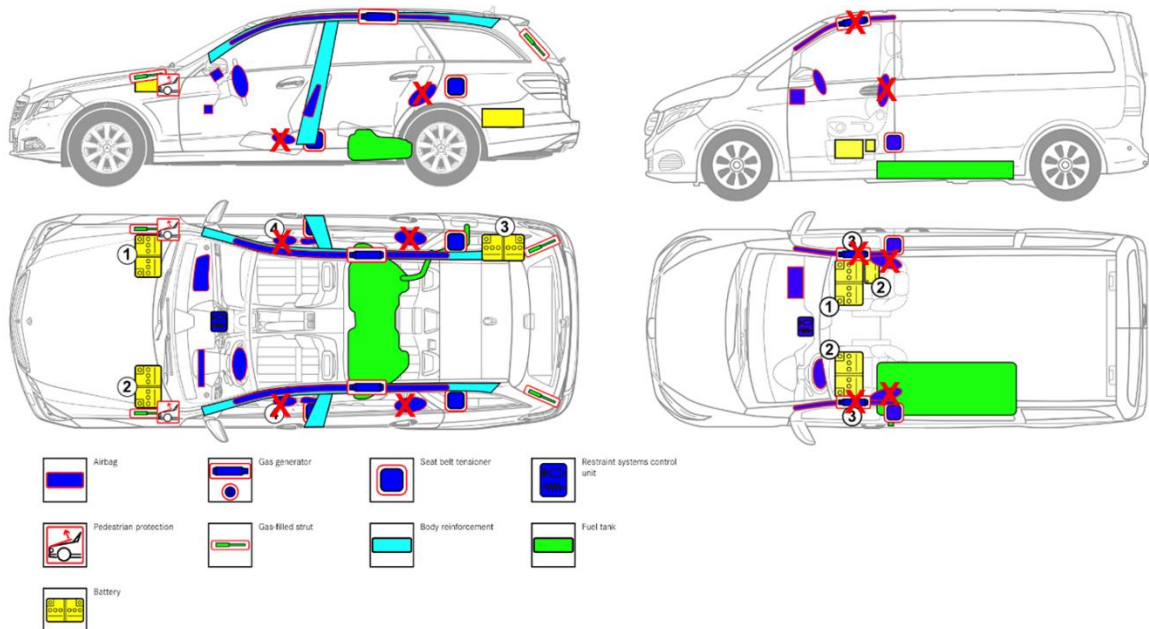
Begge kjøretøyene ble fraktet til SHK sine lokaler og undersøkt etter ulykken. Kupeene i begge kjøretøyene hadde overlevelsesrom<sup>1</sup> på alle sitteplasseringer. Kjøretøyene var utstyrt med sikkerhetsutstyr som illustrert i figur 3.

Figur 3: Oversikt over forsterket karosseri, airbager, og bilbelter med beltestrammere i stasjonsvognen (venstre) og varebilen (høyre). Sikkerhetsutstyr som ikke var installert er markert med rødt kryss. Illustrasjon: «Euro Rescue» / SHK

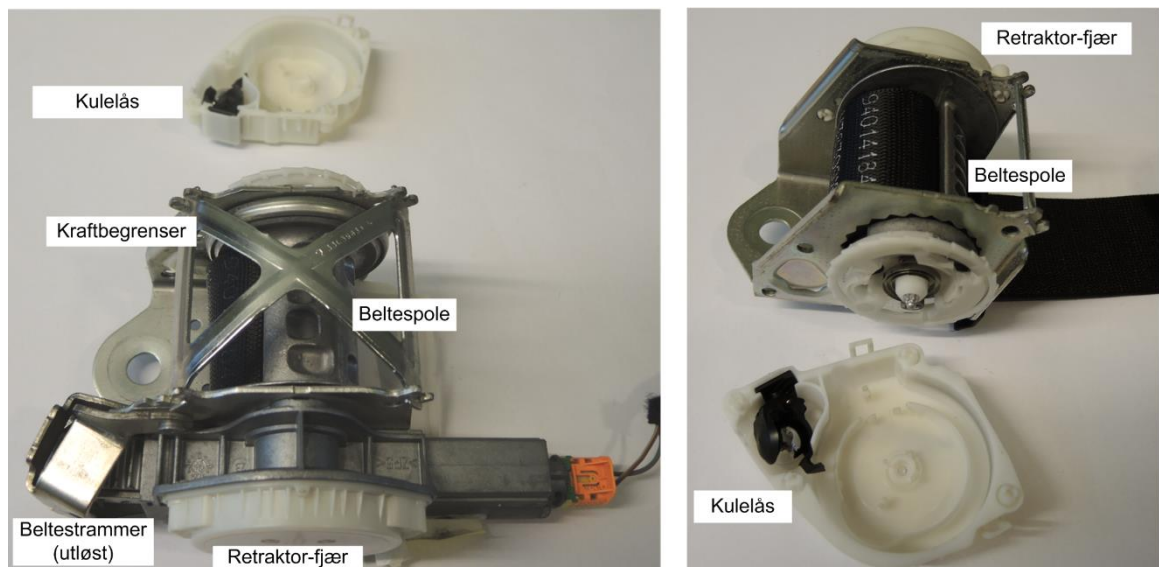
Bilbeltene på høyre og venstre side bak hadde beltestrammere og kraftbegrenserer i beltespolen, se figur 12. Beltestrammeren bestod av en skinne som strammer beltespolen ved hjelp av en pyroteknisk ladning. Kraftbegrenseren slipper ut bilbeltet en omdreining på beltespolen ved en gitt mekanisk overbelastning.

Figur 12: Funksjoner i bilbelte bak på sidene (t.v.), og i bilbelte i midten bak (t.h.). Illustrasjon: SHK

Bilbeltet i midtsetet bak hadde ikke beltestrammer og kraftbegrener, og låste på kulelås. Beltet var forankret i to punkter i karosseriet under seteputen, og et punkt integrert i fremkant på bakseteryggen. Dette bilbeltet var det eneste bilbeltet der skulderbeltet ikke var forankret til bilens karosseri, B- eller C-stolpe. Den passive sikkerheten for midtsetet bak er videre beskrevet i kapittel 1.13.2, og alle sitteplassene blir analysert i kapittel 2.4.

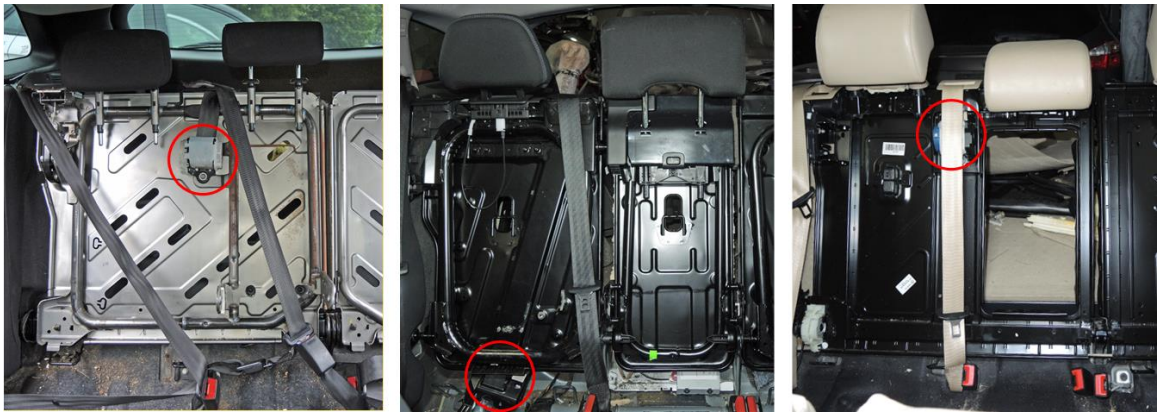
Figur 18: Utforming av bilbeltet integrert i bakseterygg hos ulike produsenter. Beltespolene er markert med rød ring. Illustrasjon: SHK

Alle seterygger som ble undersøkt hadde en påsveiset plate og en ramme. Rammene var enten laget av runde rør eller u-bjelker. Bakseteryggens forsterkning mot beltespolen til midtsetet varierte, og beltespolene varierte i type. Flere beltespoler var montert i fremkant med og uten metallhus, andre var montert i dørken og hadde beltestrammer og kraftbegrenser. Hoftebredden til bilbeltet i midten bak var gjennomgående smalere enn de andre bilbeltene i samme bil.

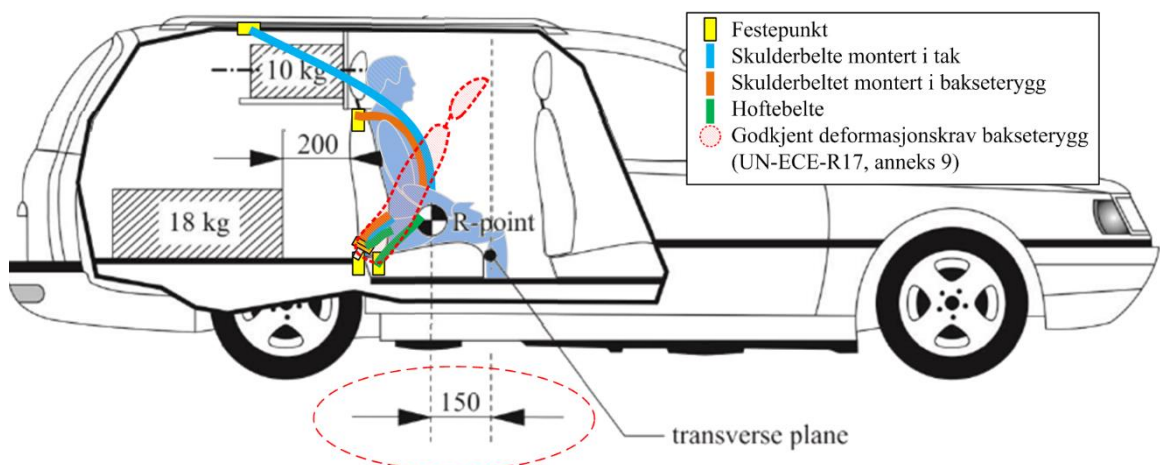
Bakseteryggen til stasjonsvognen bestod styrke- og deformasjonskravene slik de er beskrevet i UN-ECE R17 (anneks 9) da den ble godkjent. Styrkekravene til bakseteryggen, beskrevet i kapittel 1.14.2.2, er en test uten testdokker plassert i baksetet, og det er ikke beskrivelser eller krav til hvordan bilbelter skal monteres på eller uavhengig av seteryggen. Testen tillater deformasjon, men vurderer ikke svingninger av seteryggen.

I figur 25 illustreres en passasjer i midten bak med ulike innfestninger til skulderbeltet, enten i taket eller integrert i bakseteryggen. Dette er sammenstilt med godkjent deformasjon, markert i rødt.

Figur 25: Bakseteryggers krav til styrke med midtpassasjerer bak inkludert, og bilbelter med ulike skulderinnfestinger. (Merk: R-punkt bestemmes av bilprodusent og vil variere). Illustrasjon: SHK

Ulik innfesting av beltespolen til bilbeltet i midten bak gir ulike problemstillinger i forhold til deformasjon av bakseteryggen med tanke på denne testen. Med
