RAPPORT

Vei 2021/02

RAPPORT OM MØTEULYKKE PÅ E6 VED HAMMER I SNÅSA KOMMUNE 2. FEBRUAR 2020

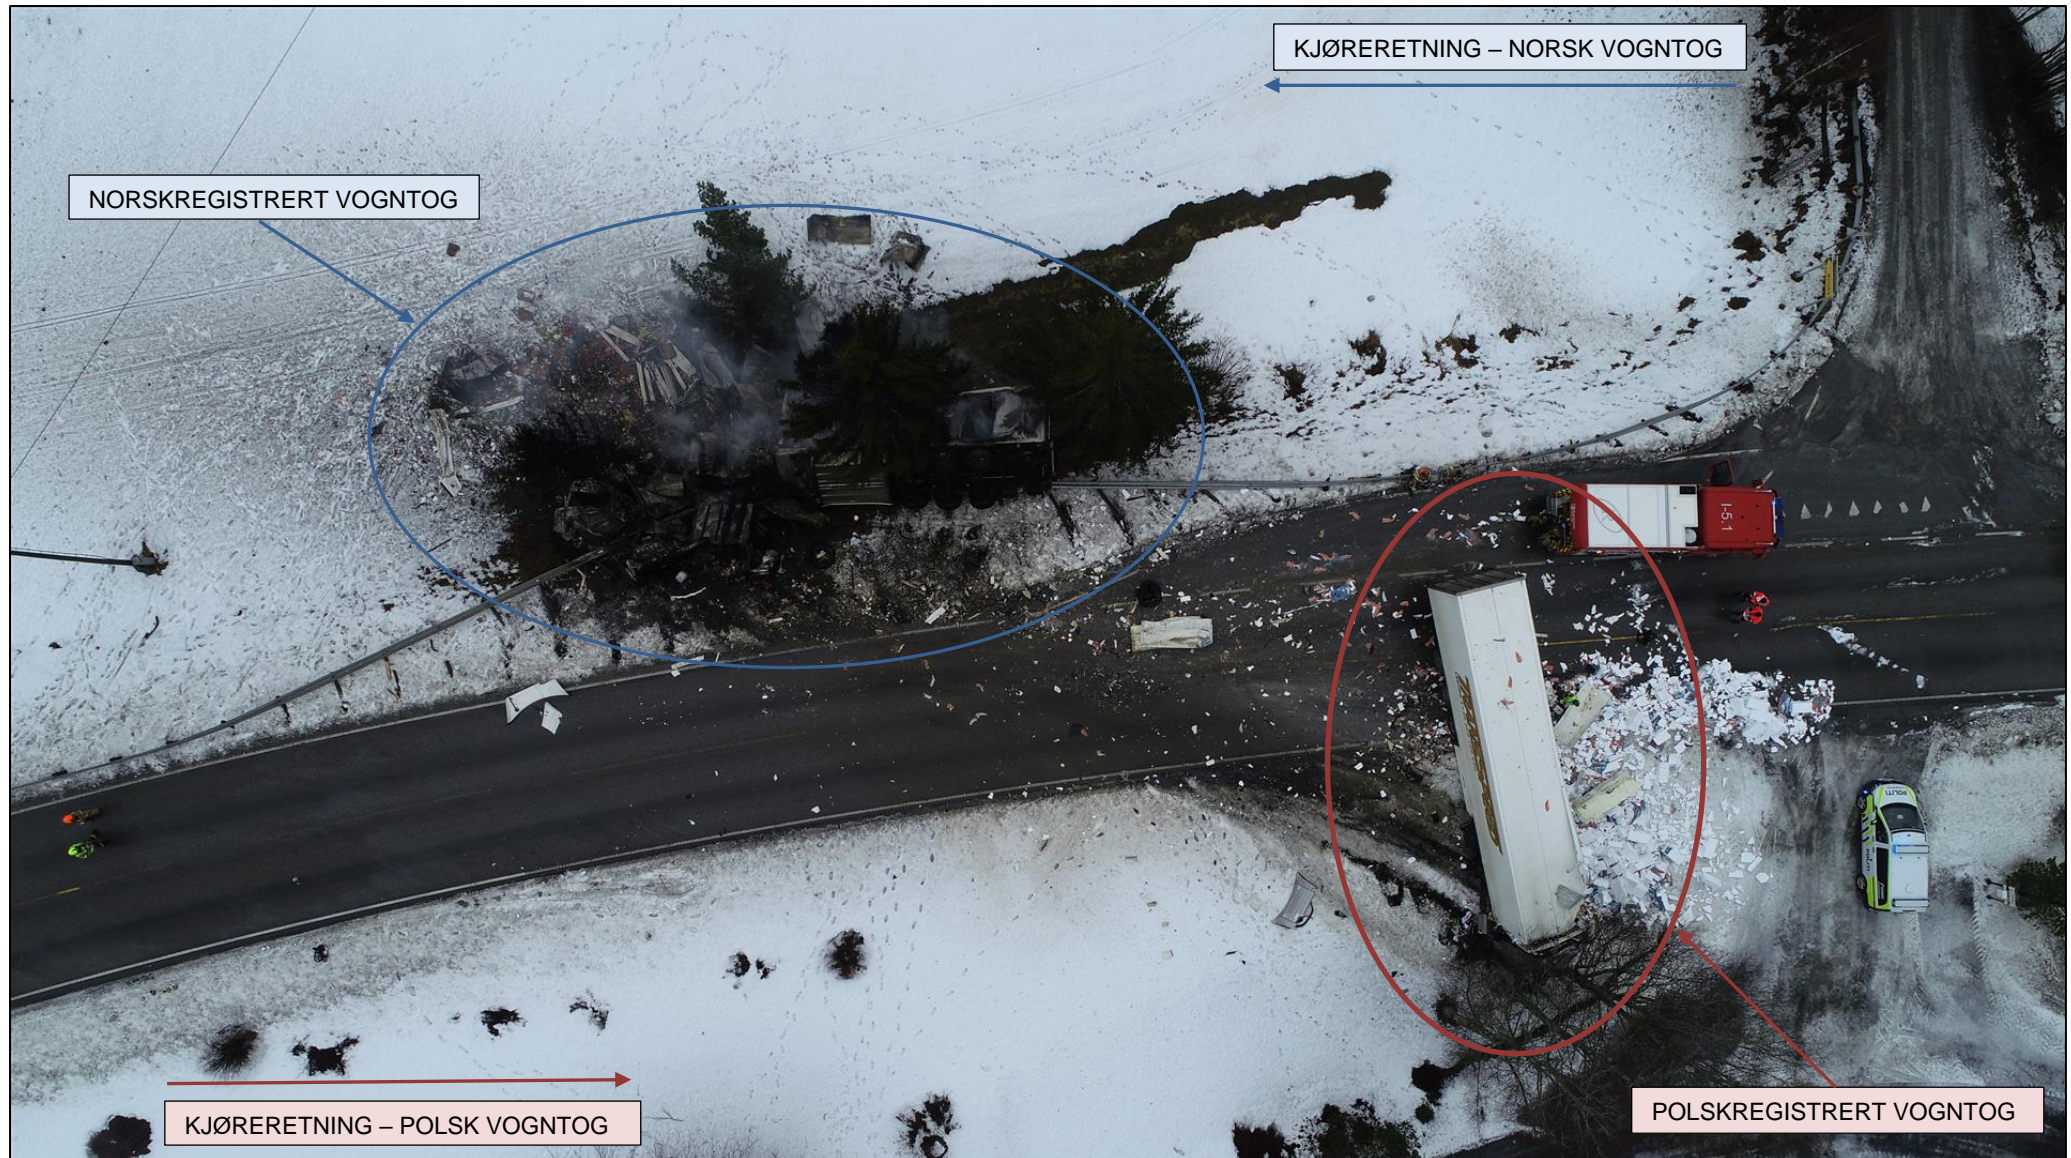
Figur 4: Ulykkesstedet. De to involverte vogntogene og tilhørende kjøreretning er markert. Foto: Statens vegvesen. Illustrasjon: SHK

Det polske vogntoget fortsatte etter kollisjonen ut av veien fra sitt kjørefelt. Trekkbilen stanset med fronten mot noen trær, og semitraileren ble stående tilnærmet 90° på tvers av kjørebanelen. Det norske vogntoget havnet etter kollisjonen utenfor veibanen fra sitt kjørefelt, hvor det veltet og ble liggende mot noen trær i en skråning. Begge trekkbilene ble påført store materielle skader i ulykken. Førerhytten til det norske vogntoget begynte å brenne umiddelbart etter kollisjonen.

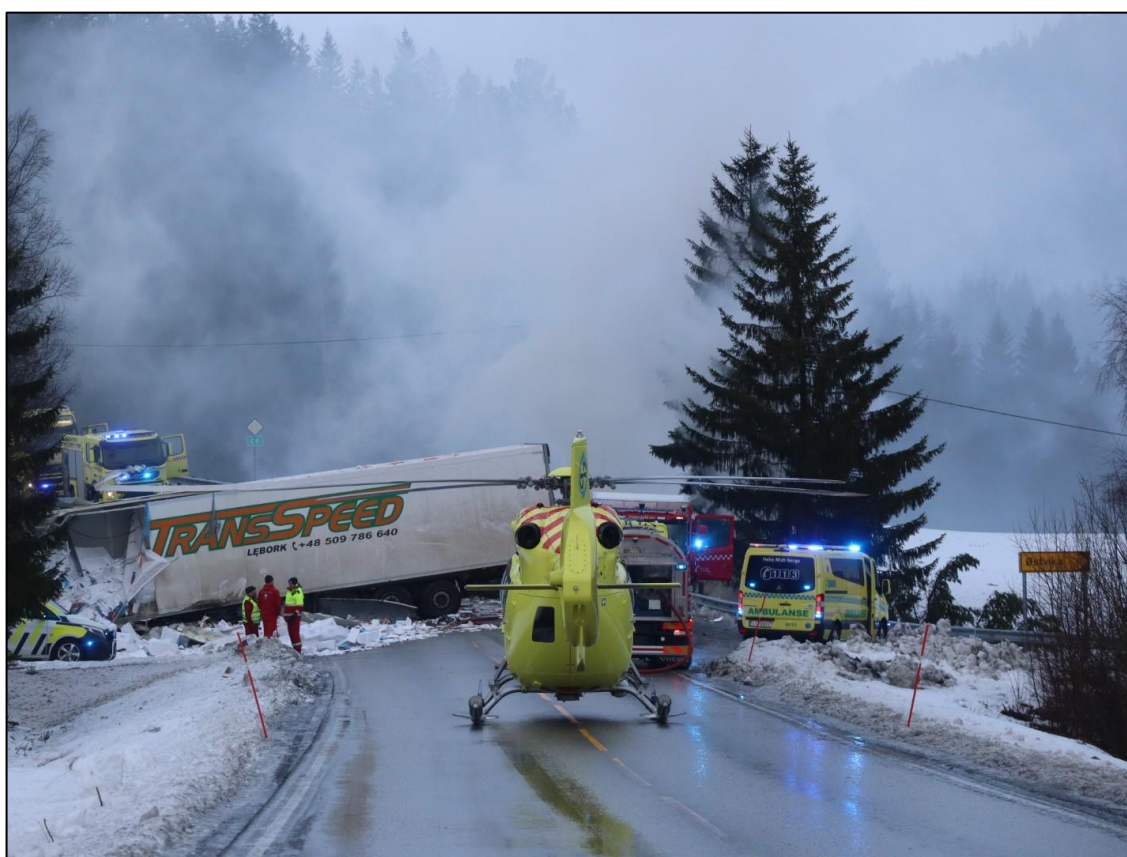
Figur 6: Iverksatt slukke- og redningsarbeid på ulykkesstedet. Foto: Lars Lilleby Macedo

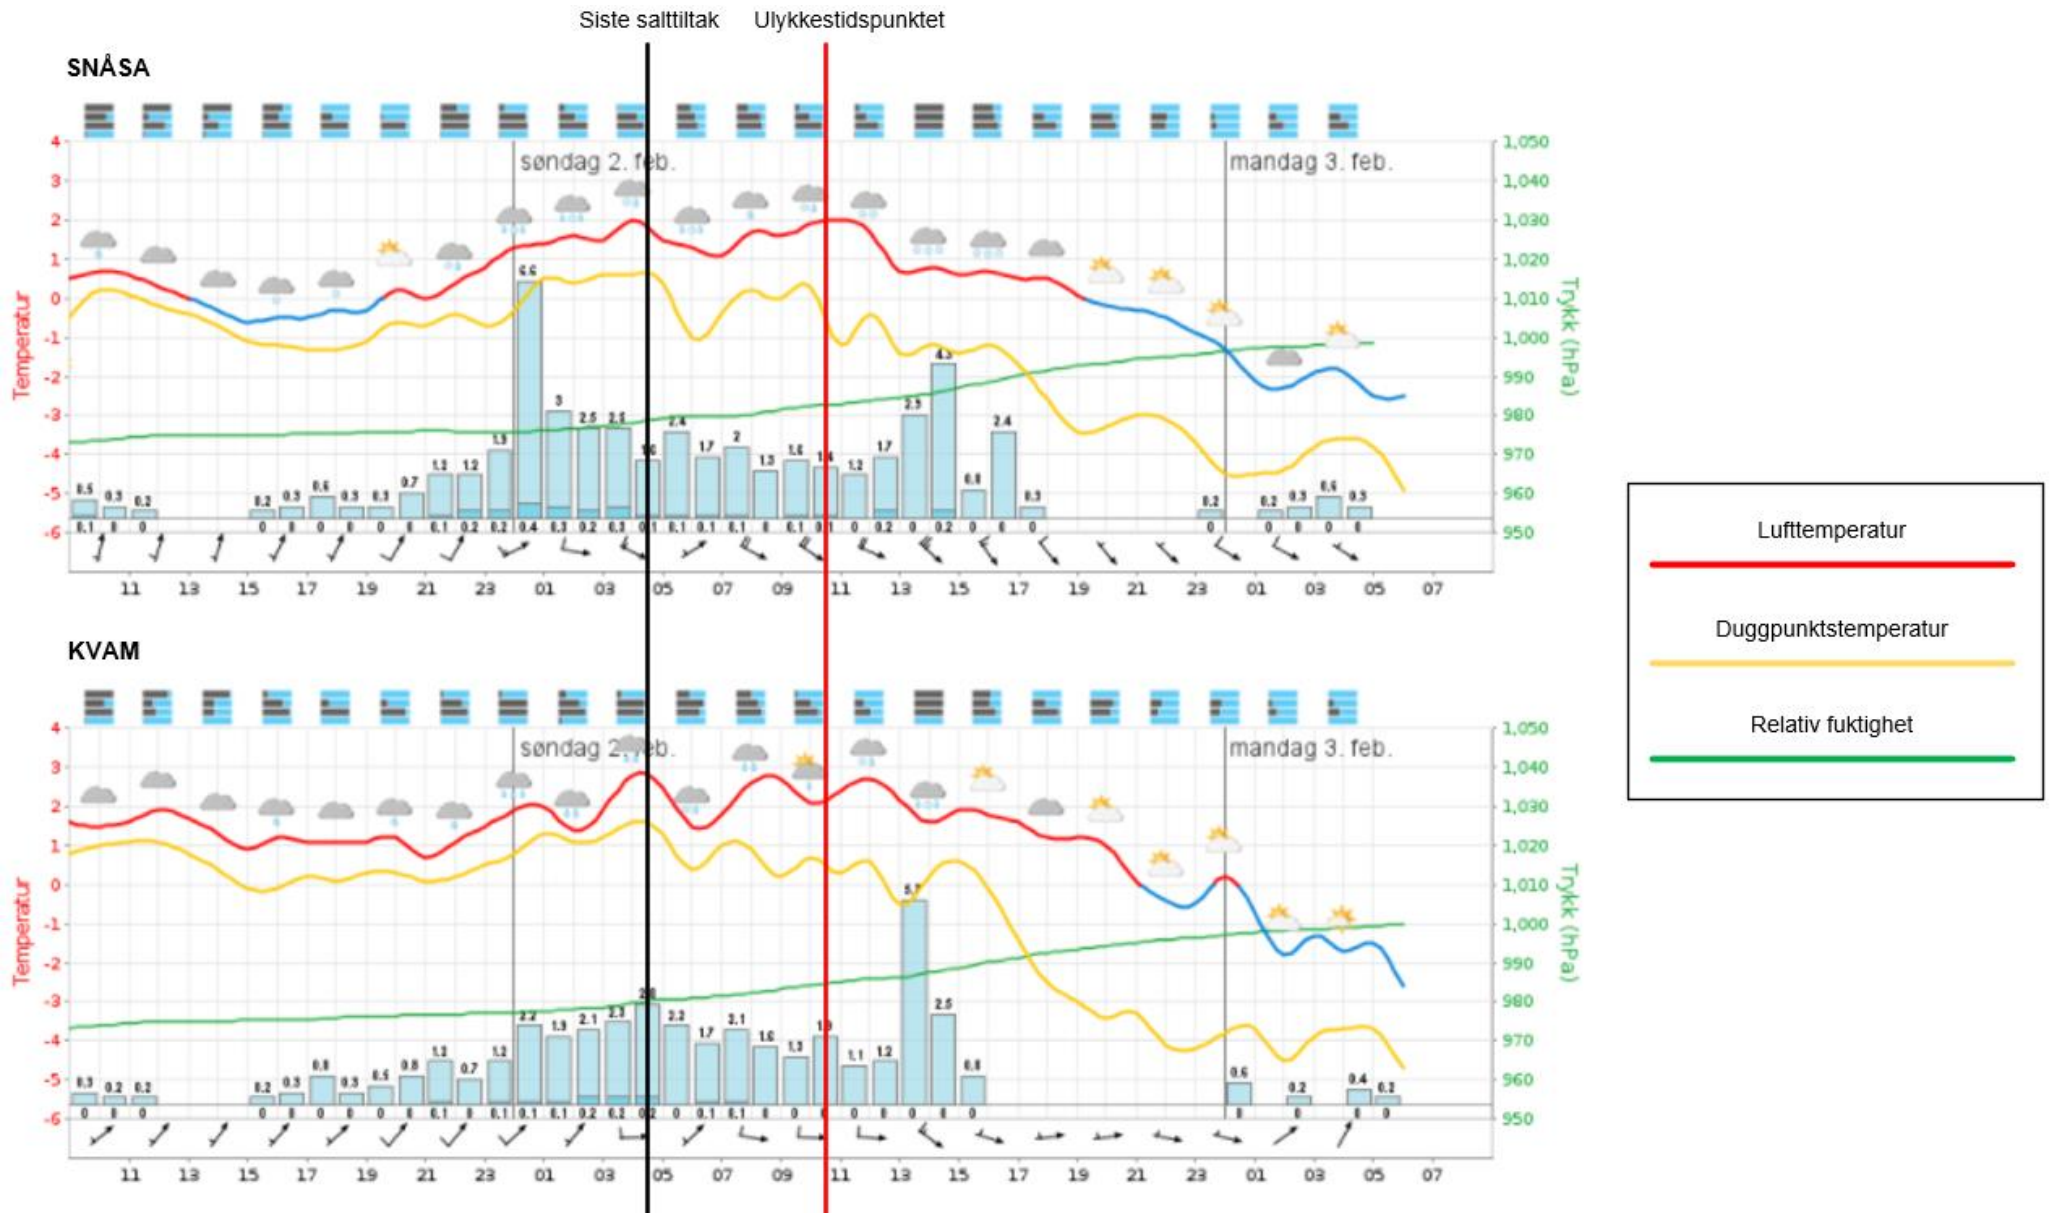
Lufttemperaturen var varslet til å være mellom 1–3 °C gjennom natten og utover morgenen 2. februar. Duggpunkttemperaturen var varslet til å være mellom -1–1,5 °C.

Figur 18: Meteogrammer for Snåsa og Kvam med markert tidspunkt for siste utførte salttiltak og ulykkestidspunktet. Kilde: Meteorologisk institutt. Illustrasjon: SHK

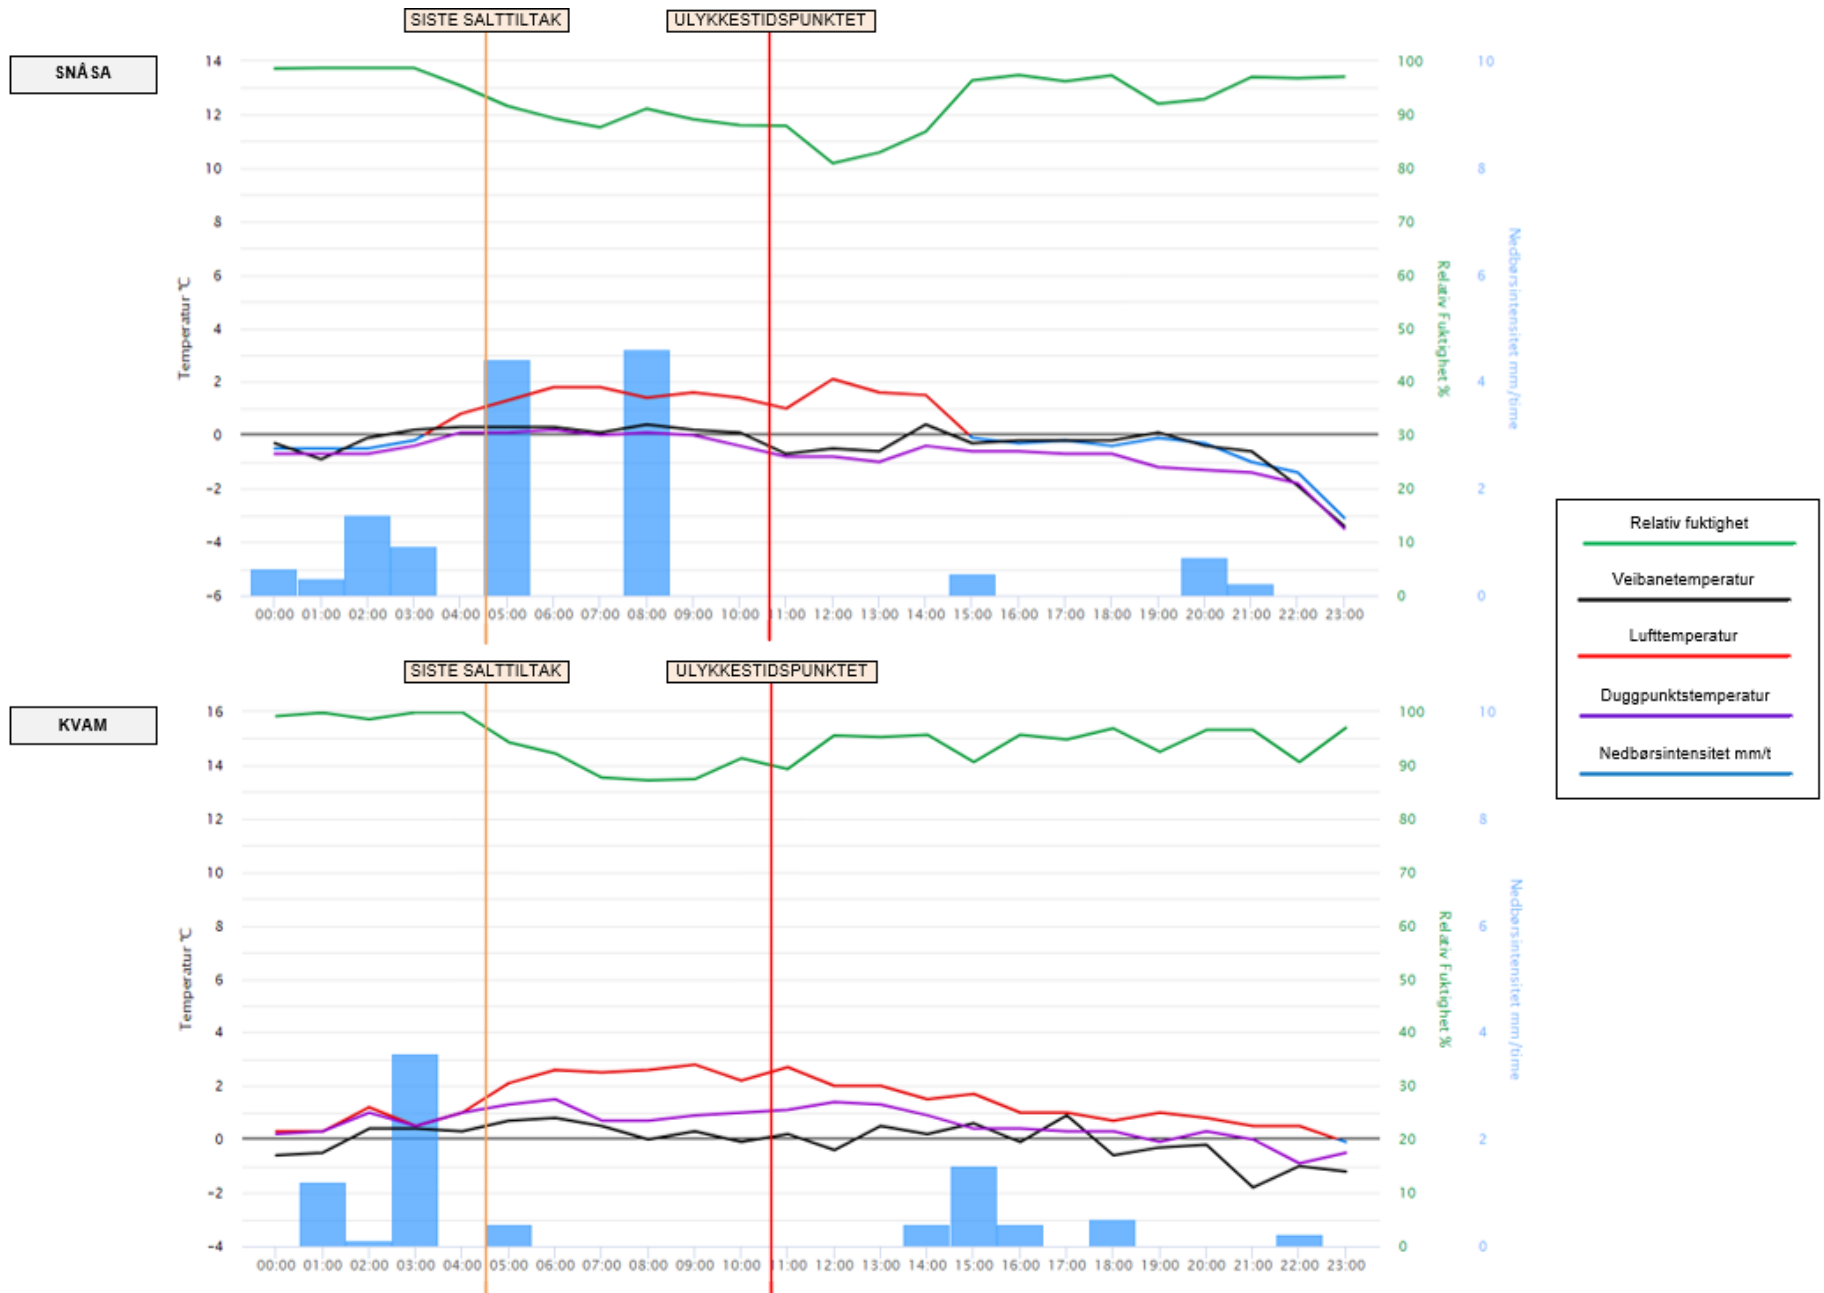
Værstasjonen «E6 Snåsa» har registrert at duggpunktstemperaturen var over 0 °C fra kl. 0400 og frem til kl. 0900, da den deretter sank til under 0 °C. Værstasjonen «E6 Kvam» har registrert at duggpunktstemperaturen var over 0 °C fra midnatt og frem til kl. 1900. På ulykkestidspunktet har de to værstasjonene registrert en duggpunktstemperatur på henholdsvis 0,4 °C og 1,0 °C.

Fra kl. 0400 og frem til kl. 1100 har værstasjonen «E6 Snåsa» registrert en lufttemperatur på 0,8–1,8 °C. Værstasjonen «E6 Kvam» har registrert en lufttemperatur på 1,0–2,8 °C i samme tidsrom. På ulykkestidspunktet har de to værstasjonene registrert en lufttemperatur på henholdsvis 1,2 °C og 2,5 °C.

Figur 19: Registreringer fra værstasjonene «E6 Snåsa» og «E6 Kvam» som viser den aktuelle værutviklingen 2. februar 2020. Kilde: Vegvær.no. Illustrasjon: SHK

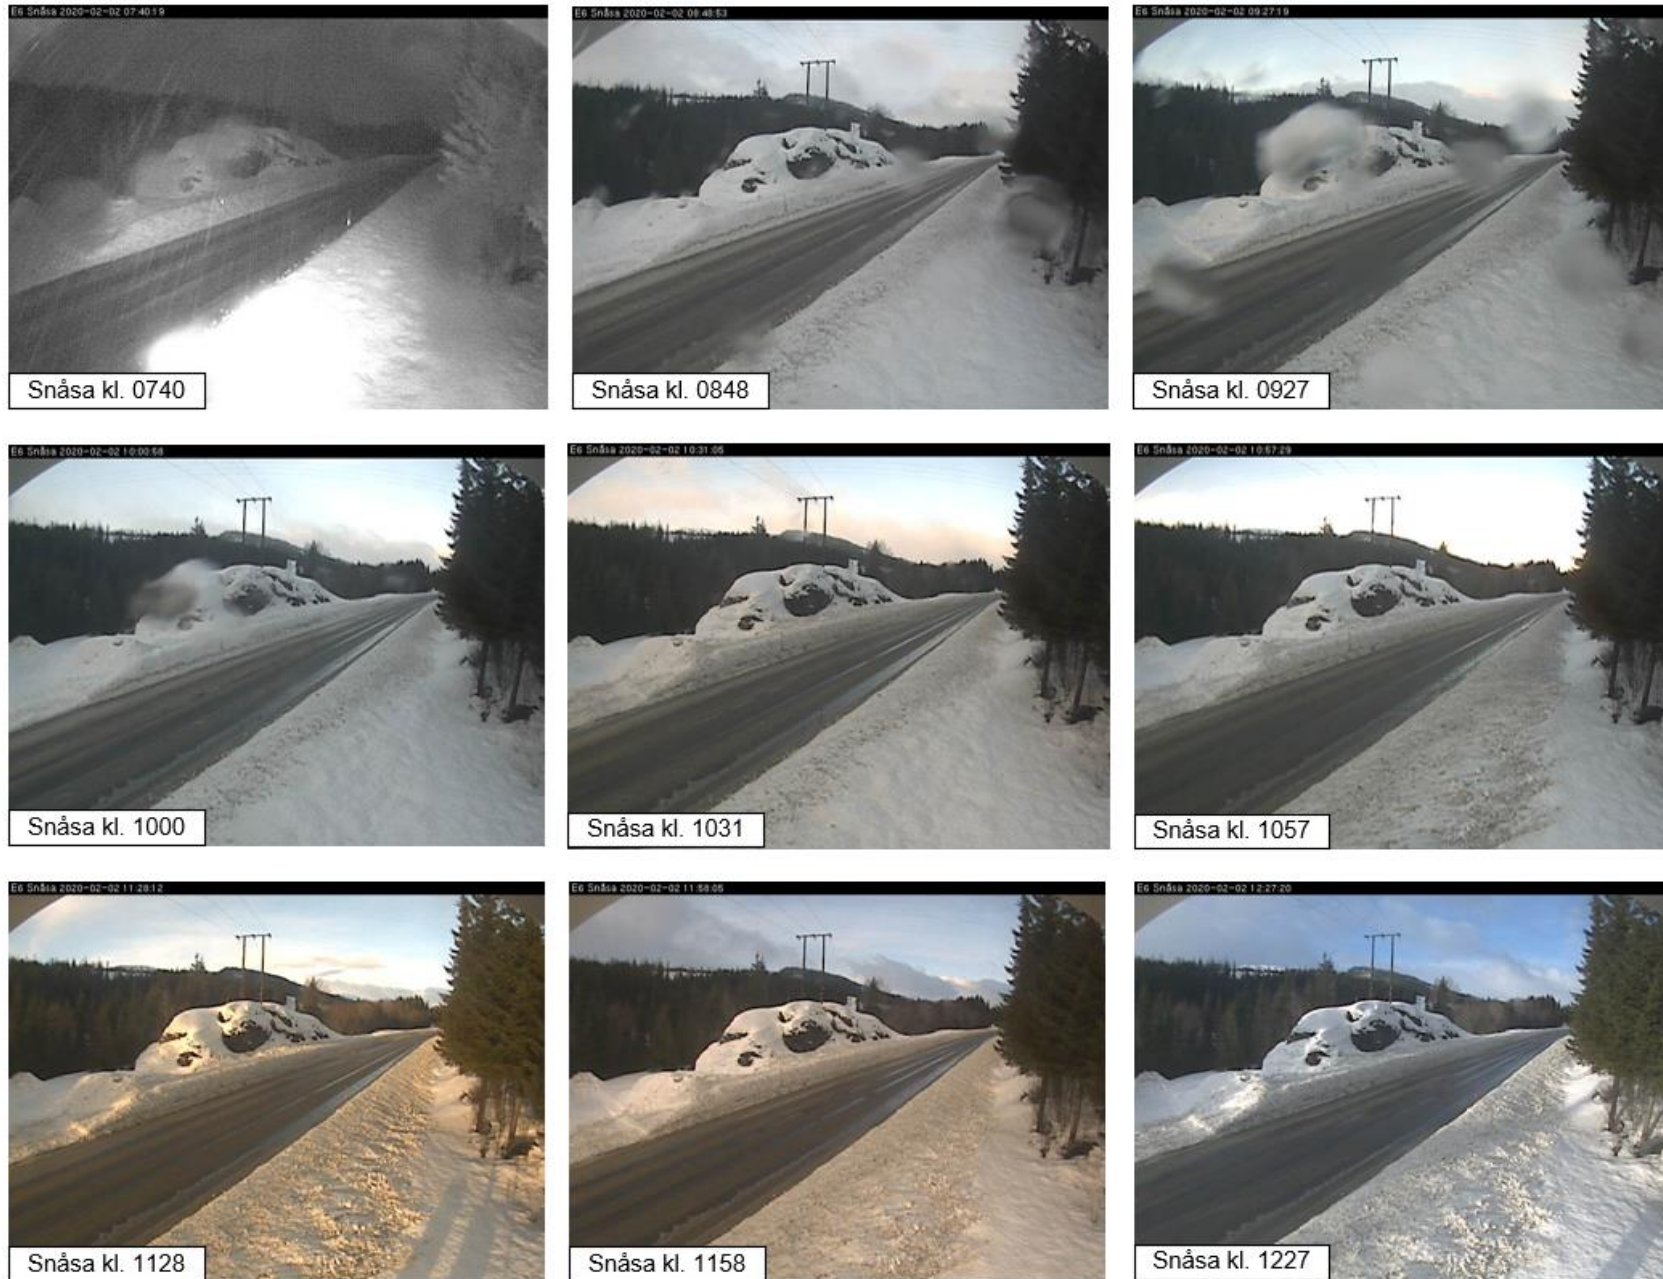
Figur 21 viser WEB-kamerabilder fra Snåsa i tidsrommet fra kl. 0600 til kl. 1300 2. februar. WEB-kamerabildene viser tydelig nedbør fra kl. 0730, og en påfølgende oppklaring i skydekket fra ca. kl. 0840. På ulykkestidspunktet viser WEB-kamerabildene at det var klarvær. Klarværet fortsatte frem til kl. 1300, hvor det deretter skyet til igjen, med en påfølgende nedbørsperiode fra kl. 1410.

Figur 21: WEB-kamerabilder fra værstasjonen «E6 Snåsa» i tidsrommet fra kl. 0740 til kl. 1227. Kilde: Statens vegvesen

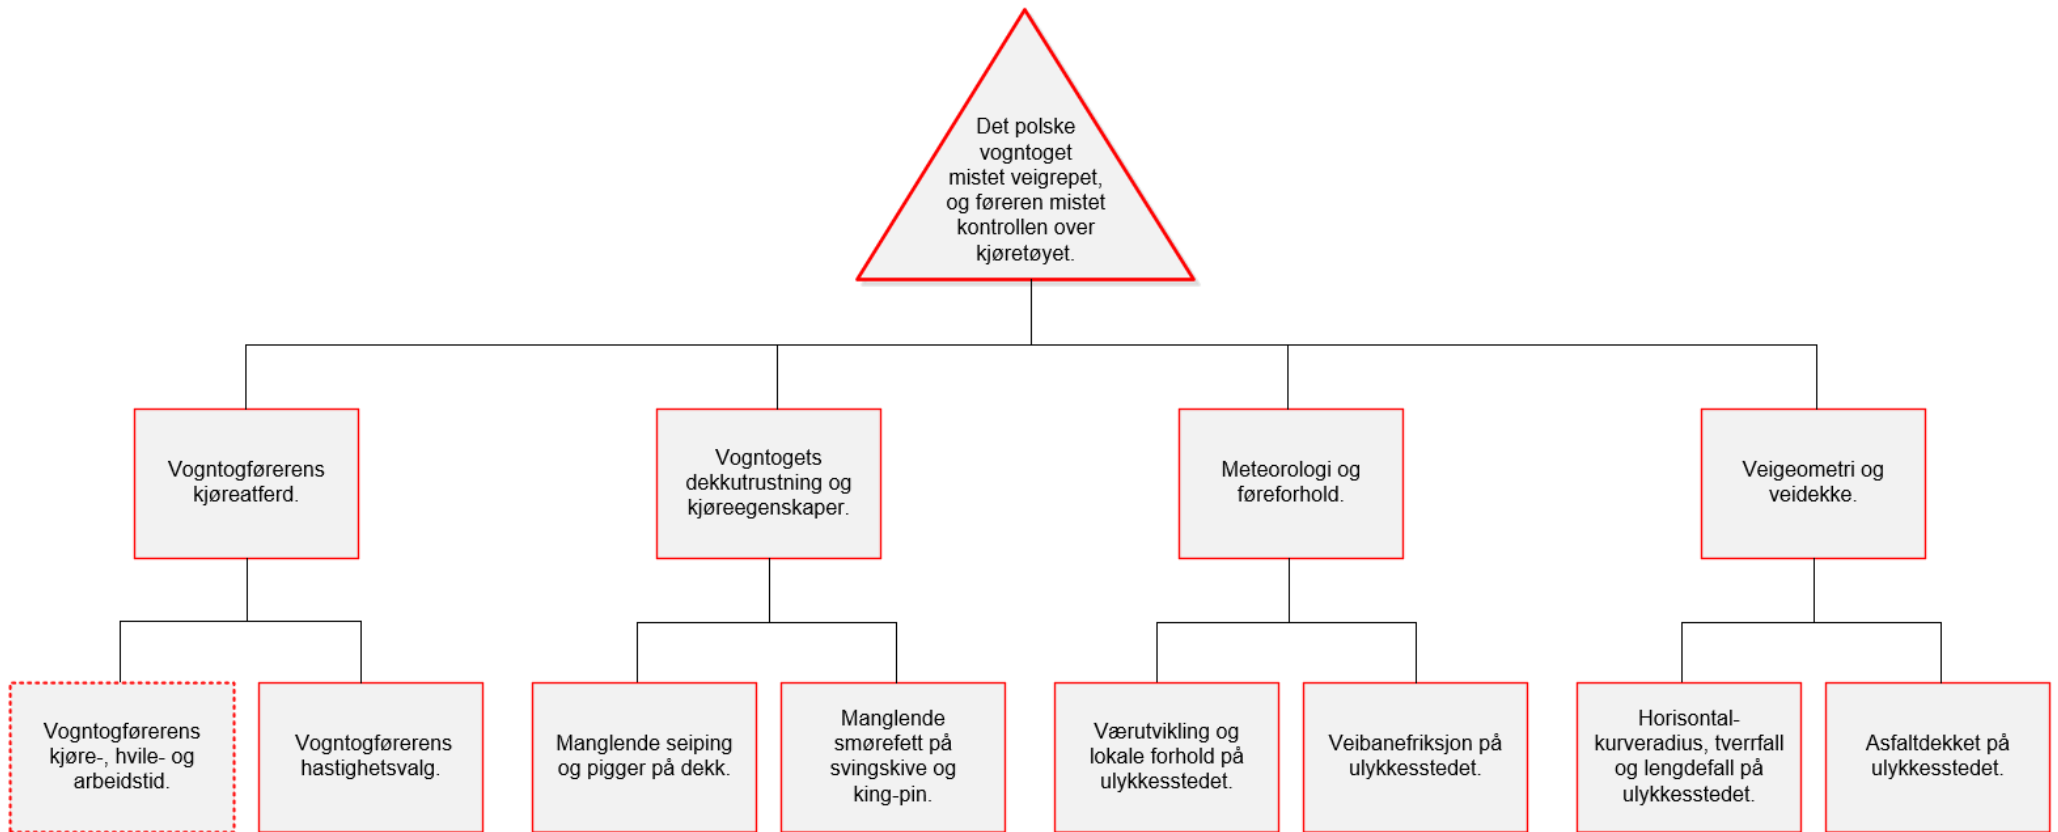
³⁸ Undersøkelsen har ikke avdekket forhold ved den polske vogntogførernes kjøre-, hvile- og arbeidstid som SHK mener kan ha medvirket til ulykken (stiplet linje i figur 27).

Figur 27: Det utløsende sikkerhetsproblemet til kollisjonen mellom vogntogene og medvirkende faktorer til ulykken. Illustrasjon: SHK

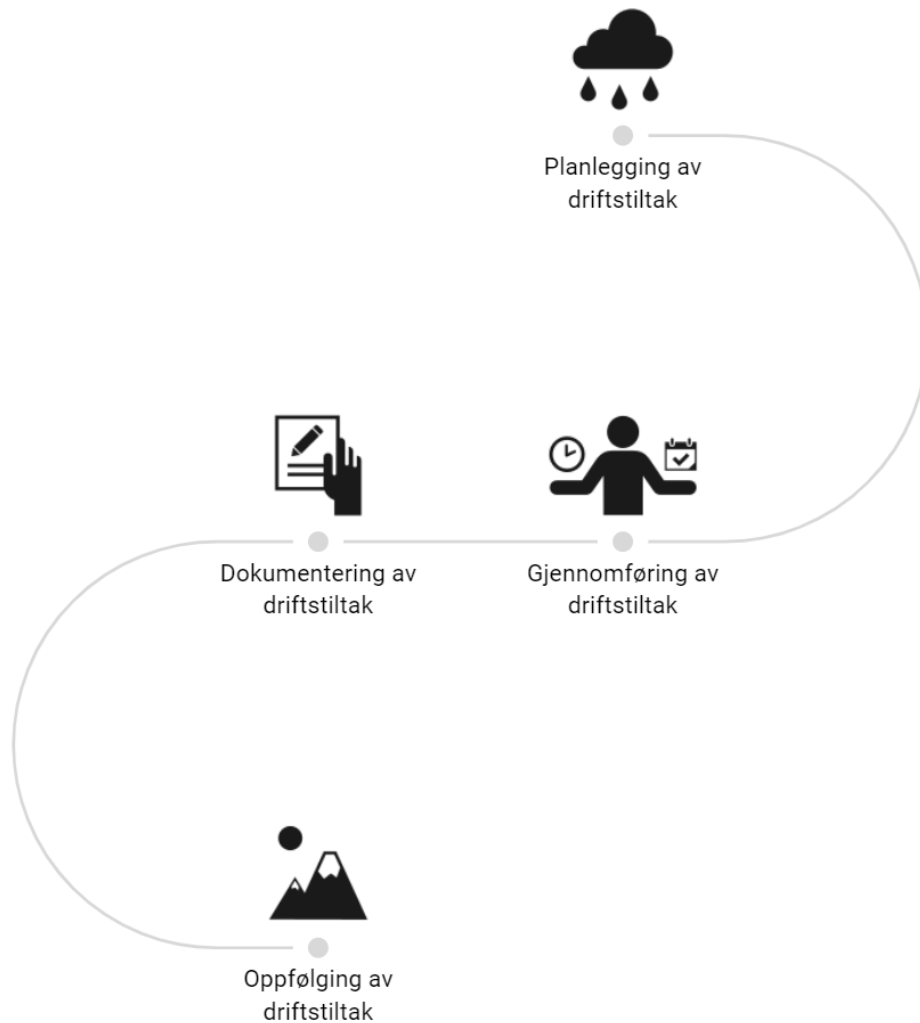
Undersøkelsen avdekket mangler knyttet til flere forhold ved vinterdriftsarbeidet. Undersøkelserfunn relatert til vinterdriftsarbeidet har blitt vurdert tematisk, og disse temaene er presentert i figur 28.

Figur 28: Tematisk inndeling av undersøkelserfunn knyttet til entreprenørenes vinterdriftsarbeid. Illustrasjon: SHK

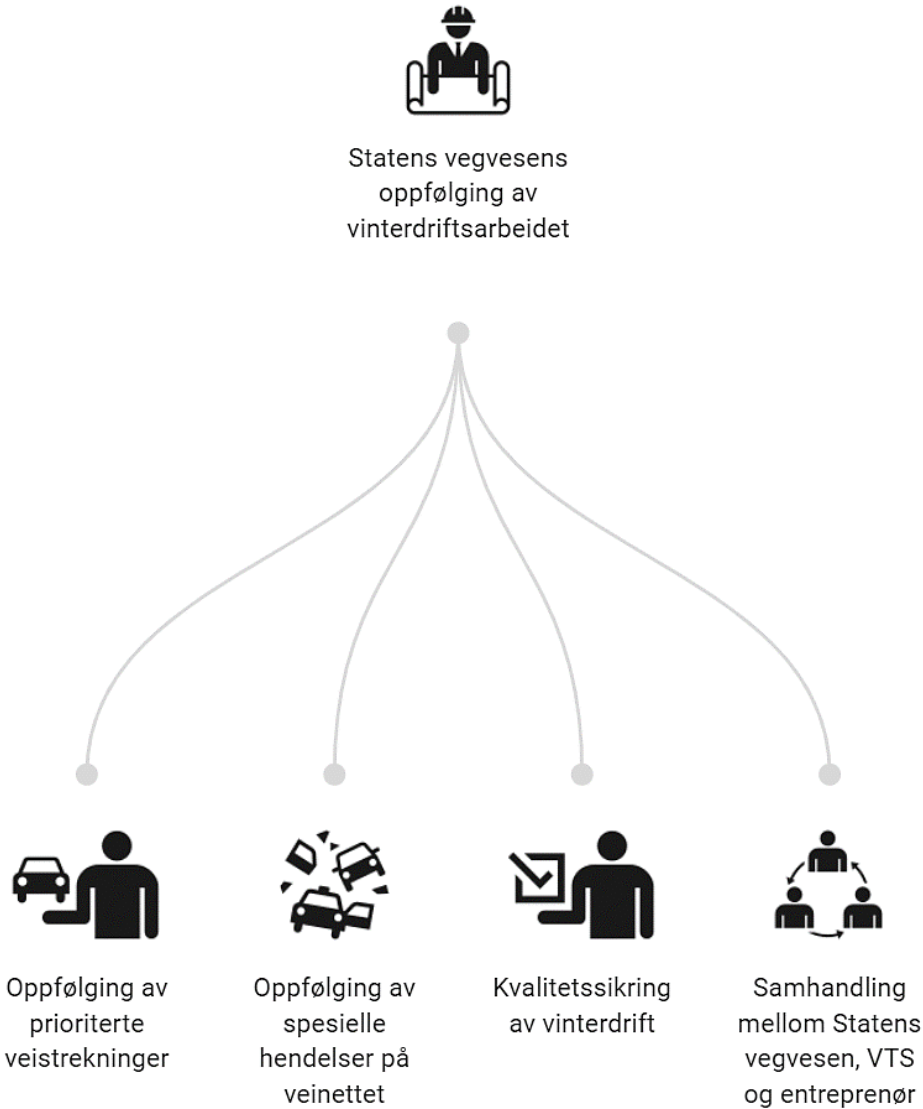
Undersøkelsesfunn knyttet til Statens vegvesens oppfølging av vinterdriftsarbeidet har også blitt vurdert tematisk, og disse temaene er presentert i figur 29.

Figur 29: Tematisk inndeling av undersøkelsesfunn knyttet til Statens vegvesens oppfølging av vinterdriftsarbeidet. Illustrasjon: SHK
