# RAPPORT

Vei 2021/04

## RAPPORT OM MØTEULYKKE PÅ E6 VED TØMMERNESET I HAMARØY KOMMUNE 8. JANUAR 2020

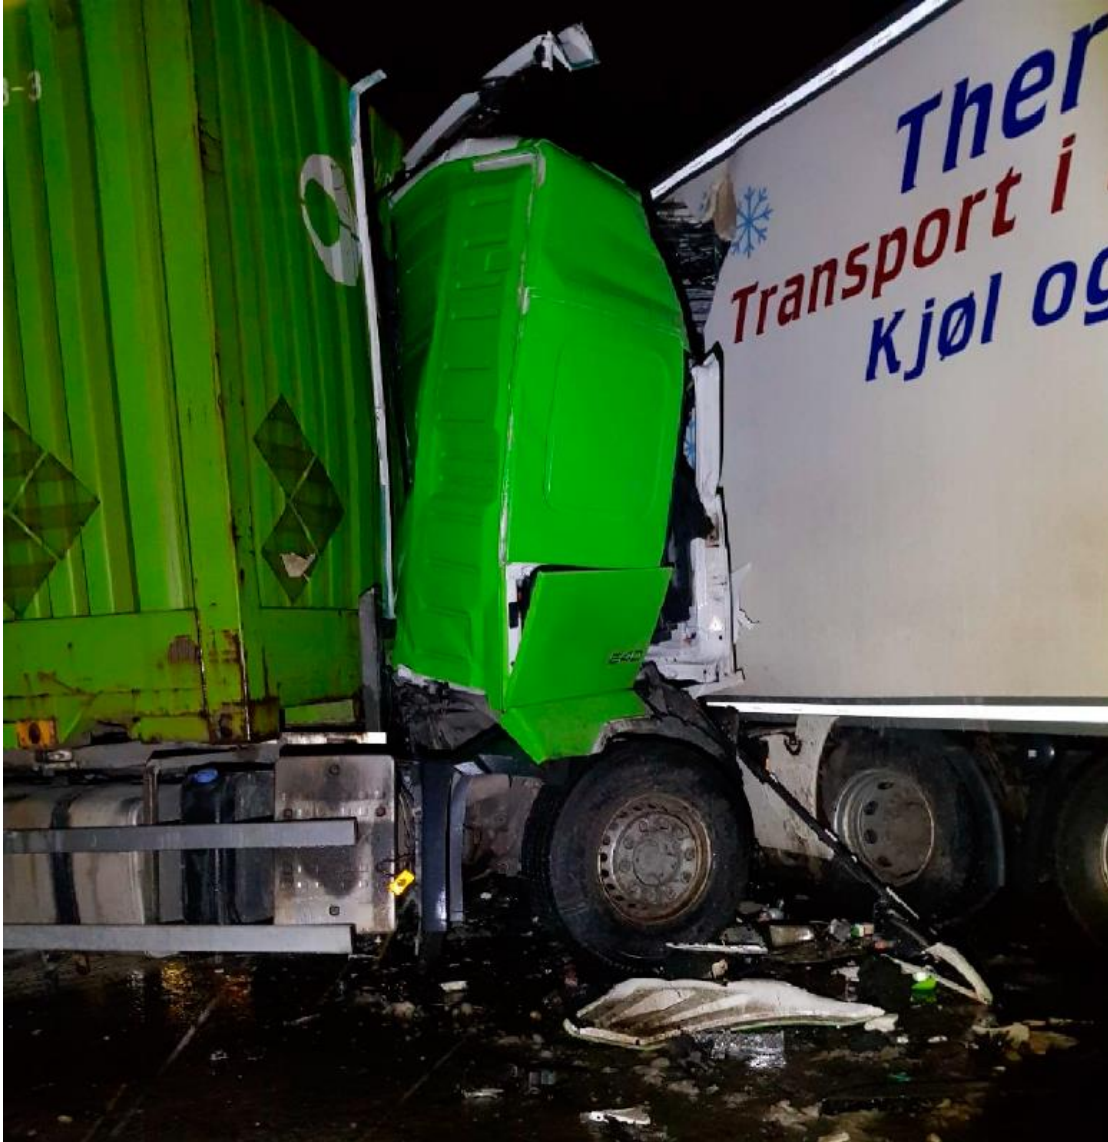
Vogntog A, som kjørte litt foran vogntog C og D, ankom Tømmerneset om lag kl. 2210. Etter å ha kjørt igjennom Tømmernestunnelen, passerte vogntoget først en slak venstrekurve og kom deretter inn i en noe krappere høyrekurve som lå i en stigning. I kurven mistet vogntog A kontrollen og kom over i motsatt kjørefelt der vogntog B kom kjørende. Vogntogene kolliderte front mot front med 50 % overlapp ved utgangen av høyrekurven, sett i nordgående kjøreretning.

Figur 3: Kjøretøyene sett i sørgående kjøreretning. Vogntog A til venstre og vogntog B til høyre. Foto: Statens vegvesen

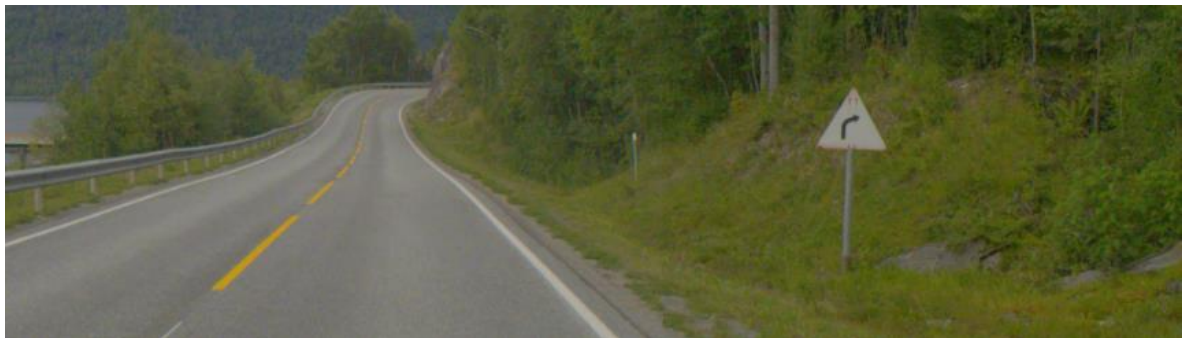
Kurven hvor ulykken skjedde er relativt skarp sammenlignet med tilgrensende kurver på strekningen, og er skiltet med fareskilt nr. 100 «Farlig sving» i begge kjøreretninger (se figur 9). Kurven er ikke skiltet med bakgrunnsmarkering.

Figur 9: Fareskilt 100 «Farlig sving» sett i nordgående kjøreretning. Foto: Vegkart, Statens vegvesen

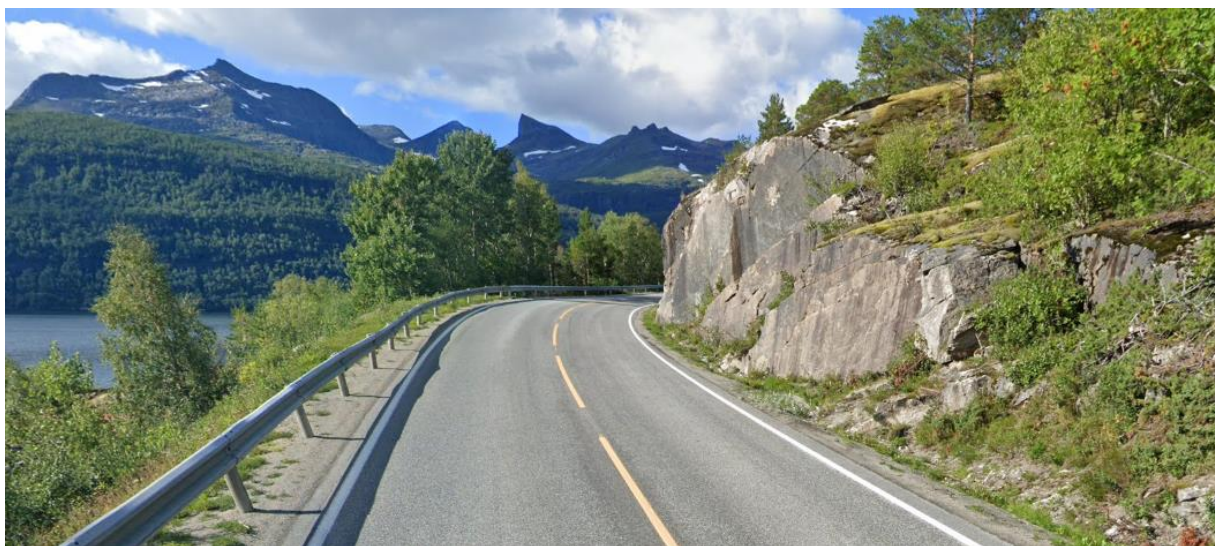
I følge NVDB<sup>2</sup> er dekkebredden gjennom kurven om lag 7 meter og totalbredden for kjørefeltene er 6,3 meter. Kjørefeltene er markert med midtoppmekring i form av varsellinje i tillegg til kantlinjer. Det er rekkverk på utsiden av veiskulderen ned mot sjøen og en fjellskjæring på motsatt side. Mellom fjellskjæringen og veiskulderen er det en dreneringsgrøft. Figur 10 og figur 11 viser kurven hvor ulykken inntraff i henholdsvis nordgående og sørgående kjøreretning.

Figur 10: Inngangen til kurven hvor ulykken inntraff, sett i nordgående kjøretretning.  
Foto: google.com

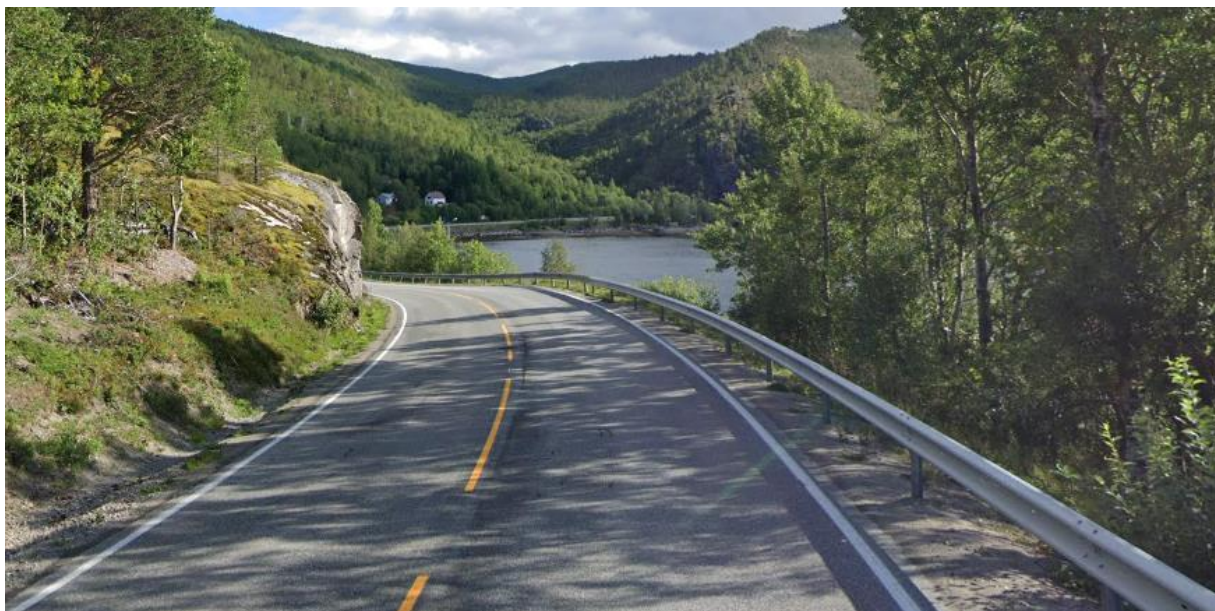
Figur 11: Inngangen til kurven hvor ulykken inntraff, sett i sørgående kjøretretning.  
Foto: google.com

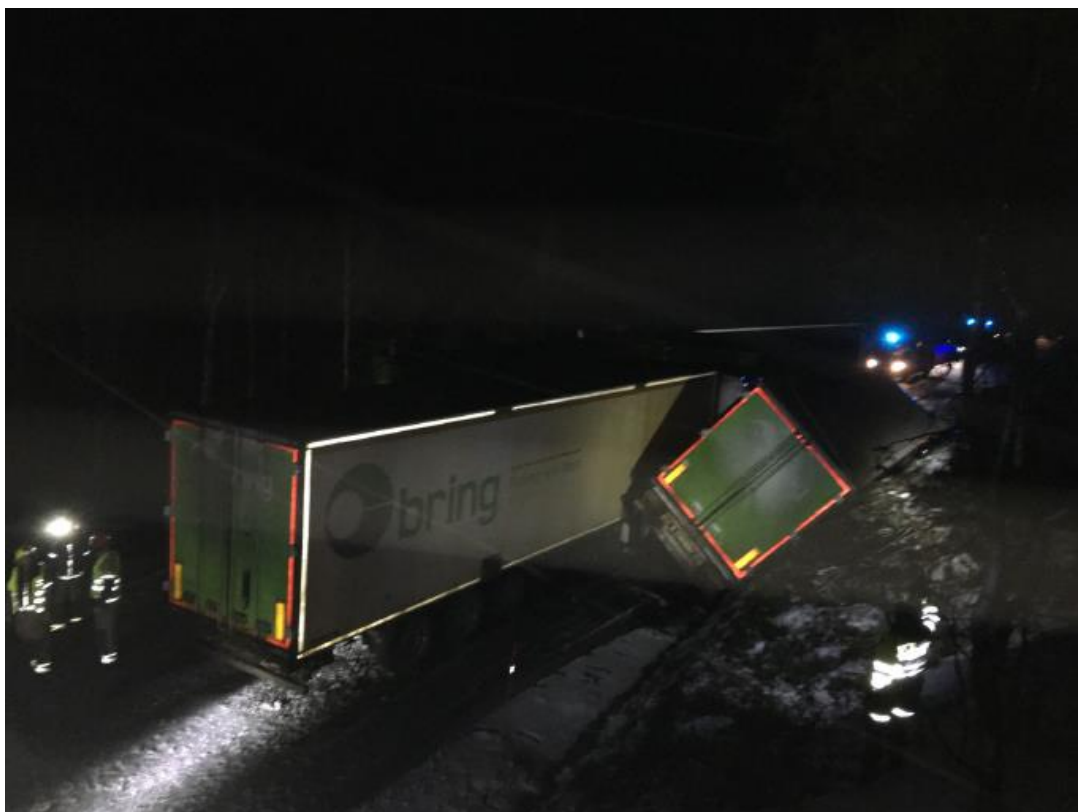
Kjøretøyenes sluttposisjoner er vist i figur 12, figur 13 og figur 14. Vogntog A og B kolliderte med en overlapp på om lag 50 %, mens vogntog C la seg ut i grøfta og gikk klar av vogntog A på høyre side. Vogntog D kolliderte delvis med semitraileren til vogntog C, slepvogna til A og delvis med selve lastebilen til vogntog A.

Figur 12: Ulykkesstedet sett i nordgående kjøretning. Fra venstre: vogntog D og vogntog C. Foto: Politiet

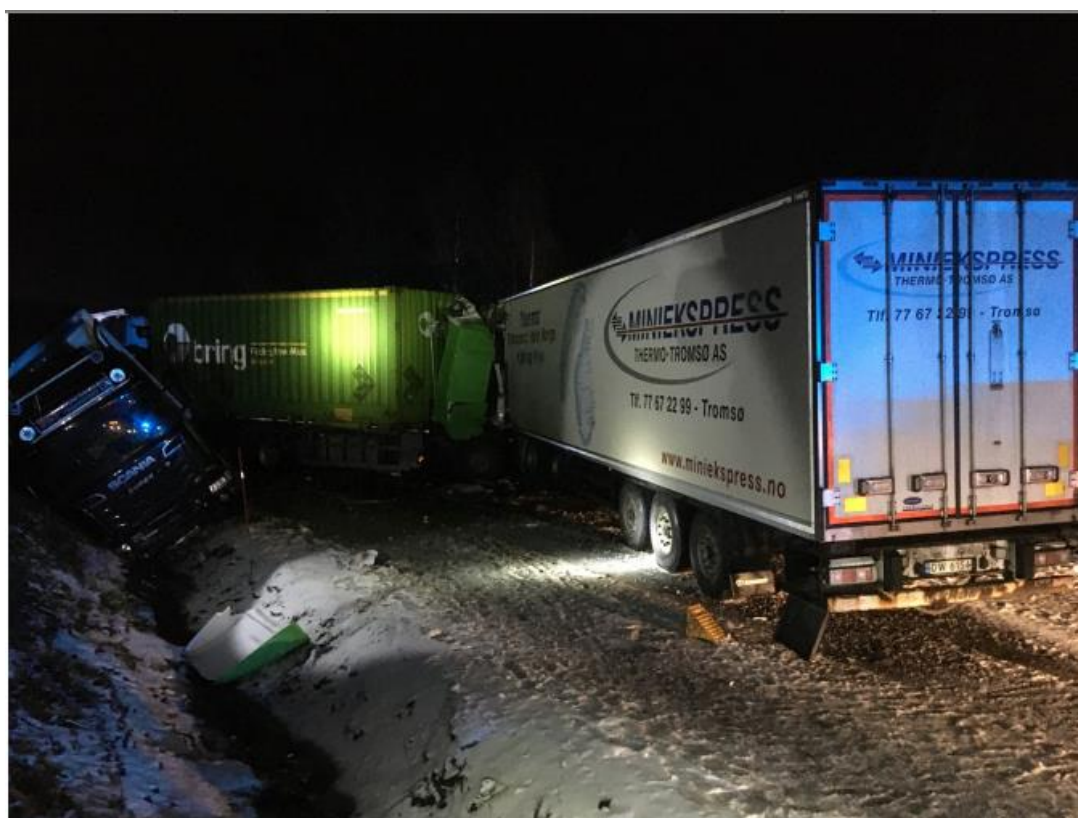
Figur 13: Ulykkesstedet sett i sørgående kjøretning. Fra venstre: vogntog C, vogntog A og vogntog B. Foto: Politiet

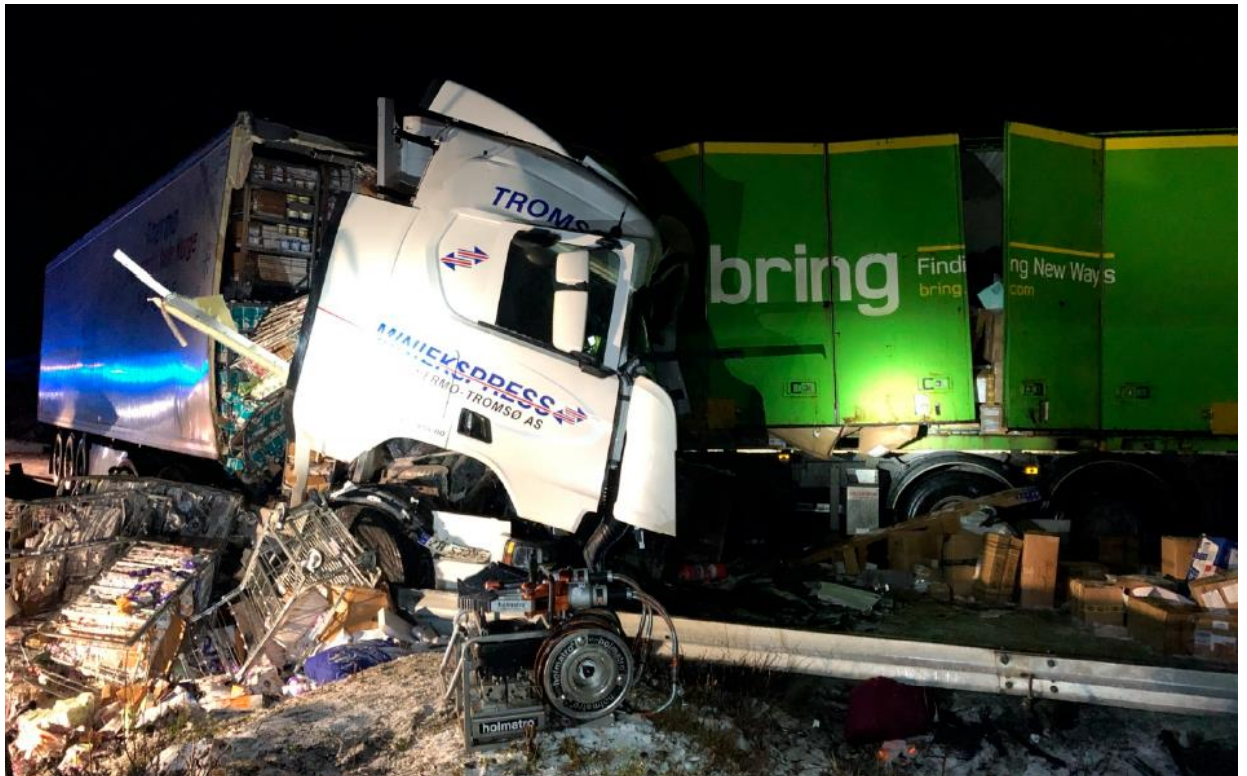
Figur 14: Ulykkesstedet sett mot øst. Fra venstre: vogntog B og vogntog A. Foto: Politiet

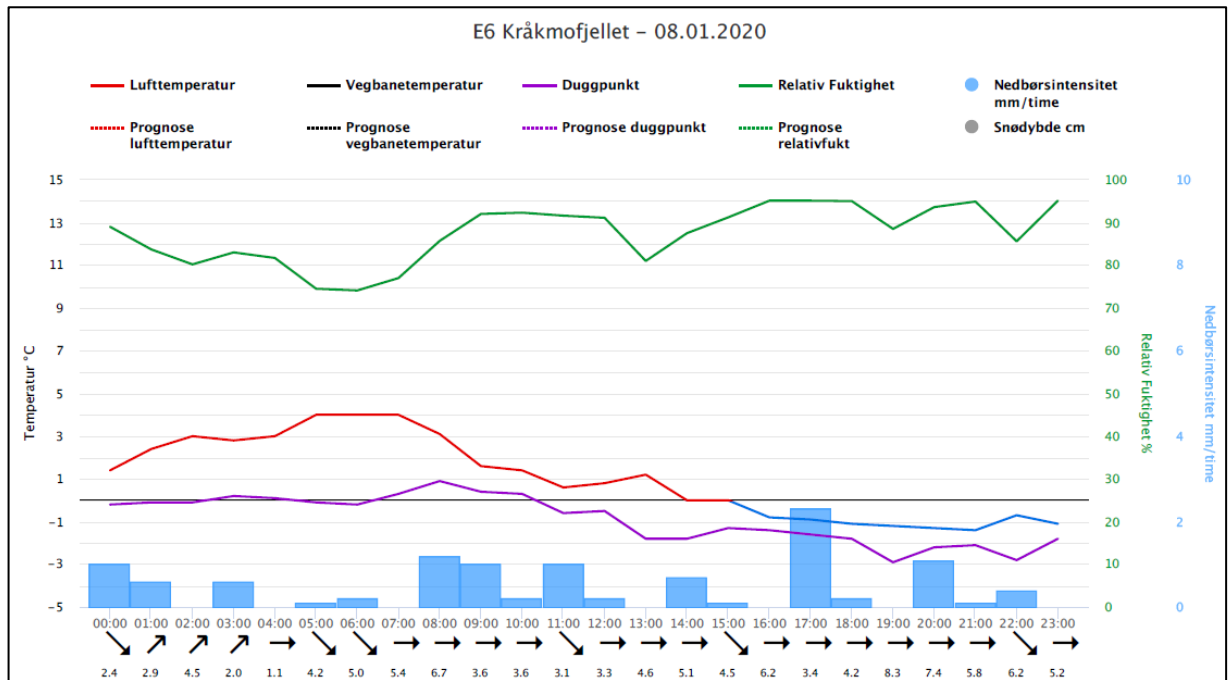
Det var tett snøvær og lufttemperatur rundt 0 °C da ulykken inntraff. Registrerte værdata fra Statens vegvesens værstasjon på Kråkmofjellet er vist i figur 25. Registreringene viser synkende lufttemperatur fra kl. 0700 om morgenen, vind fra vestlig retning og bygevær. Nedbøren kom i byger og først som regn. Rundt kl. 1400 gikk nedbøren over til snø og periodevis var snøbygene relativt kraftige.

Figur 25: Registrert værutvikling på Kråkmofjellet 8. januar 2020. Kilde: Statens vegvesen

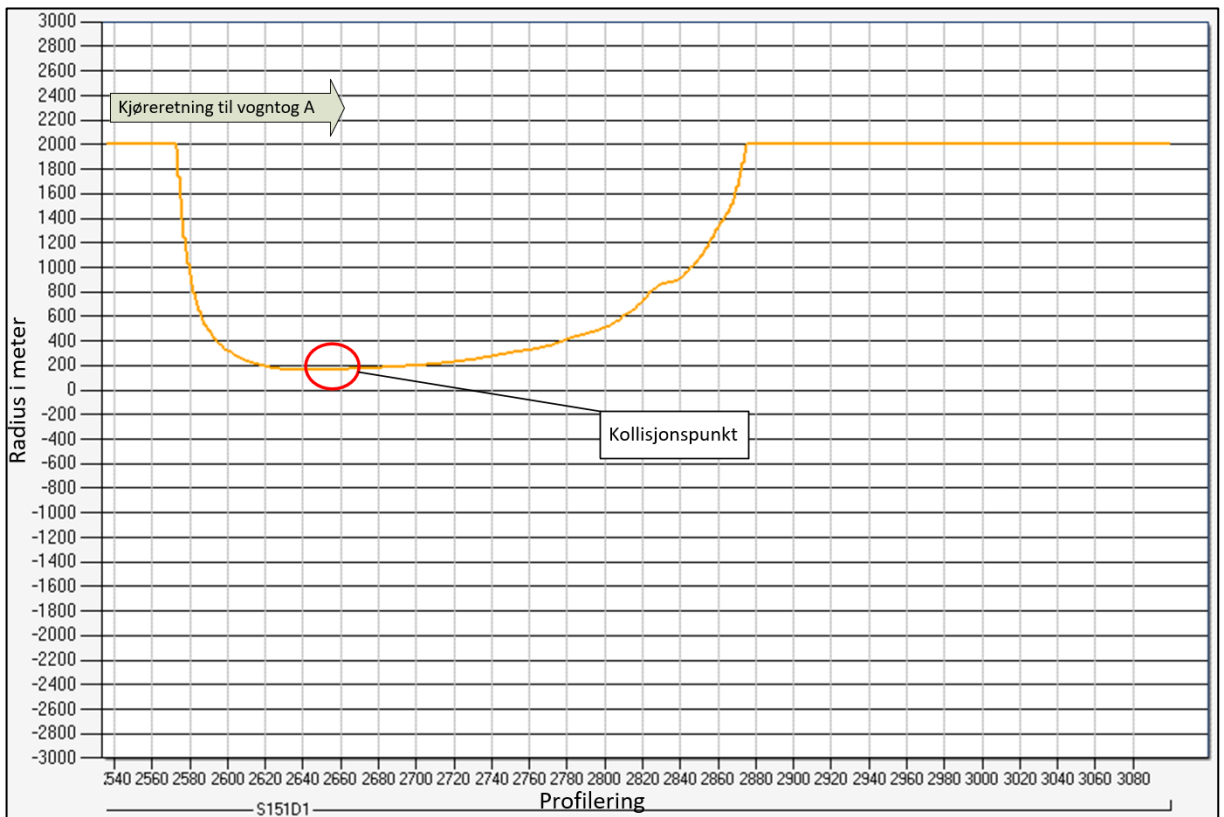
Kurveradiusen for nordgående kjørefelt er vist i figur 28. Innmålingene viser at kurven har en minste horisontalradius på 163 meter. I kollisjonspunktet var radiusen om lag 175 meter.

Figur 28: Innmålt kurveradius i nordgående kjørefelt. Kilde: Statens vegvesen

Basert på analysen av hendelsesforløpet og at føreren sannsynligvis fikk problemer ved inngangen i kurven, mener SHK at kurvens horisontalgeometri, altså kurveradiusen, har hatt en større betydning for ulykken enn setningsskaden og varierende tverrfall som er lokalisert lengre inn i kurven.

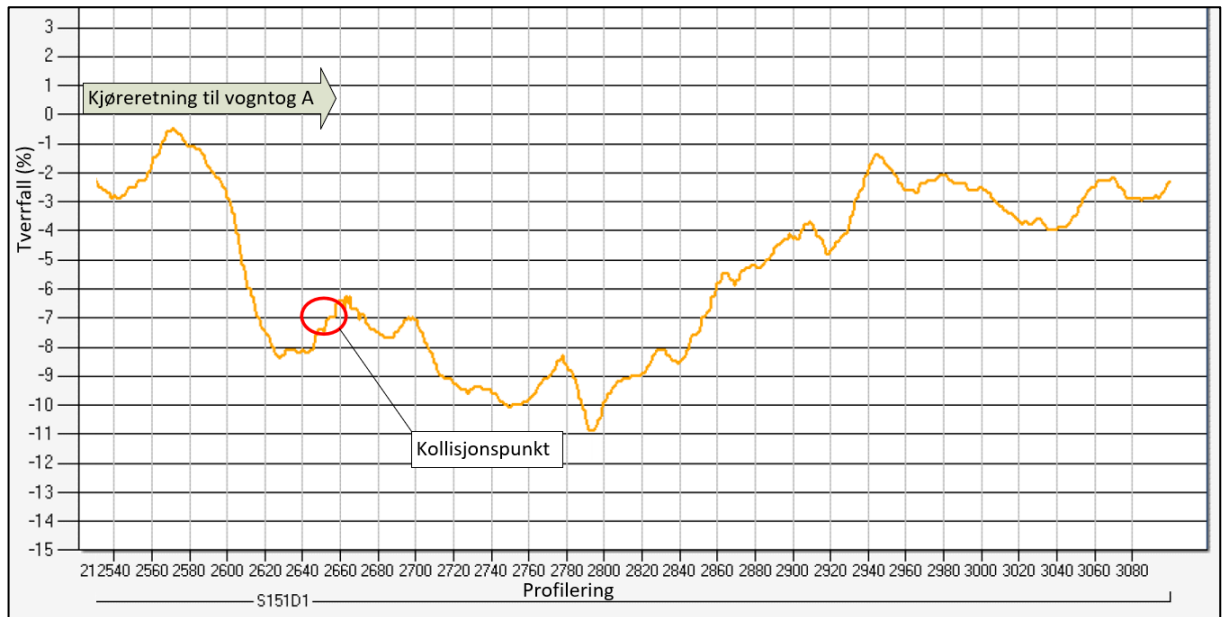
Tverrfallet i nordgående kjørefelt er vist i figur 29. Negative verdier i figuren er fall mot høyre. Målingene viser at tverrfallet er varierende gjennom kurven og om lag 7 % på kollisjonspunktet.

Figur 29: Innmålt tverrfall i nordgående kjørefelt. Kilde: Statens vegvesen

Ulykkeskurven har en relativt liten kurveradius og kan oppleves som krapp. Vitner som SHK har intervjuet har også beskrevet at kurven er litt ekkel å kjøre, og dekktilstandsrapporten viser at det er avvikende verdier for jevnhet og spor i kurven. I tillegg viser rapporten varierende tverrfall fra m2640 til m2710 (i nordgående retning).

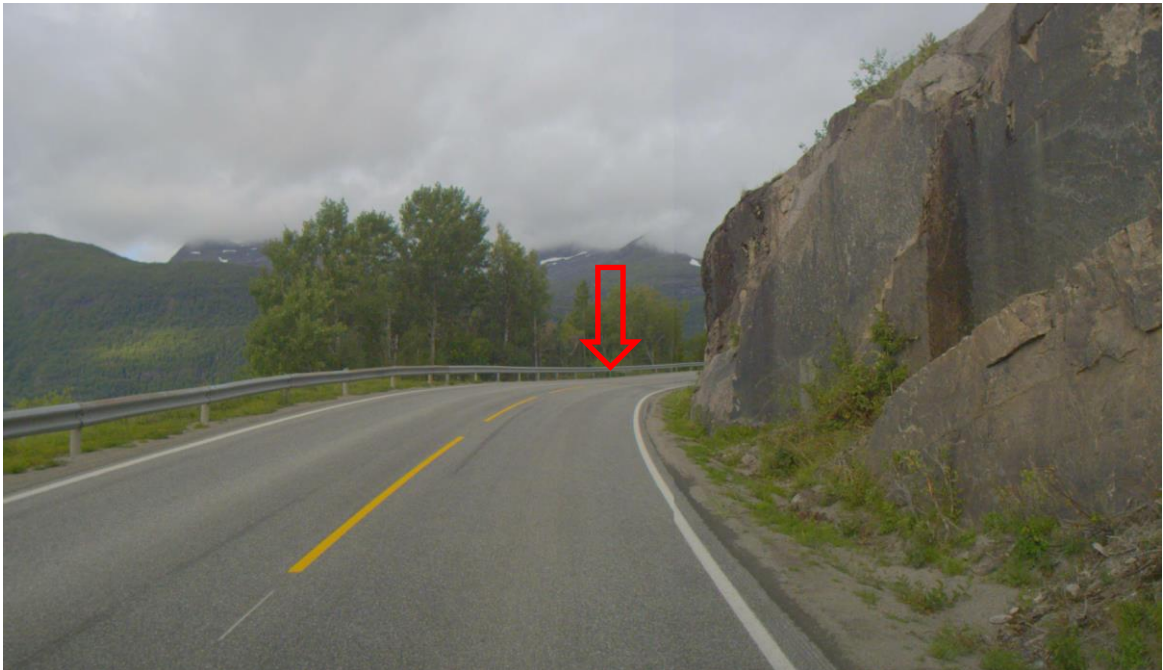
Sett i nordgående kjøreretning er det en fjellskjæring på høyre side av veien og et rekkverk på venstre side. Ifølge Statens vegvesen er det noe begrenset sikt gjennom kurven. Det går ifølge vegkart.no en stikkrenne under veien i profil EV6 S151D1 m2664.

Figur 31 viser fjellskjæringen på høyre side av veien som hindrer sikten.

Figur 31: Veiens sideterreng sett i nordgående kjøreretning. Pilen indikerer kollisjonspunktet. Foto: Vegkart, Statens vegvesen

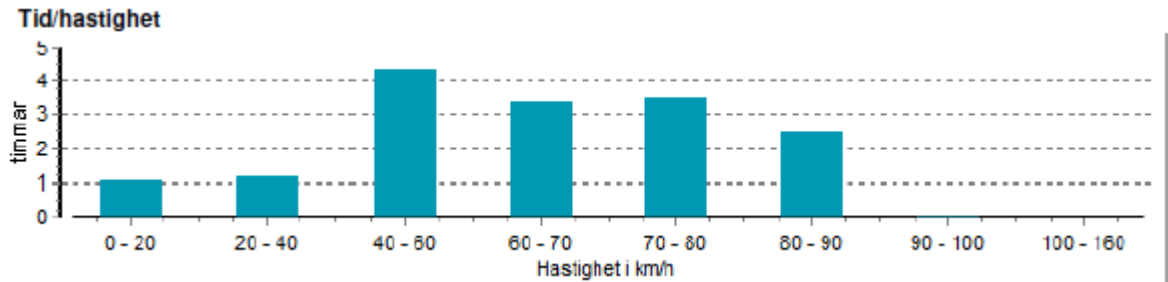
Slepvogna tilhørte Bring og fulgte derfor ikke vogntog A fast. Figur 36 viser det loggførte hastighetsnivået for tilhengeren de siste 24 turene. Av figuren sees det at tilhengeren hadde loggført om lag 6 av 15,92 timer over 70 km/t hvor 2,83 timer var over tillatt hastighet for lastebil.

Figur 36: Hastighet fordelt på tid de siste 24 turer på slepvogna til enhet A. Kilde: ODR Tracker, slepvogna til enhet A

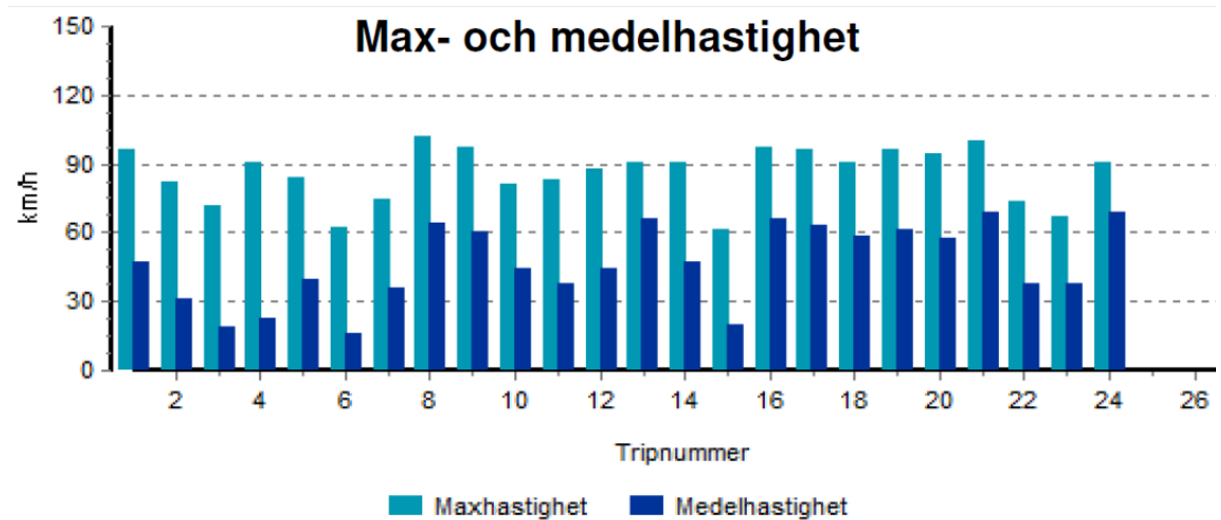
Figur 37 viser maks- og gjennomsnittshastigheten for slepvogna for de siste 24 turene. På den siste registrerte turen, som varte i 19 minutter over en strekning på 21,8 km, var makshastigheten 91 km/t og den gjennomsnittlige hastigheten var 68,5 km/t.

Figur 37: Maksimal- og middelhastighet for de 24 turene som er loggført i ODR. Kilde: ODR Tracker, slepvogna til vogntog A
