# RAPPORT VEG 2022/04

***Møteulukke med to vogntog på riksveg 4 like nord for Hagantunnelen ved Slattum i Nittedal kommune 27. mai 2021***

# Rapport om møteulukke

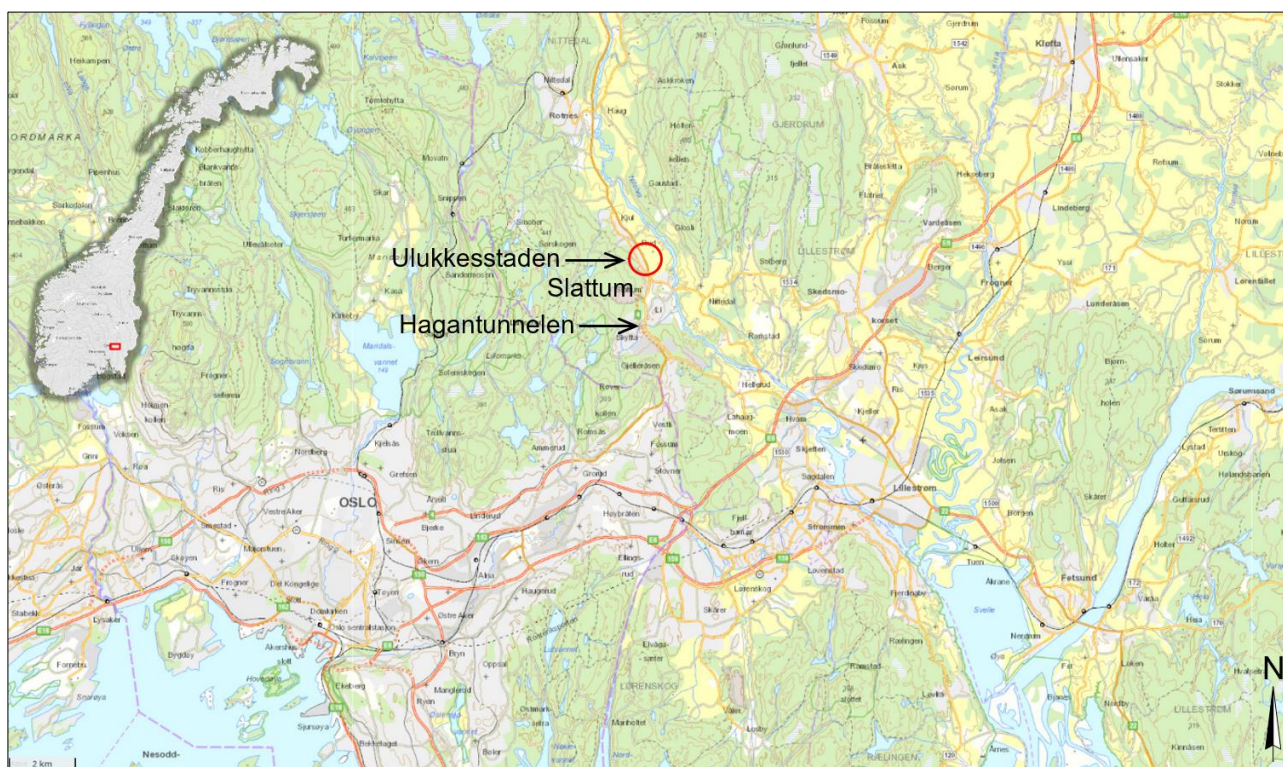
Figur 1: Ulukka skjedde på riksveg 4, like nord for Hagantunnelen ved Slattum i Nittedal kommune. Ulukkesstaden er markert med raud sirkel. Kart: © Kartverket. Illustrasjon: SHK

Eit vogntog (vogntog A) lasta med aluminiumsprofil køyrde nordover på riksveg 4 mot Raufoss, då det kl. 0315 natt til torsdag 27. mai 2021 kolliderte med eit vogntog (vogntog B) på veg sørover (sjå figur 1 og figur 2). Vogntog A hadde då køyrd gjennom Hagantunnelen, i ein fart på opp mot ca. 106 km/t ifølge fartsskrivardata, utan å treffa på motgåande trafikk. Inne i tunnelen, om lag 200 meter sør for den nordre tunnelmunninga, var vogntog A i sitt eige køyrefelt. Då vogntoget køyrde ut av tunnelen hadde det kome heilt over i det motgåande køyrefeltet i ein fart på ca. 78 km/t. Samtidig kom vogntog B køyrande sørover inn mot Hagantunnelen på den same vegen i ein fart på ca. 85 km/t. Vogntog B klarte så vidt å bremsa, men kollisjonen var ikkje til å unngå. Kollisjonen skjedde ca. 120 meter nord for den nordre munninga til Hagantunnelen.

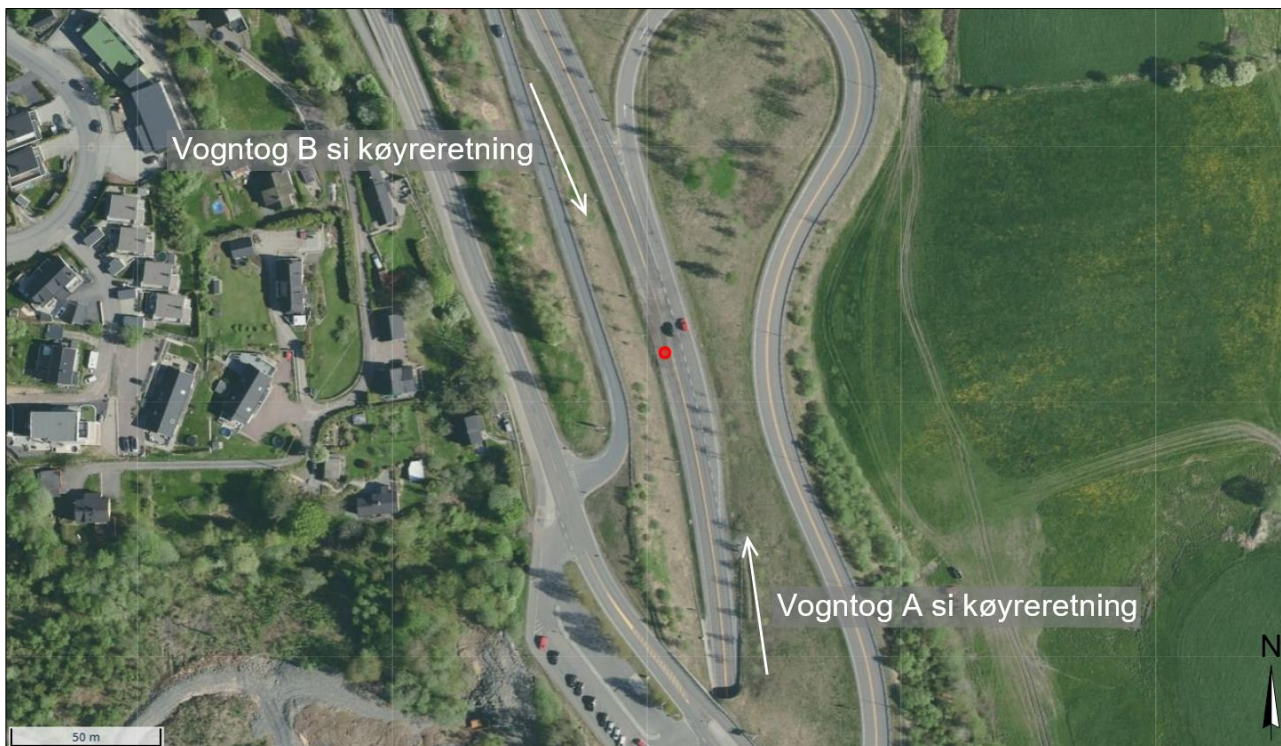
Vogntoga treffe kvarandre i det sørgåande køyrefeltet i ein fart på høvesvis omkring 78 km/t og 55 km/t, med delar av frontane til førarhyttene. Lasta på vogntog A fór ut av semitilhengaren og førarhytta til vogntog A vippa ned i vegbanen som følge av at vogntoget stansa. Begge førarane sat fastklemda etter kollisjonen. Føraren av vogntog A overlevde, medan føraren av vogntog B omkom kort tid etter på ulukkesstaden.

Figur 2: Omtrentleg kollisjonspunkt (markert i raudt) og dei involverte vogntoga sine køyreretningar.  
Foto: © Kartverket. Illustrasjon: SHK
