RAPPORT VEI 2022/06

***Påkjøringsulykke med personbil og
vogntogfører på E18 ved Arendal
29. mai 2020***

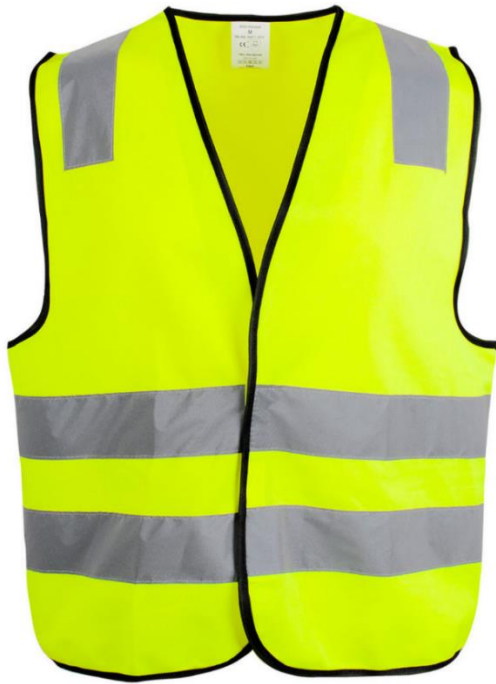
Føreren av vogntoget var utstyrt med en gul vernevest med to refleksbånd rundt livet, samt refleks over skuldrene (se figur 2). Vestens høyre side var opprevet langs sømmen.

Figur 2: Vernevest tilsvarende den vogntogføreren benyttet. Kilde: YOU Odense refleksvest

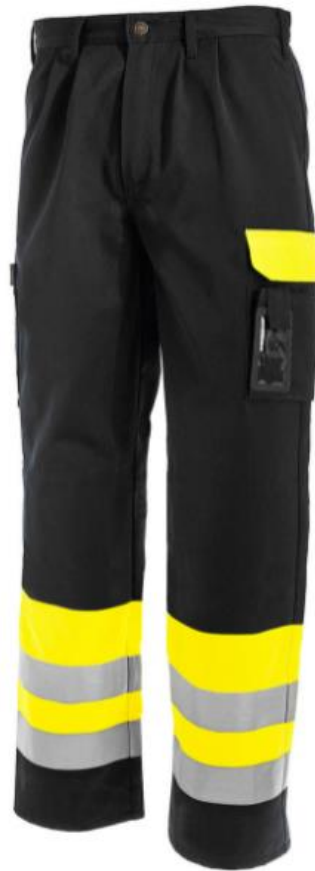
Vogntogføreren var også utstyrt med en svart arbeidsbukse av merket «Blåkläder» (se figur 3).

Figur 3: Arbeidsbukse tilsvarende den vogntogføreren benyttet. Kilde: Blåkläder

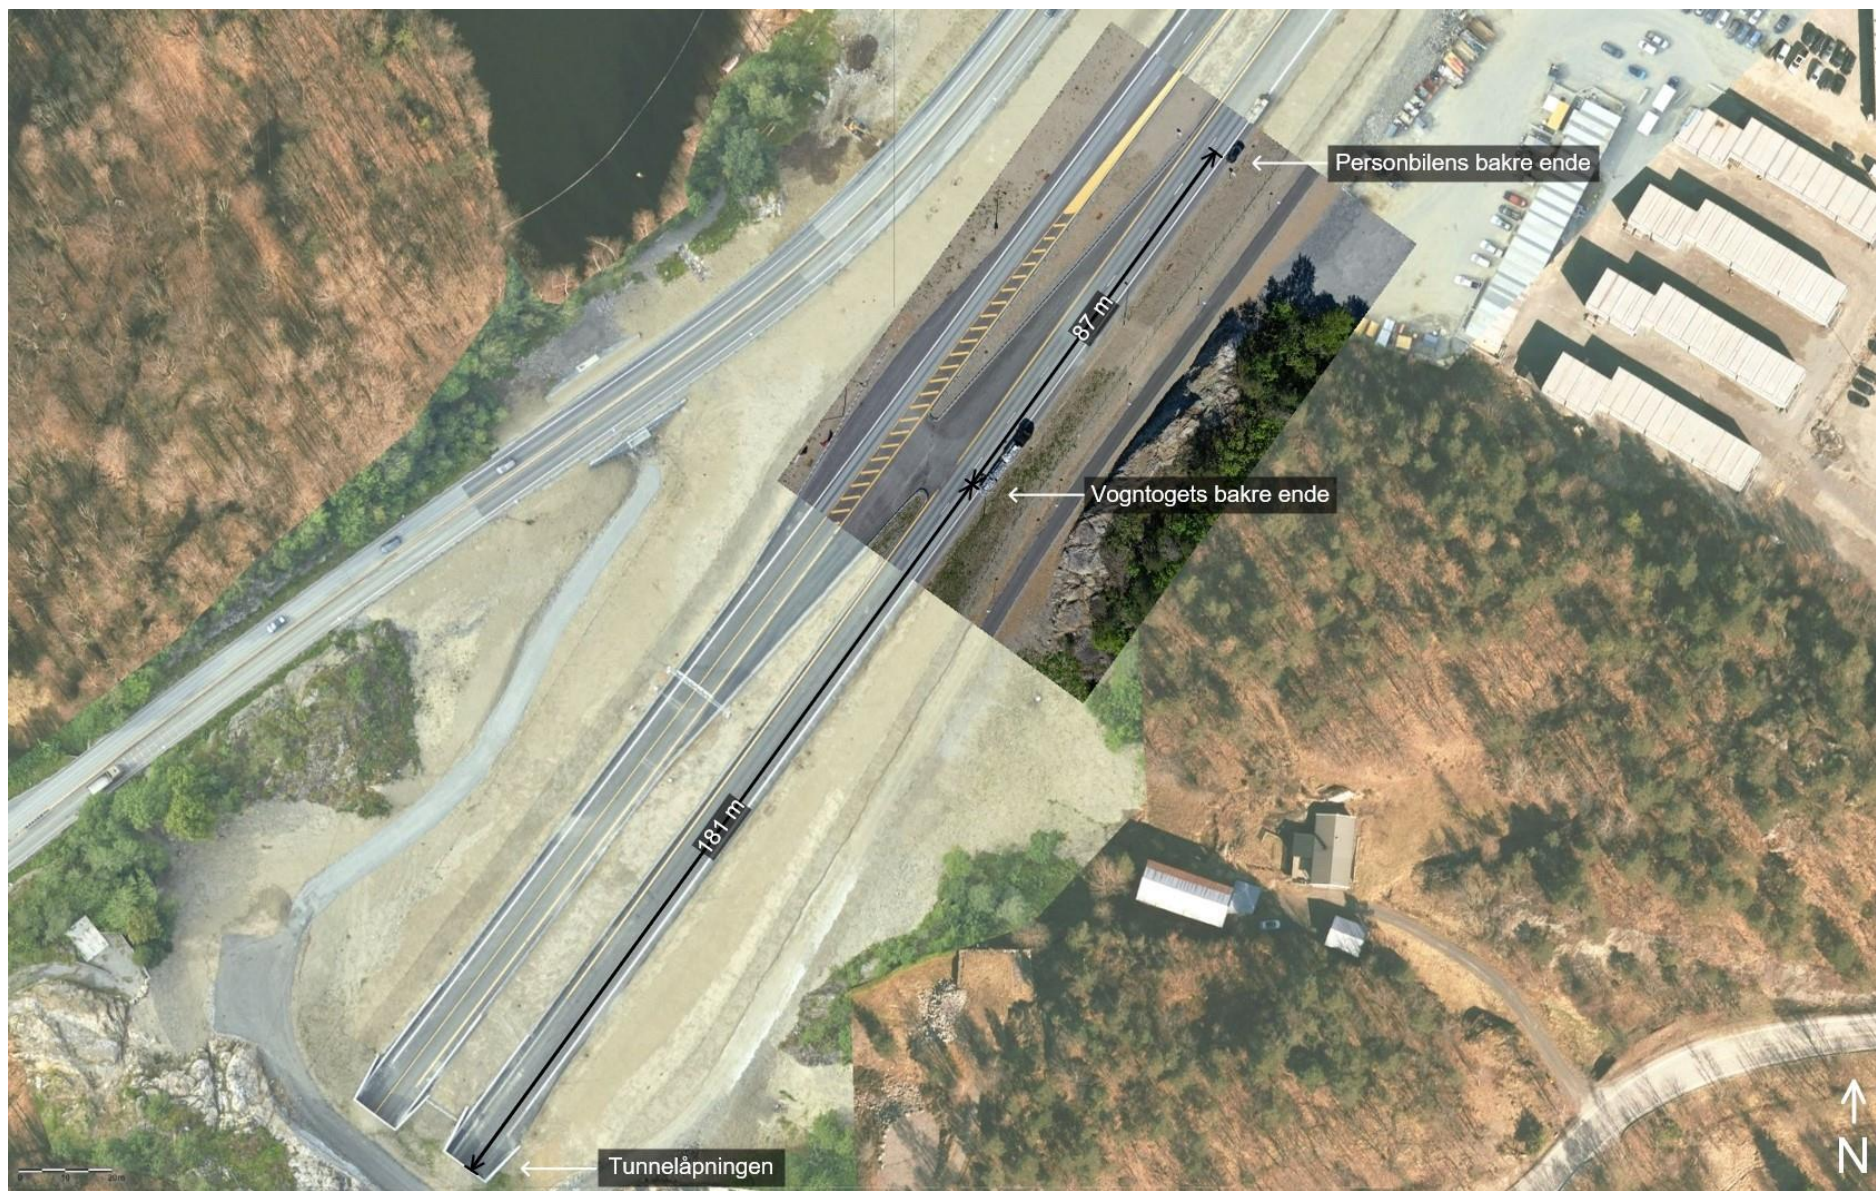
Ulykken inntraff i nordgående kjøreretning på E18 ved Arendal, om lag 1,5 km nordøst for Harebakken. Ulykkesstedet var lokalisert på en rett veistrekning, 181 meter nordøst for utgangen av Torsbuåstunnelen (se figur 8).

Figur 8: Oversiktsbilde og dronefoto over ulykkesstedet. Kart: © Kartverket. Foto: Politiet. Illustrasjon: SHK

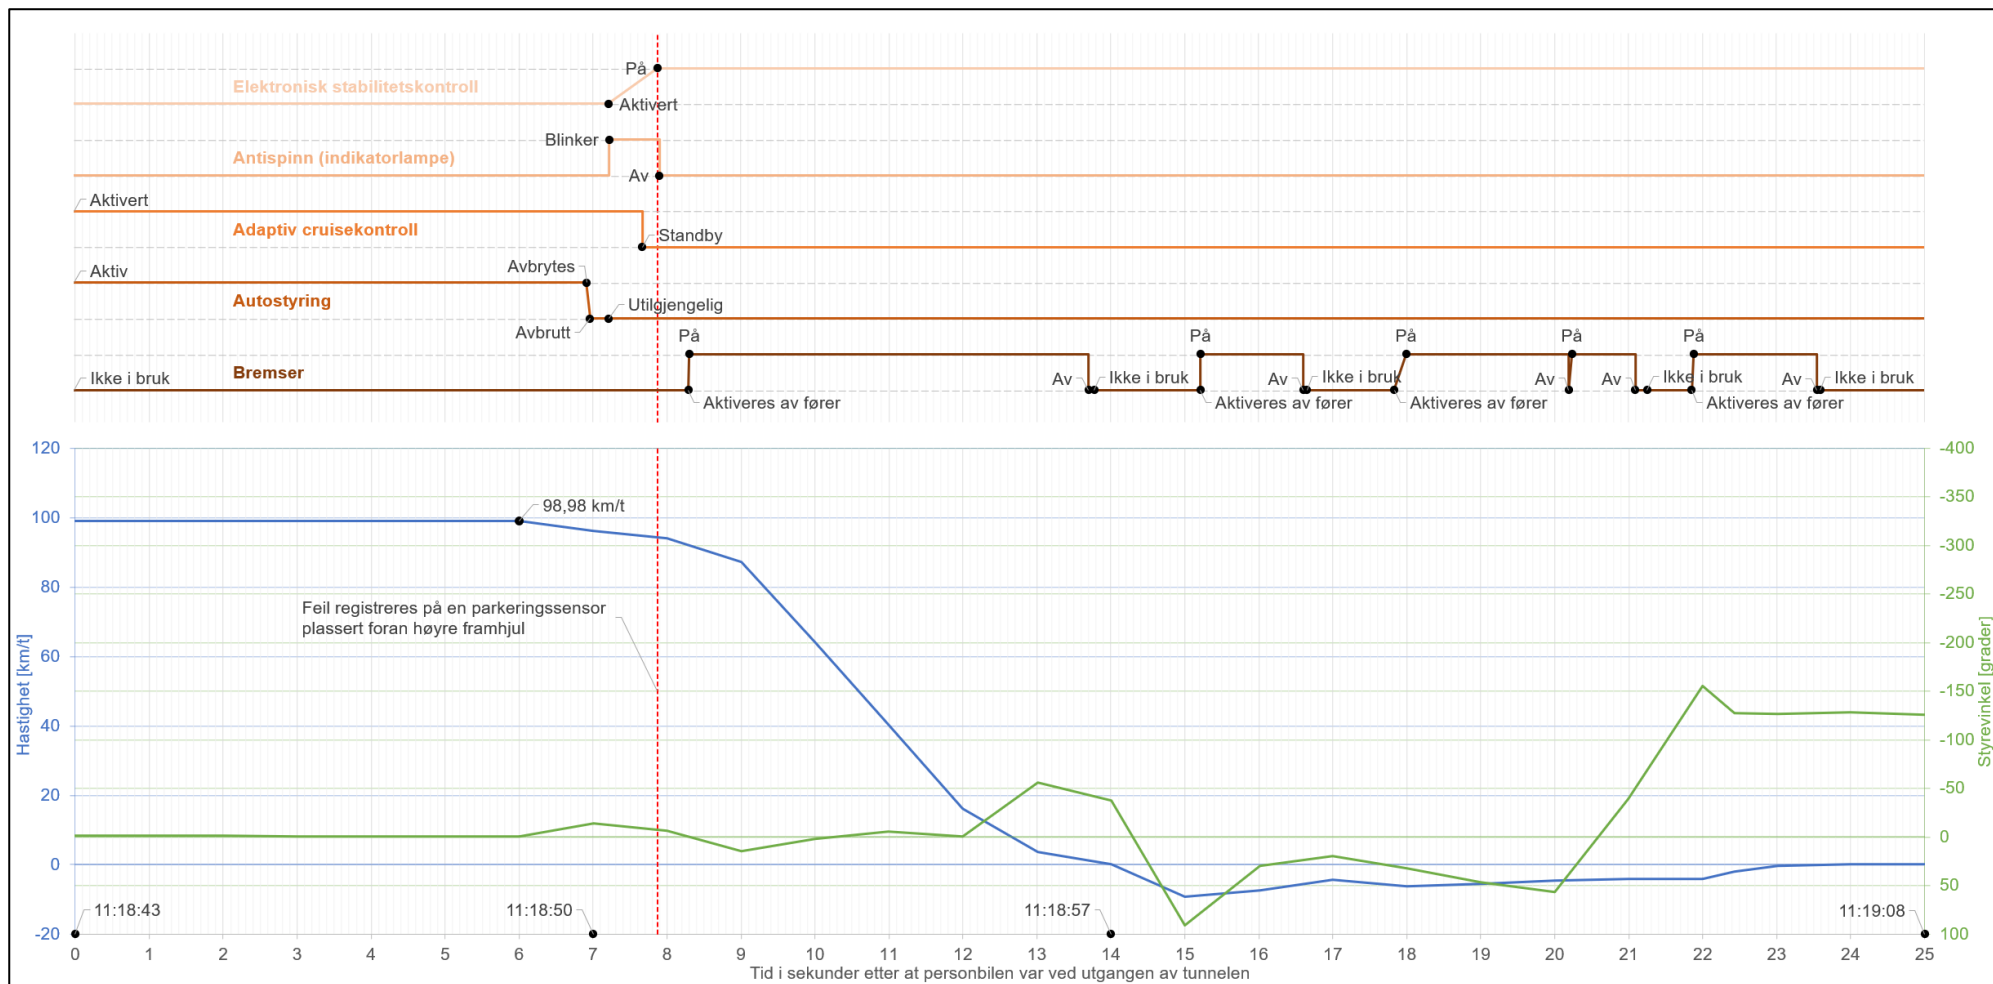
Figur 16: Personbilens hastighet, styrevinkel og bremsebruk, funksjonstilstanden til personbilens stabilitetssystem, antispinnsystem og cruisekontroll etter at personbilens passerte utgangen av tunnelen⁶, samt tidspunktet for registreringen av en feil i én av personbilens parkeringssensorer. Kilde: Tesla. Illustrasjon: SHK

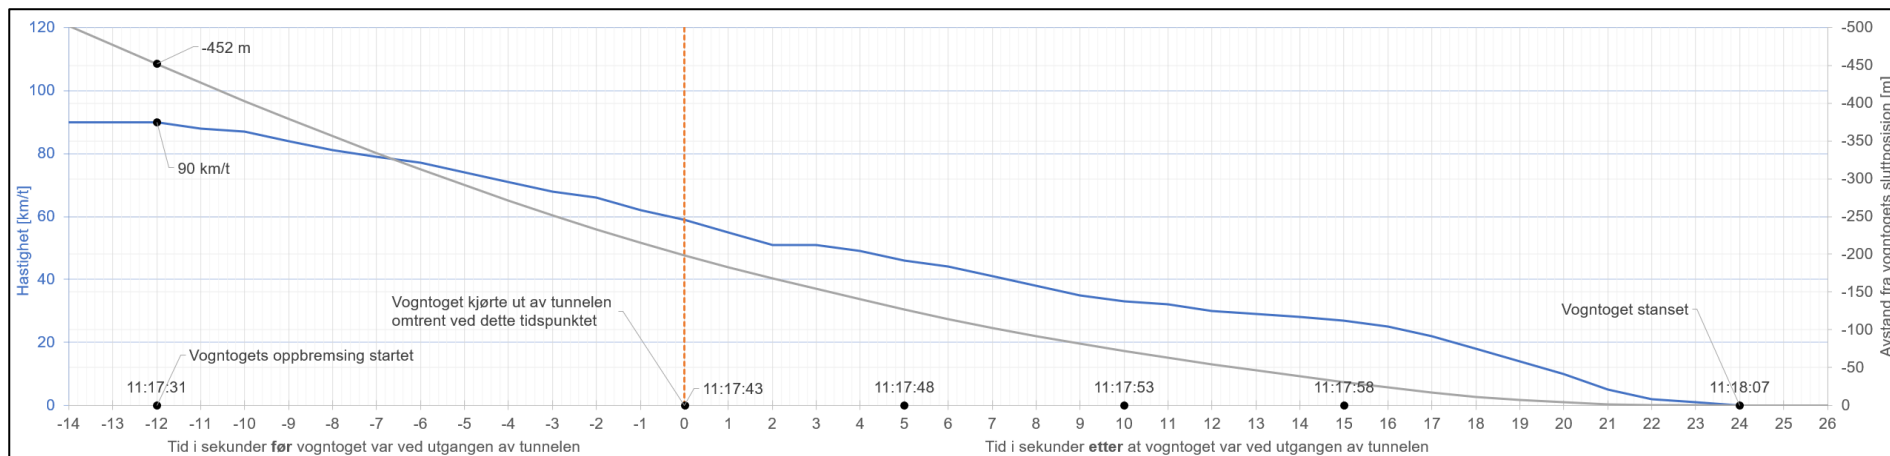
Figur 17: Vogntogets hastighet og utregnet avstand fra sluttposisjonen før og etter at vogntoget passerte utgangen av Torsbuåstunnelen⁷. Kilde: Statens vegvesen. Illustrasjon: SHK

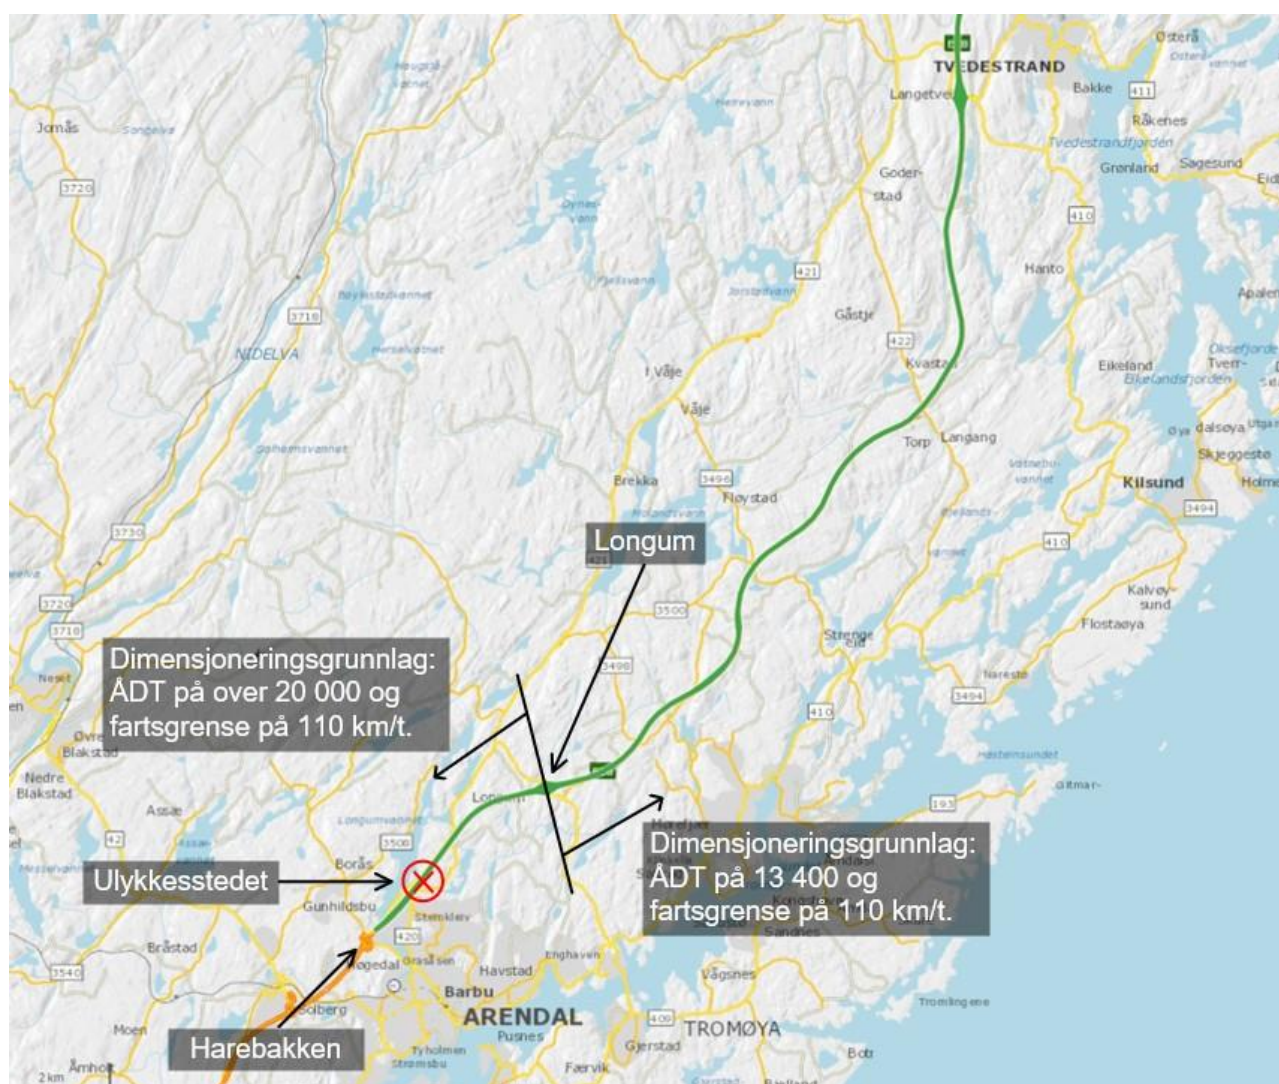
Delstrekningen nord for Longum er dimensjonert for en årstdøgntrafikk (ÅDT⁸) på 13 400 kjøretøy/døgn⁹, og har en fartsgrense på 110 km/t (se figur 18). Denne strekningen hadde en ÅDT på 8 915 kjøretøy/døgn i 2020.

Delstrekningen sør for Longum, hvor ulykken inntraff, er dimensjonert for en ÅDT på over 20 000 kjøretøy/døgn, og har en fartsgrense på 110 km/t (se figur 18). Denne strekningen hadde en ÅDT på 10 279 kjøretøy/døgn i 2020.

Figur 18: Oversiktskart med dimensjoneringsgrunnlag. Den nye delen av E18 er markert i grønt. Kart: Vegkart.no. Illustrasjon: SHK

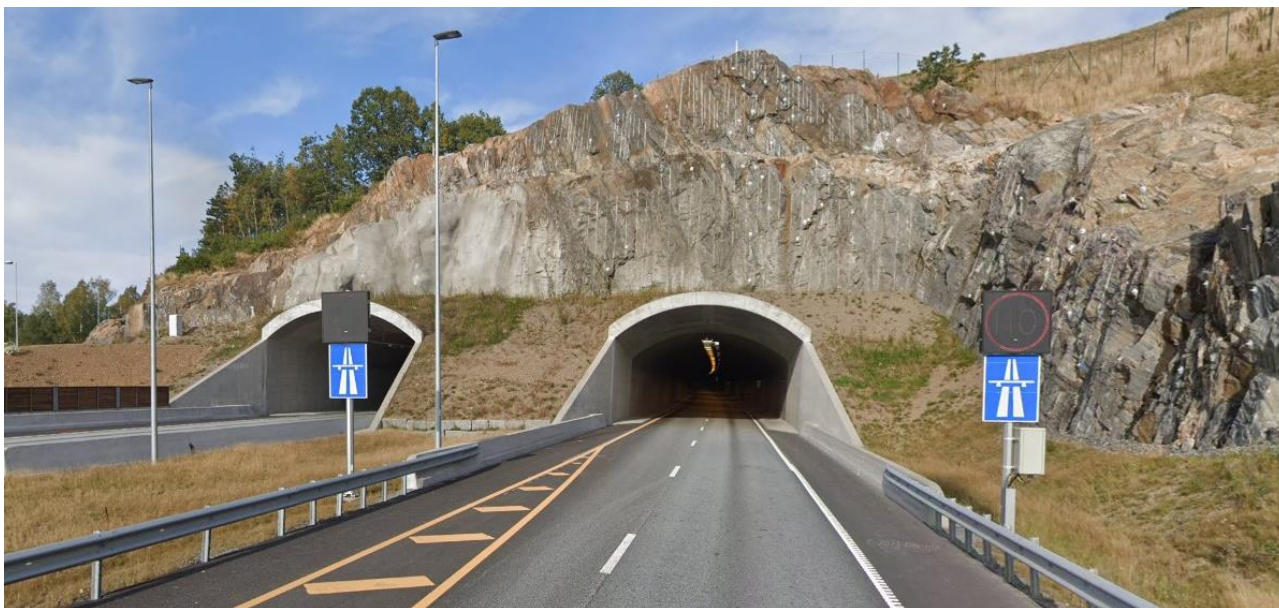
E18 har en fartsgrense på 80 km/t fram til like før inngangen til Torsbuåstunnelen i nordgående kjøreretning, samme sted som veiens utvidelse til to kjørefelt. Her var det på ulykkestidspunktet satt opp elektronisk styrbare variable fartsgrenseskilt, som kunne fjernstyres, og som var satt til 110 km/t (se figur 19). Tilsvarende variable fartsgrenseskilt var også plassert like før ulykkesstedet, ca. 70 meter sør for vogntogets bakre ende. Disse viste også 110 km/t på ulykkestidspunktet.

Figur 19: Portalen til Torsbuåstunnelen med elektroniske fartsgrenseskilt, sett i nordgående kjøreretning.
Foto: Google Maps

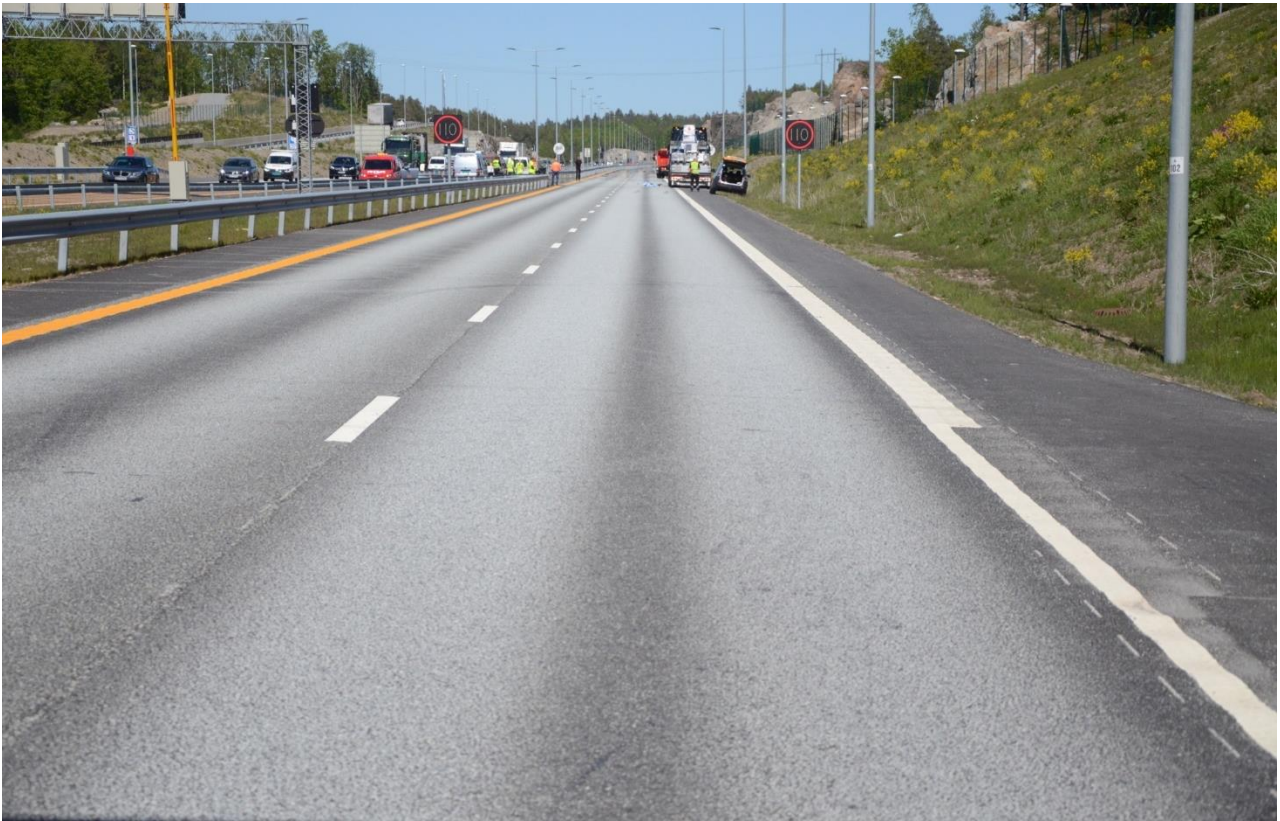
Figur 23 og figur 24 viser sikten fra utgangen av Torsbuåstunnelen, i nordgående kjøretning, henholdsvis 181 meter og 54 meter fra sluttposisjonen til vogntoget.

Figur 23: Sikten fra tunnelportalen, 181 meter fra vogntoget. Foto: Politiet

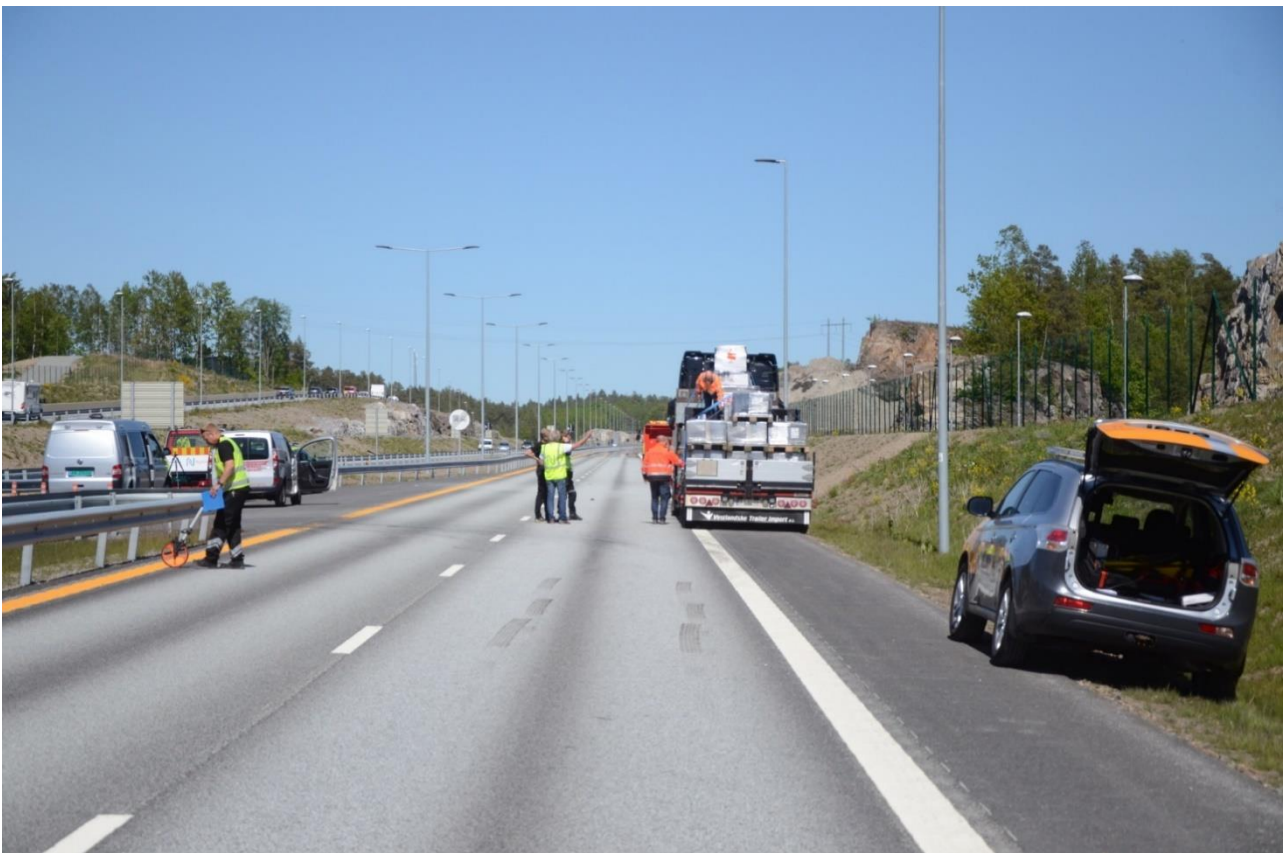
Figur 24: Sikten fra tunnelportalen, 54 meter fra vogntoget. Foto: Politiet

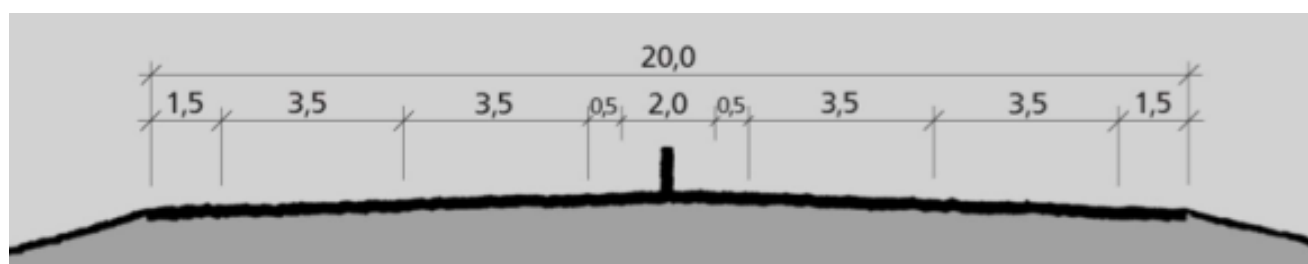
14. januar 2015 publiserte Vegdirektoratet «NA-rundskriv 2015/2 – Fartsgrenser og motorveger – Ny dimensjoneringsklasse for motorveg med fartsgrense 110 km/t». Dette NA-rundskrivet ga føringer om standardklasse H8 for veier med ÅDT mellom 12 000 og 20 000 kjøretøy/døgn, og standardklasse H9 for ÅDT \geq 20 000 kjøretøy/døgn (se figur 25 og figur 26).

Figur 25: Tverrprofil ved ÅDT 12 000–20 000 kjøretøy/døgn og fartsgrense 110 km/t. Kilde: NA-rundskriv 2015/2, Statens vegvesen

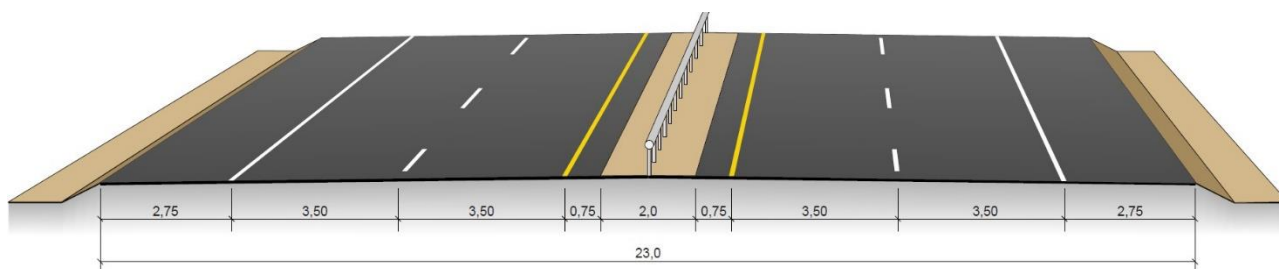
Gjeldende krav til veiutforming for nasjonale hovedveier (H3), med ÅDT over 12 000 kjøretøy/døgn og fartsgrense på 110 km/t¹⁴, er beskrevet i figur 30.

Figur 30: Normalprofil, H3, for nasjonale hovedveier med ÅDT over 12 000 kjøretøy/døgn. Kilde: Vegnormal N100 «Veg- og gateutforming» (2021), Statens vegvesen
