RAPPORT VEI 2022/08

***Veitrafikkulykke med ambulanse og
vogntog på E18 ved Arendal 4. mars 2021***

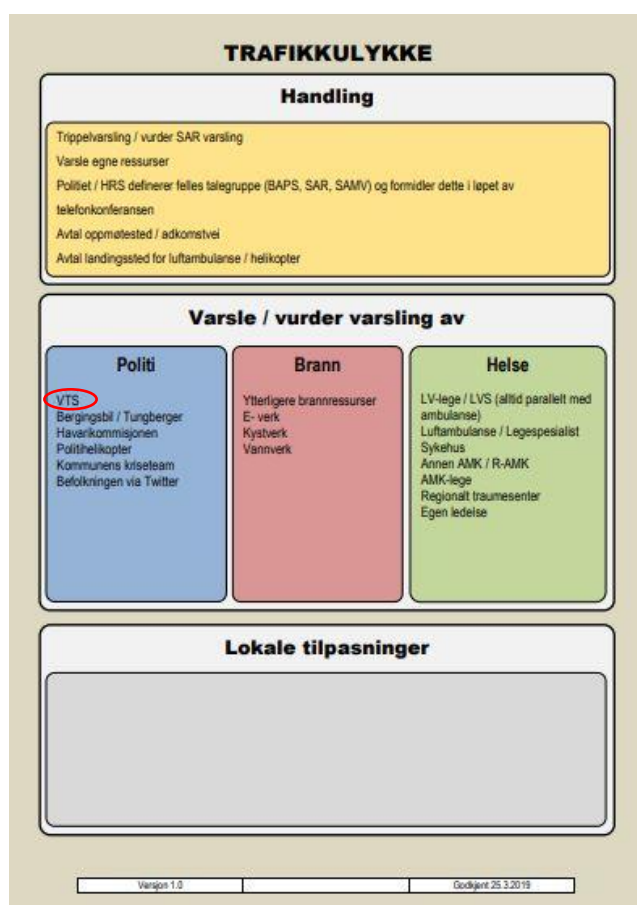
Figur 5: Tiltakskort trafikkulykke. Kilde: Politidirektoratet (2021). Felles sambandsreglement for Nødnett, versjon 4.1

Ifølge Felles sambandsreglement for nødnett¹ er varsling av VTS en standard handling ved trippelvarsling av hendelse i tunnel, men ikke for trafikkulykker (se figur 5 og figur 6).

The Norwegian Safety Investigation Authority recommends that the National Police Directorate and the Norwegian Public Roads Administration establish guidelines and cooperate to ensure that the Traffic Control Centre (TCC) is always notified of road traffic accidents and incipient fires on high-speed motorways, so that the TCC can assess the importance of the notification and the need to implement appropriate and timely measures.
