RAPPORT

VEG 2023/04

Vegtrafikkulukke med personbil og traktor med tilhenger på fv. 835 i Steigentunnelen i Hamarøy kommune 15. mai 2022

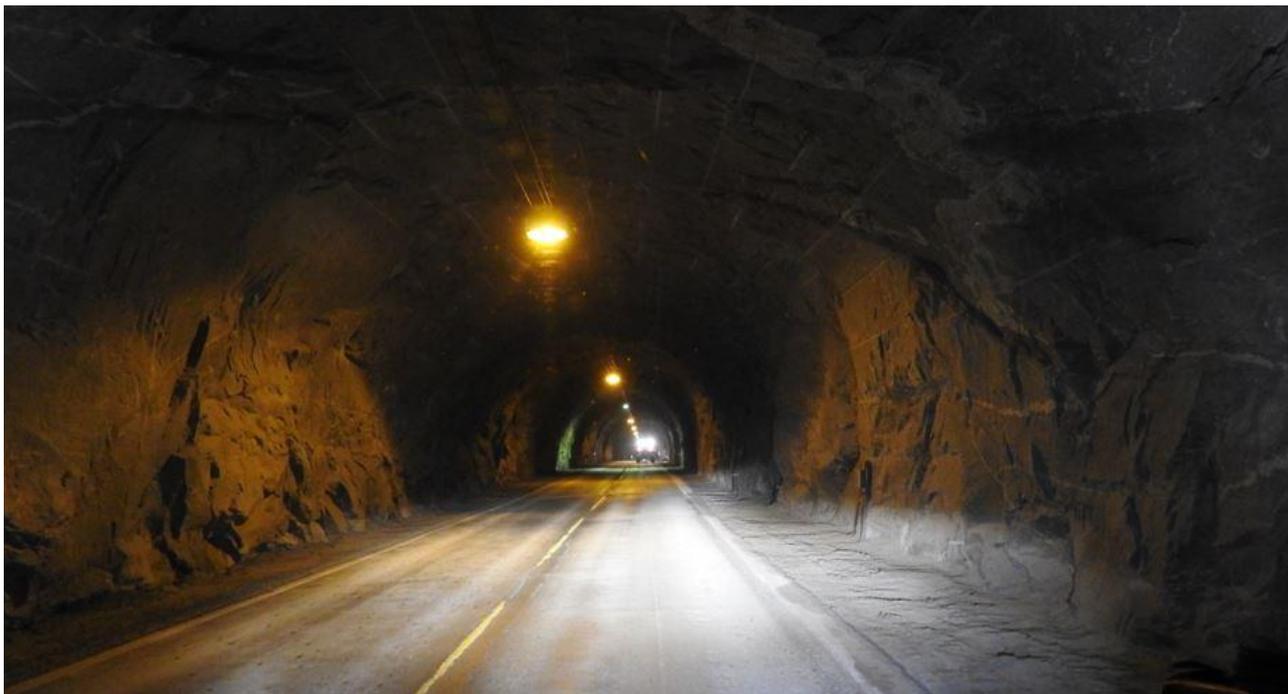
Figur 27: Bakkant av tilhenger plassert midt mellom to lysarmaturar (mørk sone), 115 meter framfor personbilen, bak- og arbeidslys bak på traktor. Ikkje lys på tilhenger. Nærlys på personbilen. Foto: SHK

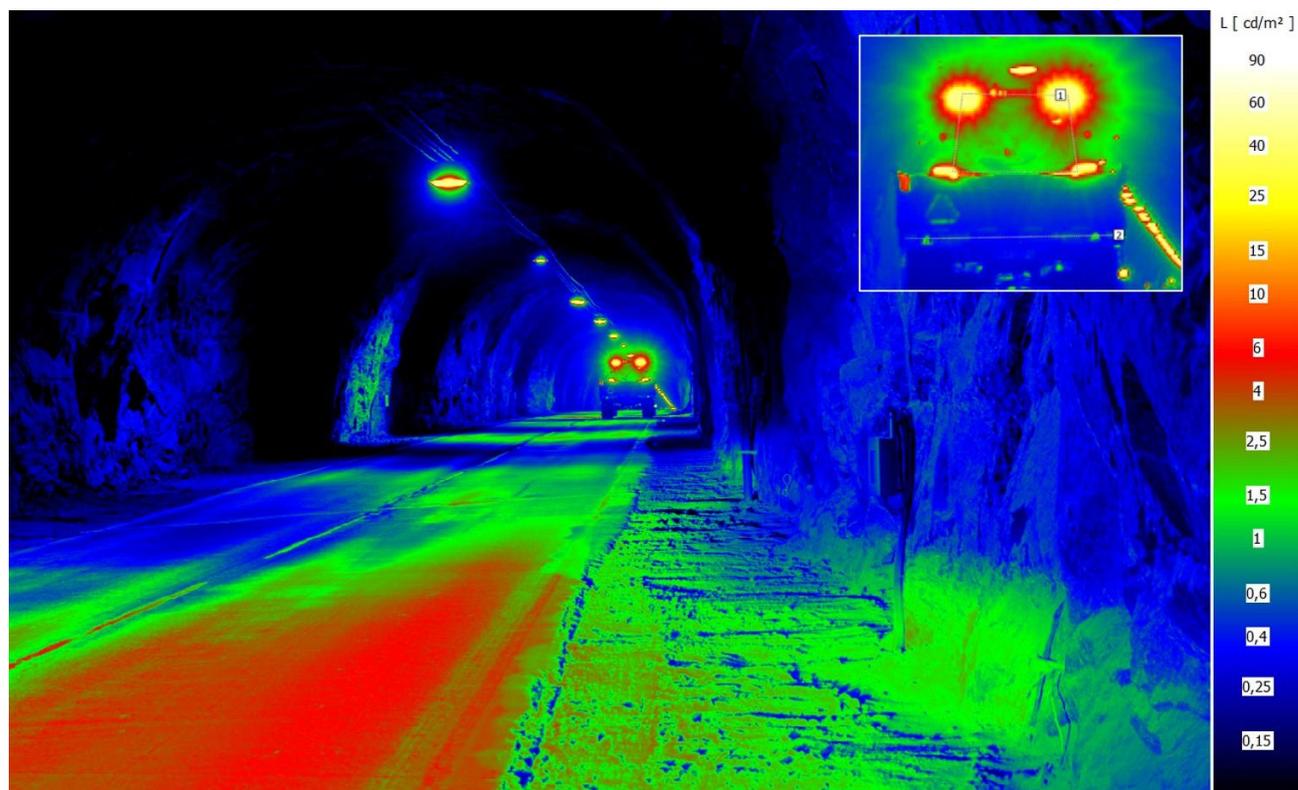
Figur 28: Same scenario som figur 27, der Norconsult har målt gjennomsnittlege luminansverdier på traktorhytta til 6,67 cd/m² og nedst på tilhenger til 0,44 cd/m². Foto: Norconsult

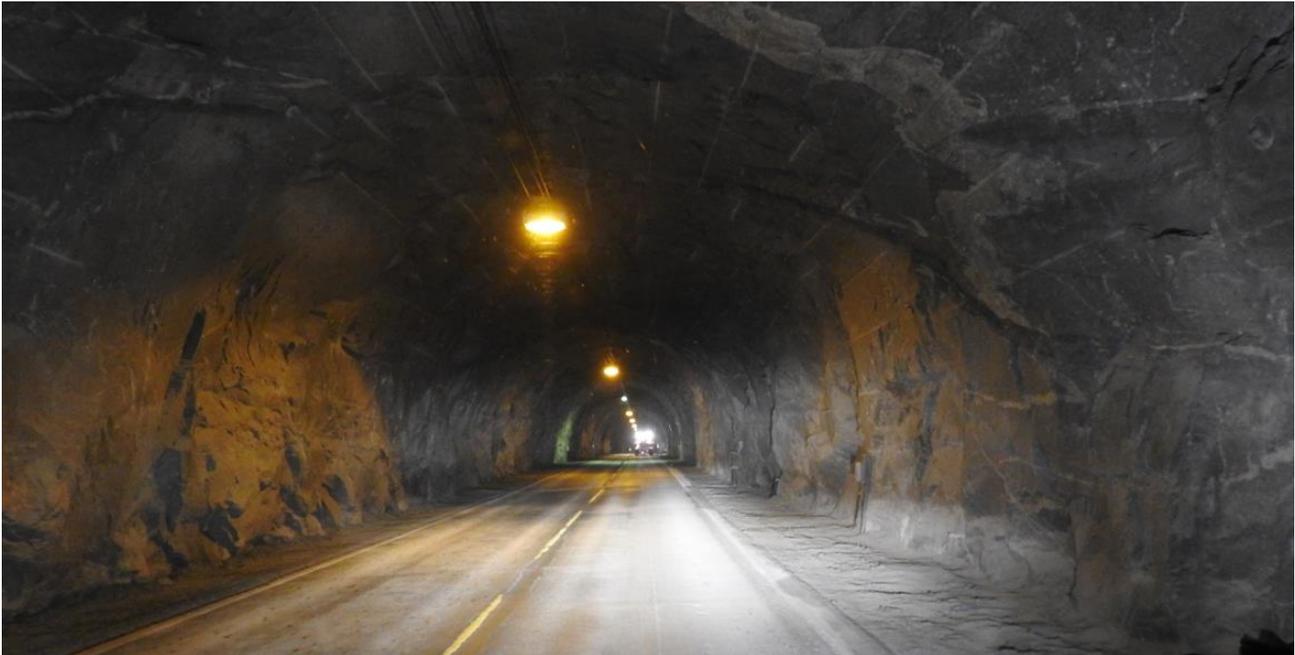
Figur 29: Bakkant av tilhenger plassert midt mellom to lysarmaturar (mørk sone), 115 meter framfor personbilen, bak- og arbeidslys bak på traktor. Ikkje lys på tilhenger. Fjernlys på personbilen. Foto: SHK

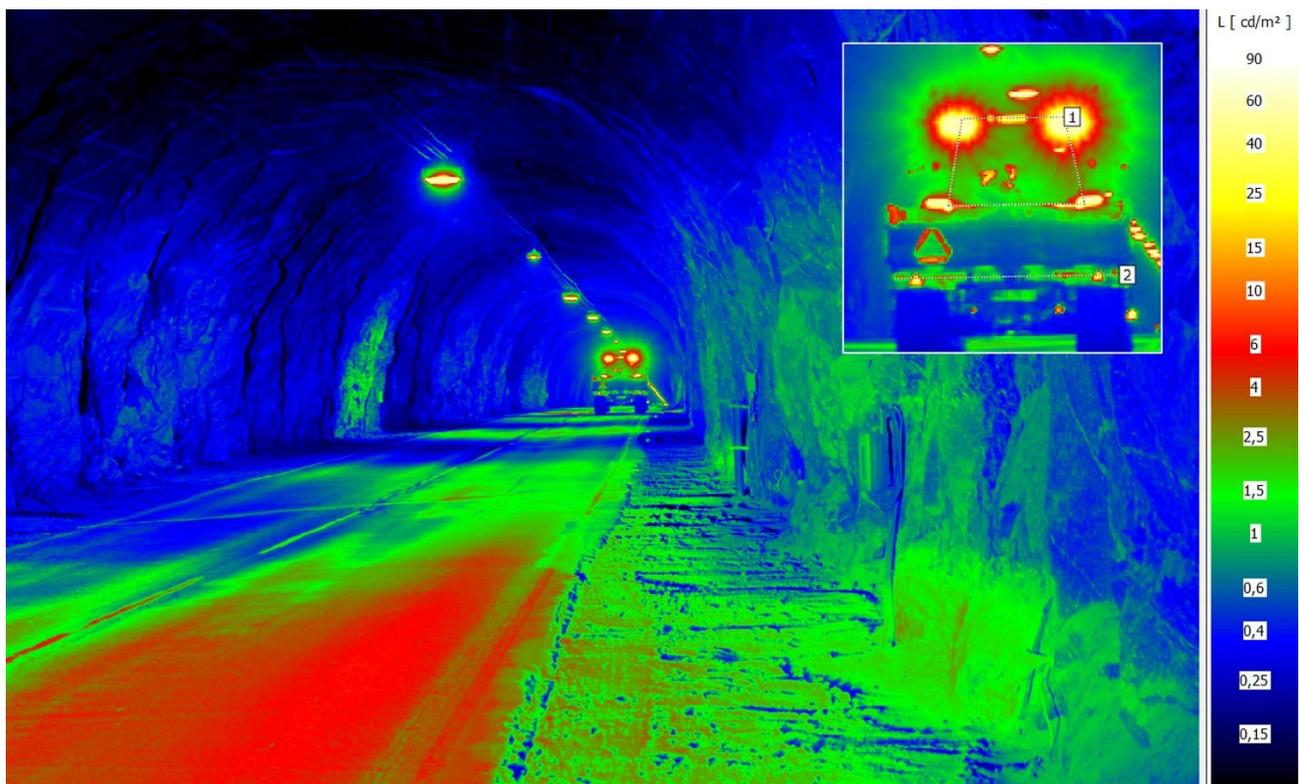
Figur 30: Same scenario som figur 29, der Norconsult har målt gjennomsnittlege luminansverdiar på traktorhytta til 7,73 cd/m² og nedst på tilhengar til 3,54 cd/m². Foto: Norconsult

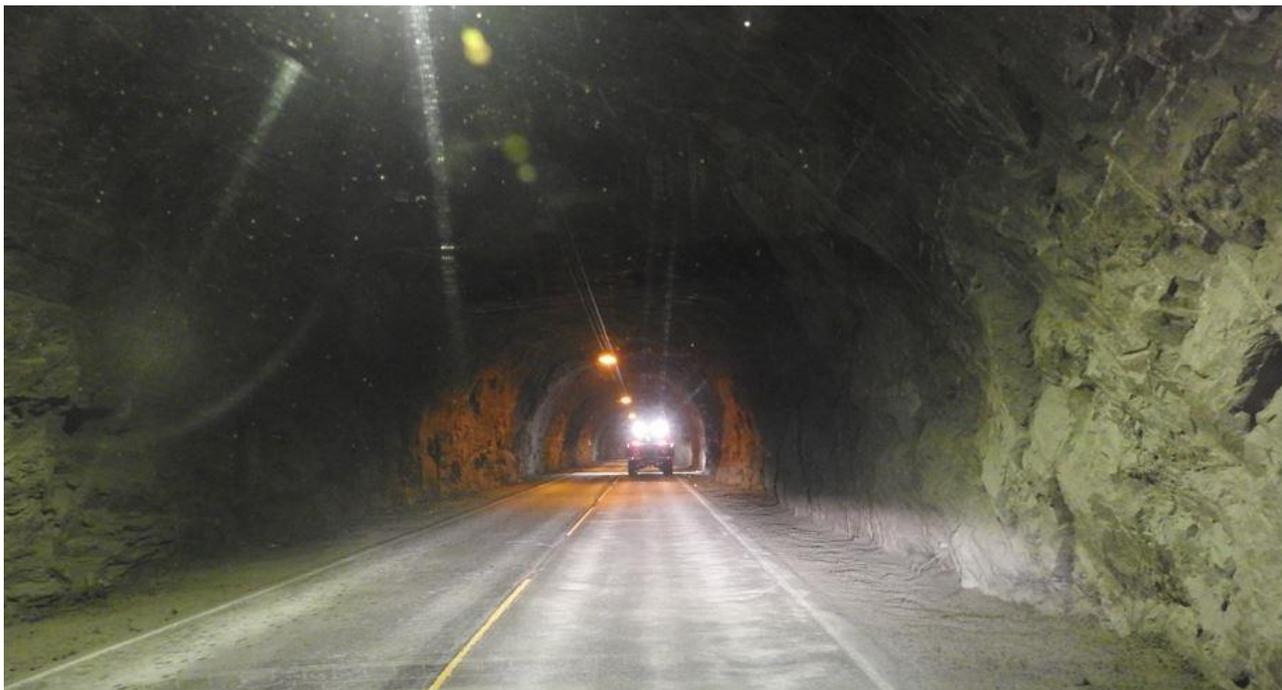
Figur 31: Bakkant av tilhenger plassert midt mellom to lysarmaturar (mørk sone), 45 meter framfor personbilen, bak- og arbeidslys bak på traktor. Ikkje lys på tilhenger. Nærlys på personbilen. Det var armatur med kvitt lys rett framfor bilen. Foto: SHK

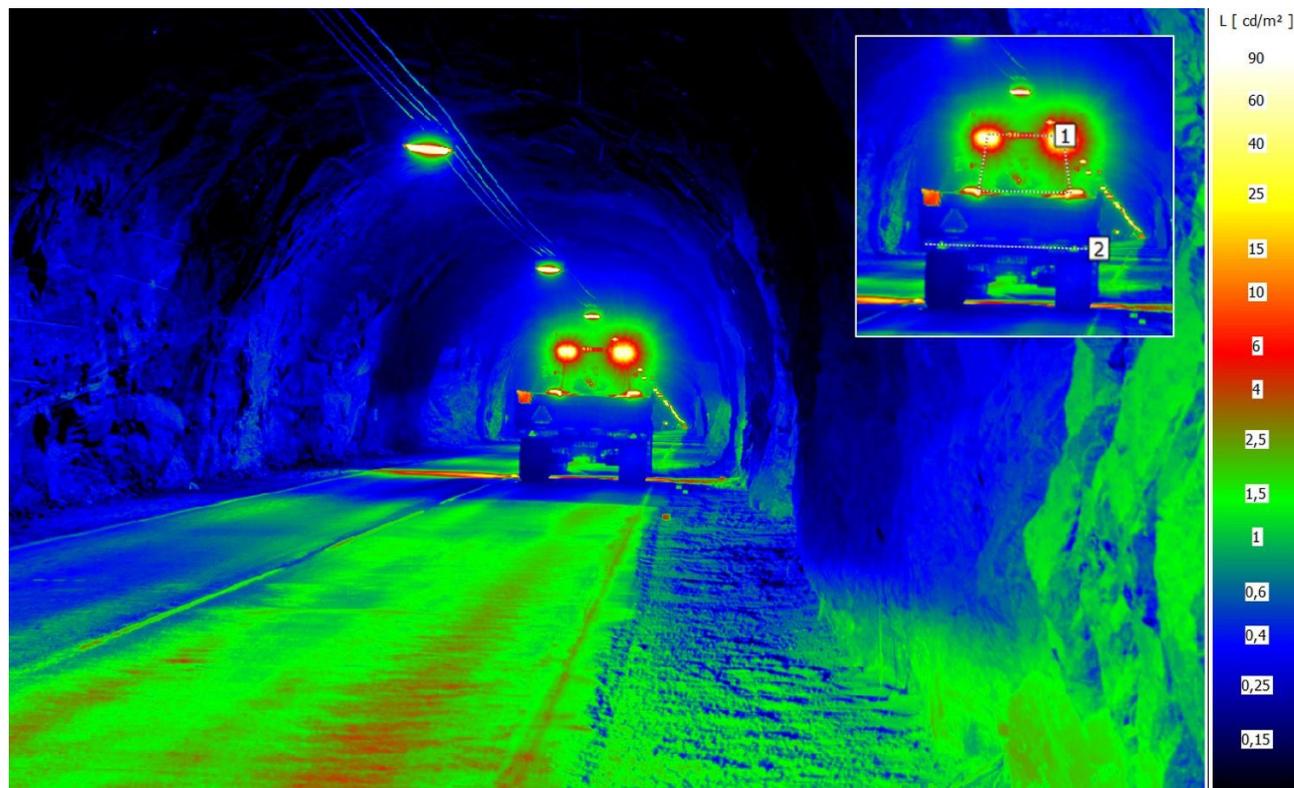
Figur 32: Same scenario som figur 31, der Norconsult har målt gjennomsnittlige luminansverdier på traktorhytta til 6,53 cd/m² og nedst på tilhenger til 0,59 cd/m². Foto: Norconsult

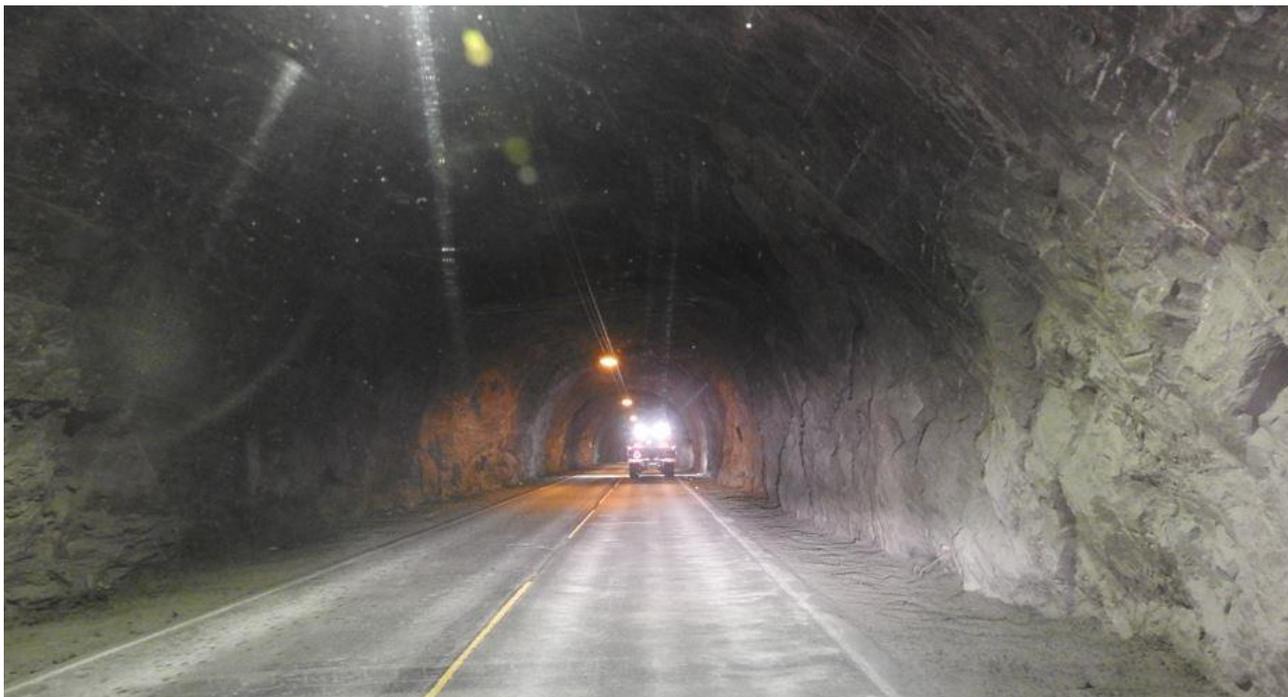
Figur 33: Bakkant av tilhenger plassert midt mellom to lysarmaturar (mørk sone), 45 meter framfor personbilen, bak- og arbeidslys bak på traktor. Ikkje lys på tilhenger. Fjernlys på personbilen. Det var armatur med kvitt lys rett framfor bilen. Foto: SHK

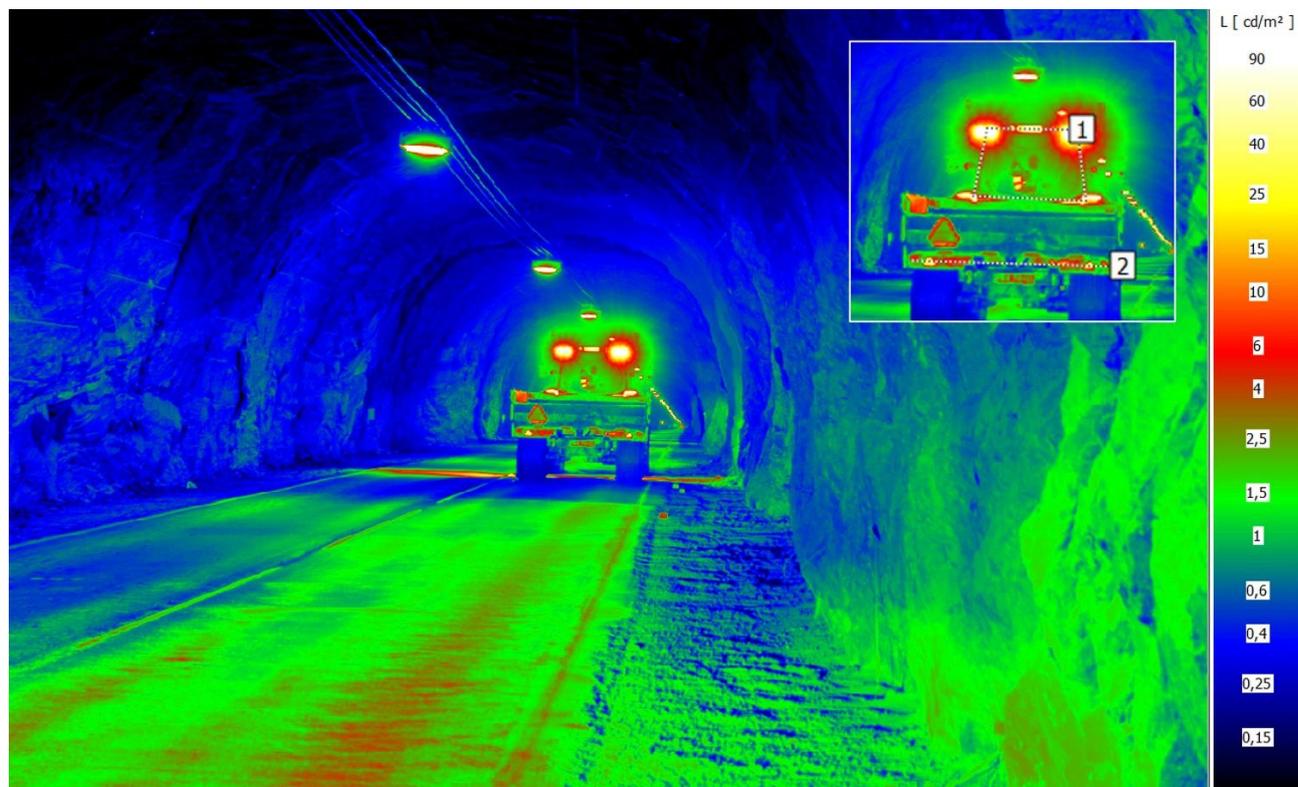
Figur 34: Same scenario som figur 33, der Norconsult har målt gjennomsnittlige luminansverdier på traktorhytta til 8,09 cd/m² og nedst på tilhenger til 7,26 cd/m². Foto: Norconsult

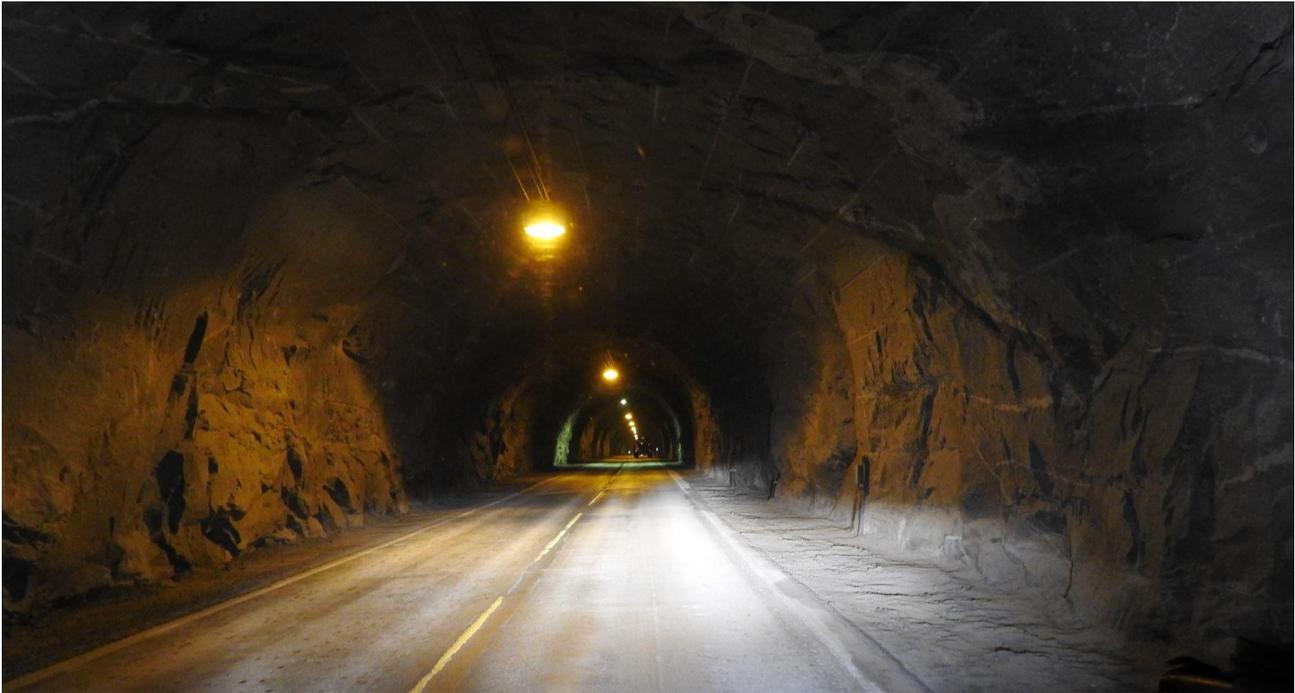
Figur 35: Bakkant av tilhenger plassert midt mellom to lysarmaturar (mørk sone), 115 meter framfor personbilen, utan lys på traktor og tilhenger. Nærlys på personbilen. Foto: SHK

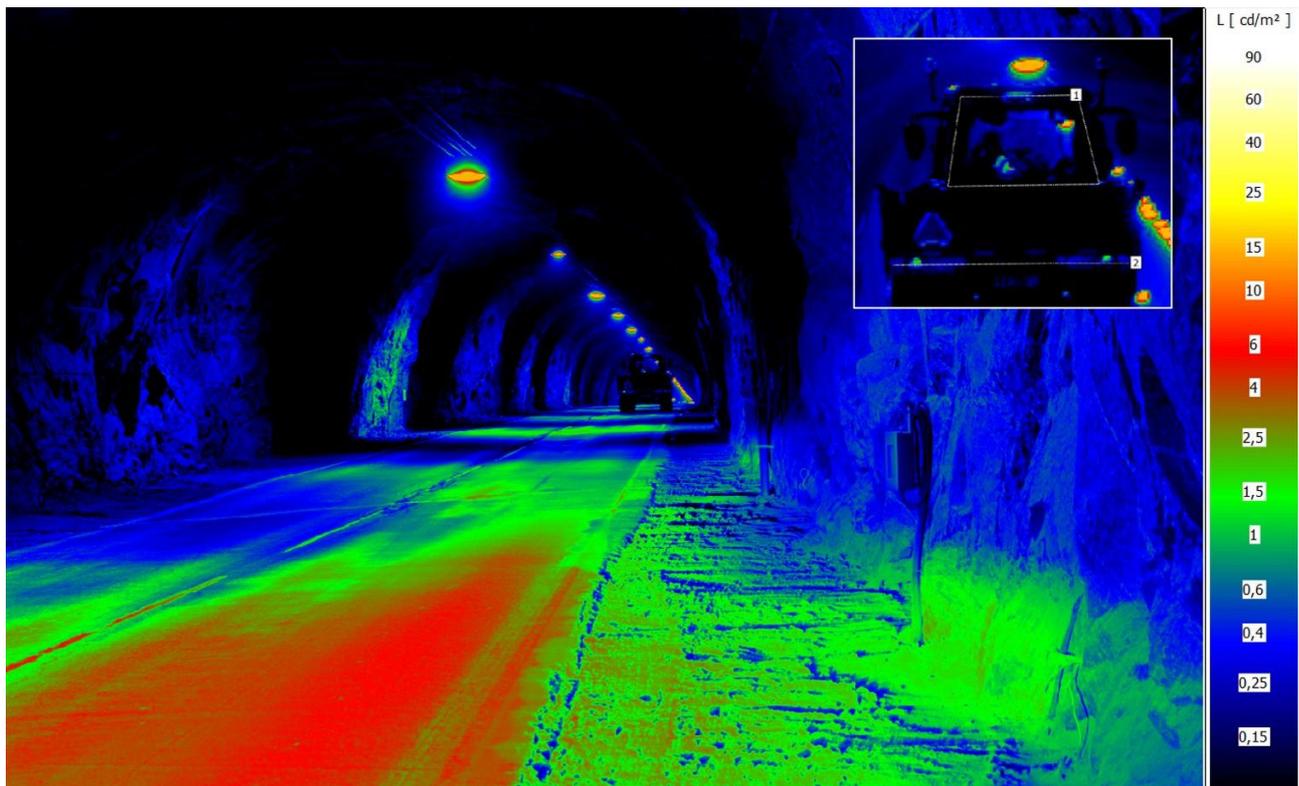
Figur 36: Same scenario som figur 35, der Norconsult har målt gjennomsnittlege luminansverdier på traktorhytta til 0,22 cd/m² og nedst på tilhenger til 0,18 cd/m². Foto: Norconsult

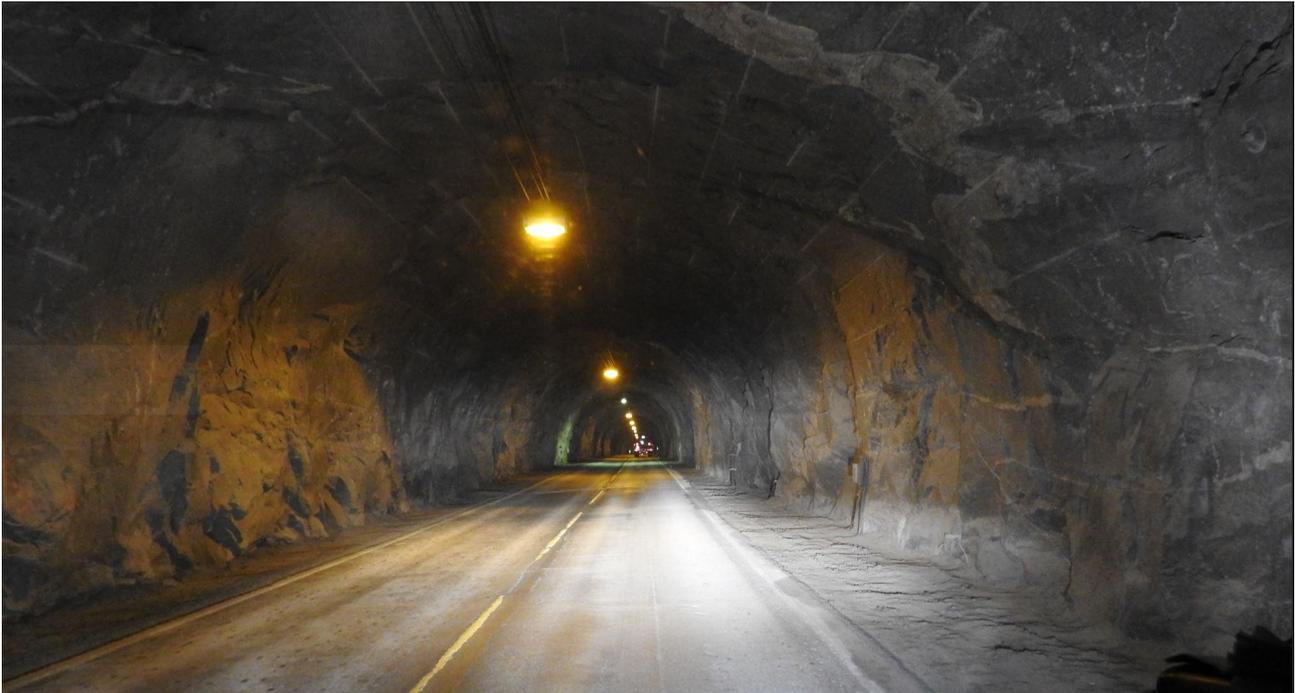
Figur 37: Bakkant av tilhenger plassert midt mellom to lysarmaturar (mørk sone), 115 meter framfor personbilen, utan lys på traktor og tilhengar. Fjernlys på personbilen. Foto: SHK

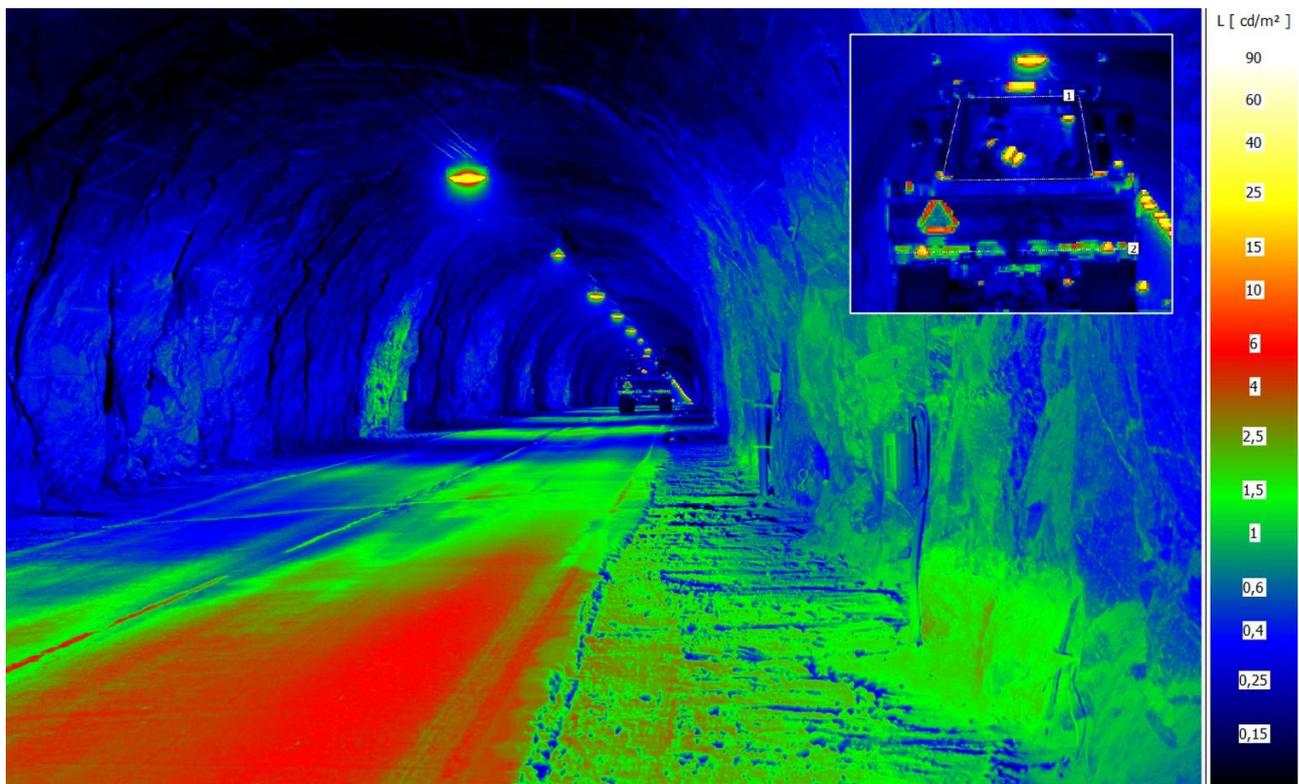
Figur 38: Same scenario som figur 37, der Norconsult har målt gjennomsnittlege luminansverdier på traktorhytta til 0,76 cd/m² og nedst på tilhengar til 2,68 cd/m². Foto: Norconsult

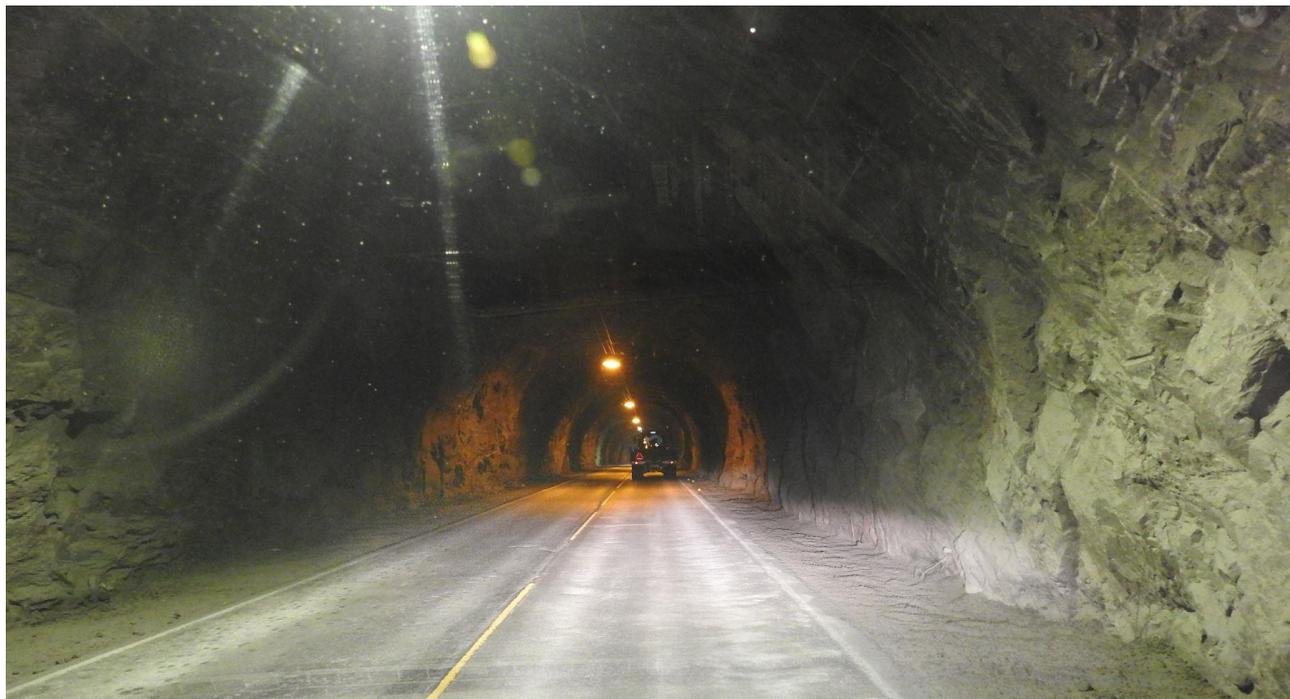
Figur 39: Bakkant av tilhenger plassert midt mellom to lysarmaturer (mørk sone), 45 meter framfor personbilen, utan lys på traktor og tilhenger. Nærlys på personbilen. Det var armatur med kvitt lys rett framfor bilen. Foto: SHK

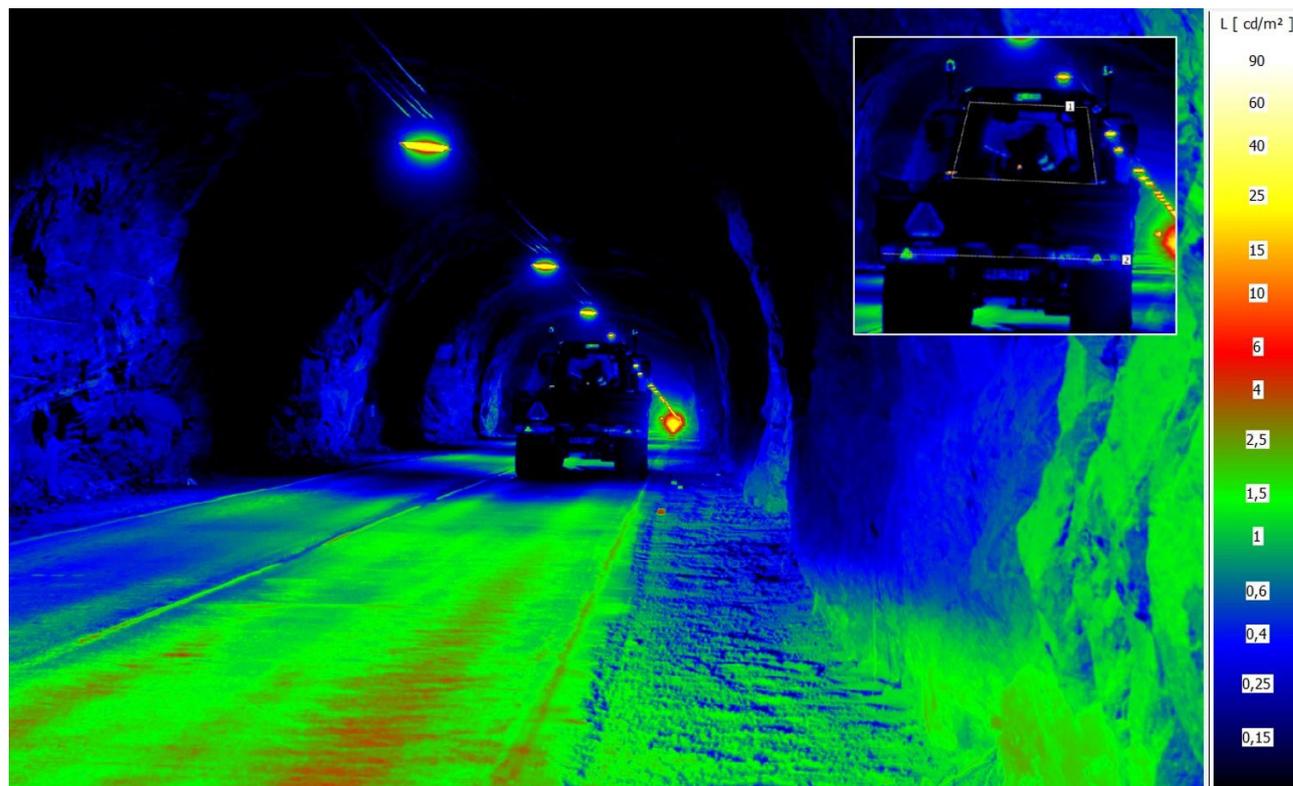
Figur 40: Same scenario som figur 39, der Norconsult har målt gjennomsnittlege luminansverdier på traktorhytta til 0,15 cd/m² og nedst på tilhenger til 0,37 cd/m². Foto: Norconsult

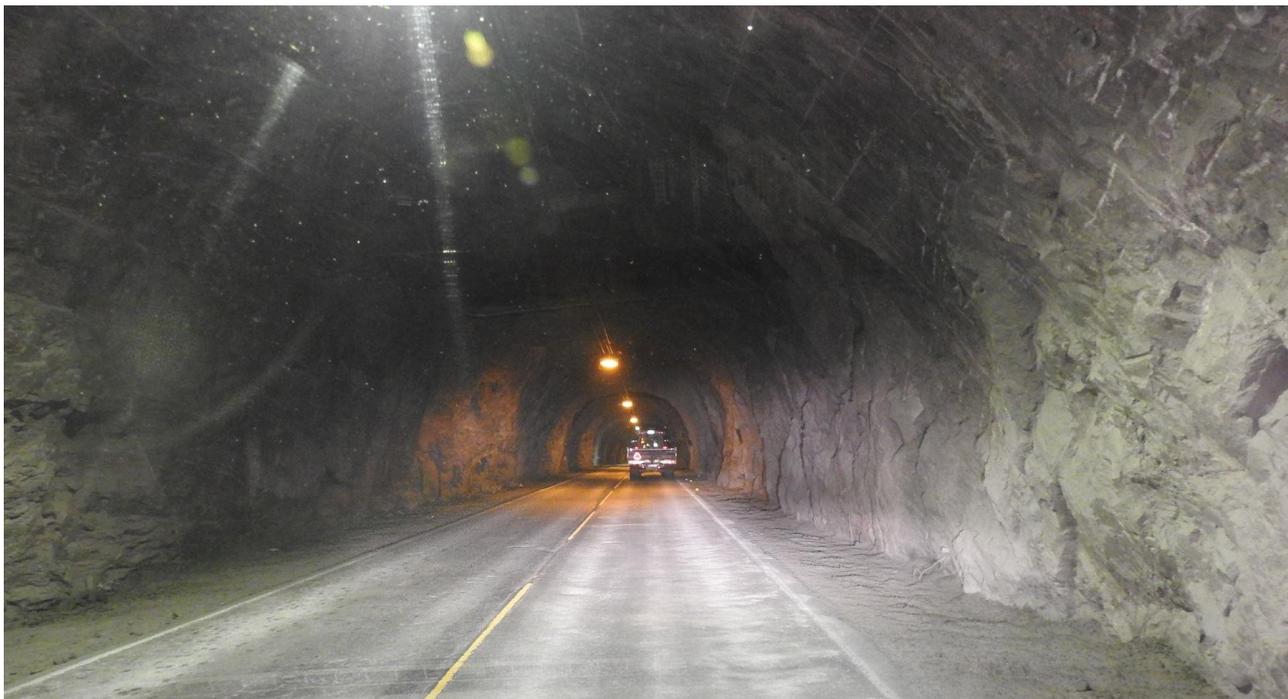
Figur 41: Bakkant av tilhenger plassert midt mellom to lysarmaturer (mørk sone), 45 meter framfor personbilen, utan lys på traktor og tilhenger. Fjernlys på personbilen. Det var armatur med kvitt lys rett framfor bilen. Foto: SHK

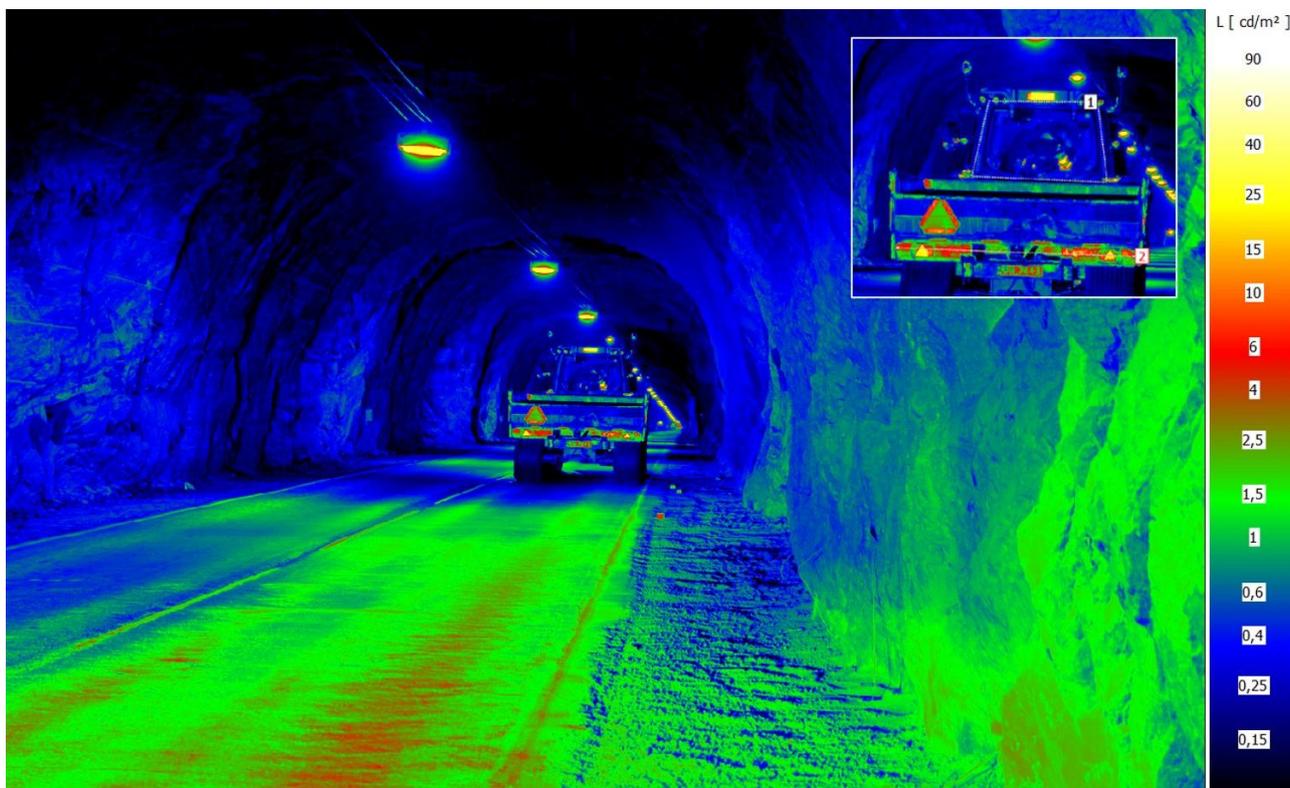
Figur 42: Same scenario som figur 41, der Norconsult har målt gjennomsnittlige luminansverdier på traktorhytta til 0,46 cd/m² og nedst på tilhenger til 5,26 cd/m². Foto: Norconsult

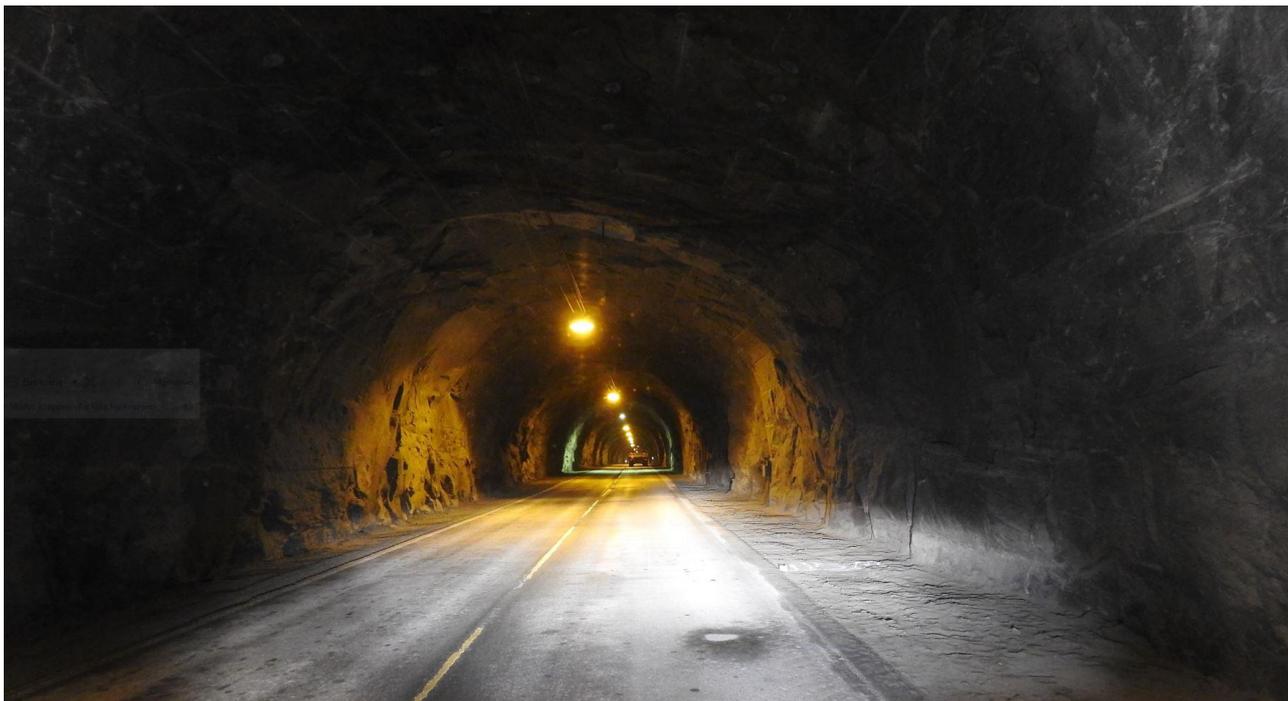
Figur 43: Bakkant av tilhenger plassert under lysarmaturar (lys sone), 115 meter framfor personbilen, utan lys på traktor og tilhenger. Nærlys på personbilen. Foto: SHK

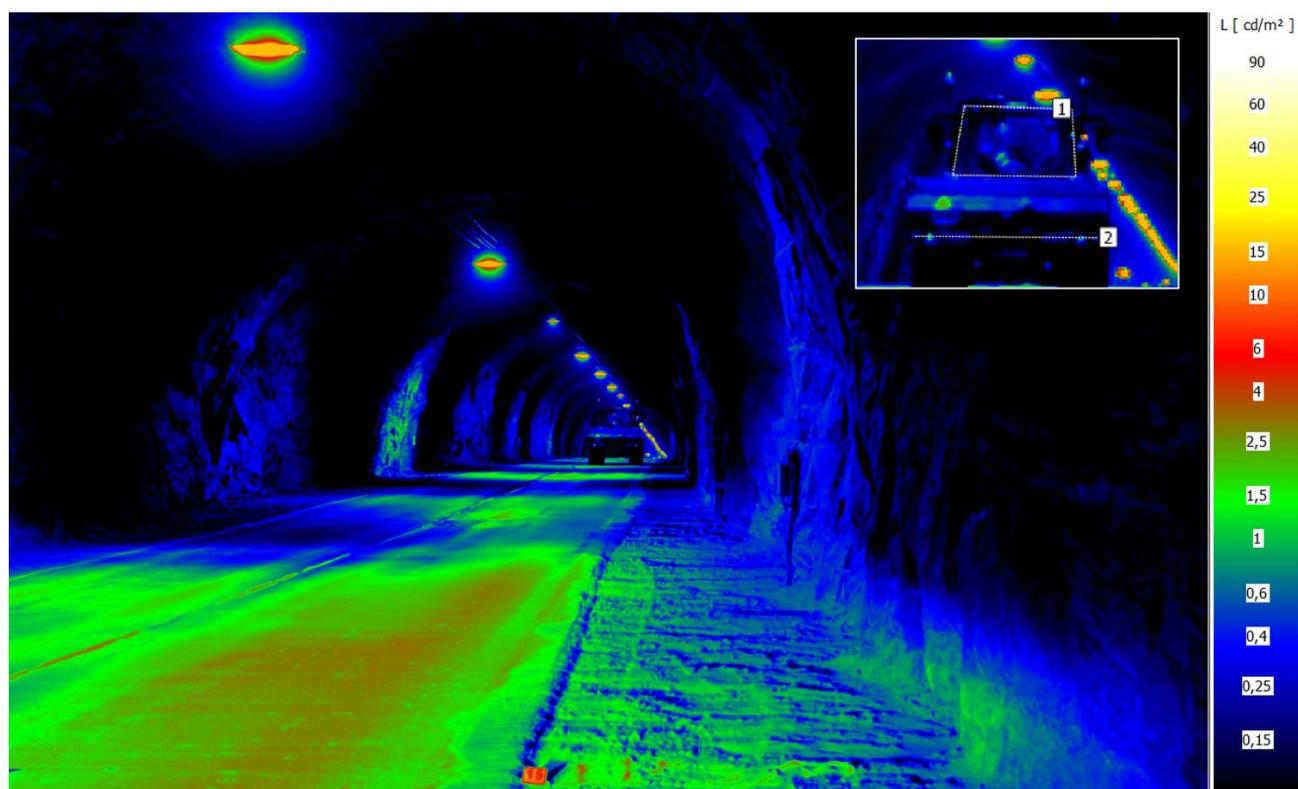
Figur 44: Same scenario som figur 43, der Norconsult har målt gjennomsnittlege luminansverdier på traktorhytta til 0,20 cd/m² og nedst på tilhengar til 0,20 cd/m². Foto: Norconsult

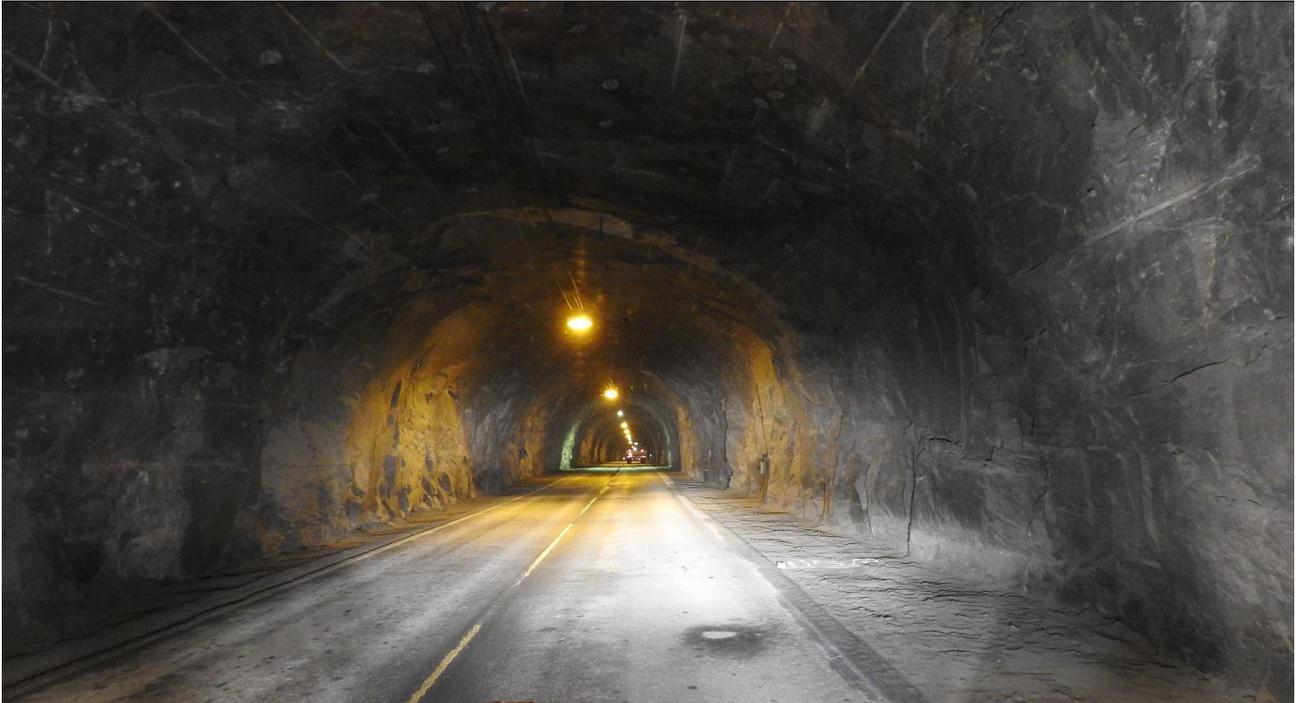
Figur 45: Bakkant av tilhenger plassert under lysarmaturar (lys sone), 115 meter framfor personbilen, utan lys på traktor og tilhenger. Fjernlys på personbilen. Foto: SHK

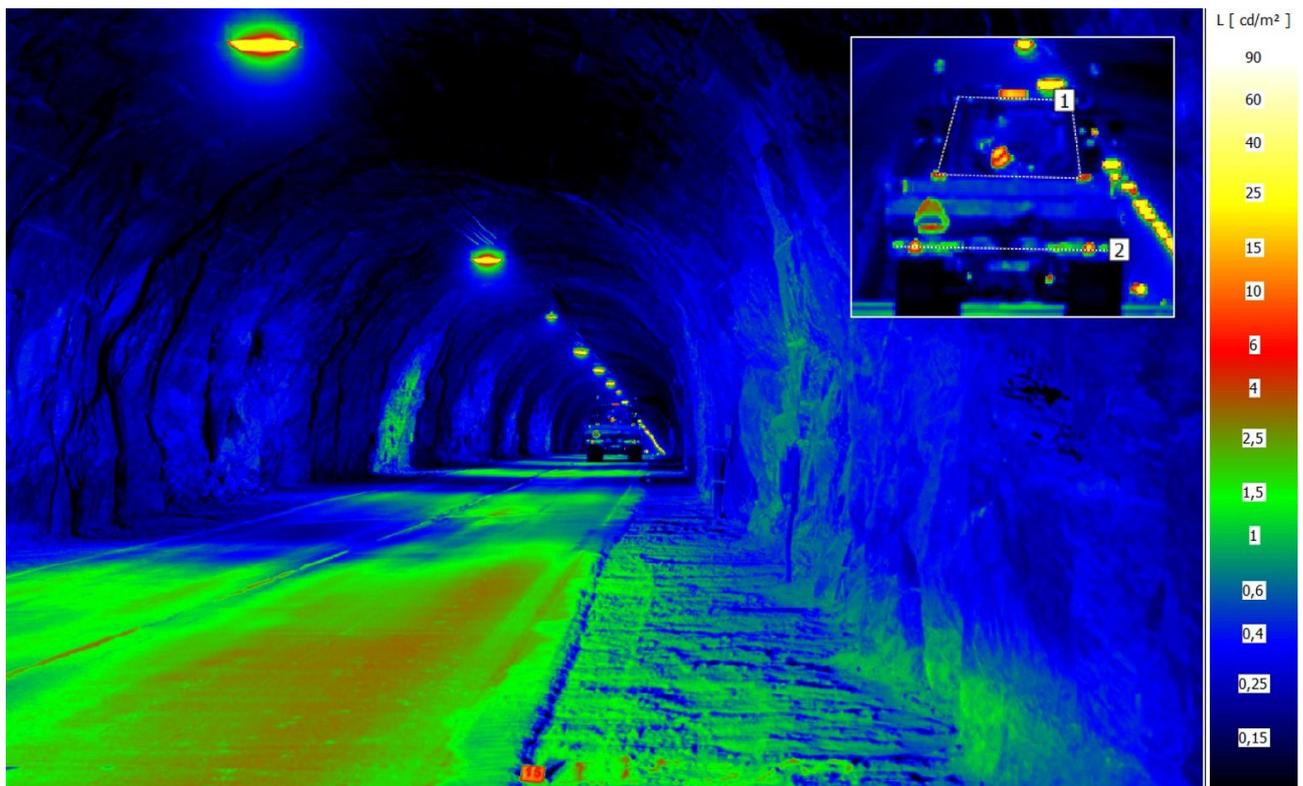
Figur 46: Same scenario som figur 45, der Norconsult har målt gjennomsnittlege luminansverdier på traktorhytta til 0,60 cd/m² og nedst på tilhenger til 1,94 cd/m². Foto: Norconsult

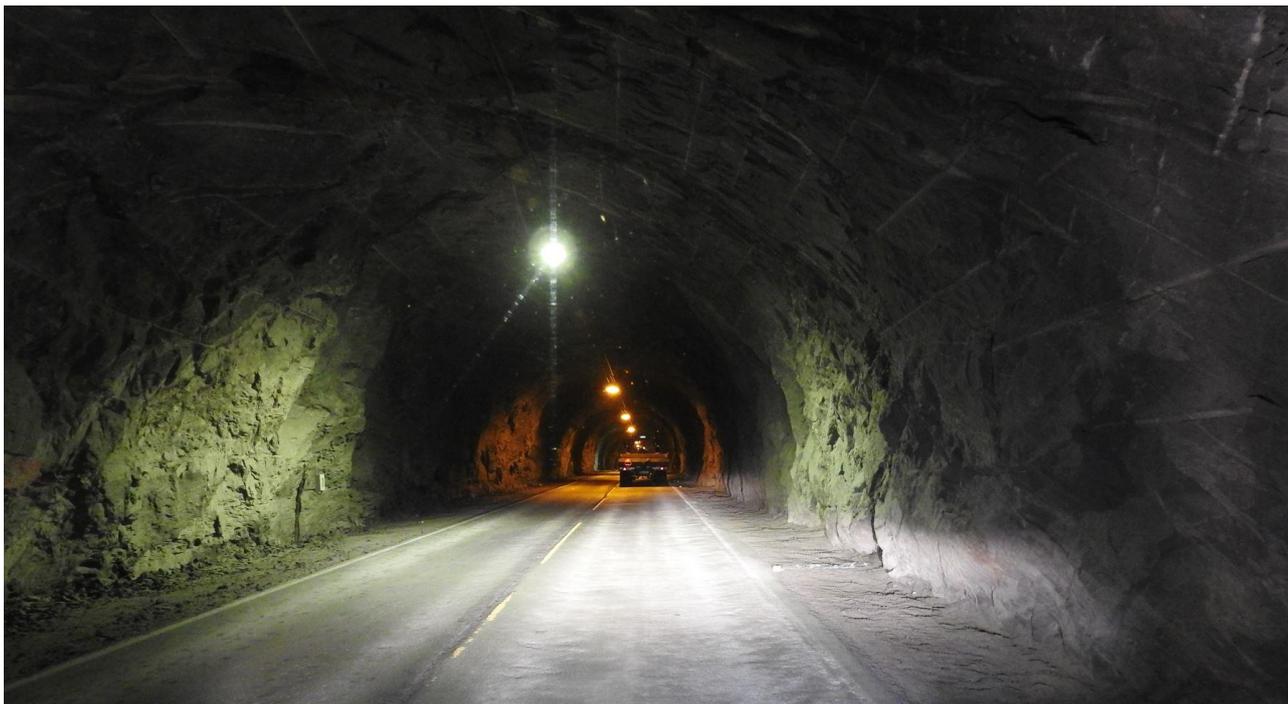
Figur 47: Bakkant av tilhenger plassert under lysarmaturar (lys sone), 45 meter framfor personbilen, utan lys på traktor og tilhengar. Nærlys på personbilen. Foto: SHK

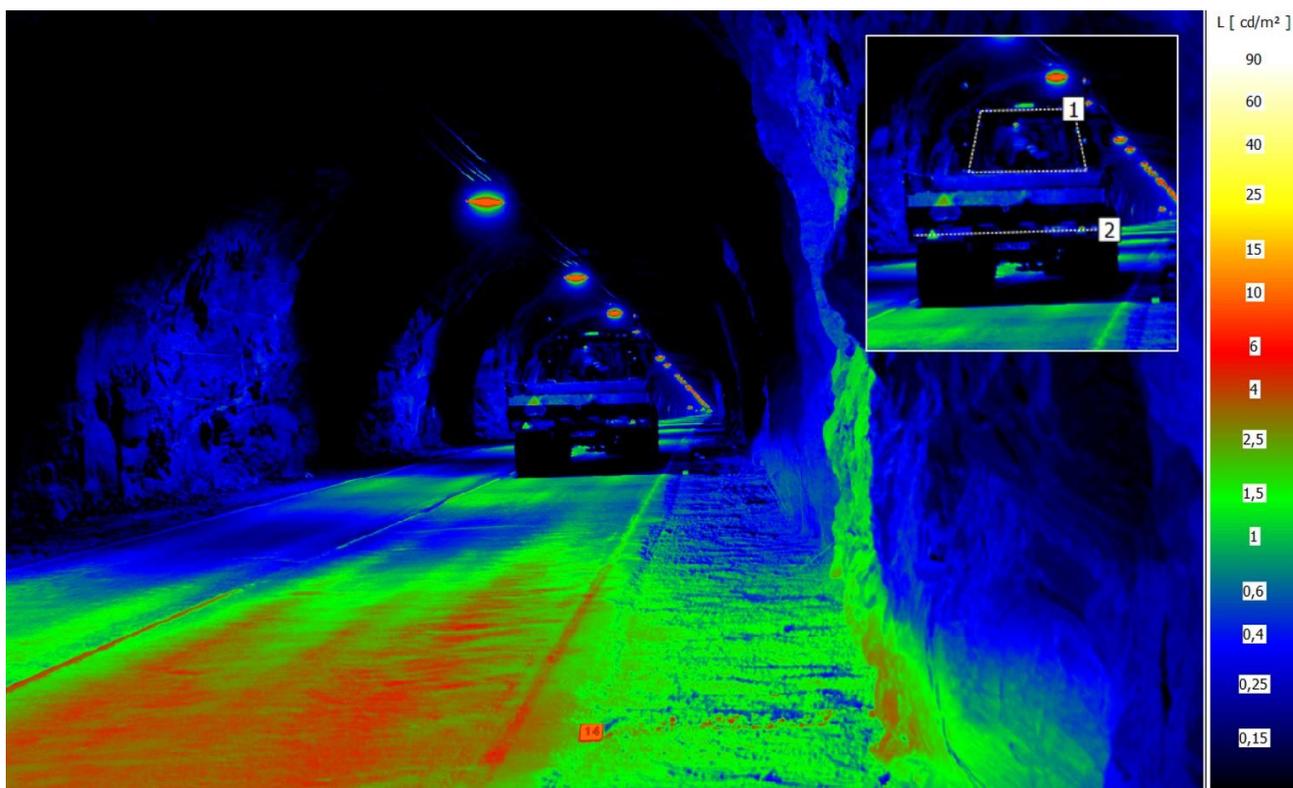
Figur 48: Same scenario som figur 47, der Norconsult har målt gjennomsnittlege luminansverdier på traktorhytta til 0,15 cd/m² og nedst på tilhengar til 0,33 cd/m². Foto: Norconsult

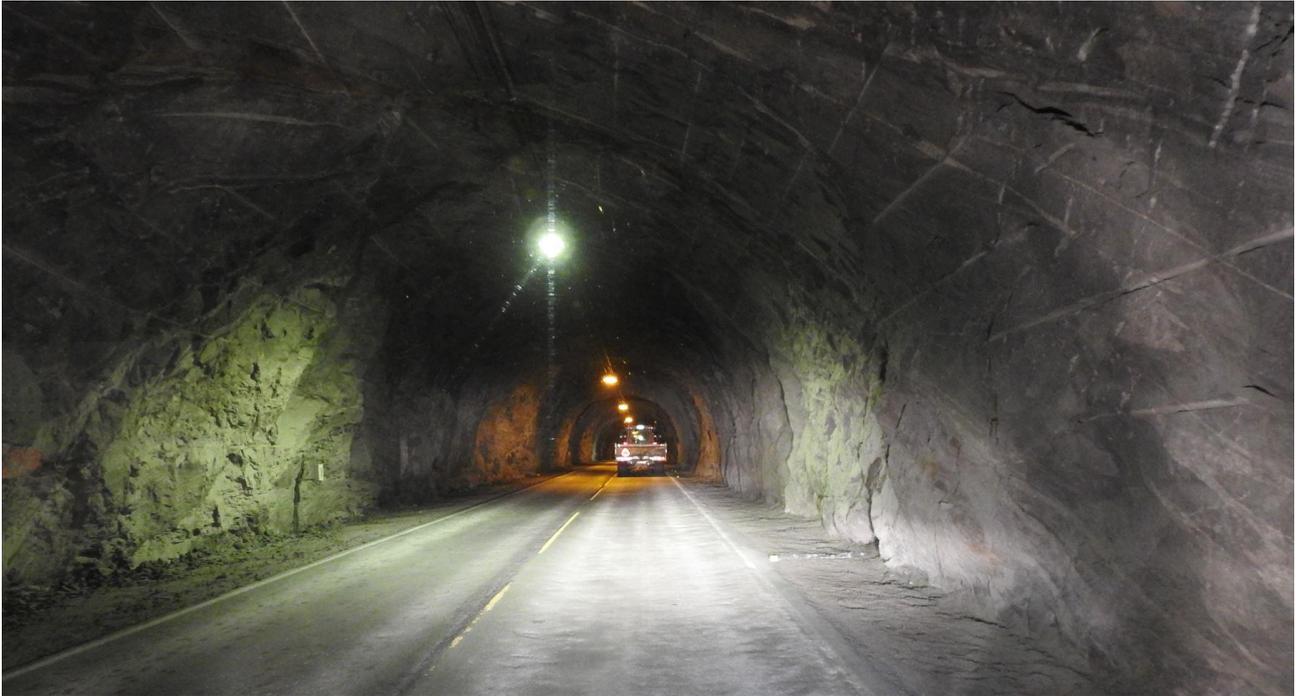
Figur 49: Bakkant av tilhenger plassert under lysarmaturar (lys sone), 45 meter framfor personbilen, utan lys på traktor og tilhenger. Fjernlys på personbilen. Foto: SHK
