RAPPORT

VEG 2023/04

Vegtrafikkulukke med personbil og traktor med tilhenger på fv. 835 i Steigentunnelen i Hamarøy kommune 15. mai 2022

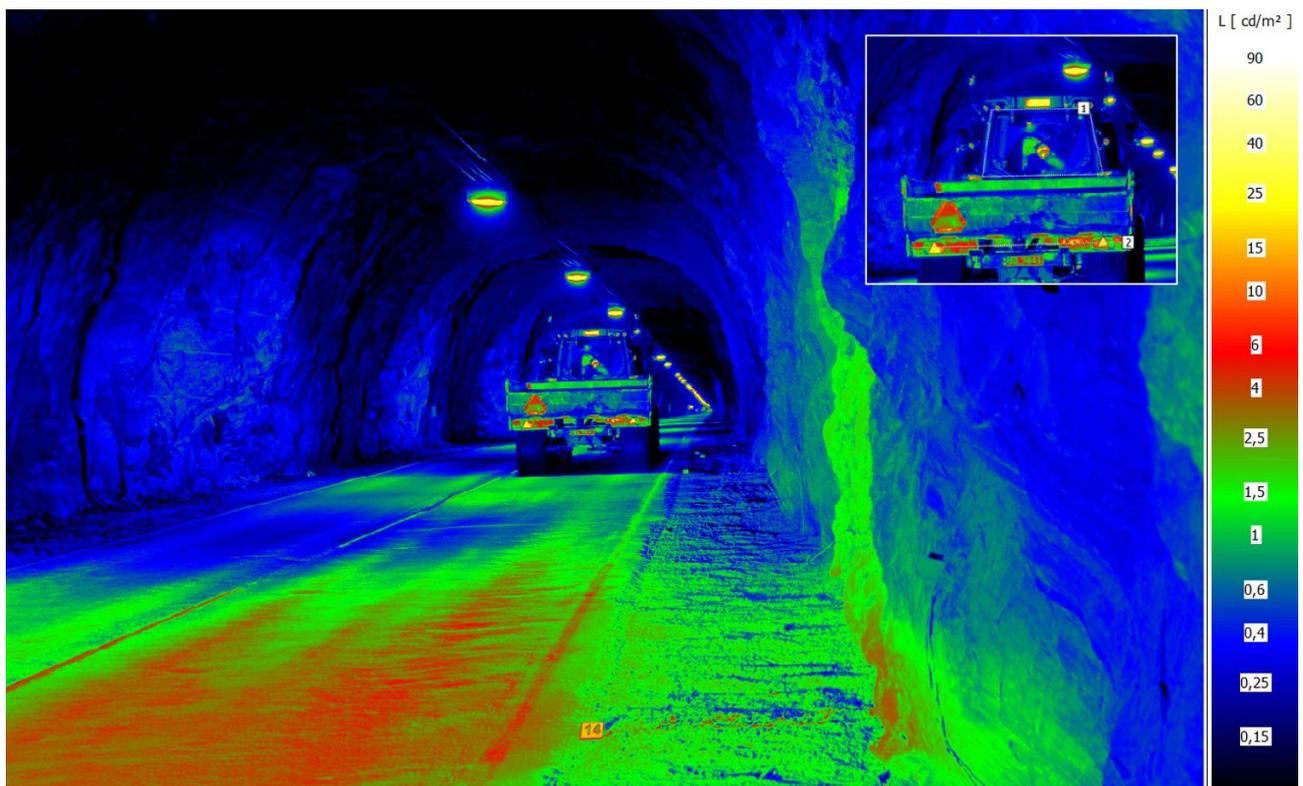
Figur 50: Same scenario som figur 49, der Norconsult har målt gjennomsnittlege luminansverdiar på traktorhytta til 0,56 cd/m² og nedst på tilhenger til 5,2 cd/m². Foto: Norconsult

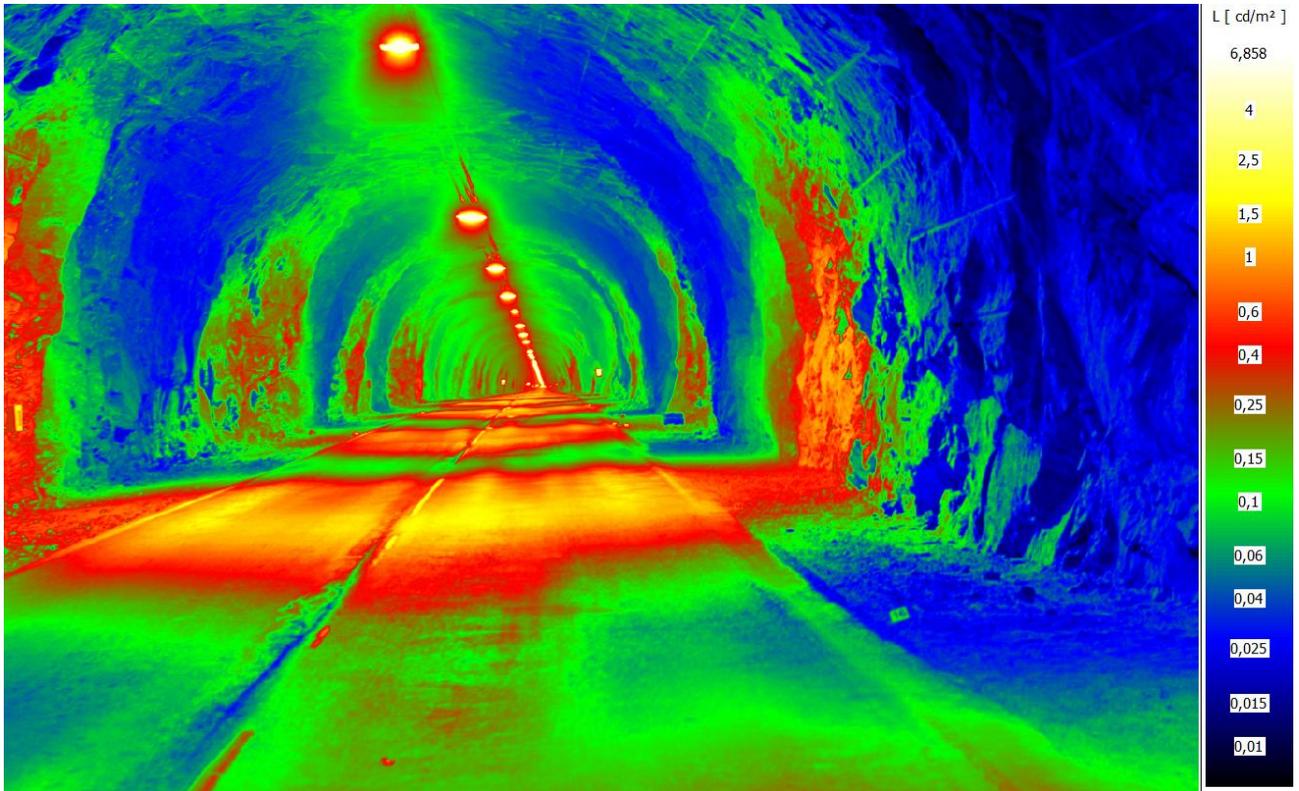
Luminansbilde indre sone – måling 1

Konklusjon: Målingene viser at indre sone er i henhold til krav på installasjonstidspunktet, men ikke i henhold til dagens gjeldende krav for tunnelbelysning.

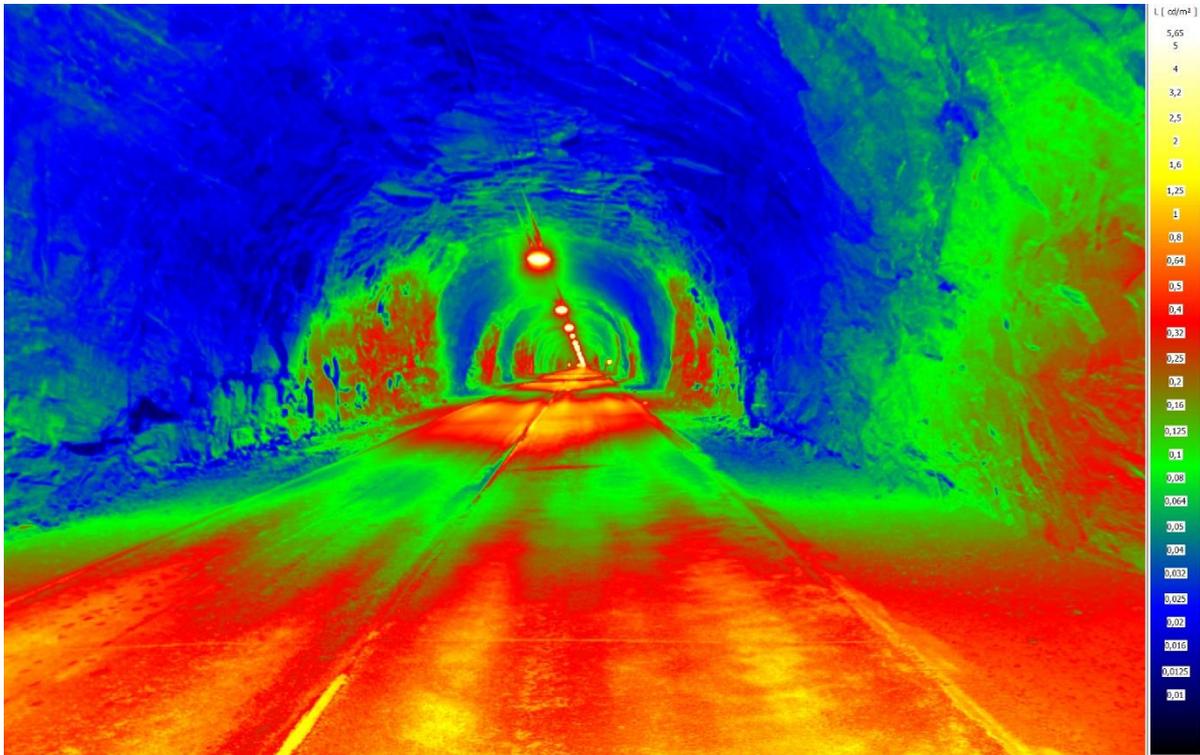
Luminansbilde indre sone – måling 2

Konklusjon: Målingene viser at indre sone ikke er i henhold til krav på installasjonstidspunktet eller dagens gjeldende krav for tunnelbelysning.
