Avgitt desember 2023

RAPPORT VEI 2023/05

***Møteulykke mellom to busser på riksvei
110 i Fredrikstad 28. desember 2022***

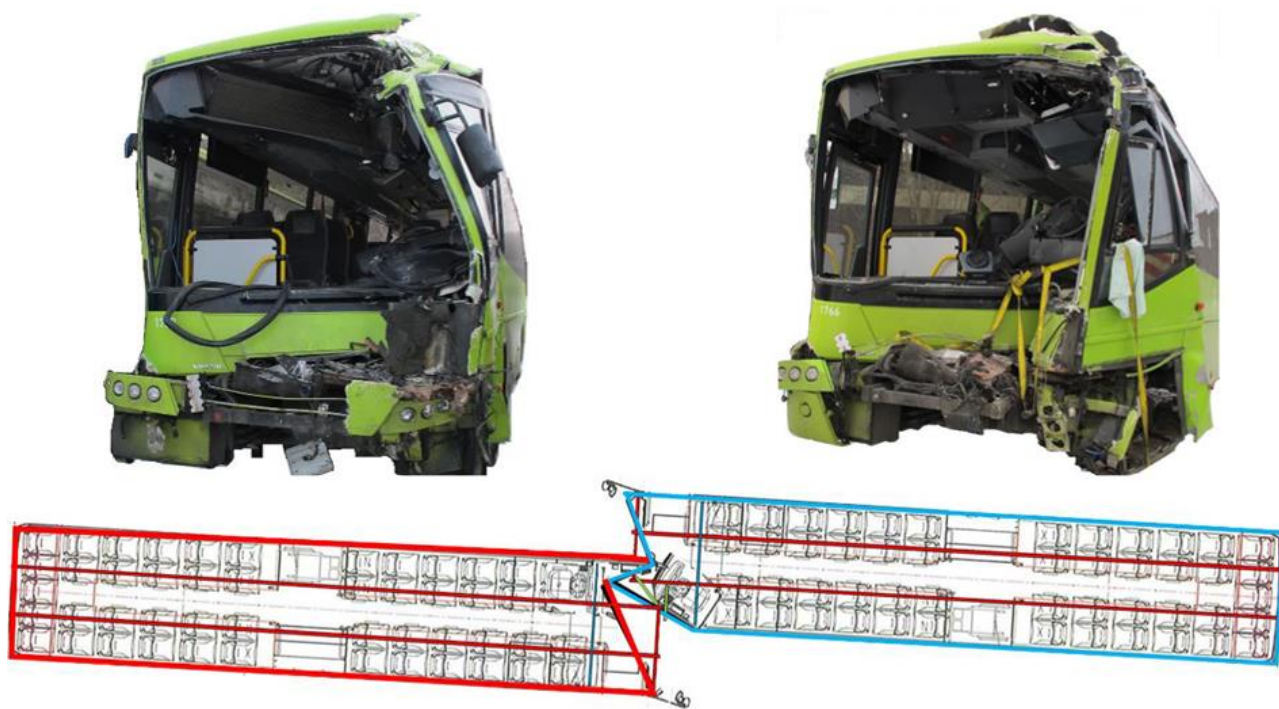
Figur 11: Foto og illustrasjon av kjøretøyene etter møteulykken på fv. 4500 ved Nafstad i Ullensaker 17. november 2017. Kilde: Vei rapport 2019/04, SHK⁴

I begge disse ulykkene var bussene som kolliderte to helt like bussmodeller. I begge ulykkene kom en av bussene delvis over i motgående kjøretretning, og de kolliderte med hverandre i en liten vinkel og med liten overlapp på venstre side. I de to møteulykkene omkom det to førere, og en fører ble kritisk skadet.

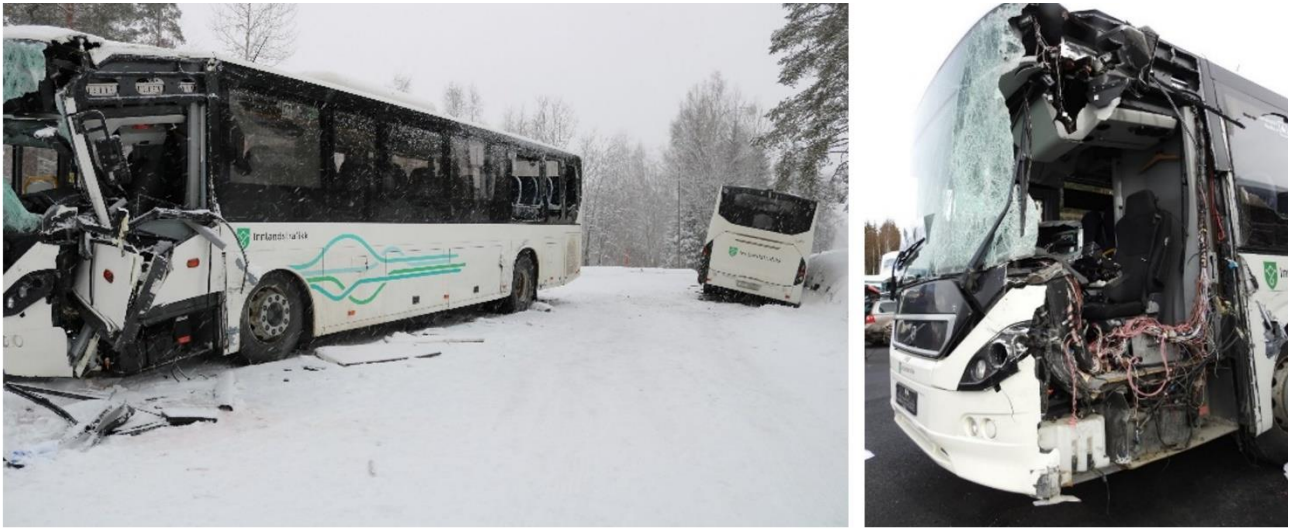
Figur 12: Foto av kjøretøyene etter møteulykken på fv. 222 ved Tangen i Stange 11. mars 2021. Kilde: Vei rapport 2022/02, SHK⁵
