# RAPPORT VEI 2024/03

## *Delrapport 2*

## *Kollapsen av Tretten bru i Øyer kommune 15. august 2022*

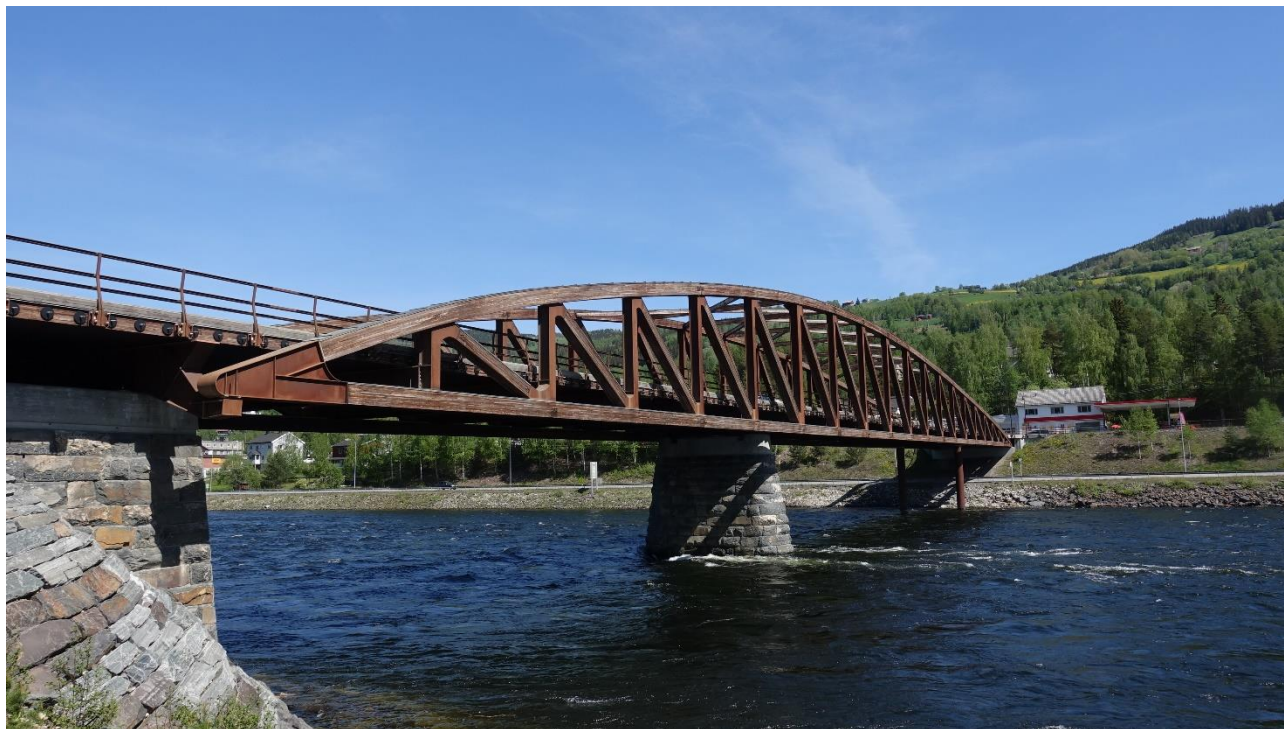
Figur 3: Tretten bru (2021). Kilde: Brutus, Statens vegvesen

Tretten bru var en fagverksbru i limtre og stål (se figur 3), og ble bygget av Statens vegvesen i 2012 som en del av prosjektet E6 Øyer–Tretten. Brua førte fylkesvei 254 over Gudbrandsdalslågen og E6. Brua kollapset etter å ha vært i drift i om lag ti år og to måneder.
