Avgitt juni 2024

SIKKERHETSNOTAT ETTER TEMAUNDERSØKELSE AV FLERE HENDELSER HVOR SEMITRAILER LØSNET FRA TREKKBIL UNDER TRANSPORT

VEI 2024/SN1

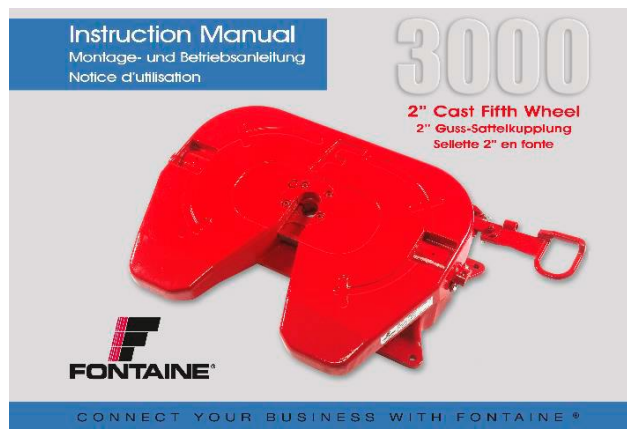
Figur 6: Forside til Fontaine sin brukermanual. Kilde: Fontaine

- Flere brukere tester sammenkoblingen mellom trekkbil og semitrailer gjennom å foreta en «rykk-test». SHK, i samarbeid med Statens vegvesen, har imidlertid gjennomført en praktisk test med et vogntog som viste at en svingskive som ikke var låst i sikker posisjon likevel kunne bestå en «rykk-test». SHK mener derfor at «rykk-test» som metode ikke er tilstrekkelig som en sikkerhetskontroll alene, og at kontrollen også må innebære en fysisk kontroll av at utløserhåndtaket er i sikker lås (jf. brukermanualen til Fontaine 3000, se figur 6 og figur 7).
