Avgitt januar 2025

RAPPORT VEI 2025/01

***Møteulykke mellom to vogntog på E39 i
Heim 16. januar 2024***

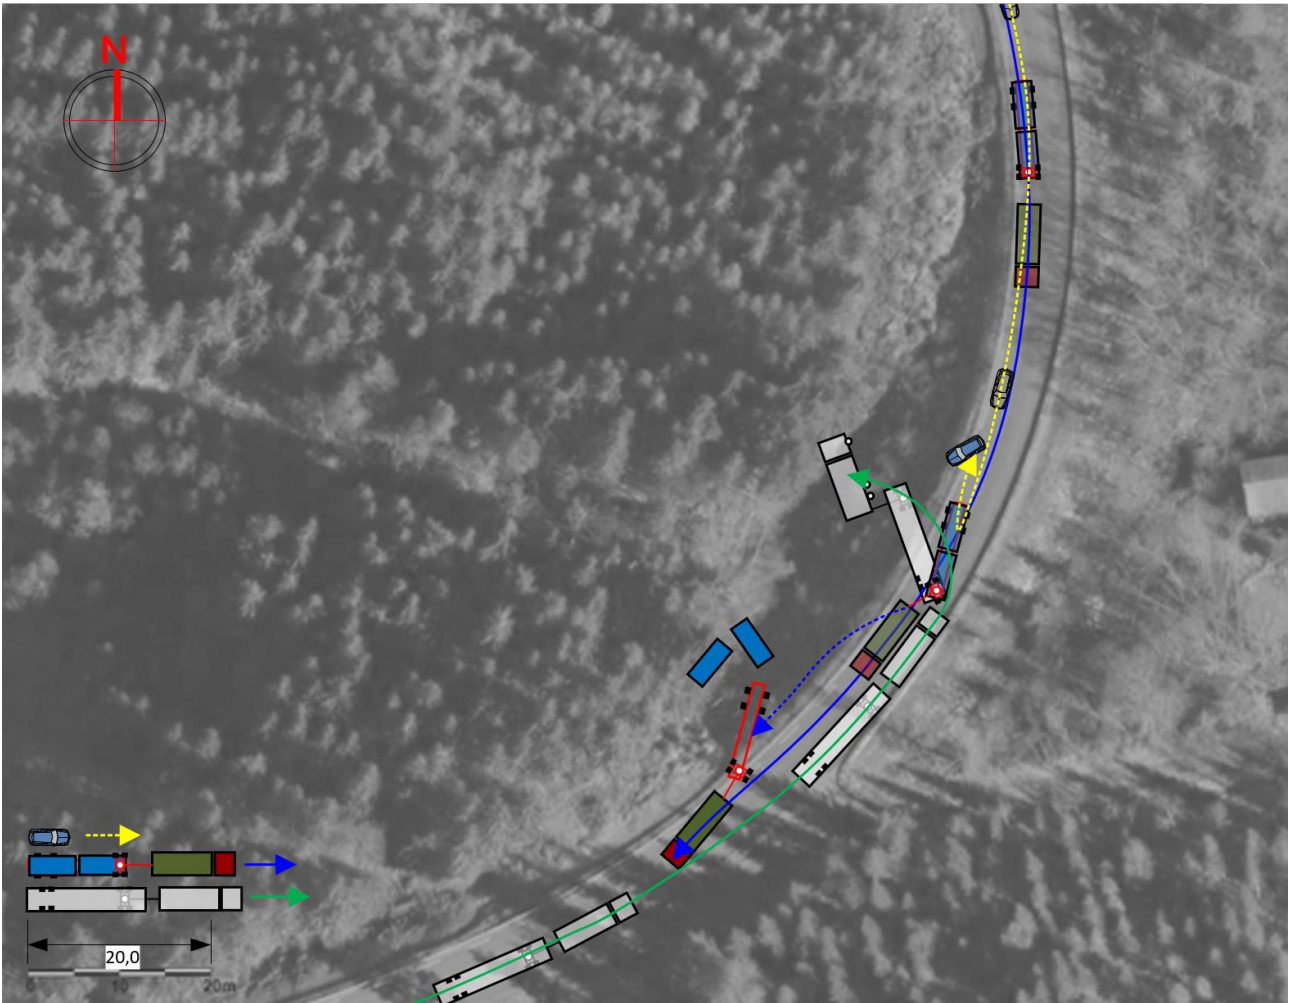
Figur 4: Antatt hendelsesforløp frem til sluttposisjon. Flyfoto: Geovekst (svart-hvitt). Illustrasjon: SHK

I sammenstøtet traff venstre hjørne på slepvognen til det sørgående vogntoget venstre del av førerhytta til modulvogntoget og rev dette med seg. Modulvogntoget skjenet deretter kraftig over mot venstre i motgående kjøretning, og fortsatte ned skråningen i innersvingen av kurven. Slepvoanen til det sørgående vogntoget, skled også ned skråningen i innersvingen, og begge containerne løsnet fra slepvognen til det sørgående vogntoget. Lastebilen til det sørgående vogntoget holdt seg på veien frem til sluttposisjon.

En personbil som lå bak vogntoget sørover, hadde klart å stoppe og rygge vekk fra kollisjonen. Bilen ble truffet av modulvogntoget da det var på vei ut av veibanen og ned skråningen. Figur 4 viser antatt hendelsesforløp basert på spor og registreringer på ulykkesstedet.

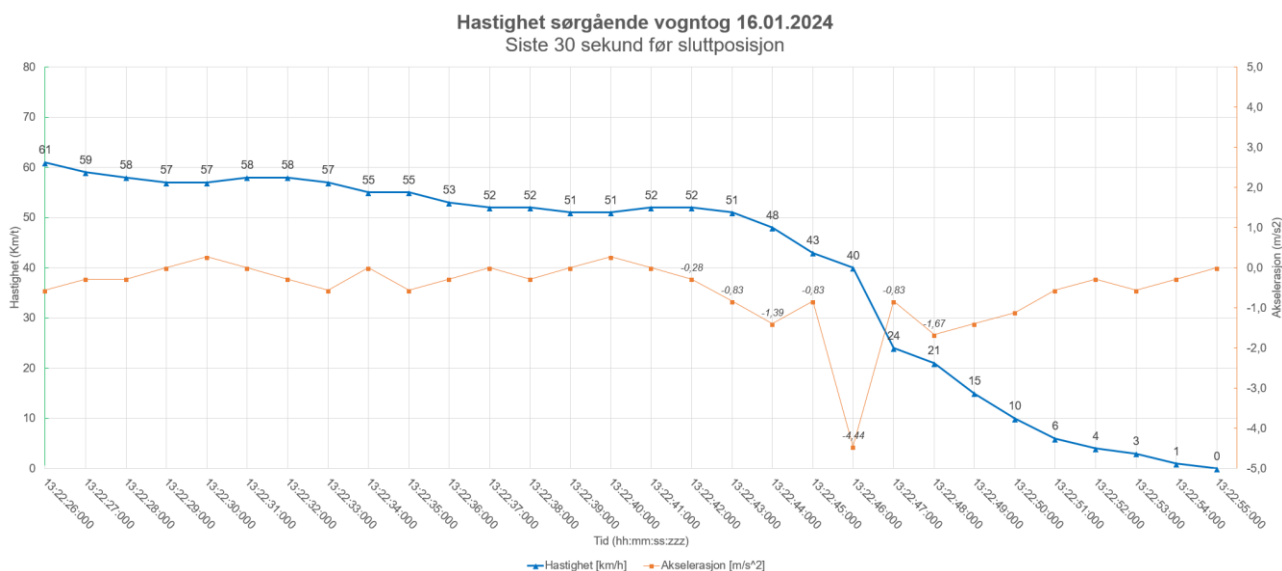
Figur 21: Det sørgående vogntogets fartsskriverdata siste 30 sekunder før sluttposisjonen. Illustrasjon: SHK

De siste 30 sekundene av fartsskriverdataene før sluttposisjonen, se figur 21, viser en relativt jevn svak retardasjon, frem mot kl. 13:22:46. Da hadde vogntoget en hastighetsendring i området fra 40 km/t til 28 km/t, med en retardasjon på $4,4$ m/s². Sekundene etter reduserte vogntogets hastighet seg ned mot stopp, som tilsvarte sluttposisjonen etter ulykken.

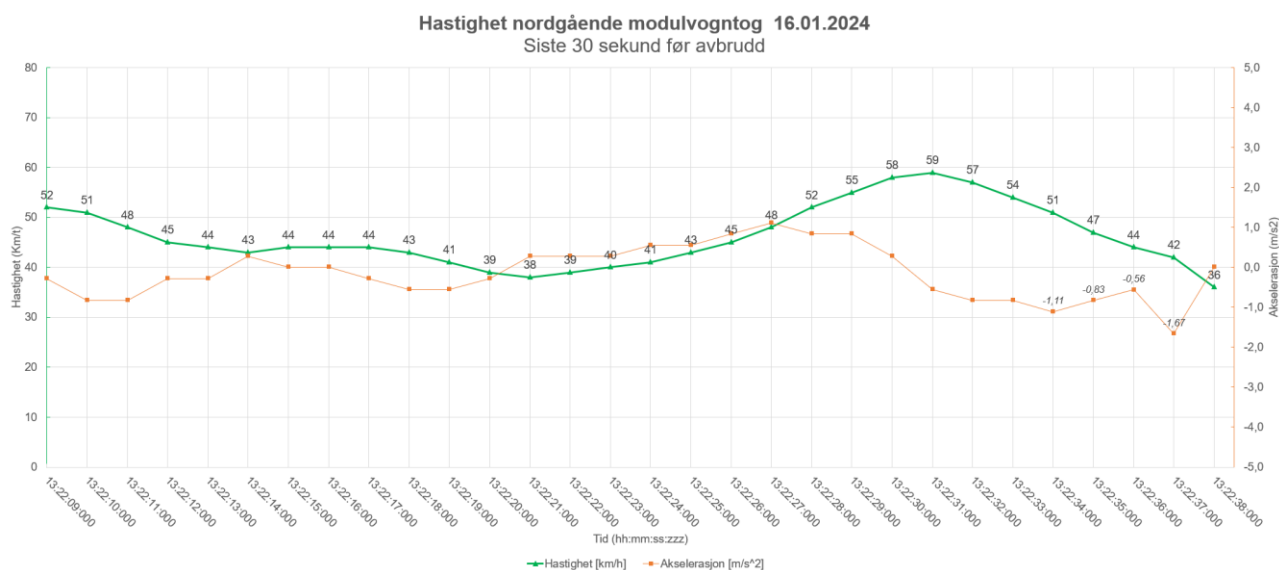
Figur 23: Det nordgående modulvogntogets fartsskriverdata siste 30 sekunder før avbrudd. Illustrasjon: SHK

Fartsskriverdataene til det nordgående modulvogntoget ble avbrutt i 36 km/t, kl. 13:22:38, se figur 23, slik at siste registrerte akselerasjon ikke er reell. I sekundet frem mot avbrudd hadde modulvogntoget en retardasjon på 1,67 m/s², fra å ha en relativ jevn og svak retardasjon i sekundene før dette. Den største retardasjonen var i det siste registrerte sekundet.

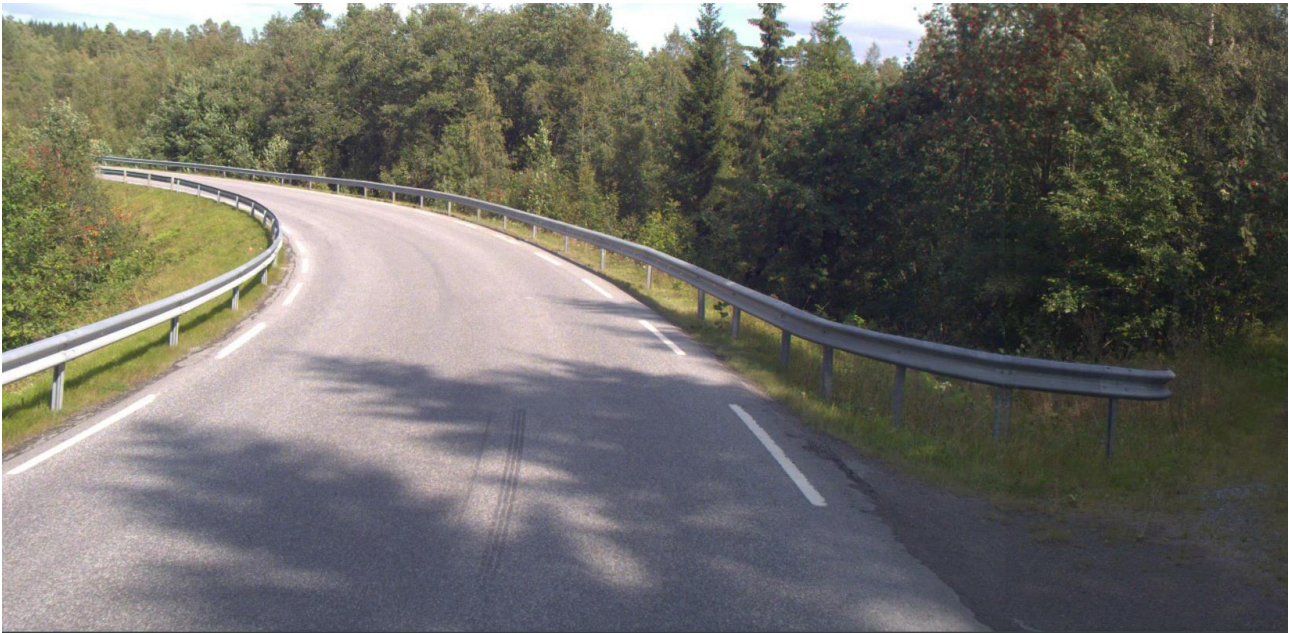
Figur 24: Veien rett sør for ulykkestedet 20. august 2024 sett i nordgående retning. Foto: Vegbilder, Statens vegvesen

Veibredden var på 6,1 m og kjørebanebredden på 5,3 m. Kurven ved ulykkestedet hadde en registrert radius på 94–96 m. I den nordlige delen av kurven var det plassert fareskilt «146.3 Hjort» og «902H – Bakgrunnsmarkering, mot høyre». Kurven gikk over et bekkeleie, og det var installert en kulvert under veibanen. Sideterrenget bestod av skråninger på begge sider av kurven. Det var rekkverk på begge sider av veibanen, og stiplede hvite kantlinjer i veibanen.

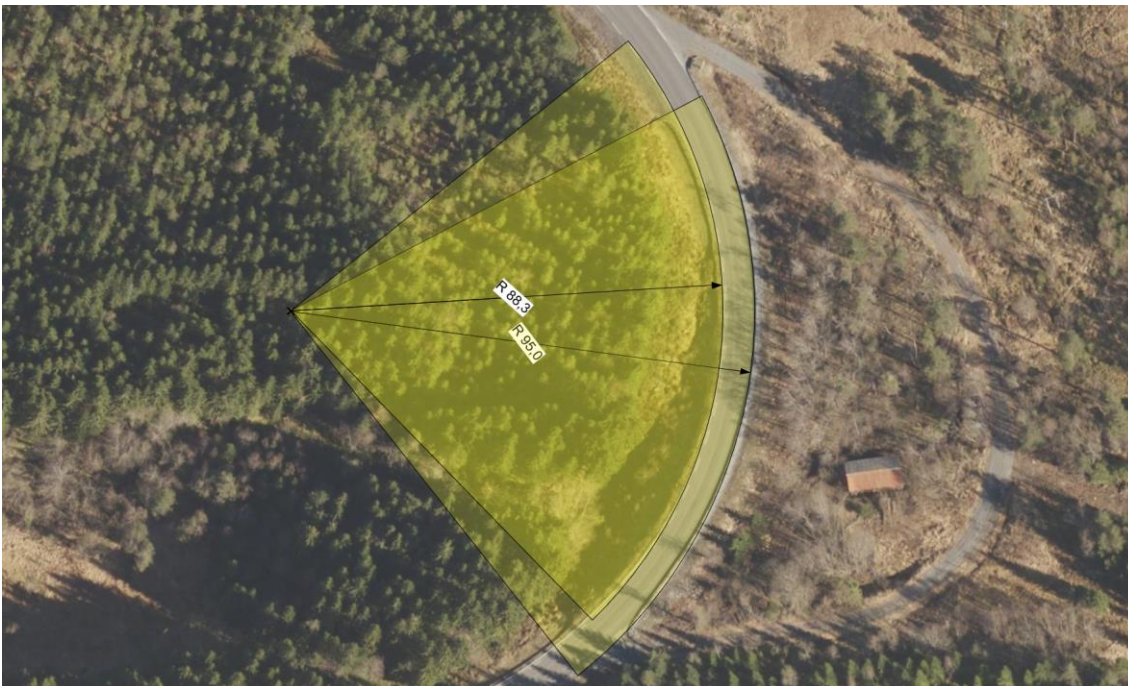
Figur 25: Indre og ytre kurveradius målt fra flyfoto. Flyfoto: 12.05.2017 Geovekst. Måling: SHK

SHK har benyttet Norge i bilder til å vurdere kurveradius. To kurver med samme senter ble lagt på hver sin ytterkant av veibanen, differansen mellom dem ble målt til en kurveradius på 91,5 m, se figur 25.

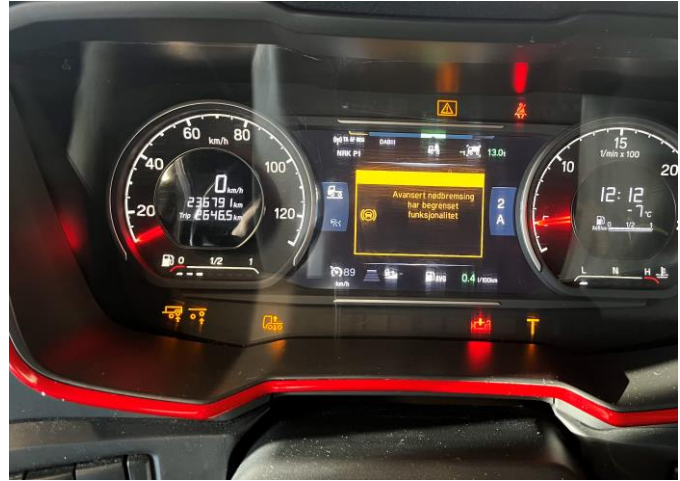
Figur 37: «Avansert nødbremning har begrenset funksjonalitet» (AEB). Foto: SHK

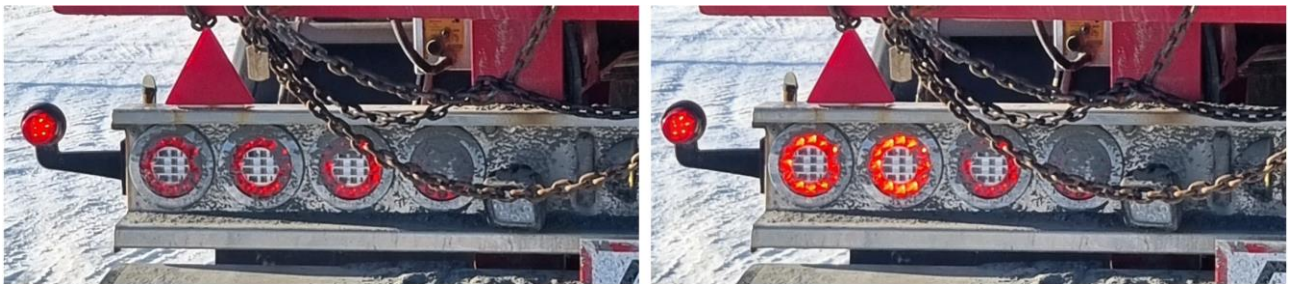
Etter bremsetesten ble det gjort funksjonstest av bremselysene, og disse fungerte ved bremsing.

Figur 38: Kjørelys og bremselys etter test. Foto: Statens vegvesen

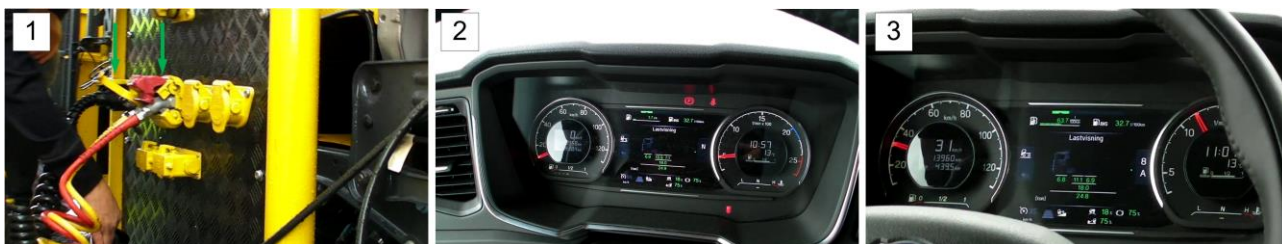
Figur 45: Oppkobling uten bremsetilkobling (1), tenning på (2) og under kjøring opp til 31 km/t (3). Ingen varsler eller synlig tilhenger på dashboard. Totalvekt 24,9 tonn, last bakaksler 18,0 tonn. Foto: SHK

I den første testen kom det ingen varsler, og ingen tilhenger var synlig på dashboardet. Hverken hvit informasjon «Tilhenger uten ABS», eller «Avansert nødbremsing har begrenset funksjonalitet».

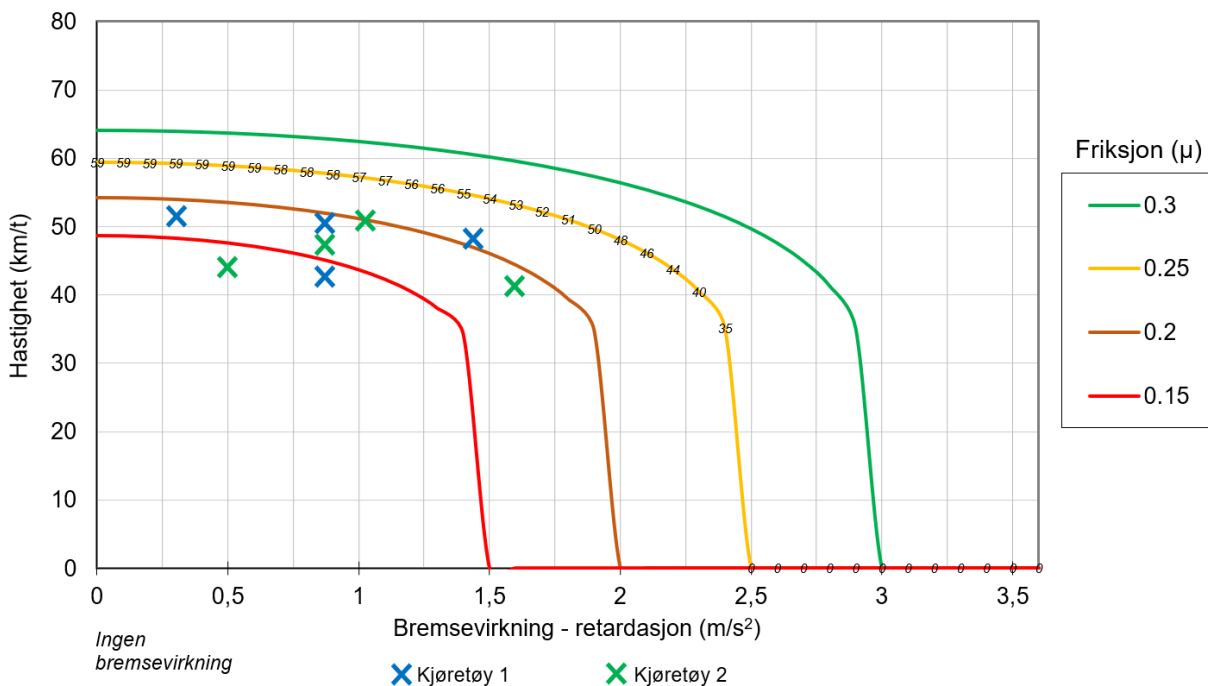
Figur 50: Kritisk slipp hastighet i kurve med overhøyde, med varierende friksjon og bremsevirkning. Kryssene viser to kjøretøy med tilsvarende hastighet og retardasjon som ble registrert i fartskriversammenstøtet (blått kryss = sørgående vogntog, grønt kryss = nordgående modulvogntog). Kilde SHK

Med en friksjon på $\mu=0,25$ vil et kjøretøy teoretisk kunne kjøre gjennom denne kurven uten brems i 59 km/t uten slipp. Dersom et kjøretøy brems med en retardasjon på $2,0 \text{ m/s}^2$, vil kritisk slipp hastighet ved samme friksjon være 48 km/t.

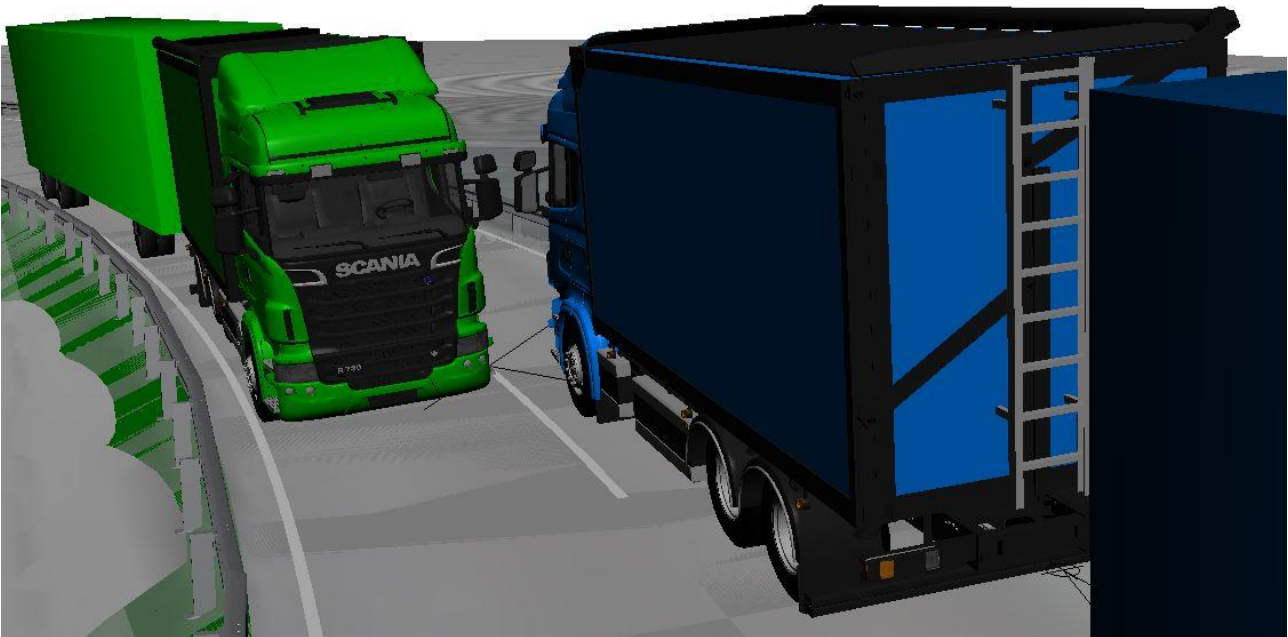
I den statiske simuleringen var det 0,13 m klaring mellom speilene til vogntogene, og minste klaring mellom konstruksjonen var på 0,4 m da passeringen var halvveis. Nedenfor er et utvalg av bilder fra de forskjellige simuleringene.

Figur 53: Statisk simulering. Ingen berøring. Klaring mellom speil 0,13 m. Illustrasjon: SHK

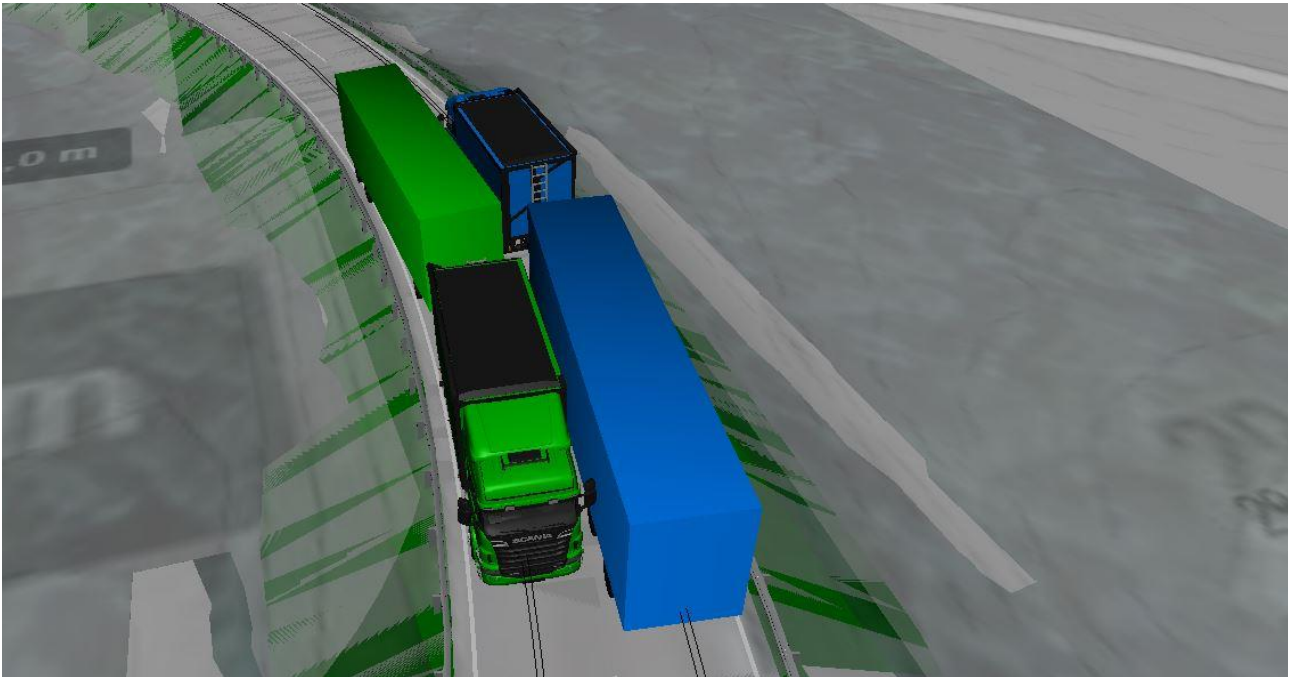
Figur 55: Dynamisk simulering ved 50 km/t. Ingen berøring, men sporing utenfor kjørefelt. Illustrasjon: SHK

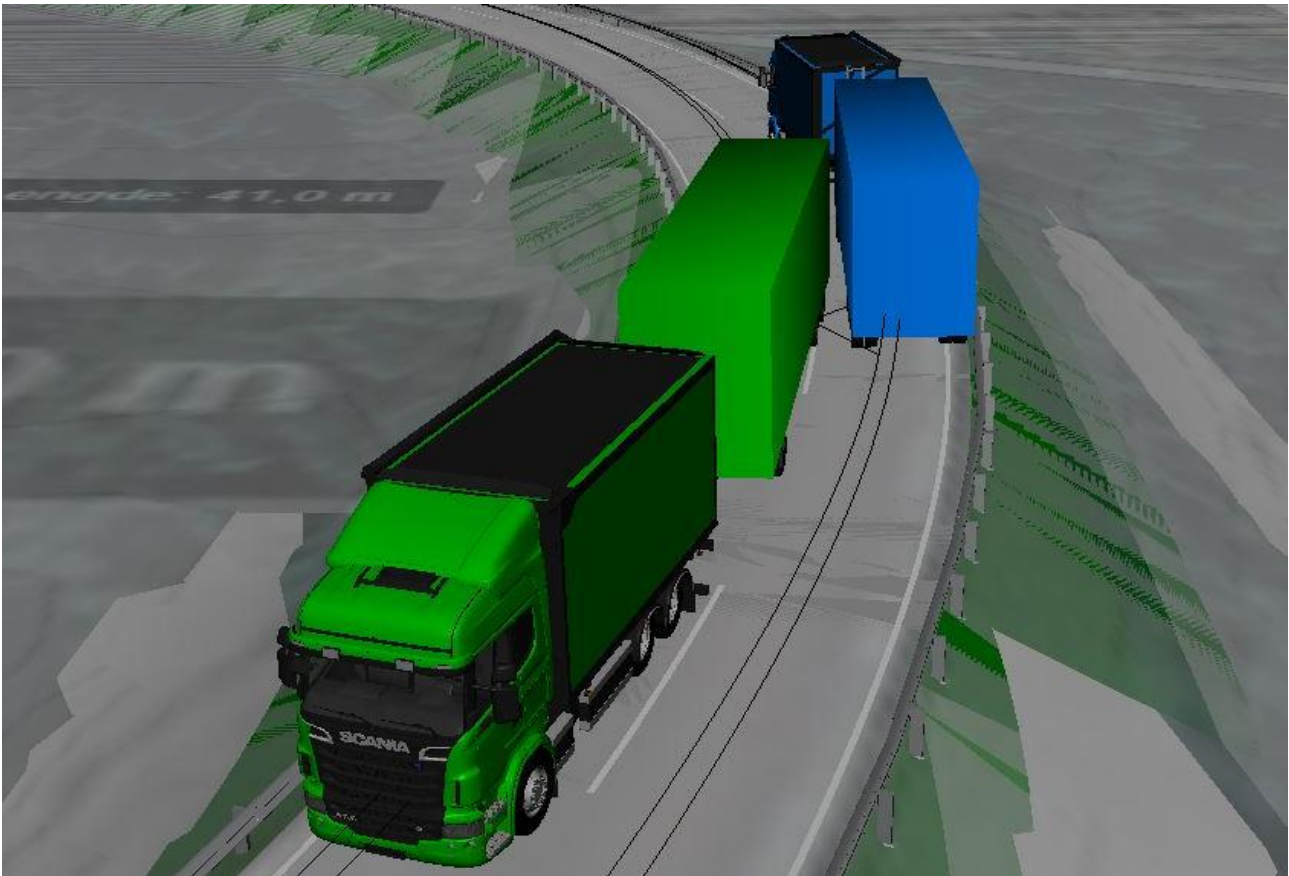
Dynamisk simulering ved 70 km/t avdekket ikke noen form for berøring mellom geometrien til kjøretøyene, men berøring mellom speilet til yttergående trekkbil og indre tilhenger. Begge tilhengere kom ut over sitt ytre kjørefelt.

Figur 56: Dynamisk simulering ved 70 km/t. Ingen berøring med konstruksjon, men med speil og sporing utenfor kjørefelt. Illustrasjon: SHK.

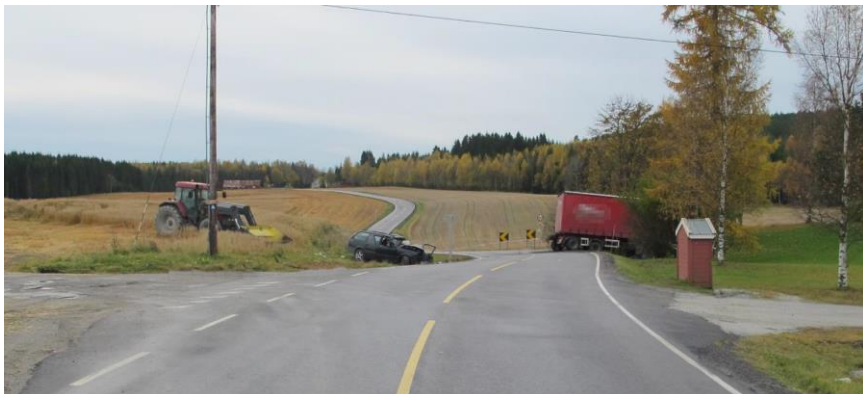
Om morgenen fredag 19. oktober 2012 fikk en Scania trekkbil med en semitrailer skrenset i en høyrekurve på fv. 115. Bakre del av semitrailereren kom over i motgående kjørefelt hvor den kolliderte med en møtende personbil. Føreren og passasjerene i personbilen ble alvorlig skadet.

Figur 58: Ulykkesstedet med kjøretøyenes sluttposisjoner og kollisjonspunktet (traktoren på bilde var ikke involvert i ulykken).
Foto: SHT

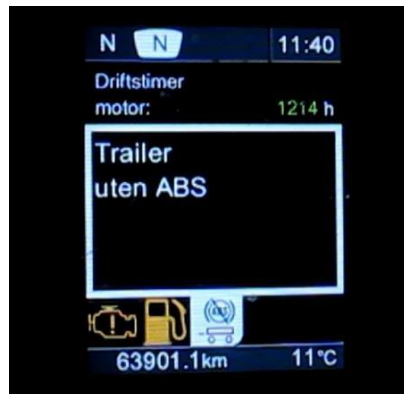
Figur 59: Informasjon på display som indikerer at semitrailereren ikke har ABS-funksjon. Foto: SHT

SHTs undersøkelse av ulykken påviste flere feil tilknyttet bremsesystemet på vogntoget, og disse feilene bidro til at semitrailereren skrenset over i motgående kjørefelt.
