# RAPPORT

VEI 2025/02

*Møteulykke mellom personbil og vogntog  
på rv. 7 i Flå 21. mai 2024*

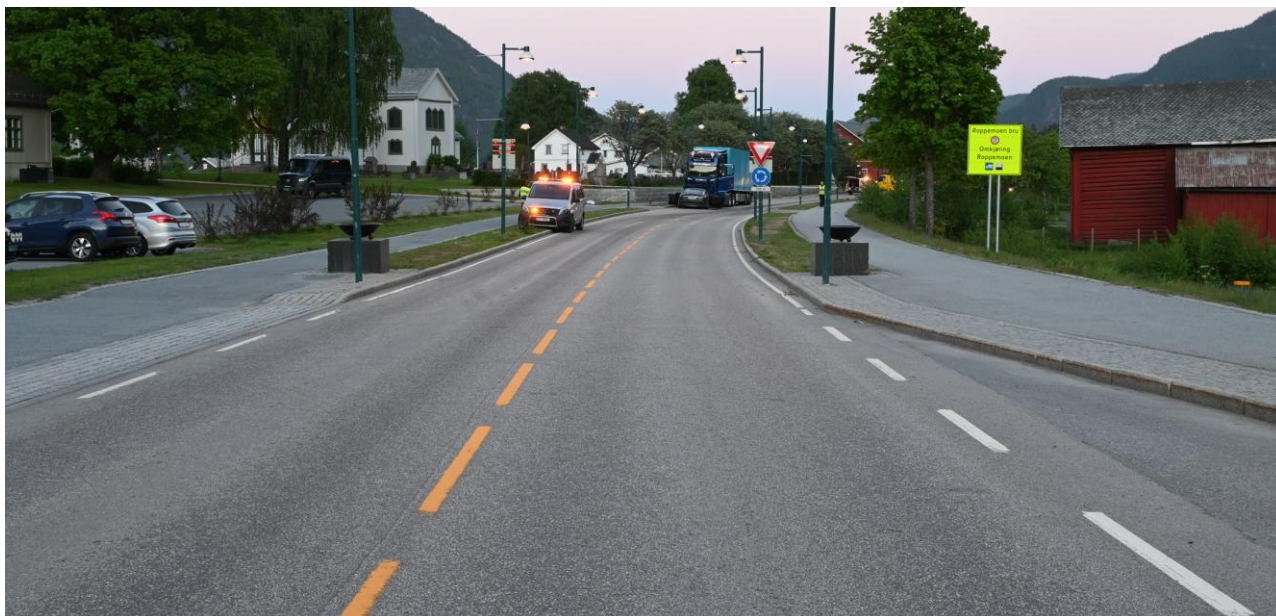
Figur 2: Sluttposisjoner til kjøretøyene, linjeføring sett fra personbilens kjøreretning og plassering av rød låve langs veien. Foto: Statens vegvesen

Føreren av vogntoget, som kom i motgående kjørefelt, har beskrevet at da han kjørte nordover inn mot Flå sentrum kom en personbil som så ut til å forberede en avkjøring mot en parkeringsplass litt lenger foran han. Personbilen var da på høyde med en rød låve lenger fremme på motsatt side av veien, se figur 2. Vogntogføreren slakket av for å gi plass og tid, til en mulig avkjøring, men merket at personbilen bare fortsatte rett frem og over i hans kjørefelt. Trekkbilens automatiske nødbremsesystem aktiverte, vogntogføreren tutet og bremsset hardt før sammenstøtet.

Deretter oppstod en fullstendig front-mot-frontkollisjon mellom personbilen og vogntoget. Bakseteryggens 60-del i personbilen kollapset i dette sammenstøtet.

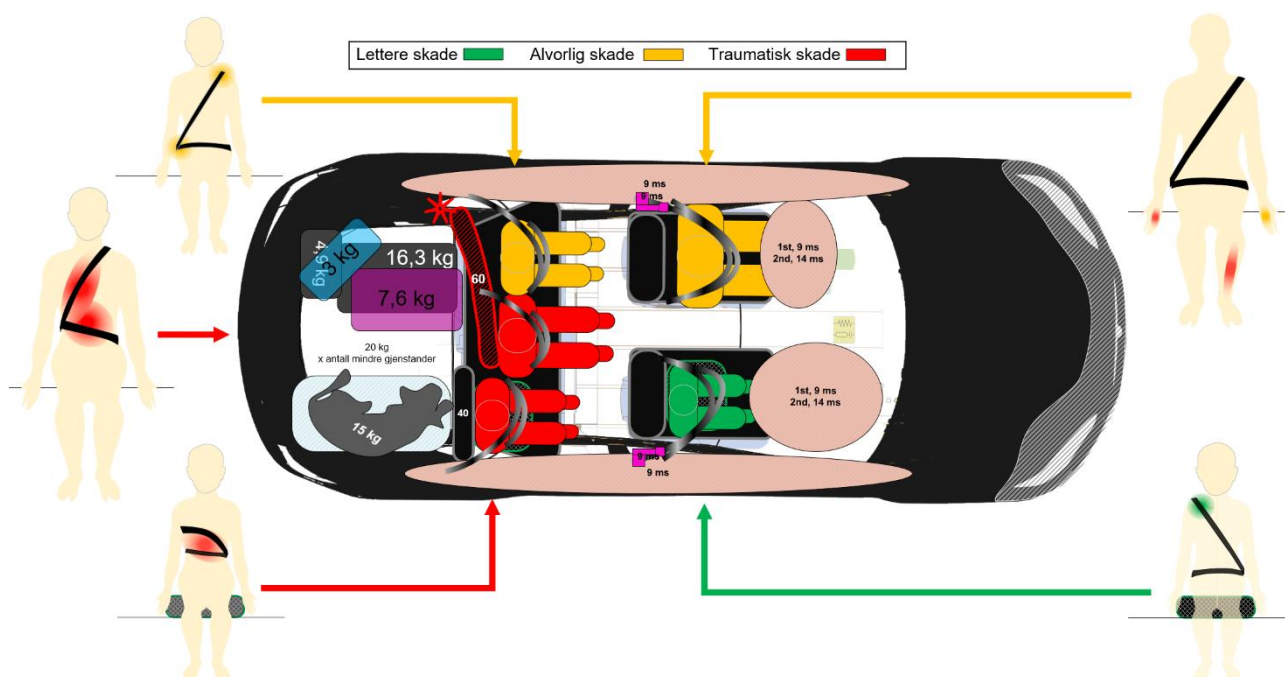
Figur 4: Utløst sikkerhetsutstyr, avrevet bakseterygg, last og bilbelteplassering ved sammenstøtet er indikert. Illustrasjon: SHK

Bakseteryggens 60-del var avrevet i innfestingen, men ingen last fra bagasjerommet hadde forflyttet seg inn i kupeen. Figur 4 illustrerer plassering av de forskjellige elementene i personbilen, hvilket sikkerhetsutstyr som aktiverte og skadegraden til de forskjellige personene i personbilen etter sammenstøtet.

SHK har undersøkt kollapsen av bakseteryggen nærmere og utført strekkforsøk på en referansebil av samme modell og årgang, se kapittel 1.11.3.

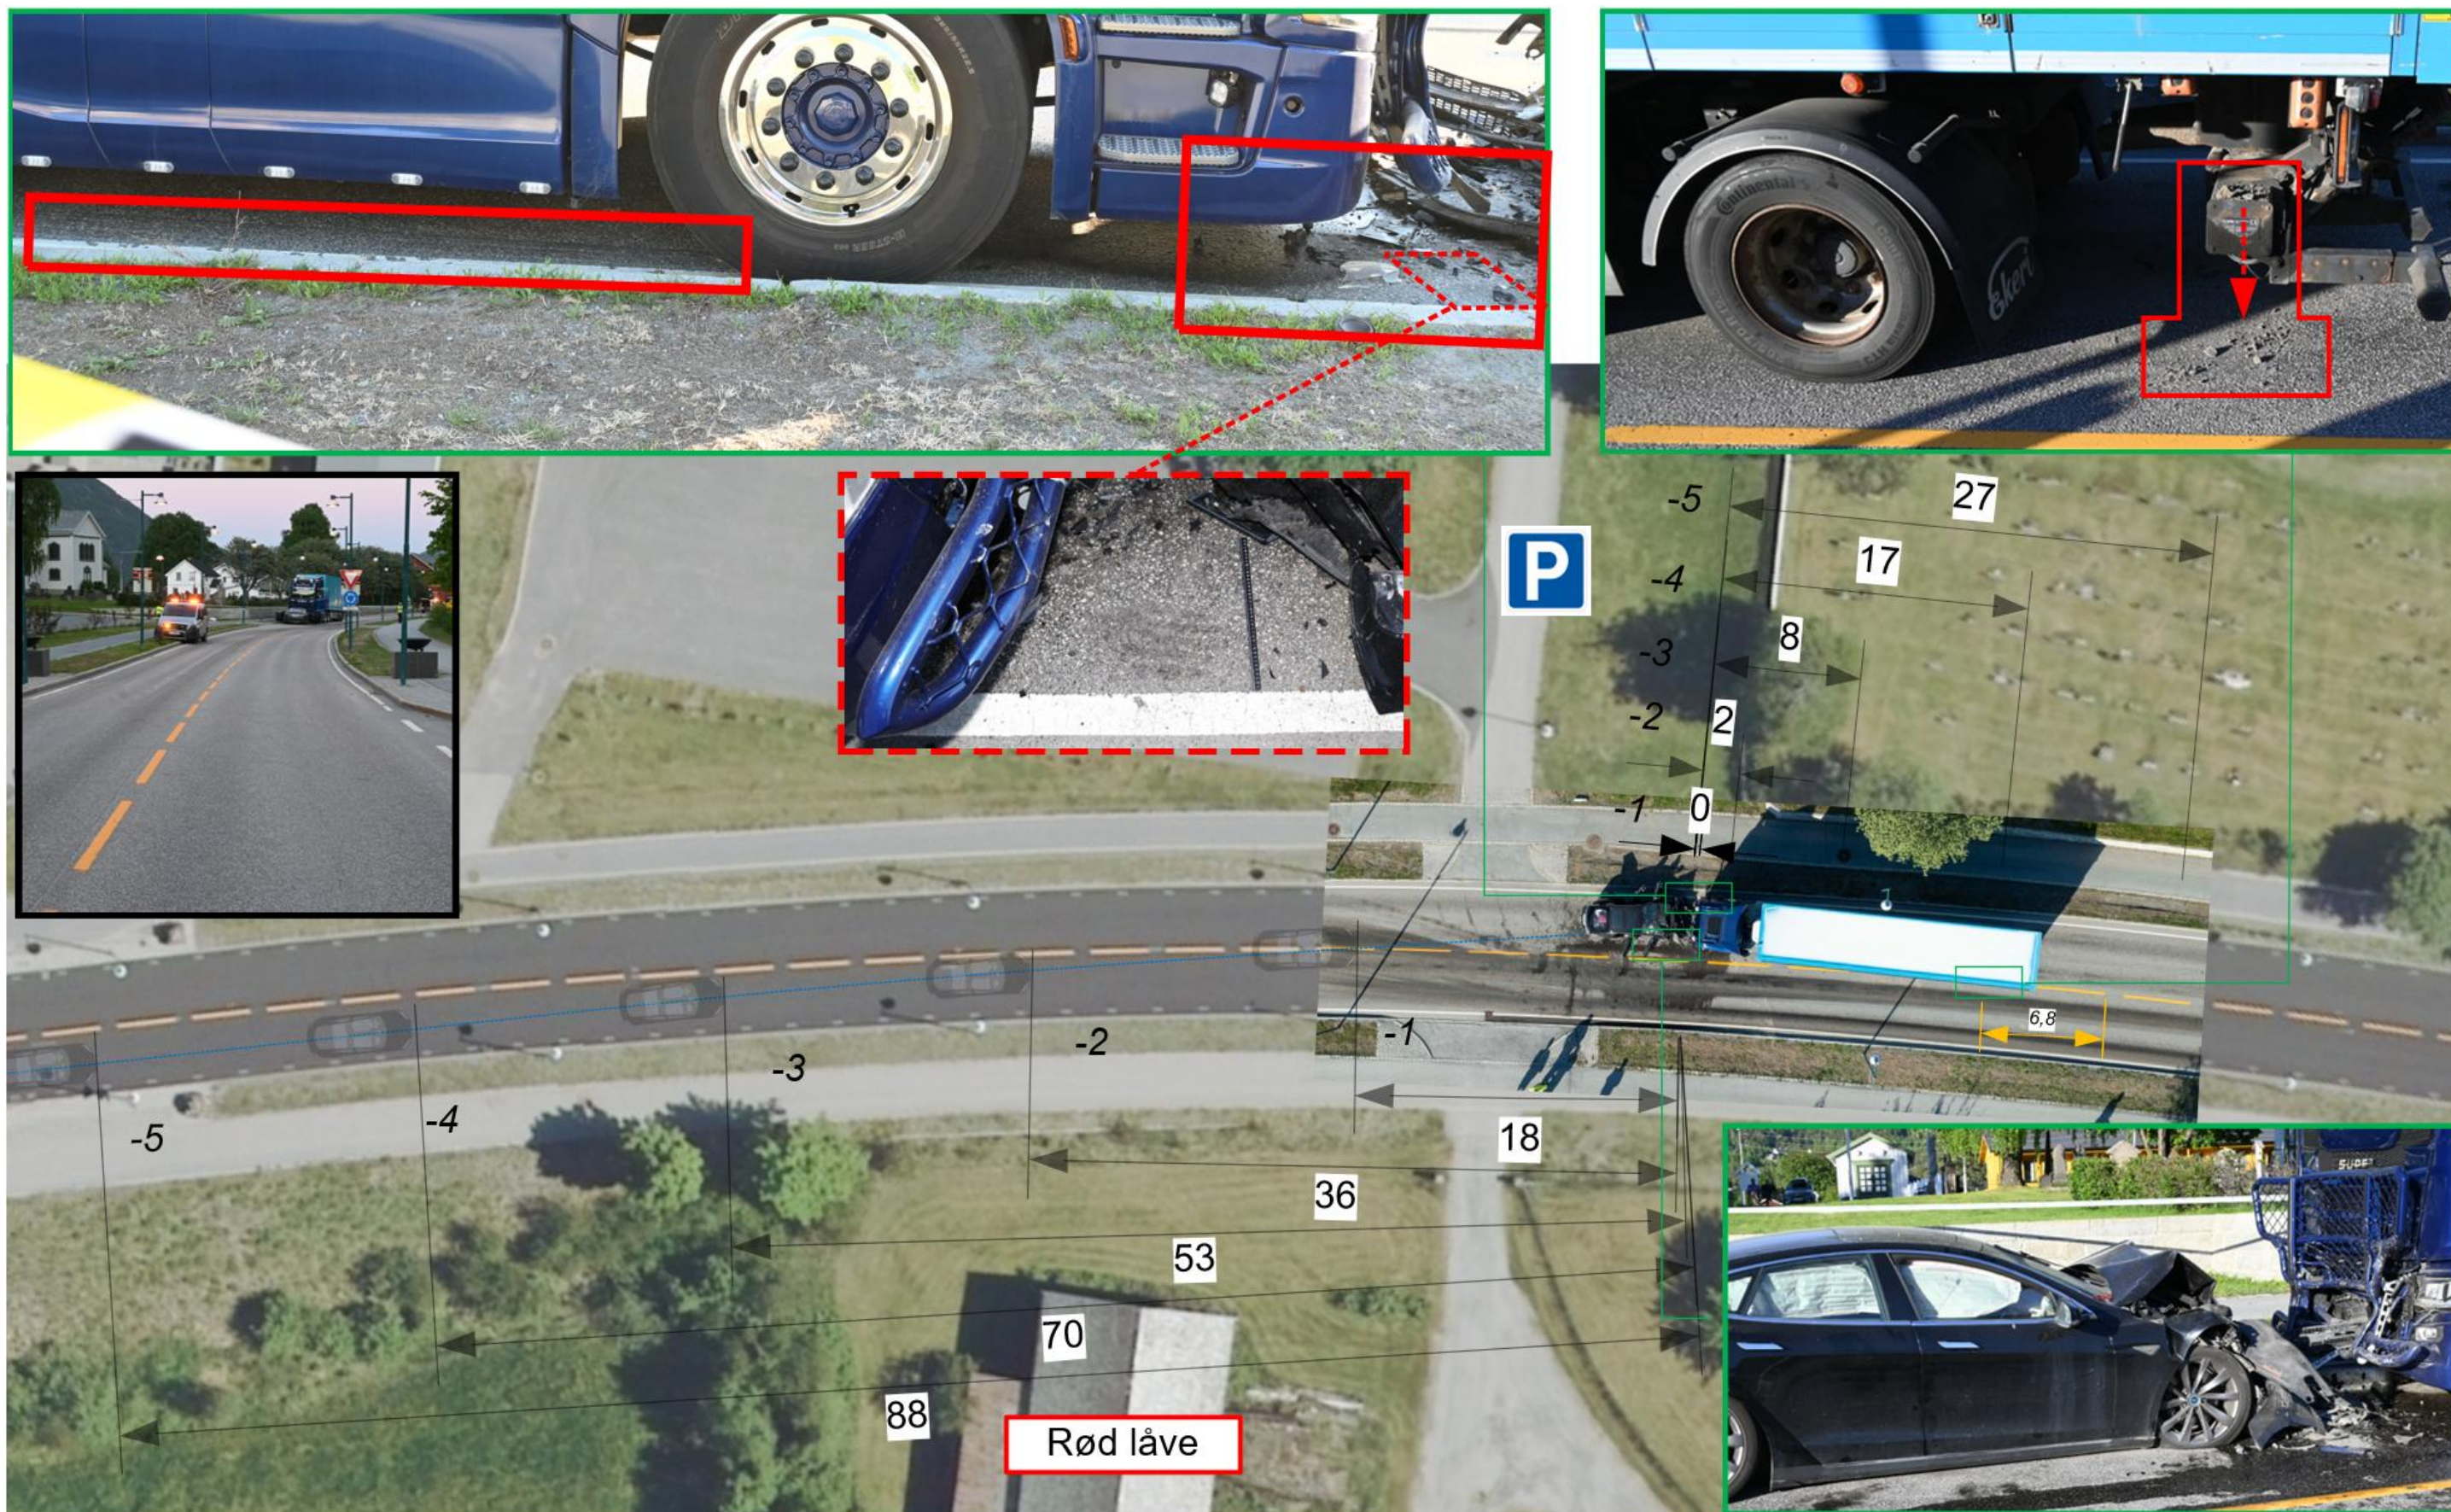
En illustrasjon av ulykkesstedet med sammenstilte spor er vist i figur 11. Foto fra ulykkesstedet viste ingen funn av nedfall under eller bak framhjulene til trekkbilen, noe som gir indikasjoner på at vogntoget stod stille da kollisjonen oppstod. Det var bremsespor fra tvillinghjul fra semitilhengeren ca. 6,8 m bak vogntoget, og under framhjulene frem til sluttposisjon. SHK har illustrert hvor kjøretøyene kan ha vært 5 sekund før kollisjonen, basert på vei/tid-beregninger i kapittel 1.11.1. Den røde låven og parkeringsplassen vogntogføreren fortalte om er også markert i figuren.

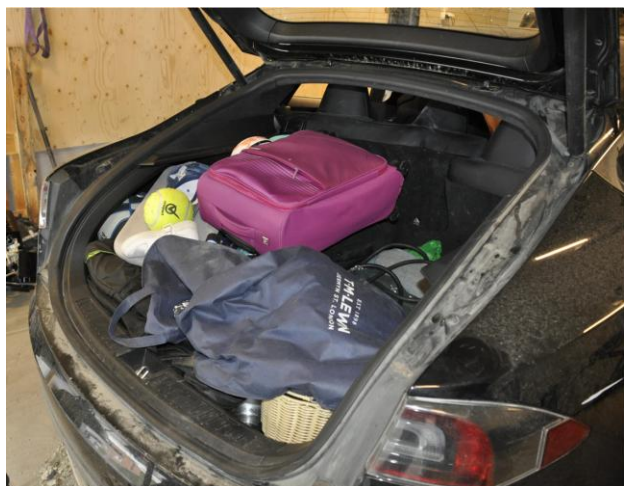
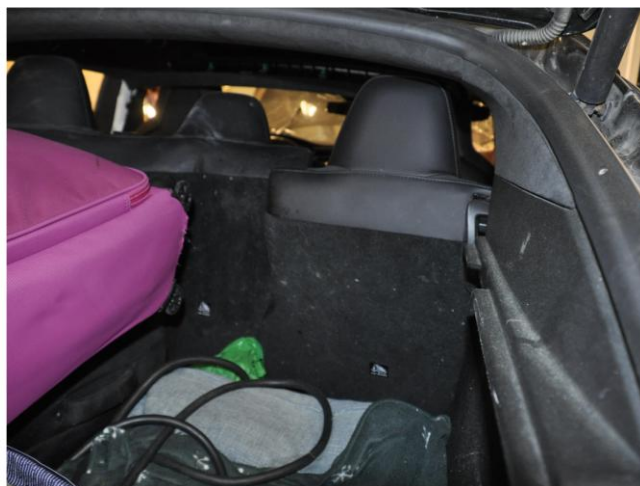
Figur 13: Bagasje tilnærmet urørt frem til veiing. Hundens plassering var på høyre side på hundeteppet.  
Foto: SHK

SHK veide all bagasje noen dager etter ulykken. I det fremre bagasjerommet (frunken) var det ca. 30 kg last. I bagasjerommet var det primært fire kolloi; en dress i dresspose, to myke koffertar og en sekk (3,0 kg, 7,6 kg og 16,3 kg, 4,9 kg), samt diverse usortert last, inkludert ladekabel på til sammen 20 kg. Den tyngste kofferten var plassert lavest og tett inntil seteryggen. Totalvekt på all

bagasje var ca. 52 kg. I tillegg veide hunden ca. 15 kg og var plassert på et hundeteppes bak høyre bakseterygg (40-delen).

Totalvekt i bagasjerommet var ca. 67 kg. Beregnet totalvekt med last foran, i bagasjerom og alle personer var ca. 2 445 kg. Dette var innenfor tillatt totalvekt med ca. 145 kg.

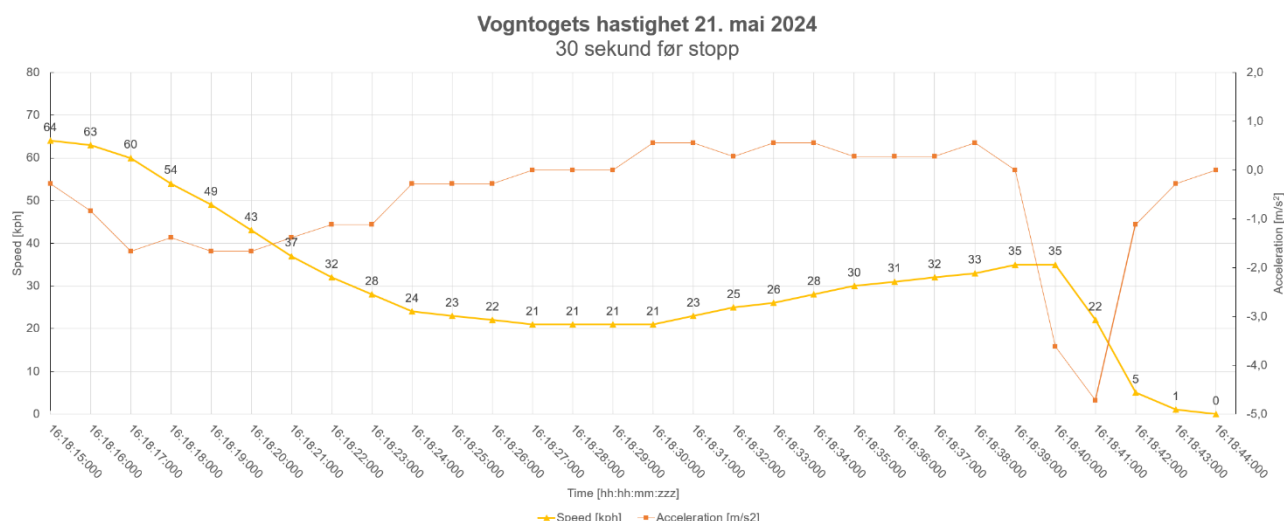
Figur 14: Hastighet fra fartsskriveren i vogntoget siste 30 sekund før stopp 21. mai 2024. Kilde: SHK

Feil registrert i trekkbilen som kan relateres til sammenstøtet var et brudd i kretsen til viftehastighetssensor og magnetventil registrert kl. 14:18:39 (UTC<sup>5</sup>). Flåtestyringen registrerte en siste hastighet før sammenstøt på 25 km/t kl. 16:18:34, og deretter 0 km/t kl. 16:18:46. Klokkeslettene mellom systemene kan ikke betraktes som synkrone.

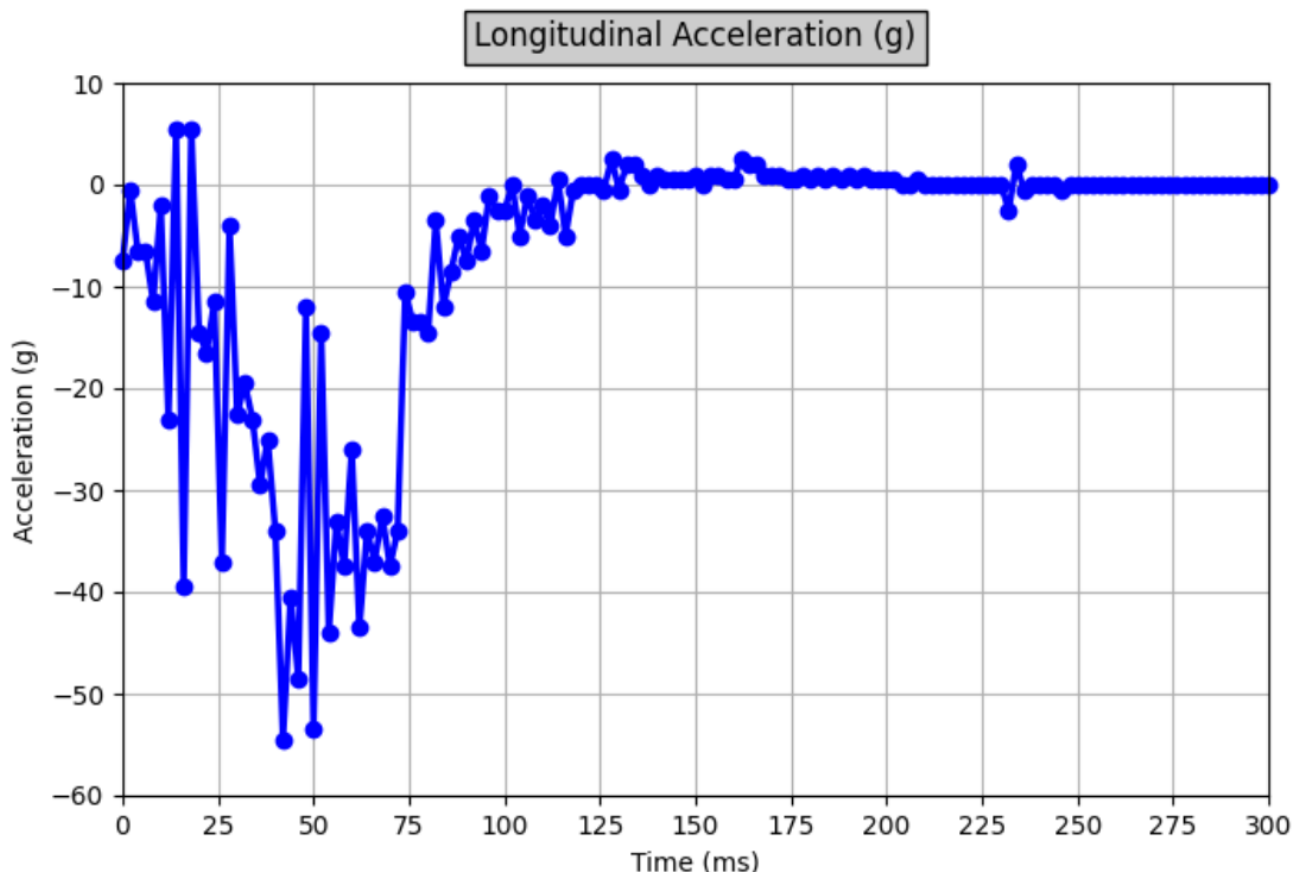
Figur 15: Langsgående akselerasjon (g) til personbilen i sammenstøtet. Største registrerte g var -54,5 g.  
Kilde: Tesla, (Event 1) EDR report

Langsgående akselerasjon (g) i frontkollisjonen over tid ble logget med oppløsning på 2 ms, vist i figur 15. Dataene ble også lagret som en tabell (vist i Vedlegg A).

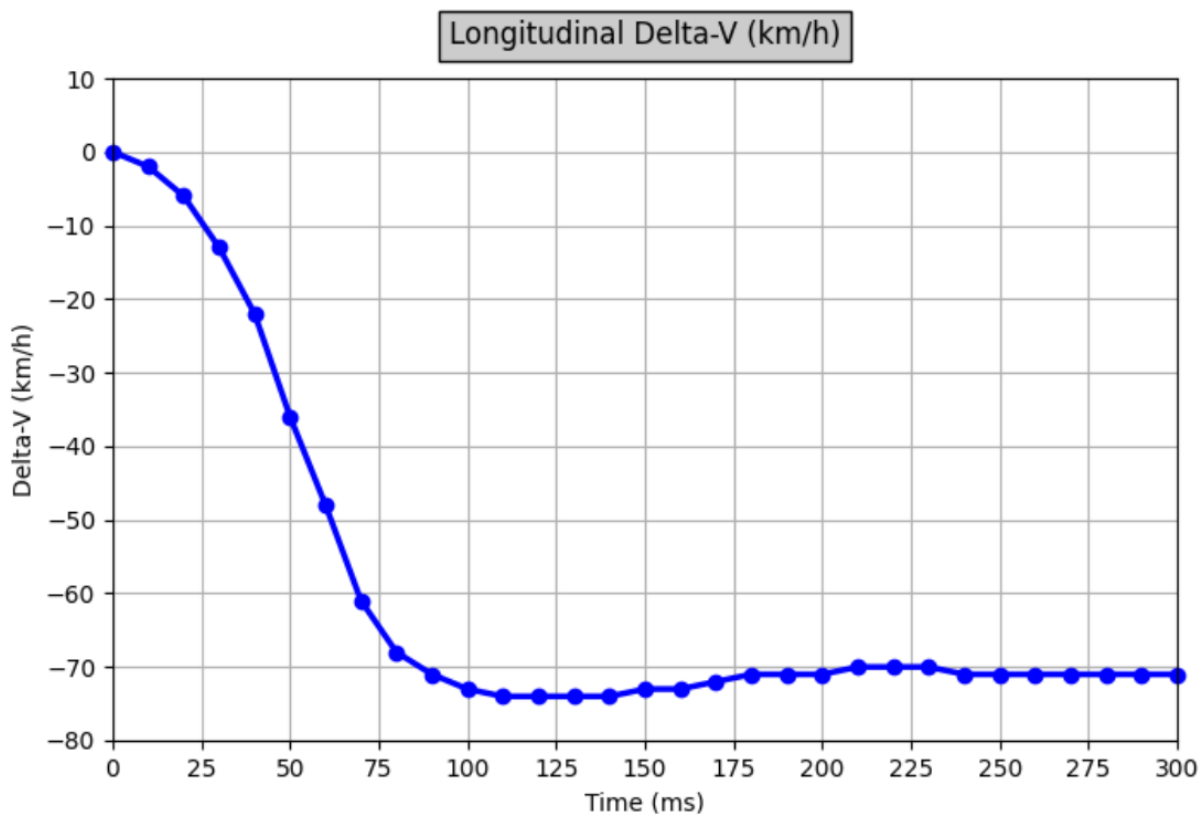
Figur 16: : Langsgående  $\Delta V$  (km/h) til personbilen i sammenstøtet. Kilde: Tesla, (Event 1) EDR report

Akselerasjonsdata brukes til å kalkulere Delta-V ( $\Delta V$ ), og er akselerasjon integrert over tiden den er virksom, eller arealet under en akselerasjonskurve. Delta-V er vanlig å beskrive i km/t, og er vist i figur 16.

Delta-V er også oppsummert i tabellform i tabell 6 nedenfor, hvor også bilbelte-status for både fører og passasjer foran er beskrevet. Delta-V er et mål på kollisjonskrefter under en kollisjon, og må ikke forveksles med mekanisk hastighetsendring før og etter en kollisjon mellom flere kjøretøy, se kapittel 1.14.2.

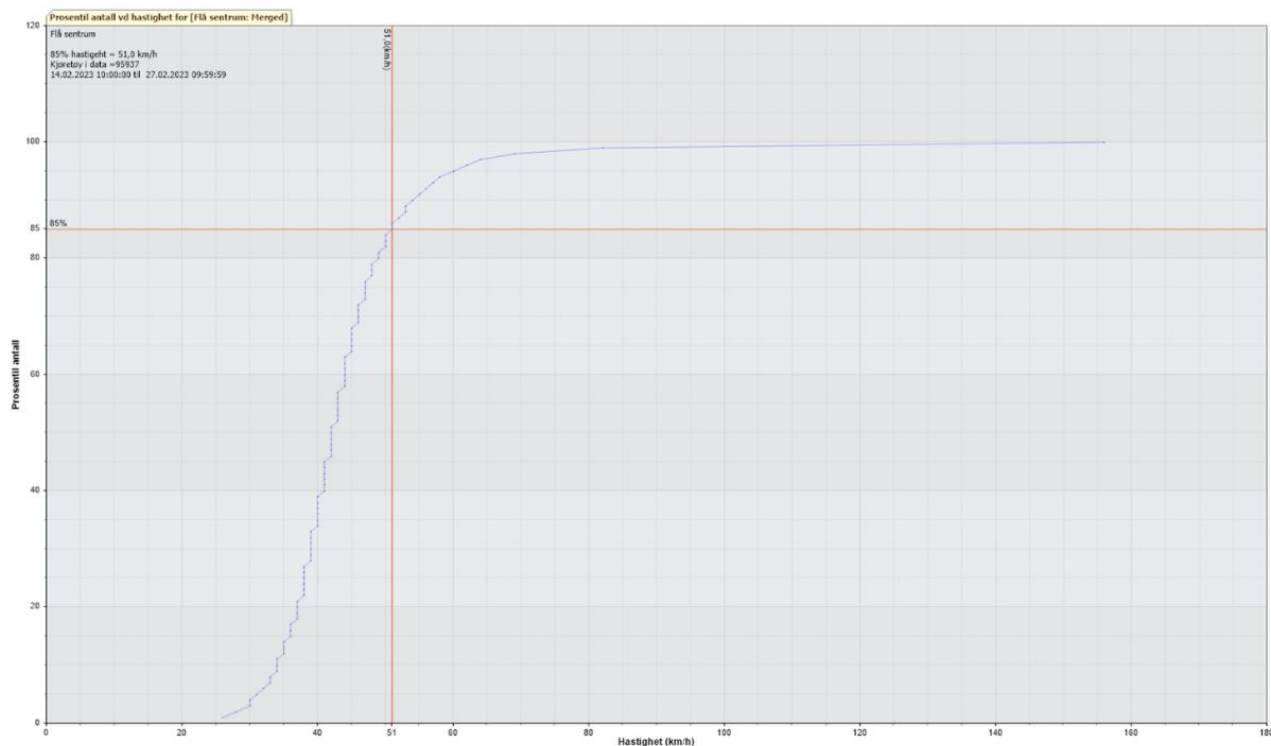
Figur 21: Grafisk oversikt over antall kjøretøy og registrerte hastigheter i tidsrommet 14.–27. februar 2023  
Graf: Statens vegvesen

Figur 21 viser at gjennomsnittlig hastighet var 43,68 km/t. 85-persentilen (15 %) av alle kjøretøy kjørte over 51 km/t. Figuren viste også at 95-persentilen (5 %) av alle kjøretøy hadde en registrert hastighet over 60 km/t.

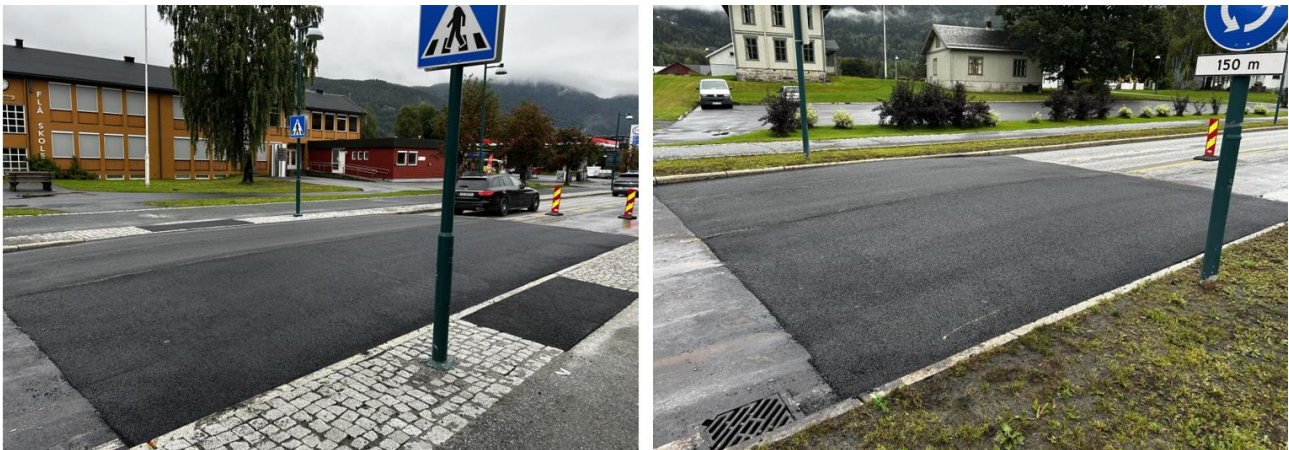
Figur 22: Etablerte fartshumper langs sentrumsvegen i Flå sentrum, 2.—3. september 2024. Kilde: Statens vegvesen

Skiltvedtaket om opphøyd og endret gangfelt gjennom Flå sentrum ble godkjent 29. februar 2024. Opphøyde gangfelt ble etablert og ferdigstilt tidlig september 2024.

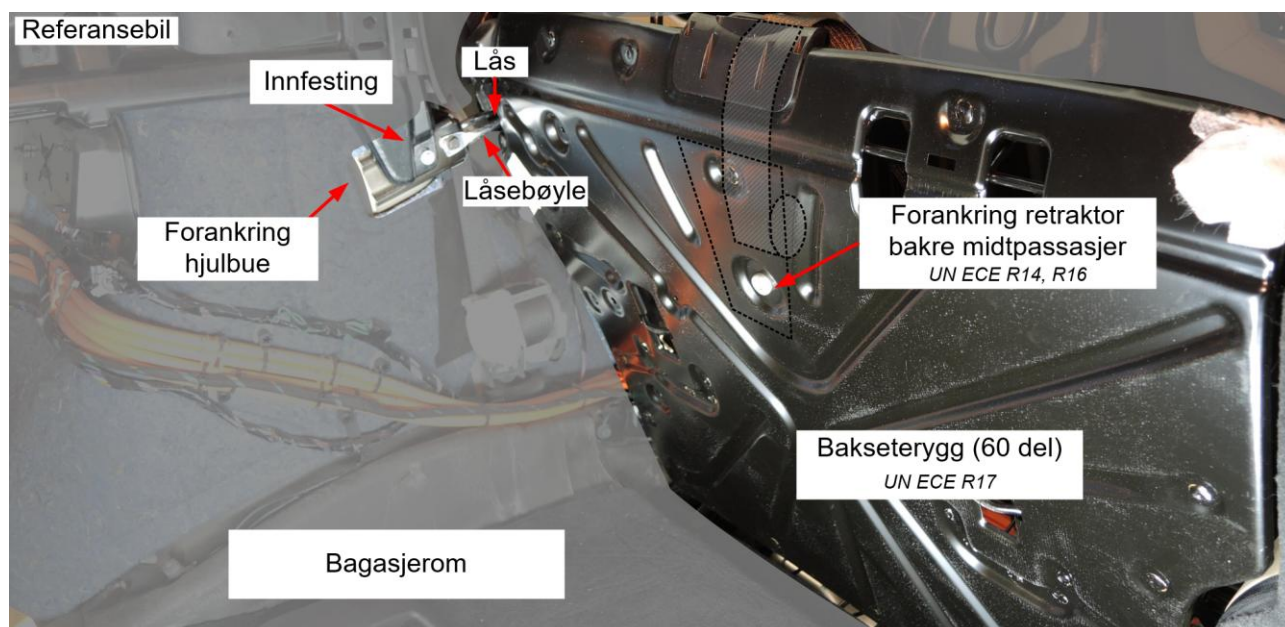
Figur 26: Alle elementer som utgjorde bakseteryggens forankring til karosseriet (baksiden av seteryggen). Foto: SHK

Hele bakseteryggens tilkobling til karosseriet bestod av fire elementer; en lås montert i bakseteryggen som var låst mot en låsebøyle som var festet i en brakett, kalt innfestingen, og til slutt forankring av innfestingen mot bakre venstre hjulbue, vist i figur 26.

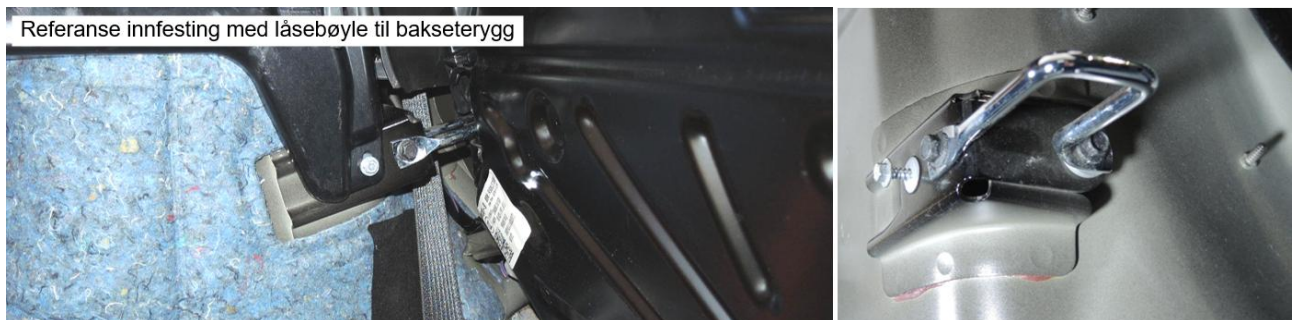
Figur 28: Innfesting med brakett og låsebøyle mot bakseteryggens lås (uten forsterkningsbolter). Foto: SHK

Braketten som utgjorde innfestingen var en 2 mm tykk aluminiumsplate, som var bøyd og foldet til en form tilpasset hjulbuen. Innfestingen hadde en låsebøyle, og denne var skrudd fast i innfestingen med to bolter, en i langsgående retning gjennom to aluminiumslag og en tverrgående bolt gjennom et aluminiumslag i innfestingen. Denne låsebøylen låste bakseteryggens 60-del.

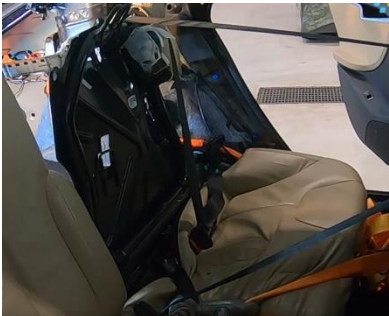
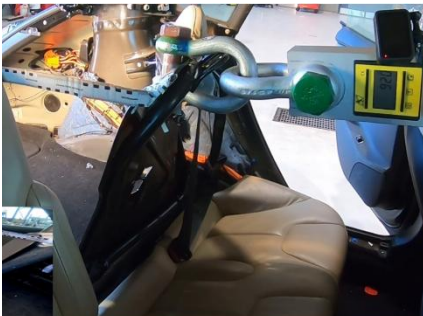
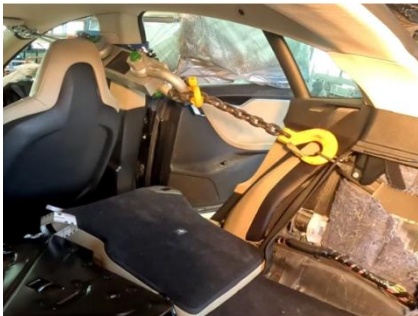
Tabell 7: Oversikt over strekkforsøk og resultater. Kilde: SHK

| Forsøk #1 | Forsøk #2 | Forsøk #3 |
|---|---|---|
| <b>Resultat:</b><br><br>Skulderbeltet røk etter 20 s, ved 1 660 kg (16,3 kN) ~ 20 cm forskyvning av bakseteryggen. | <b>Resultat:</b><br><br>Innfesting revnet etter 17 s, ved 920 kg (9,0 kN) ~ 35 cm forskyvning av bakseterygg. | <b>Resultat:</b><br><br>Ingen brudd etter 30 s, ved 1 480 kg (14,5 kN). Forsøk avsluttet. |

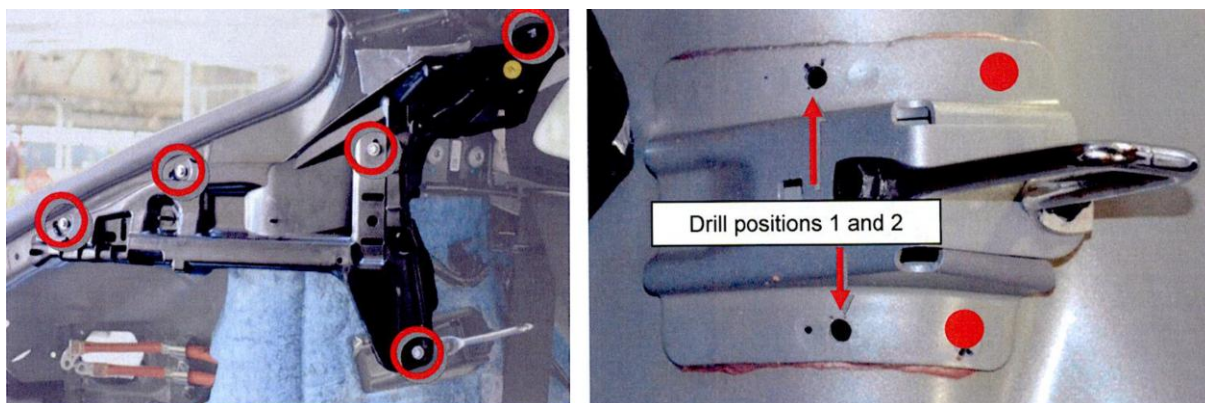
Tesla utstedte en tilbakekalling i juni 2013 for Model S-biler fra 2013 i USA og Canada<sup>12</sup>. Tilbakekallingen skyldtes en mulig defekt i sveisepunktene på innfestingen til venstre baksete. Defekten, som kunne oppstå under produksjon, kunne føre til at seteryggen ikke holdt seg i oppreist stilling ved en kollisjon. For å utbedre problemet, ble det ettermontert fire bolter i innfestingsbraketten til venstre baksete. Forsterkningen var implementert før personbilen ble introdusert i Europa.

Figur 41: Demontering av deksel over innfestingen til låsebøylen til venstre baksete, og drillehull til forsterkningen. Kilde: Tesla

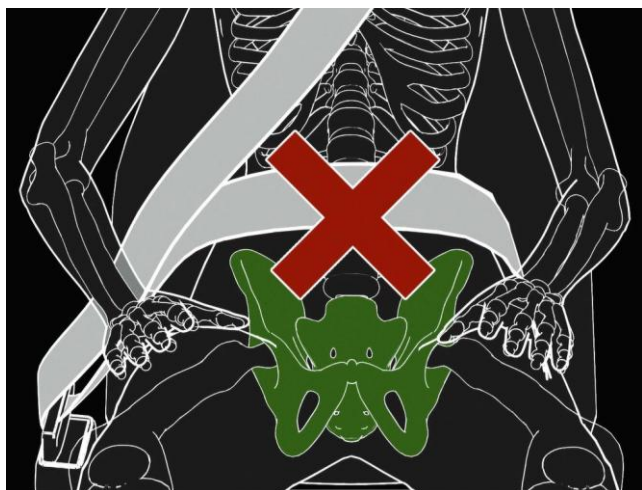
Midtre baksetepassasjer fikk kritiske skader fra både skulderdelen av bilbeltet på høyre side av overkroppen, og fra hoftedelen av bilbeltet over magen. Opplysninger fra passasjerer tyder på at bilbeltet i utgangspunktet ikke var etterstrammet ned på hoften og at sittestillingen var avslappet. Se figur 46 og figur 47 om riktig plassering av hoftedelen på bilbeltet.

Figur 46: Feil plassering av hoftedelen på bilbeltet.  
Illustrasjon: SHK

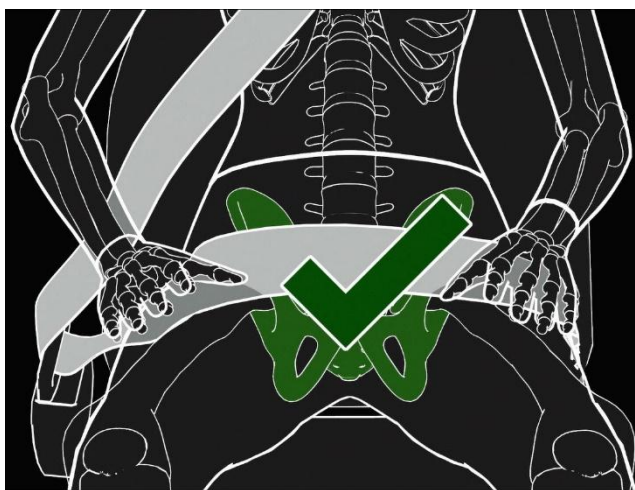
Figur 47: Rett plassering av hoftedelen på bilbeltet.  
Illustrasjon: SHK

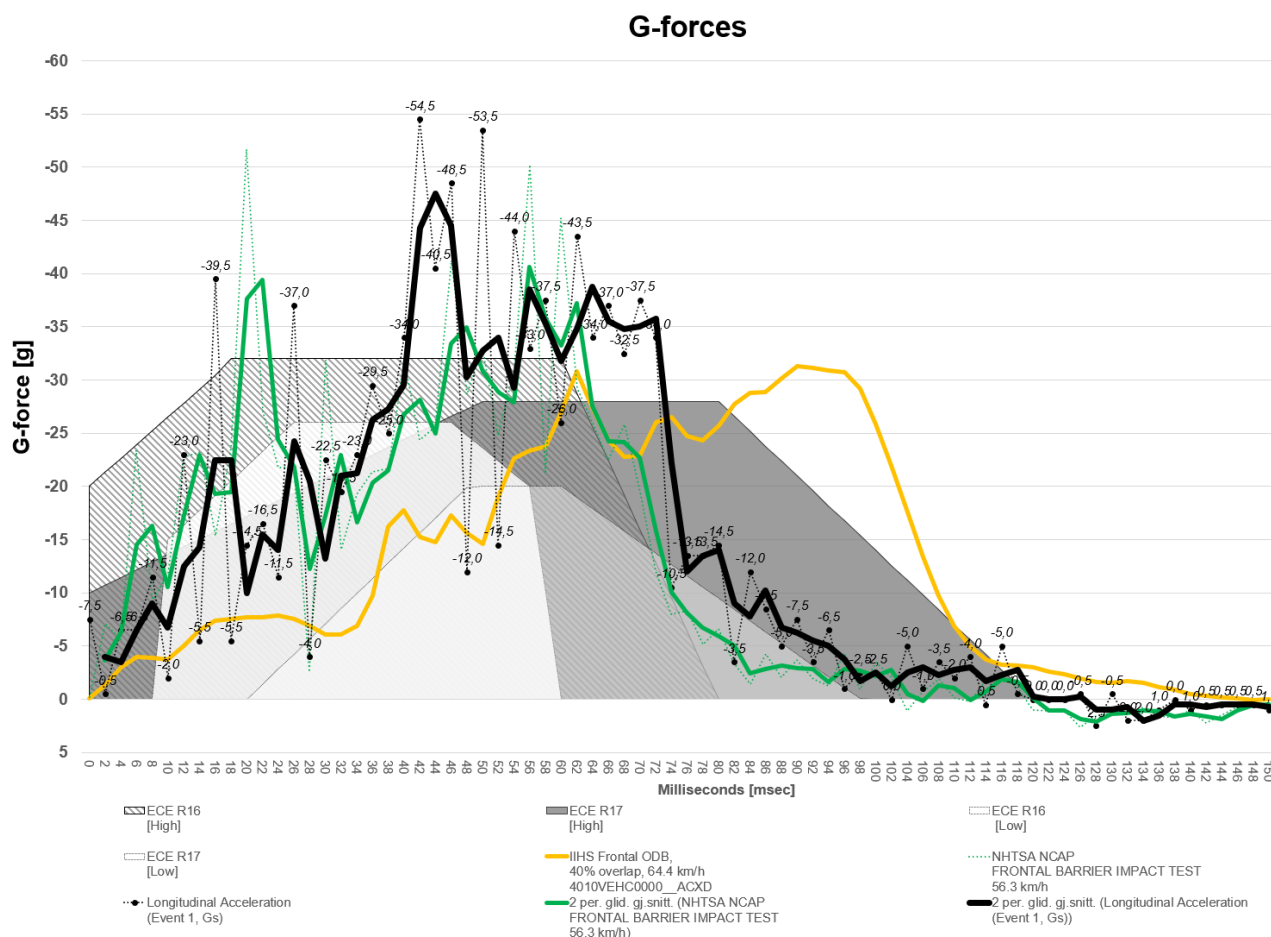
SHK har sammenlignet akselerasjonsdata fra sammenstøtet i ulykken (svart linje) med testkravkorridorer fra UN ECE R16 og UN ECE R17 (ulikt grått skravert), full front NCAP-kollisjonstest utført av NHTSA (grønn linje), og moderat overlapp kollisjonstest utført av IIHS (gul linje), vist i figur 48.

Figur 48: Sammenstilling av g-krefter over tid fra personbilens EDR rapport, NCAP- og IIHS-kollisjonstest av samme modell, belastning skulderbelte på kollisjonsdokke i NCAP-testen og testkorridorer i UN ECE R16 og 17 i bakgrunnen. Kilde: Tesla, NHTSA, UN ECE, IIHS. Sammenstilling: SHK

Sammenstilling mellom NHTSA-testen og sammenstøtet i ulykken viser relativt like verdier<sup>17</sup>, selv om disse hadde ulik kollisjonshastighet. At verdiene er relativt like, kan forklares med at personbilen i NHTSA-testen støter mot en urørlig vegg, mens i den aktuelle ulykken støter personbilen mot fronten på en lastebil som tar opp krefter i fronten. Både sammenstøtet i ulykken og NHTSA-testen har registreringer som både ligger over og under UN ECE-testkorridorene på ulike tidspunkt. Sammenstillingen viser også at kollisjonen var kraftigere enn IIHS-testen som simulerer en frontkollisjon med en møtende bil. Både NHTSA- og IIHS-testen er regnet for å være krevende tester, hvor det er høye, men overlembare, akselerasjonsverdier. Testene krever stor grad av kjøretøydeformasjon og -integritet og SRS-systemer som samarbeider i tid. Ingen av disse testene er utført med hensyn til personsikkerhet i baksetet (2. rad) eller usikret last i bagasjerommet.

Basert på figur 48 mener SHK at akselerasjonen i sammenstøtet i ulykken er sammenlignbar med NHTSA-testen. Sammenstøtet i ulykken avviker heller ikke betydelig fra minstekravene i UN-ECE R 16, selv om den ligger i toppen av testkorridoren. Dette tilsier at kreftene i ulykken var store, men likevel innenfor det bilene skal kunne tåle med hensyn til sikkerhet.

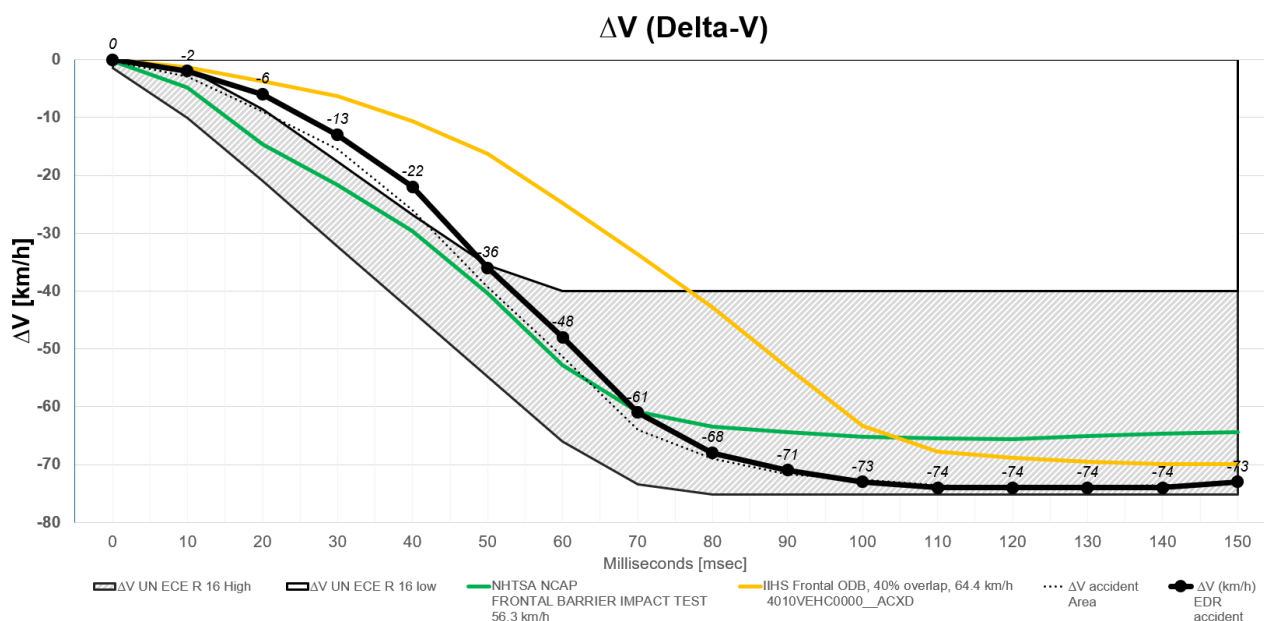
Figur 49 viser sammenligning av Delta-V kurven beregnet på bakgrunn av verdiene i figur 48. Delta-V i testkorridoren til UN-ECE R 16 er i området 40–75 km/t. Sammenstøtet i ulykken og NHTSA-testen har verdier som er helt i toppen av testkorridoren, men oppnår en maksimal Delta-V over tid saktere enn UN ECE R 16.

Figur 49: Sammenligning av oppbyggingen av  $\Delta V$  mellom sammenstøtet, NHTSA- og IIHS testen og UN ECE R16. Kilde: Tesla, NHTSA, IIHS og UN ECE. Sammenstilling: SHK

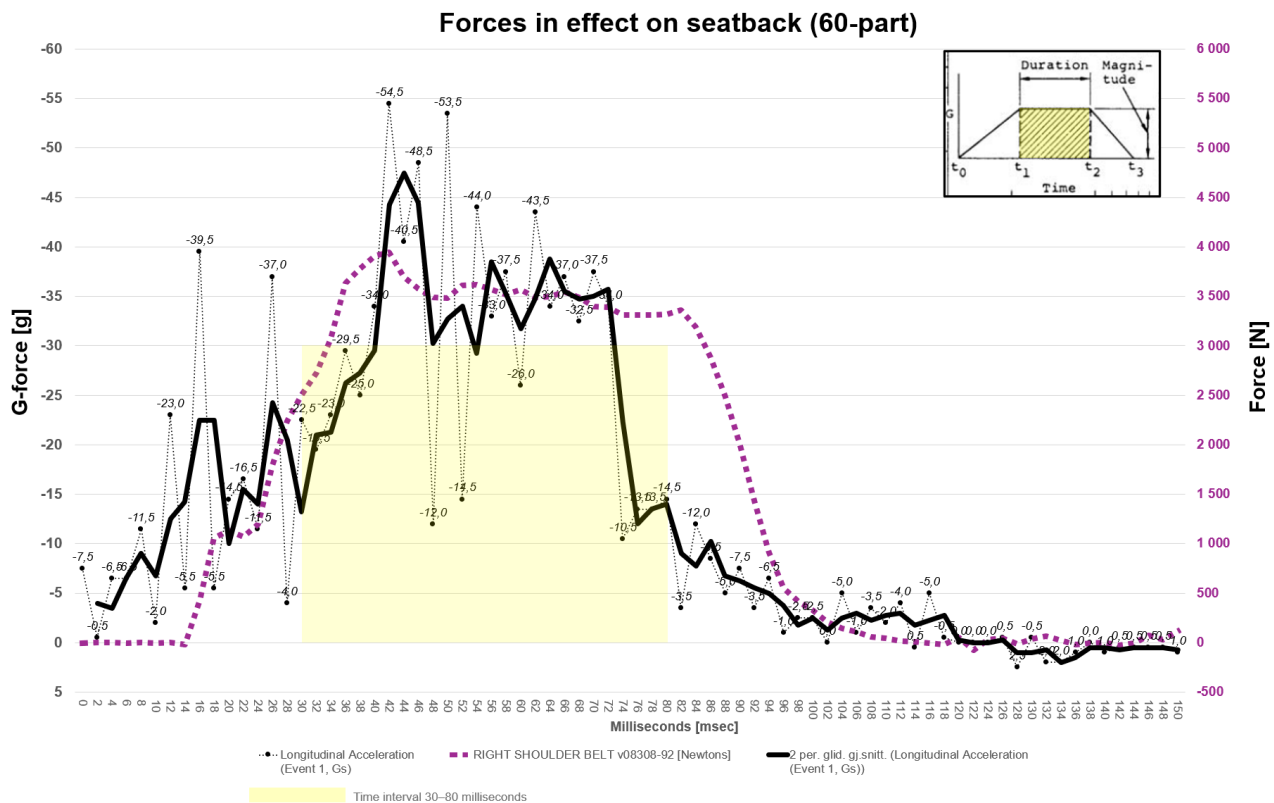
Forskning om menneskekroppens tåleevne med tanke på akselerasjon har vist at de kan motstå 40 G jevnt i opptil 50 millisekund uten store skader, om man er sikret riktig (Shanahan, 2004)<sup>18</sup>. Akselerasjonene i kollisjoner har ofte en bølgeform og kan følge en såkalt Eiband-kurve med oppbygging, et platå og reduksjon av akselerasjon. SHK har valgt å se på et gjennomsnitt av et akselerasjonsplatå over 50 millisekund, hvor man kan si at akselerasjonen fra bagasje og trekraften fra et skulderbelte samtidig utfører arbeid på bakseteryggen i sammenstøtet, se figur 50.

Figur 50: Snitt-akselerasjon fra bagasje og trekraft fra høyre skulderbelte i NHTSA NCAP-testen over 50 millisekund. Kilde: Tesla, NHTSA. Sammenstilling: SHK

Fra EDR-rapporten er det registrert at i tidsrommet 30–80 millisekund var snittakselerasjonen i personbilen på -30 G. Snittkraften på skulderbeltet fra den tilsvarende NHTSA-testen fra testdokken på høyre side var på 3 450 N. SHK anser disse verdiene som representative for belastningen på skulderbeltet fra midtpassasjerer i baksetet i ulykken, på grunn av vektlikhet med testdokken i NHTSA-testen.
