# RAPPORT VEI 2025/05

*Vedlegg A til 2025/04 Delrapport 1 – Temaundersøkelse om ulykker med ungdom på lett motorsykkel*

***Møteulykke med lett motorsykkel på fylkesvei 115 i Indre Østfold kommune, 4. mai 2024***

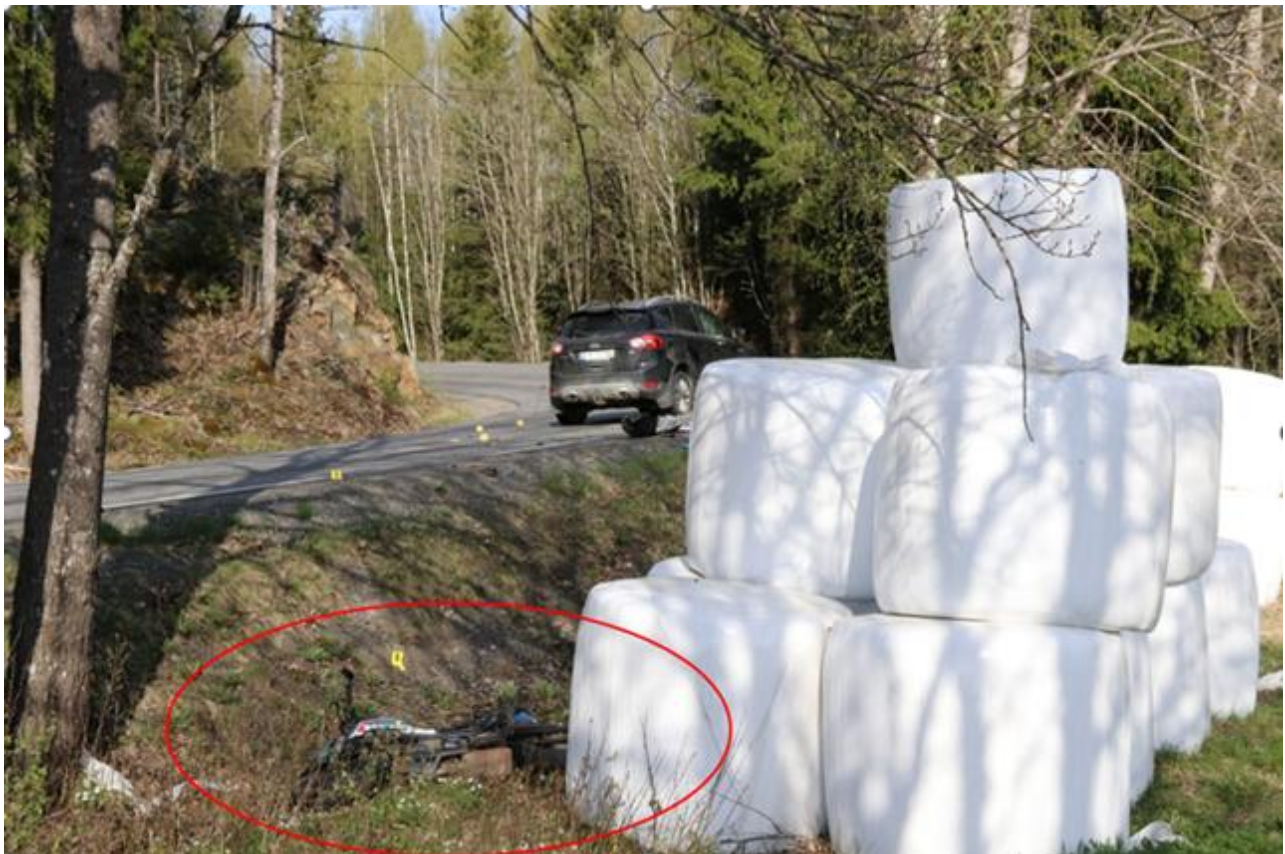
Motorsykkelen havnet i grøften utenfor veibanen til venstre for sitt kjørefelt og kom til sin sluttposisjon der (se figur 3). Motorsyklisten ble overkjørt og havnet under bilen.

Figur 3: Oversikt over ulykkesstedet. Motorsykkelen havnet i grøften utenfor veibanen (rød sirkel). Foto: Politiet. Illustrasjon: SHK

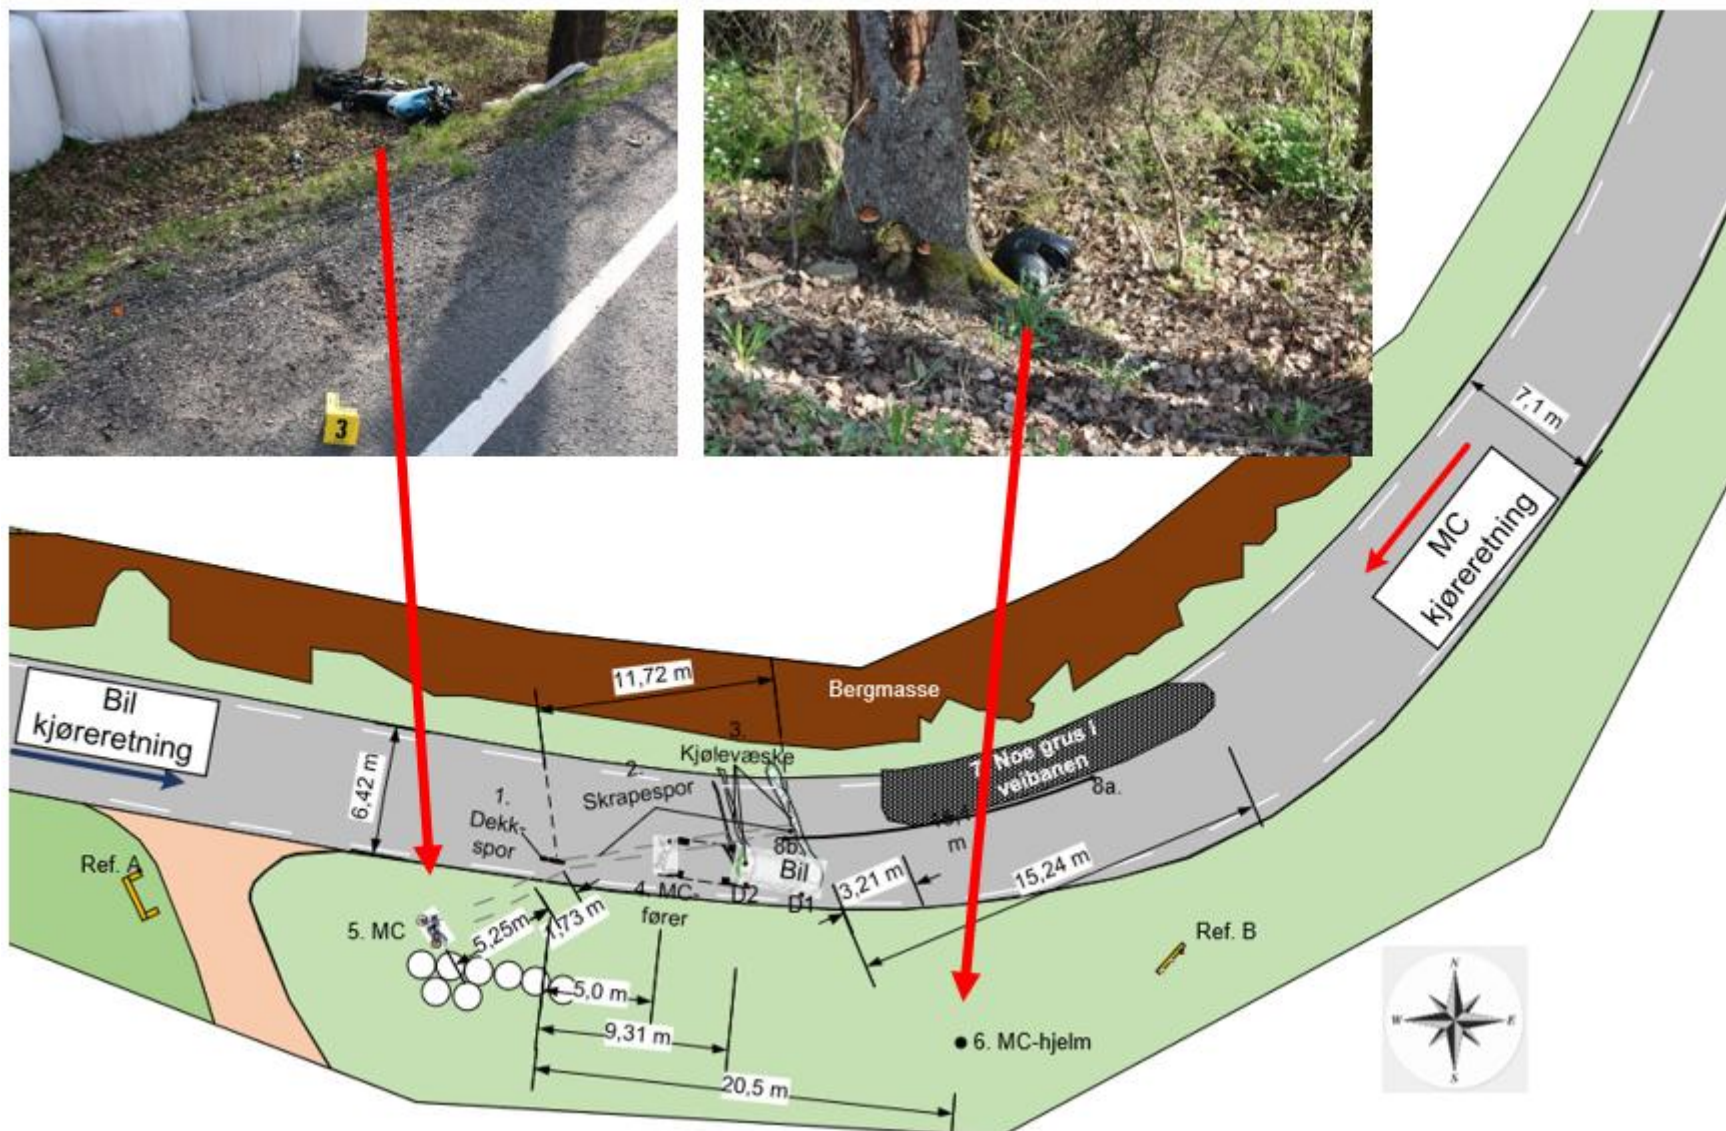
Spor på ulykkesstedet ble undersøkt og dokumentert av politiet og Statens vegvesen på ulykkesdagen. SHK utarbeidet en skisse basert på spor funnet på ulykkesstedet (se figur 7 med forklaring i figur 8).

Figur 7: Dokumentasjon av ulykkesstedet. Innsatte bilder viser motorsykkelen og hjelmens sluttposisjoner. Foto: Statens vegvesen, Illustrasjon: SHK

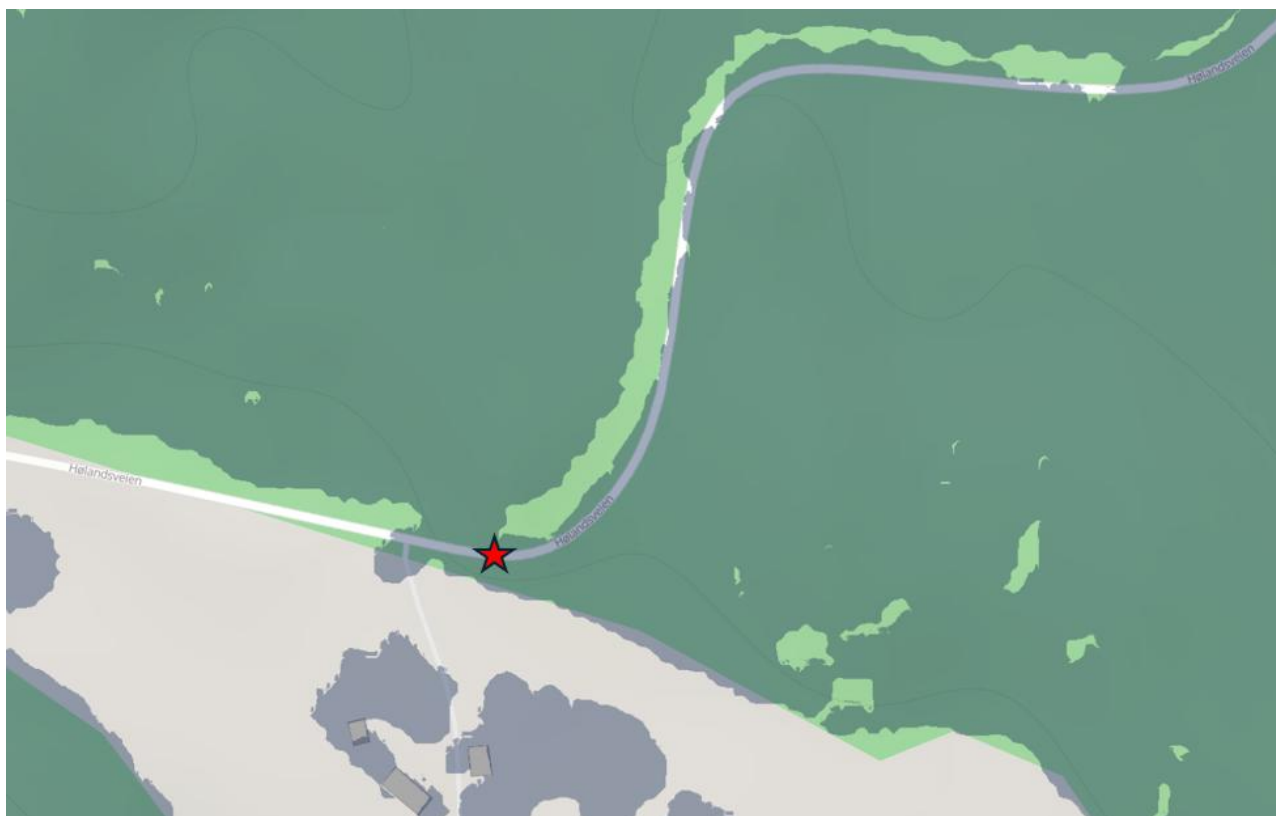
Store deler av strekningen i motorsyklistens kjøreretning var dekket av skygge på tidspunktet for ulykken<sup>3</sup>. I ulykkeskurven var det stedvis skyggeparti mot vegetasjon (se figur 14).

Figur 14: Skyggedannelse på veistrekingen og ulykkesstedet, 4. mai kl. 1228. Kartet er generert på bakgrunn av solforhold, terrengets topografi, samt bygninger o.l. Rød stjerne viser ulykkesstedet. Kilde: shademap.app. Markering: SHK

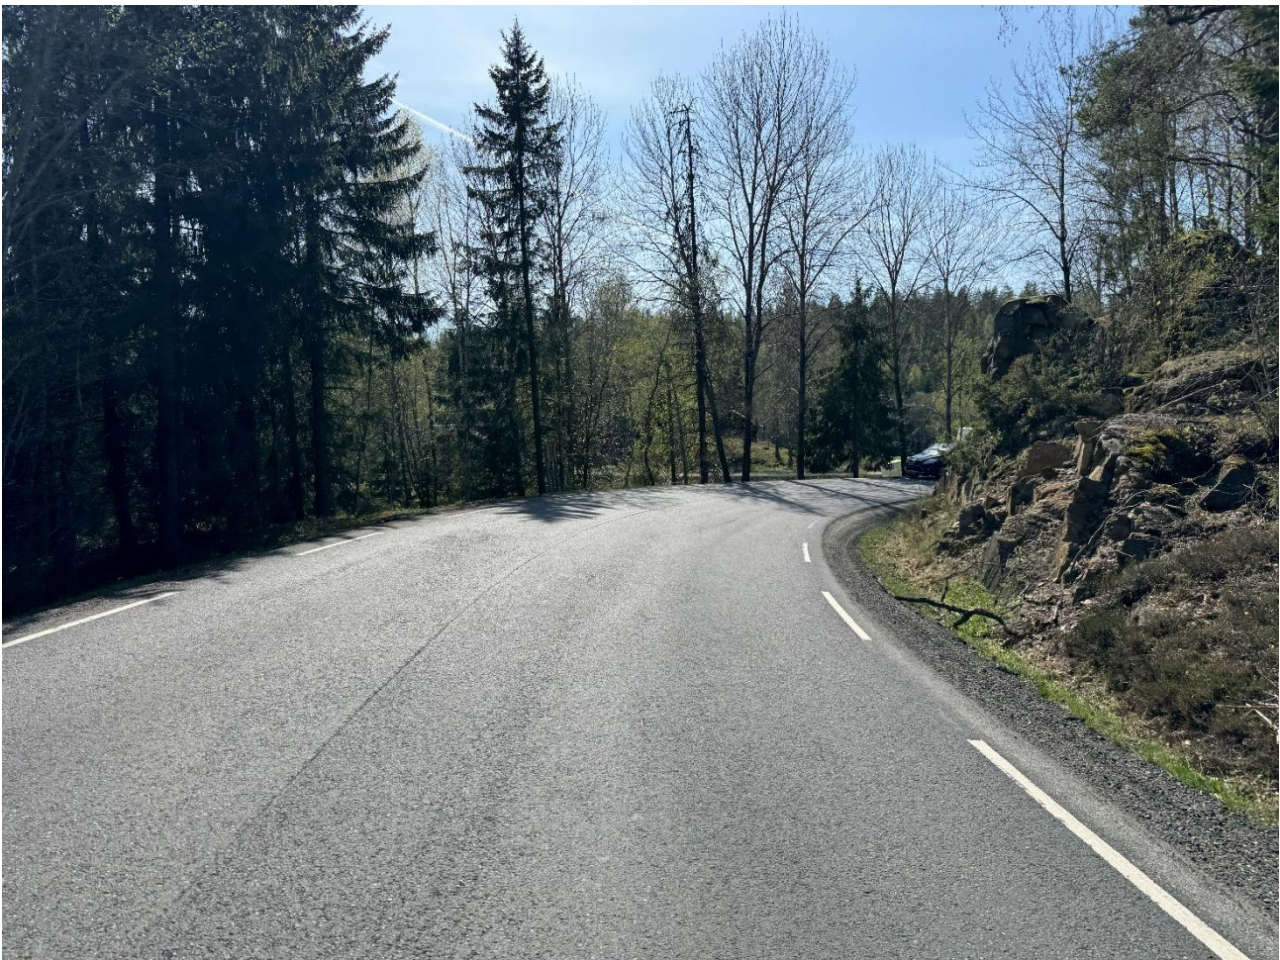
Det var en smal grusskulder på begge sider av veien, og utstikkende fjell i innerkurve som begrenset sikten fremover. I ytterkurven var det tett vegetasjon, og en skråning ned mot et jorde. Figur 19 viser veiforholdene på stedet i inngangen til den krappeste delen av kurven, sett i motorsykkelens kjøreretning.

Figur 19: Veiforhold og kurveforløp på ulykkesstedet i motorsyklistens kjøreretning. Foto: Statens vegvesen

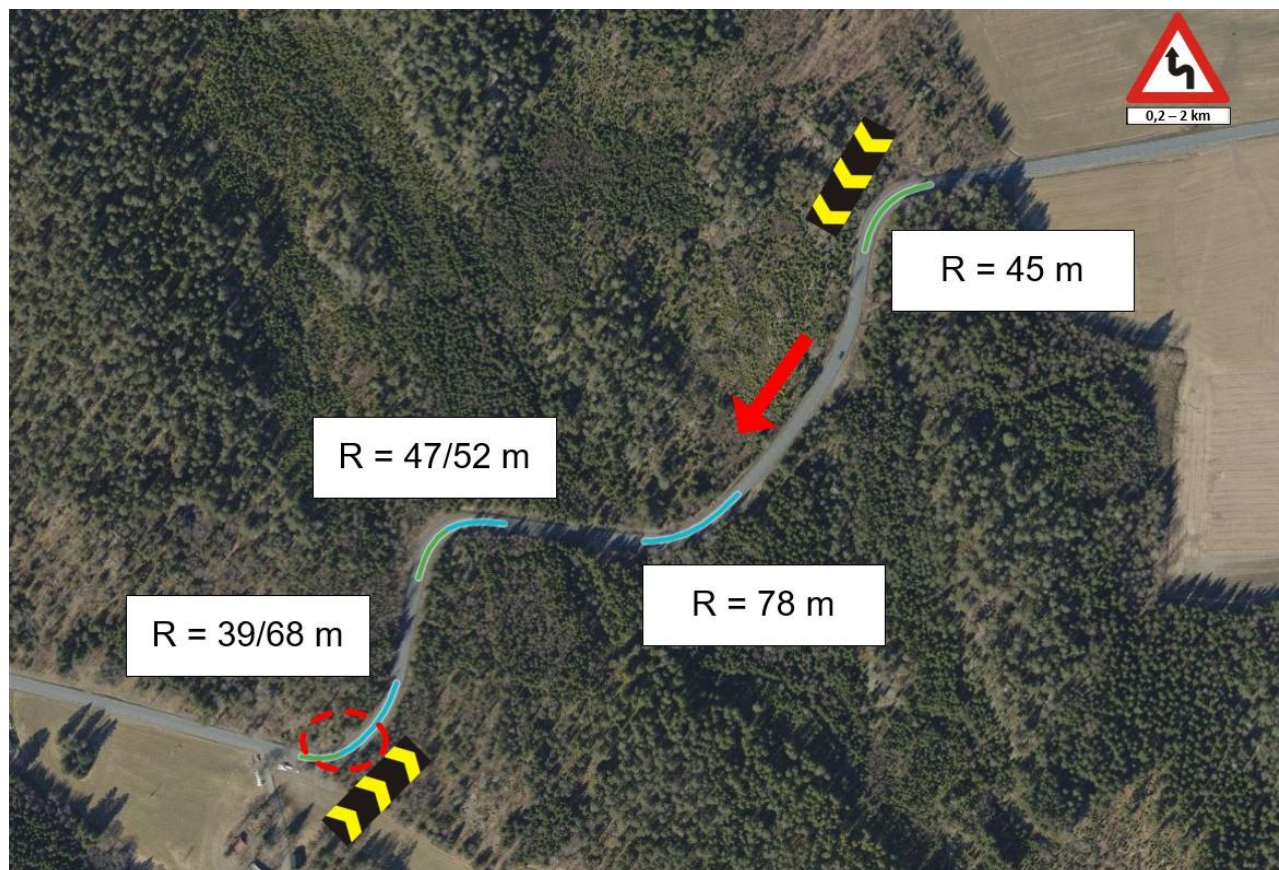
Ulykken skjedde på en strekning skiltet med fareskilt 102 Farlige svinger<sup>7</sup>, som varsler om farlige svinger over en utstrekning på 1,8 km. Figur 20 viser kurveradier og skilting fra fareskiltet og frem til ulykkespunktet, ca. 500 m etter den første farlige svingen. Det var varierende grad av skilting i de skarpe kurvene på strekningen. Innenfor området der ulykken skjedde var det benyttet bakgrunnsmarkering<sup>8</sup> i to kurver etter rettstrekninger i forkant (se figur 20).

Det var ikke gjennomført trafiksikkerhetsinspeksjoner (TS-inspeksjoner) på strekningen før ulykken.

Figur 20: Kurveradier (R) fra Nasjonal vegdatabank (NVDB) og skilting av farlige kurver langs fv. 115. Rød pil viser motorsykkelens kjøreretning, og rød ring viser ulykkesstedet. Foto: Vegkart. Illustrasjon: SHK

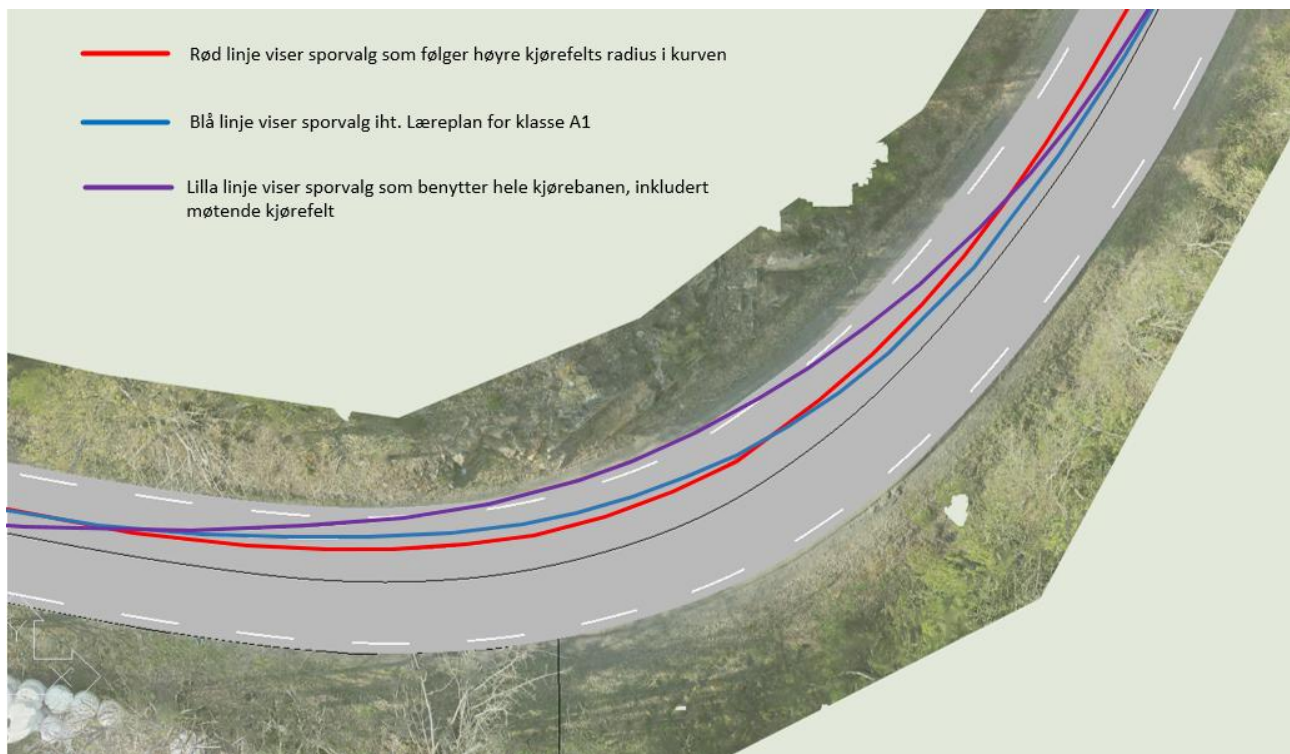
SHK gjennomførte simuleringer med forskjellige hastigheter og tre ulike sporvalg (se figur 24), for å finne den mest sannsynlige hastigheten innenfor intervallet som motorsykkelen kan ha hatt da den veltet. Simuleringsmodellen hadde ikke mulighet til å hensynta motorsykkelens dekktrykk, noe som kan ha bidratt til at velten kan ha inntruffet i noe lavere hastighet enn angitt hastighet ved velt i simuleringen. Resultatet av simuleringene ble deretter sammenlignet med spor og sluttposisjoner på stedet (se tabell 4).

Figur 24: Tre ulike sporvalg i kurven brukt i simuleringen. Det lilla sporet benytter hele den asfalterte delen av veibanen. Foto: Statens vegvesen. Figur: SHK

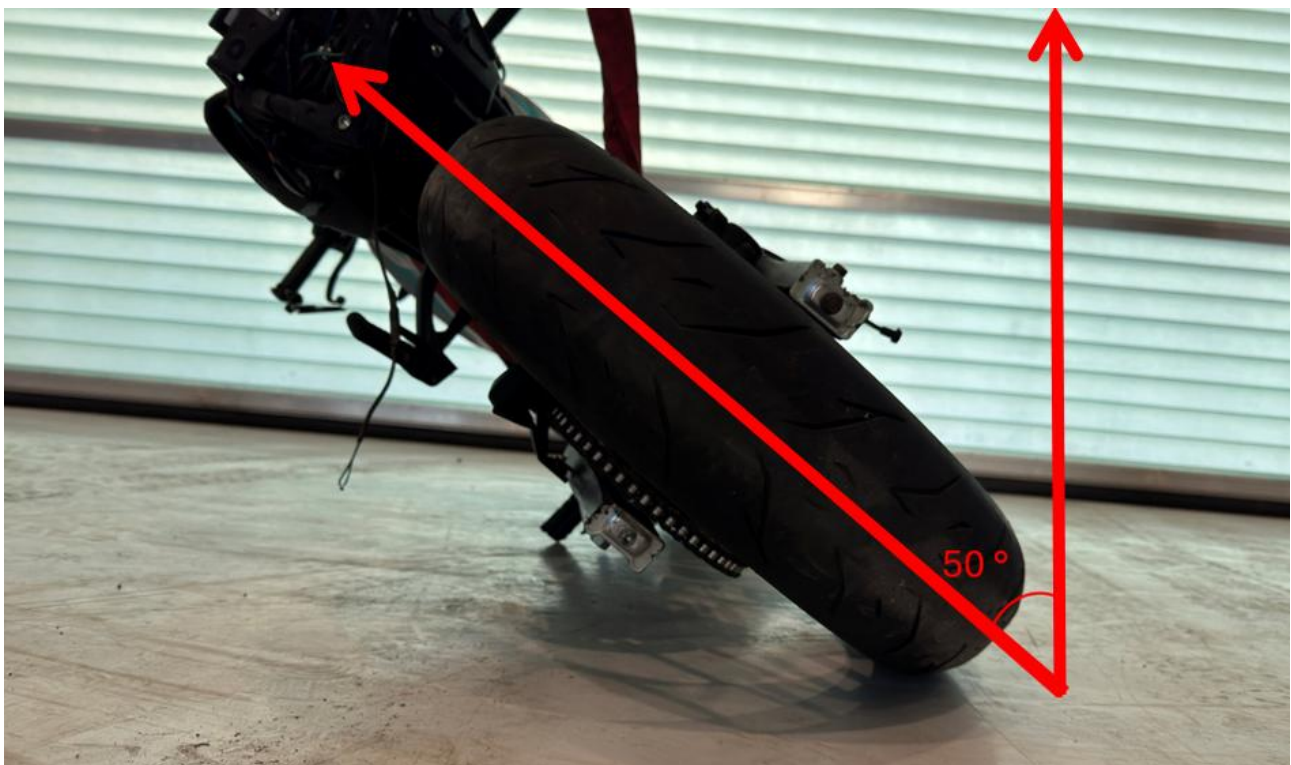
Den maksimale nedleggsvinkelen vil påvirkes av belastning der motorsykkelens fjæring komprimeres. Fjæringen vil komprimeres både av førerens vekt og av kreftene som presser motorsykkelen utover i svingen. Den maksimale nedleggsvinkelen vil derfor i praksis være mindre enn den målte.

Figur 27: Motorsykkelens maksimale nedleggsvinkel målt fra fotstøtte uten pinne. Foto og illustrasjon: SHK

Basert på simuleringer og kurvens radius, har SHK beregnet motorsykkelens nedleggsvinkel før ulykken til ca. 37°. Tverrfallet i kurven er trukket fra. I beregningen har SHK forutsatt at motorsykkelføreren satt rett opp og ned på motorsykkelen, såkalt «lean-with» (Wigum og Johannessen, 2021, s. 50).

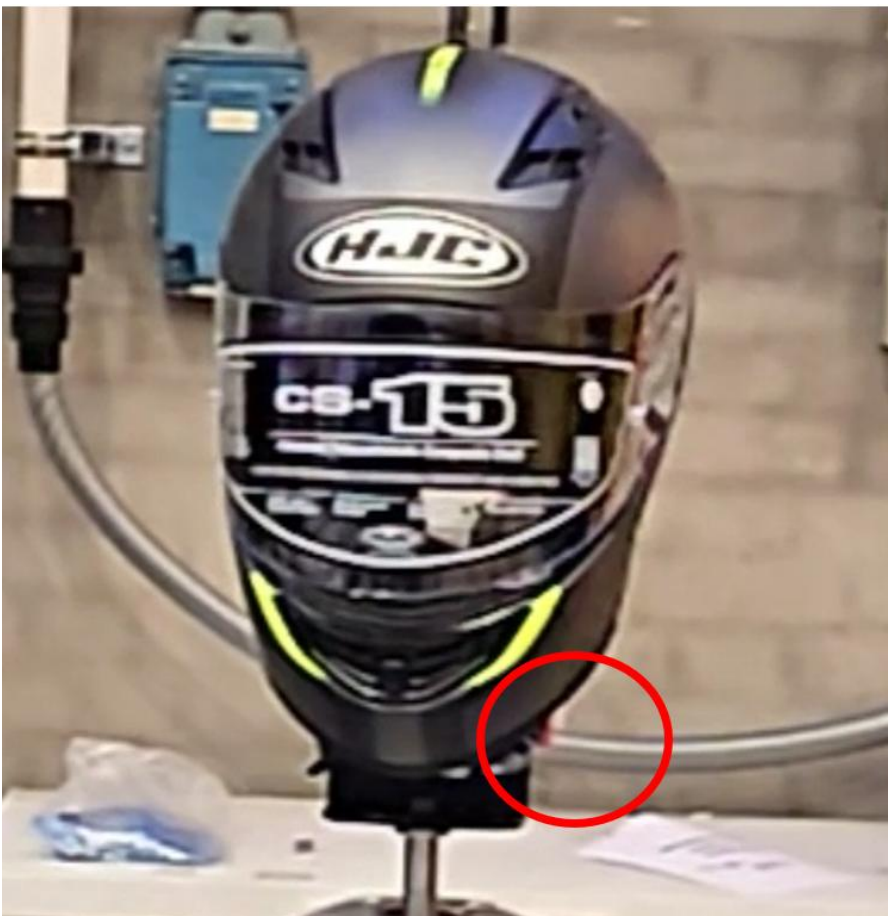
Hjelmen ble utsatt for en test i en maskin som dro i hakestroppen (hurtigkobling) hardere og hardere til innfestingen i metall røk i hjelmens innside. Hakestroppen røk ved 4,77 kN. Bilder fra testen er vist i figur 29 til figur 31. Selve hurtigkoblingen ble ikke skadet i testen.

Figur 31: Eksponert låsemekanisme til hakestropp (hurtigkobling) ved strekktest hos RISE. Foto og illustrasjon: SHK
