# RAPPORT VEI 2025/06

*Vedlegg B til 2025/04 Delrapport 1 – Temaundersøkelse om ulykker med ungdom på lett motorsykkel*

## ***Utforkjøringsulykke med lett motorsykkel på fylkesvei 115 i Aurskog-Høland kommune 8. mai 2024***

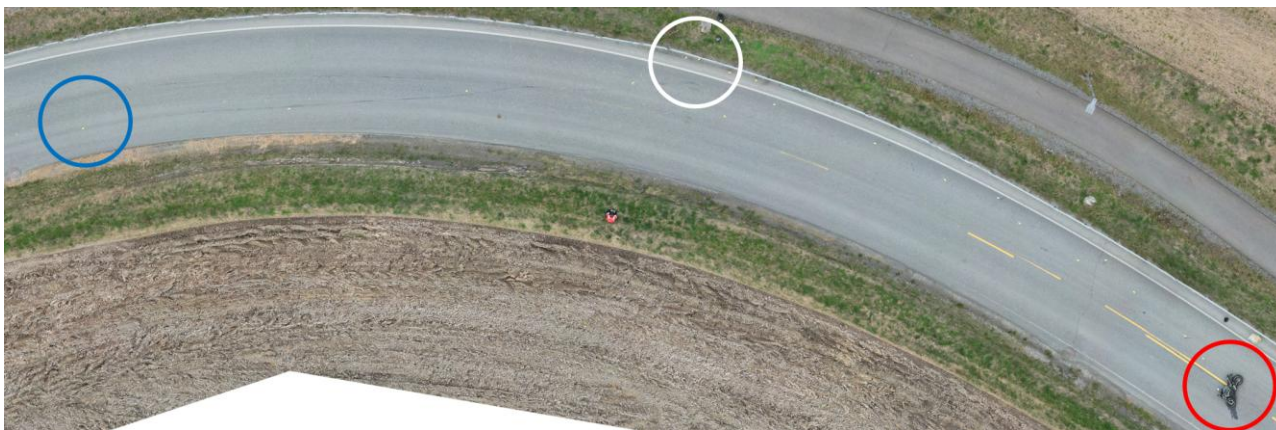
Før høyrekurven skrenset motorsykkelen, før den krysset møtende kjørefelt og traff rekkverket. Motorsykkelen veltet før den traff rekkverket, og skled videre 33 m før den stanset. Føreren falt av motorsykkelen og traff en av stolpene til rekkverket.

Figur 3: Oversikt over ulykkesstedet. Blå ring markerer første dekksporavsetning. Hvit ring markerer hvor motorsyklisten ble funnet og rød ring viser motorsykkelens sluttposisjon. Dronefoto: Statens vegvesen. Illustrasjon: SHK

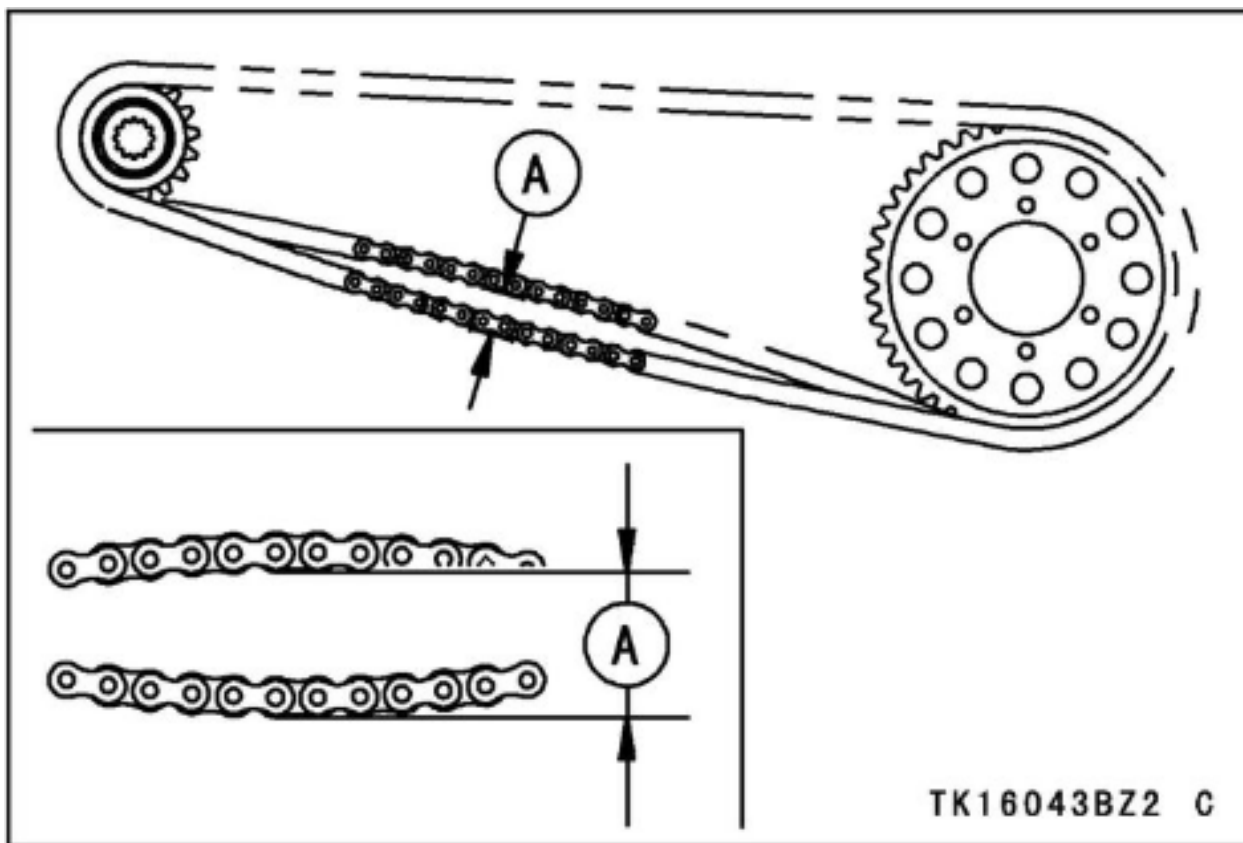
Motorsykkelenes kjede og drev bar preg av stor slitasje. Ifølge motorsykkelenes håndbok skal det være 25–35 mm slakk på kjedet, målt på den nederste delen når sykkelen står på hjulene uten belastning (se figur 24). På den aktuelle motorsykkelen målte SHK ca. 65 mm slakk. Siden hjulakselen var skjev etter ulykken var det ikke mulig å fastslå hvor stor slakk det hadde vært i kjedet før ulykken.

Figur 24: Måling av slakk i kjede. Illustrasjon: Kawasaki

En vanlig fremgangsmåte for å kontrollere om kjedet er slitt er å trekke kjedet ut fra det bakerste drevet. Dersom kjedet kan trekkes mer enn 2–3 mm ut fra drevet er kjedet såpass strukket at det er modent for utskifting (Wigum & Johannessen, 2021). På den aktuelle sykkelen kunne kjedet trekkes 5,8 mm ut fra bakdrevet.

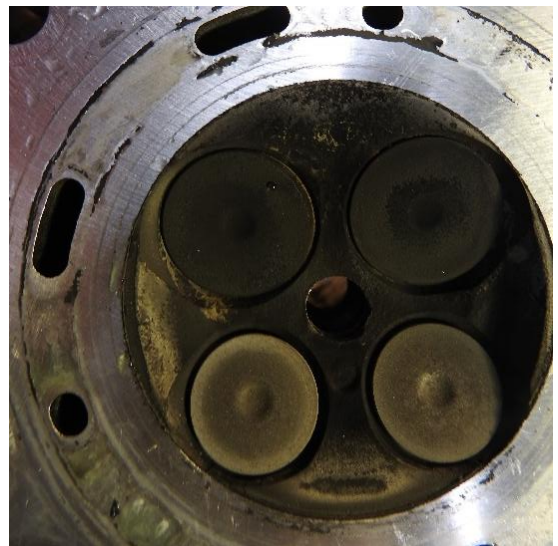
Motor, clutch og girkasse ble demontert og undersøkt av SHK og teknikere fra importøren (se figur 28). Stempel, sylinder, lagre, tannhjul og girskiftmekanisme ble også undersøkt, uten at det ble funnet unormal slitasje eller andre skader innvendig i motor eller drivverk (se figur 29). Ingen fremmedlegemer eller metallspon ble funnet i motor eller girkasse. Oljefilter, oljesil og oljekanaler var rene og i orden.

Figur 29: Ventiler etter demontering. Foto: SHK

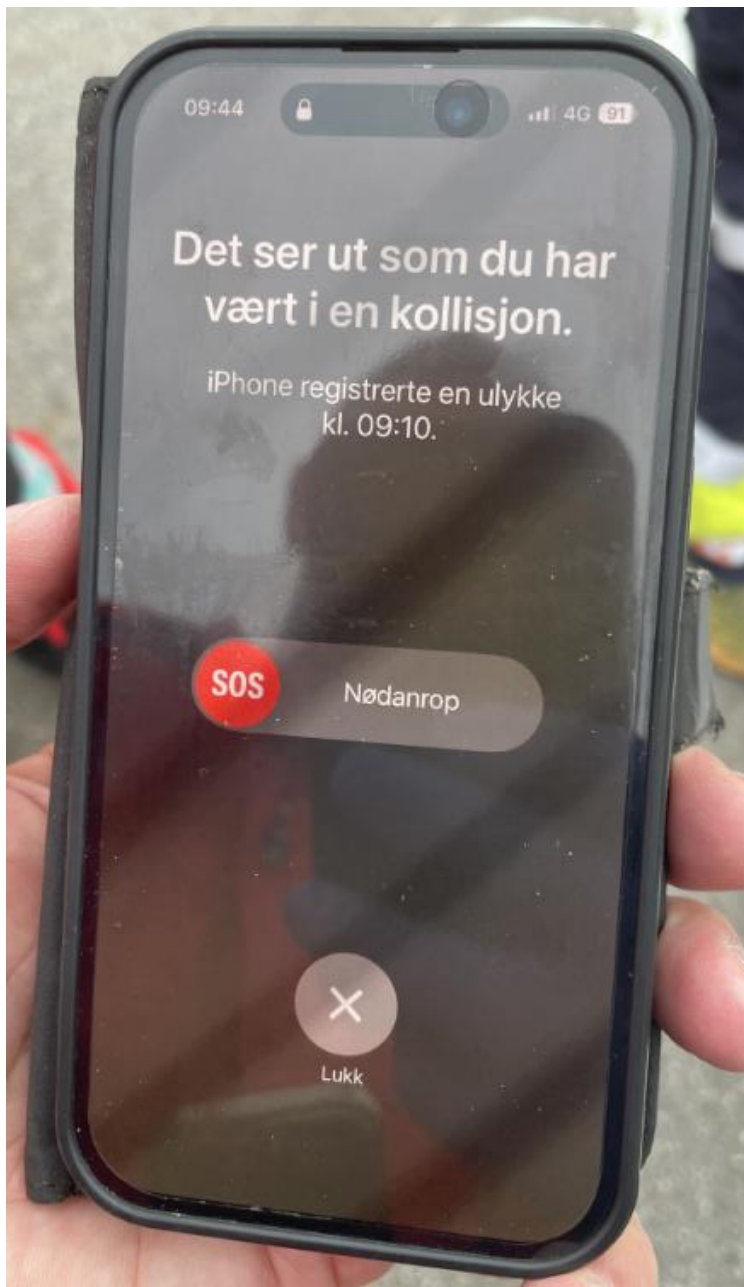
Figur 30: Førerens mobiltelefon etter ulykken. Foto: Politiet

Det ble ikke sikret andre data fra mobiltelefonen etter ulykken.

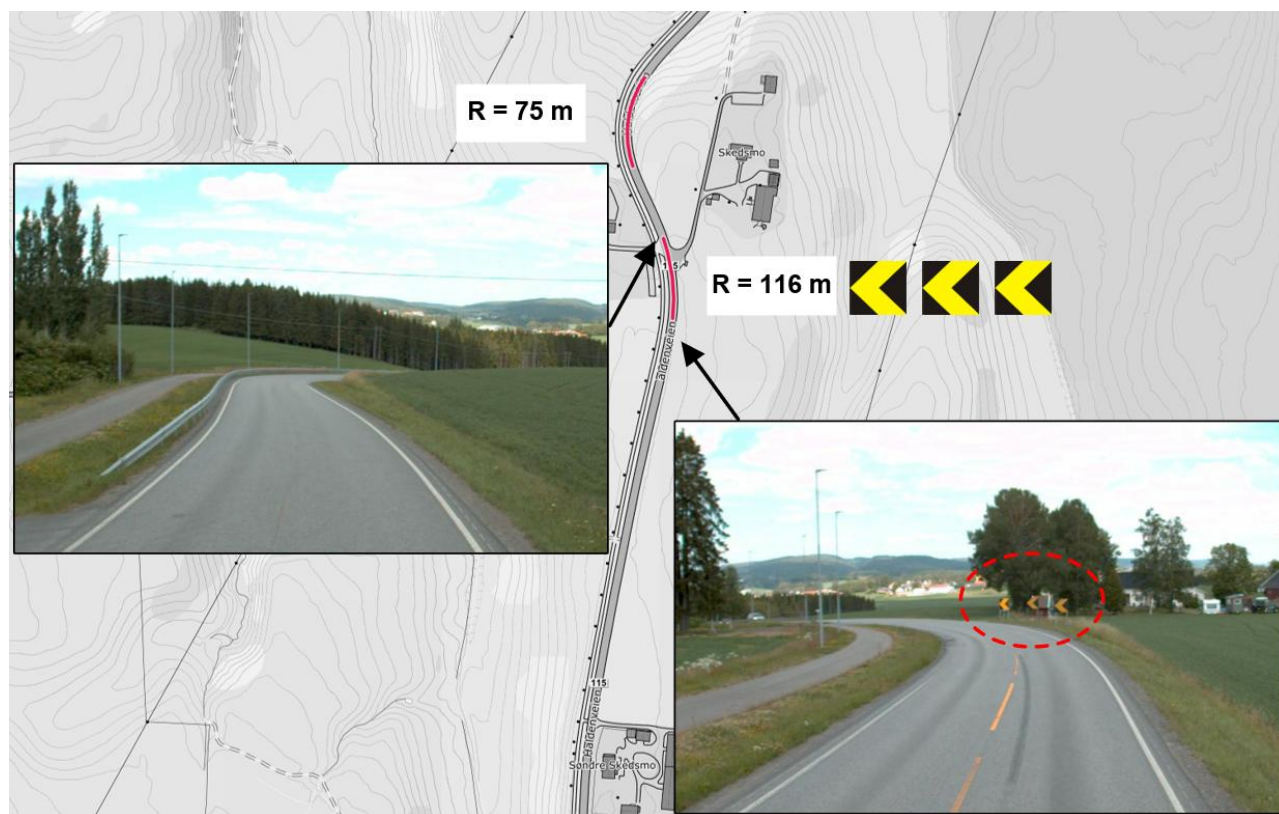
På strekningen inn mot ulykkesstedet er det relativt flatt og en lang rettstrekning på over 300 m før veien går nedover inn i en kurvekombinasjon. Den første kurven er en venstresving med radius 116 m, og den andre kurven er en høyresving med radius 75 m (se figur 31).

Statens vegvesens KI-modell for kartlegging av risikokurver på fylkesvei<sup>10</sup> identifiserer høyrekurven som rød, dvs. med spesielt høy risiko for utforkjørings- eller møteulykker. Det er totalt 111 røde kurver på fylkesveiene i Akershus.

Figur 31: Veiforhold på ulykkesstedet med aktuelle kurveradier (R), ulykkeskurven uten skilting og skilting i kurven før ulykkeskurven. Foto: Vegkart (Vegbilder 26.06.24). Illustrasjon: SHK

Den første kurven til venstre er skiltet med retningsmarkering<sup>11</sup> (3 stk. skilt 904V, se figur 31), for å varsle om skarp kurve og gi visuell ledning til trafikanter. Høyrekurven, der ulykken skjedde, var før bygging av parallell gang- og sykkelvei og etablering av rekkverk også skiltet med

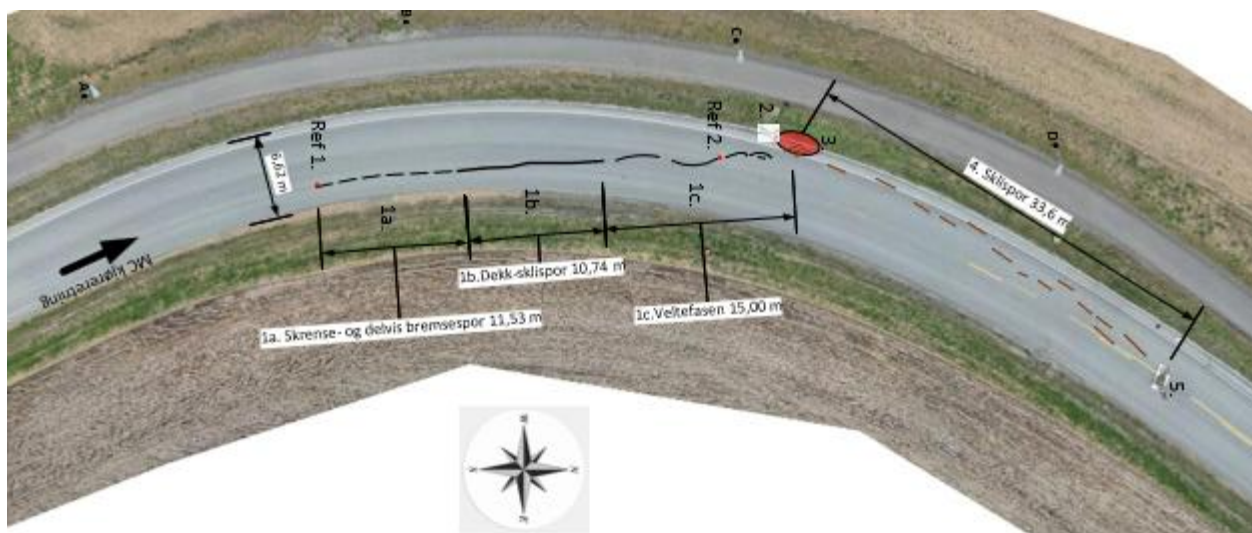
| Fase | Beskrivelse | Spor | Strekning |
|---|---|---|---|
| 3 | Kollisjonsfase | Kollisjonen med autovernet. Hovedimpulsen ble tilført mot bakhjulet. | |
| 4 | Sklifase etter velt | Motorsykkelen sklir på sin høyre side frem til sluttposisjonen. | 33,6 m |

Figur 38: De ulike fasene i ulykken. Dronefoto: Statens vegvesen. Skisse: SHK

Ifølge skadene som beskrives i obduksjonsrapporten og OUS' analyse var sammenstøtet med rekkverkets stolpe avgjørende for at føreren omkom. SHKs beregninger viser at motorsykkelen traff rekkverket med en hastighet på mellom 68 og 82 km/t. Føreren MC-jakke hadde kun mindre skader etter friksjon mot asfalten, som tyder på at føreren sklifase har vært kort før sammenstøtet med rekkverket. På grunn av høyere friksjon mellom asfalten og stoffet i jakken enn mellom asfalten og motorsykkelen, kan føreren ha hatt noe lavere hastighet enn motorsykkelen i selve kollisjonsøyeblikket.

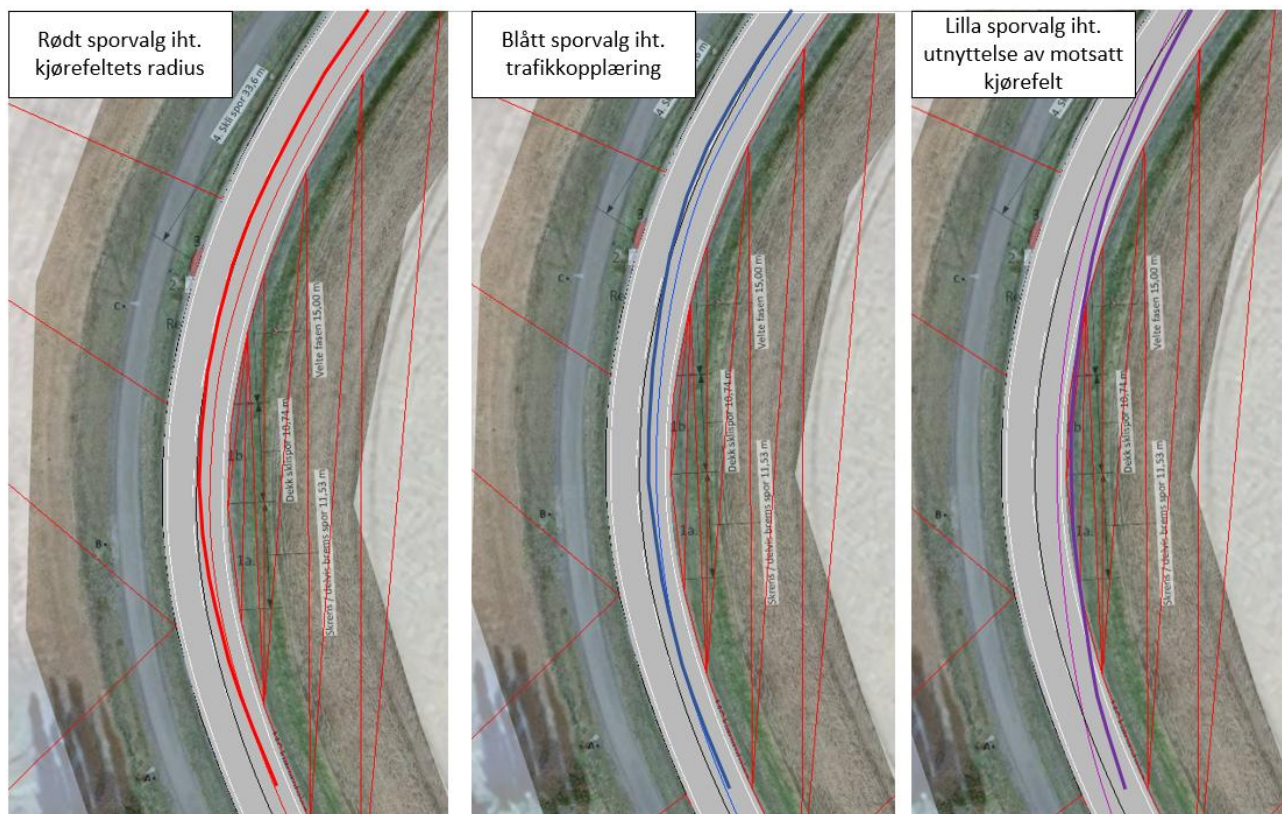
SHK gjennomførte simuleringer med forskjellige hastigheter og tre ulike sporvalg (se figur 39), for å finne den mest sannsynlige hastigheten innenfor intervallet som motorsykkelen kan ha hatt da den veltet. Simuleringsmodellen hadde ikke mulighet til å hensynta nytt og glattere bakdekk, noe som kan ha bidratt til at velten inntraff i noe lavere hastighet enn angitt hastighet ved velt i simuleringen. Resultatet av simuleringene ble deretter sammenlignet med spor og sluttposisjoner på stedet (se tabell 4).

Figur 39: Tre ulike sporvalg i kurven brukt i simuleringen. Foto: Statens vegvesen. Figur: SHK

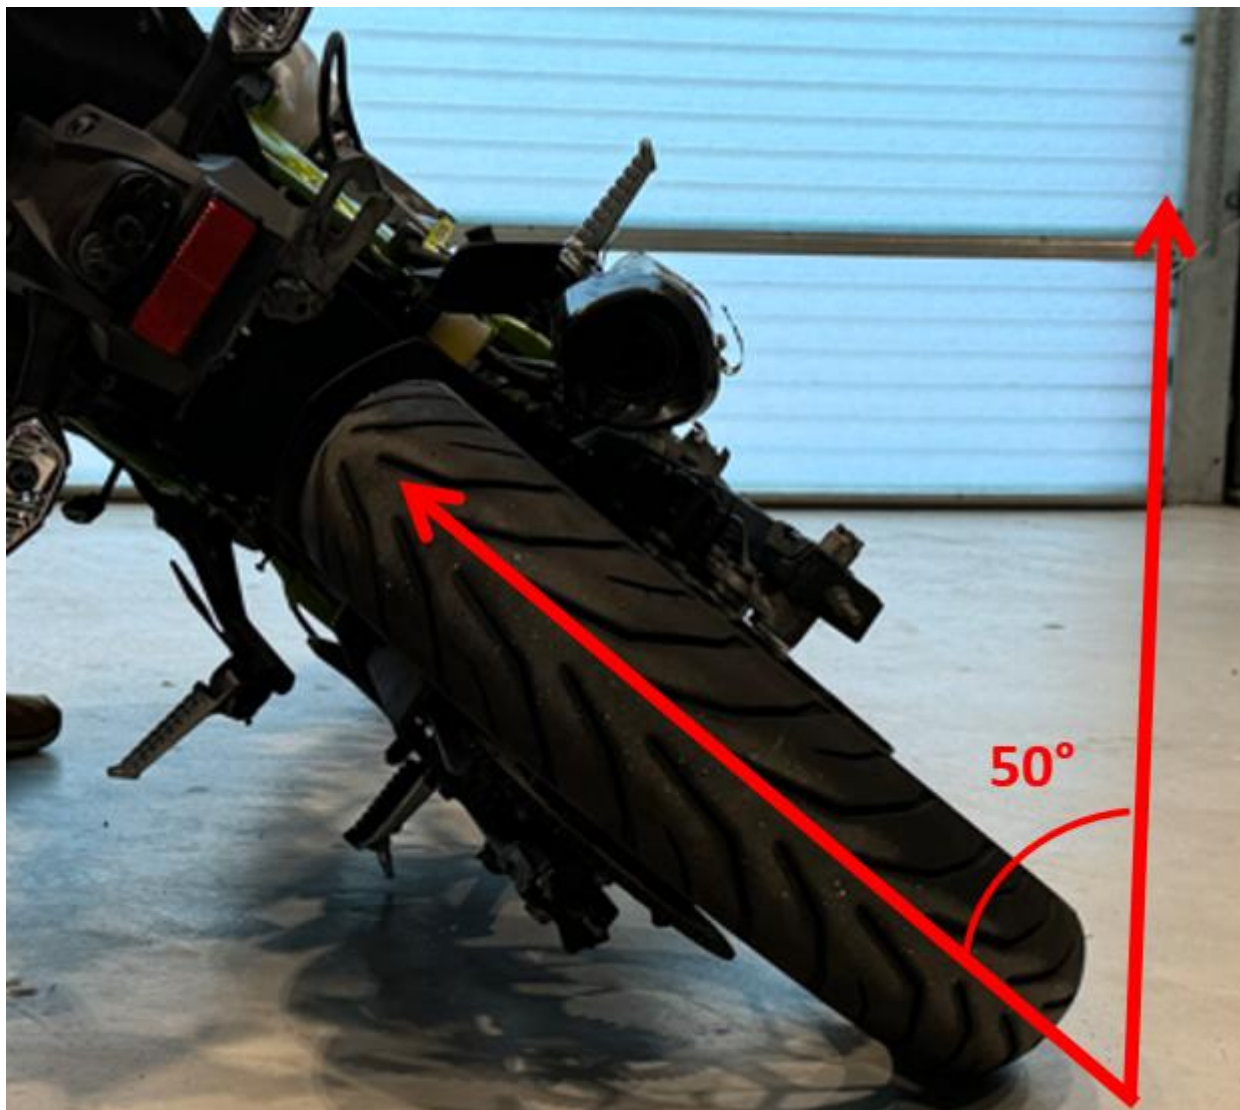
Den maksimale nedleggsvinkelen vil påvirkes av belastning der motorsykkelenes fjæring komprimeres. Fjæringen vil komprimeres både av førerens vekt og av kreftene som presser motorsykkelen utover i svingen. Den maksimale nedleggsvinkelen vil derfor i praksis være mindre enn den målte.

Figur 40: Maksimal nedleggsvinkel uten belastning ble målt til 50°. Foto og illustrasjon: SHK

Basert på simuleringer og kurvens radius har SHK beregnet motorsykkelens nedleggsvinkel til ca. 35° før ulykken. Tverrfallet i kurven er trukket fra. I beregningen har SHK antatt at føreren satt rett opp og ned på motorsykkelen, såkalt «lean-with» (Wigum & Johannessen, 2021, s. 50).

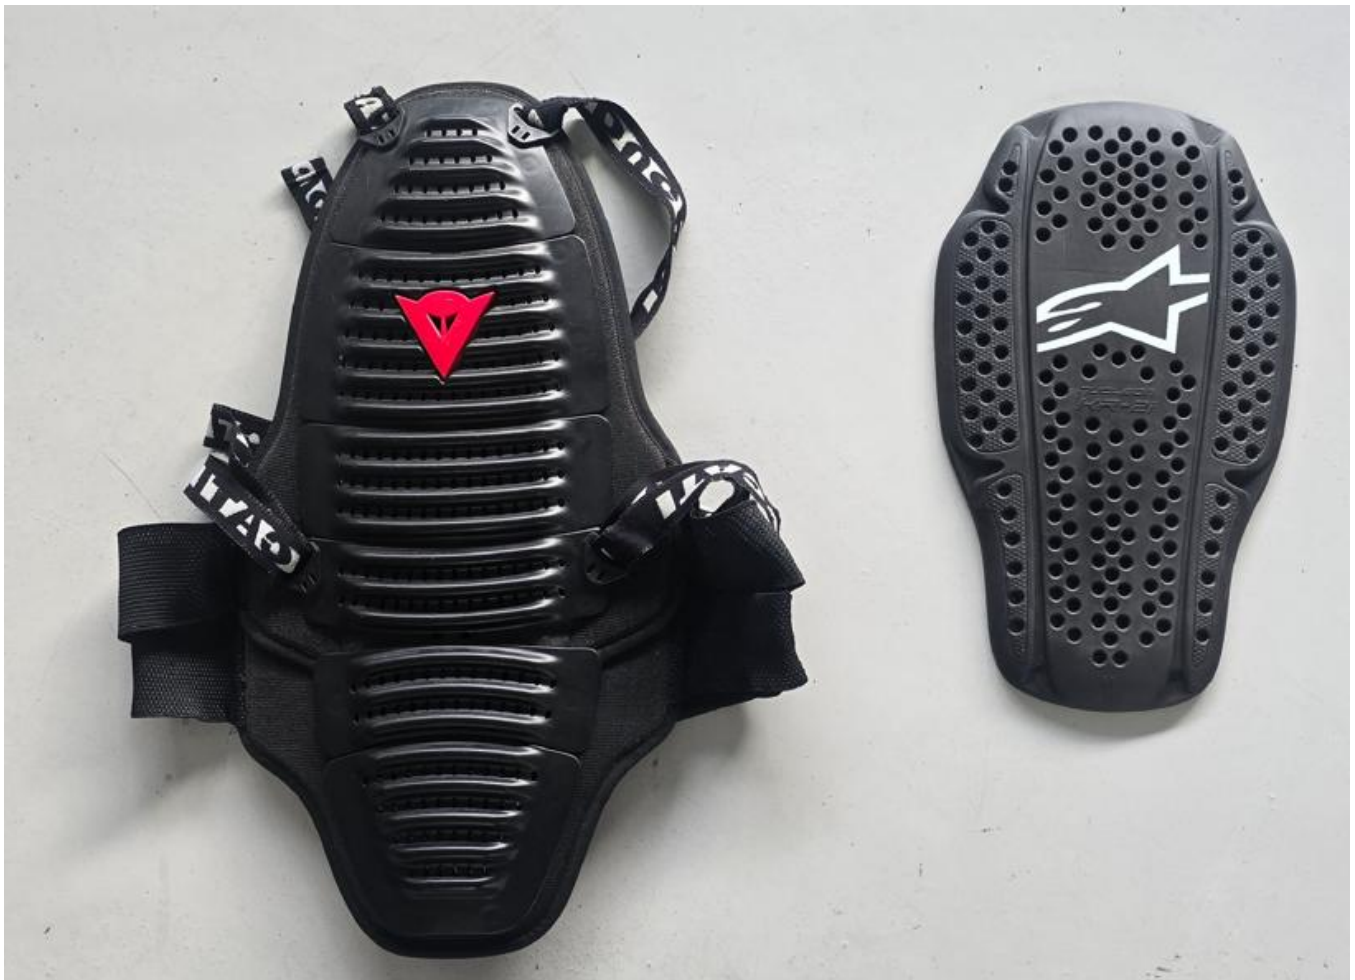
Integrerte ryggbeskyttere er ofte mer komfortable og krever ikke at føreren husker å ta den på før kjøring. Slike ryggbeskyttere vil følge jakkens bevegelser i en ulykke. Som figur 41 viser dekker integrerte ryggbeskyttere også ofte mindre deler av ryggen enn ryggbeskyttere som festes på føreren.

Figur 41: Avstivet ryggbeskytter som festes til føreren med borrelåsbelte og seler til venstre. Myk ryggbeskytter integrert i MC-jakke fra ulykken til høyre. Begge er i størrelse Medium. Foto: SHK

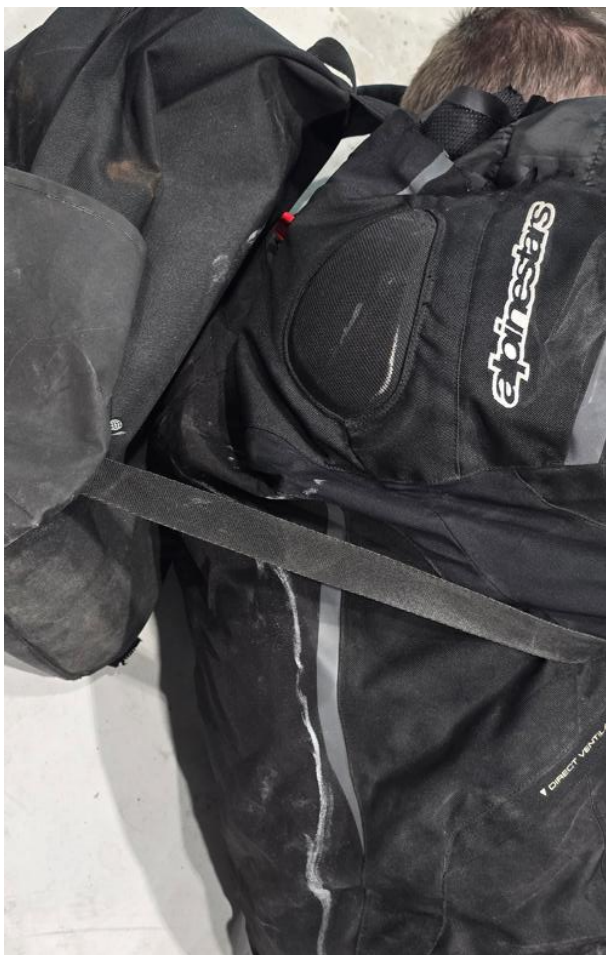
Deretter la figuranten seg på sin venstre side (se figur 42). Ryggsekken ble da flyttet til venstre og opp i retning av figurantens hode. Ryggbeskytteren dekket ikke lenger hele det opprinnelige området på ryggen som den var tiltenkt å beskytte, men et mindre område på venstre side av figurantens rygg.

Figur 42: Figuranten ligger på sin venstre side. Ryggbeskytteren dekker et område nede på venstre side av ryggen, og ryggsekken har rom for bevegelse i retning mot figurantens hode. Foto: SHK

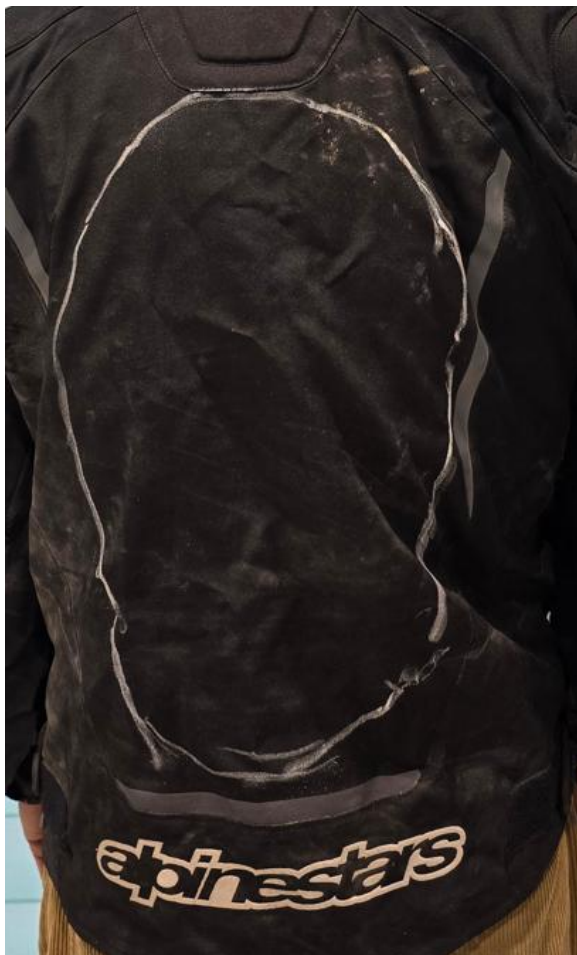
SHK benyttet en figurant, og markerte først det opprinnelige området som var dekket av ryggbeskytteren når figuranten hadde på seg jakken (se figur 43).

Figur 43: Område som er dekket av ryggbeskytteren er merket med kritt. Foto: SHK
