# RAPPORT VEI 2025/07

*Vedlegg C til 2025/04 Delrapport 1 – Temaundersøkelse om ulykker med ungdom på lett motorsykkel*

## ***Utforkjøringsulykke med lett motorsykkel på E10 i Tjeldsund kommune, 22. juni 2024***

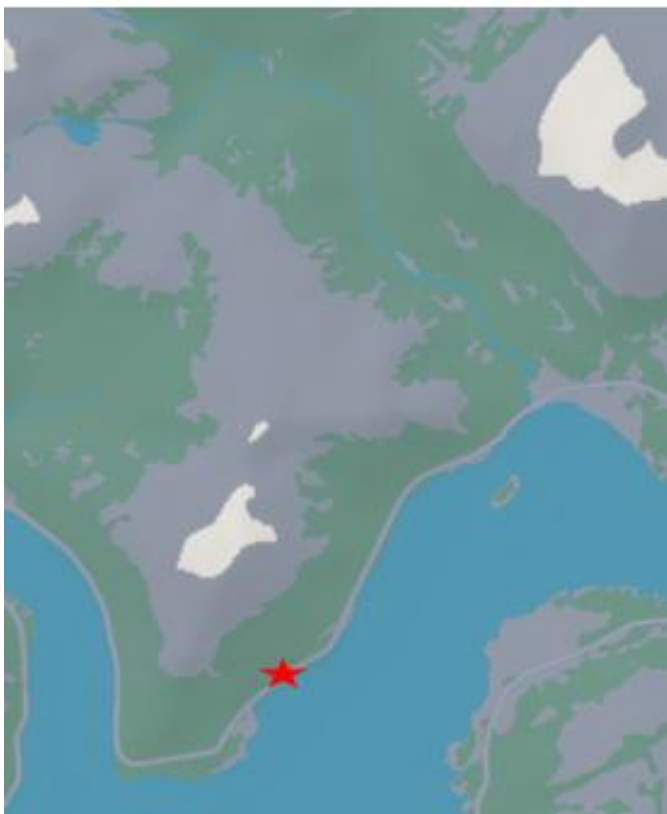
På ulykkestidspunktet var det oppholdsvær og lyst som følge av midnattssol. Asfalten var tørr og bar. Lufttemperaturen var ca. 10 °C. Hele veistrekningen og ulykkesstedet lå i skyggen<sup>4</sup> på tidspunktet for ulykken (se figur 8).

Figur 8: Skyggedannelse på veistrekningen og ulykkesstedet, 22. juni kl. 0040. Kartet er generert på bakgrunn av solforhold, terrengets topografi, samt bygninger o.l. Rød stjerne viser ulykkesstedet. Kilde: shademap.app. Markering: SHK

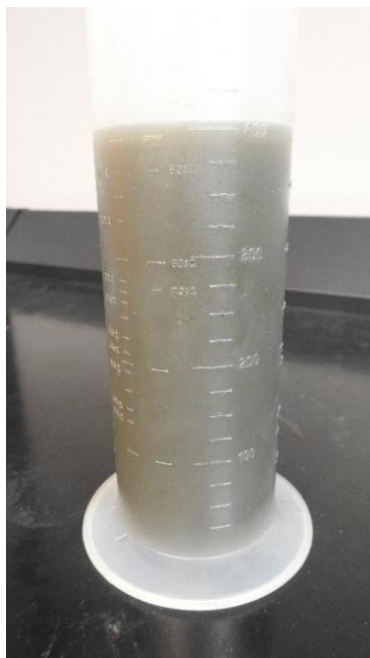
SHK gjennomførte en visuell kontroll og en funksjonstest av begge støtdemperne med bistand fra Yamaha Norge i SHKs lokaler på Lillestrøm 6. desember 2024. Den visuelle kontrollen viste ingen lekkasje, men spor av svetting<sup>7</sup> på gaffelben (se figur 9) og noen ujevnheter nederst på gaffelbenet. Funksjonstesten ble gjennomført ved å gyng motorsykkelen og Yamaha konkluderte med at motorsykkelen hadde noe redusert demping. Deretter ble høyre og venstre gaffelben demontert, og det ble gjennomført funksjonstest for hver side. Yamaha mente på bakgrunn av funksjonstesten at begge støtdempere hadde redusert funksjon.

Figur 11: Olje fra høyre gaffelben. Foto: SHK

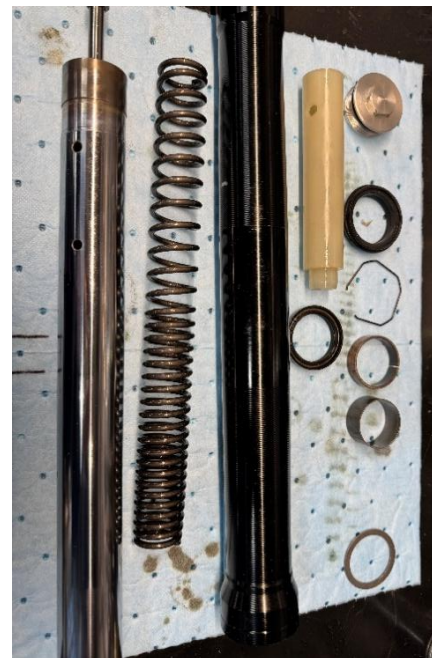
Figur 12: Høyre gaffelben demontert. Foto: SHK

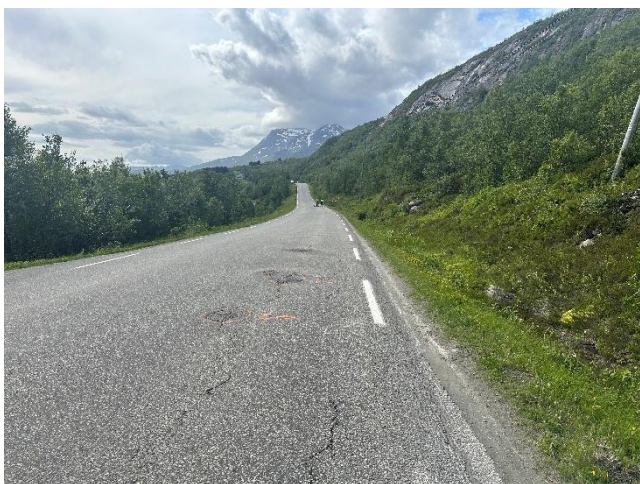
På strekningen er det stiplede hvite kantlinjer som brukes på veier med toveistrafikk når kjørebane er for smal til merking av midtlinje (se figur 17). Statens vegvesen målte asfaltert veibredde på ulykkesstedet til 6,2 m, som inkluderer en kjørebanebredde på 5,6 m og asfaltert skulder. Både veibredde og skulderbredde varierer en del i området. I tillegg til den asfalterte skulderen er det en grusskulder mellom kjørebane og grøft (se figur 18). Den totale skulderbredden der hvor motorsykkelen havnet på utsiden av kjørebane var på omtrent 0,5 m.

Figur 17: Veiforhold på ulykkesstedet sett i motorsykkelens kjøreretning. Foto: SHK

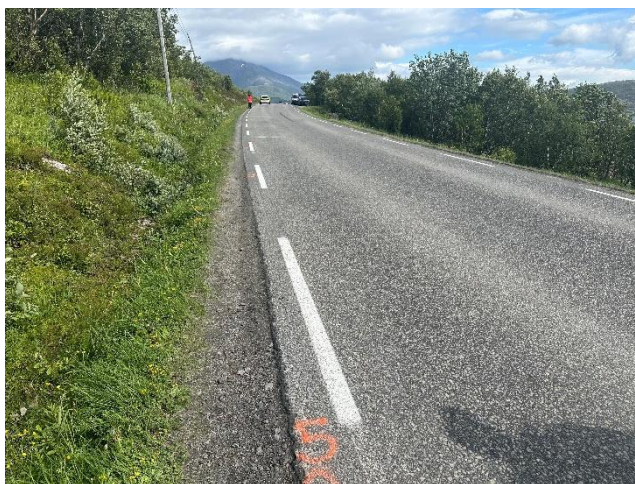
Figur 18: Veiskulder og grøft på ulykkesstedet sett i motsatt kjøreretning. Foto: SHK
