# RAPPORT VEI 2025/08

*Vedlegg D til 2025/04 Delrapport 1 – Temaundersøkelse om ulykker med ungdom på lett motorsykkel*

## ***Kryssulykke mellom lett motorsykkel og personbil på fylkesvei 3092 i Færder kommune 18. september 2024***

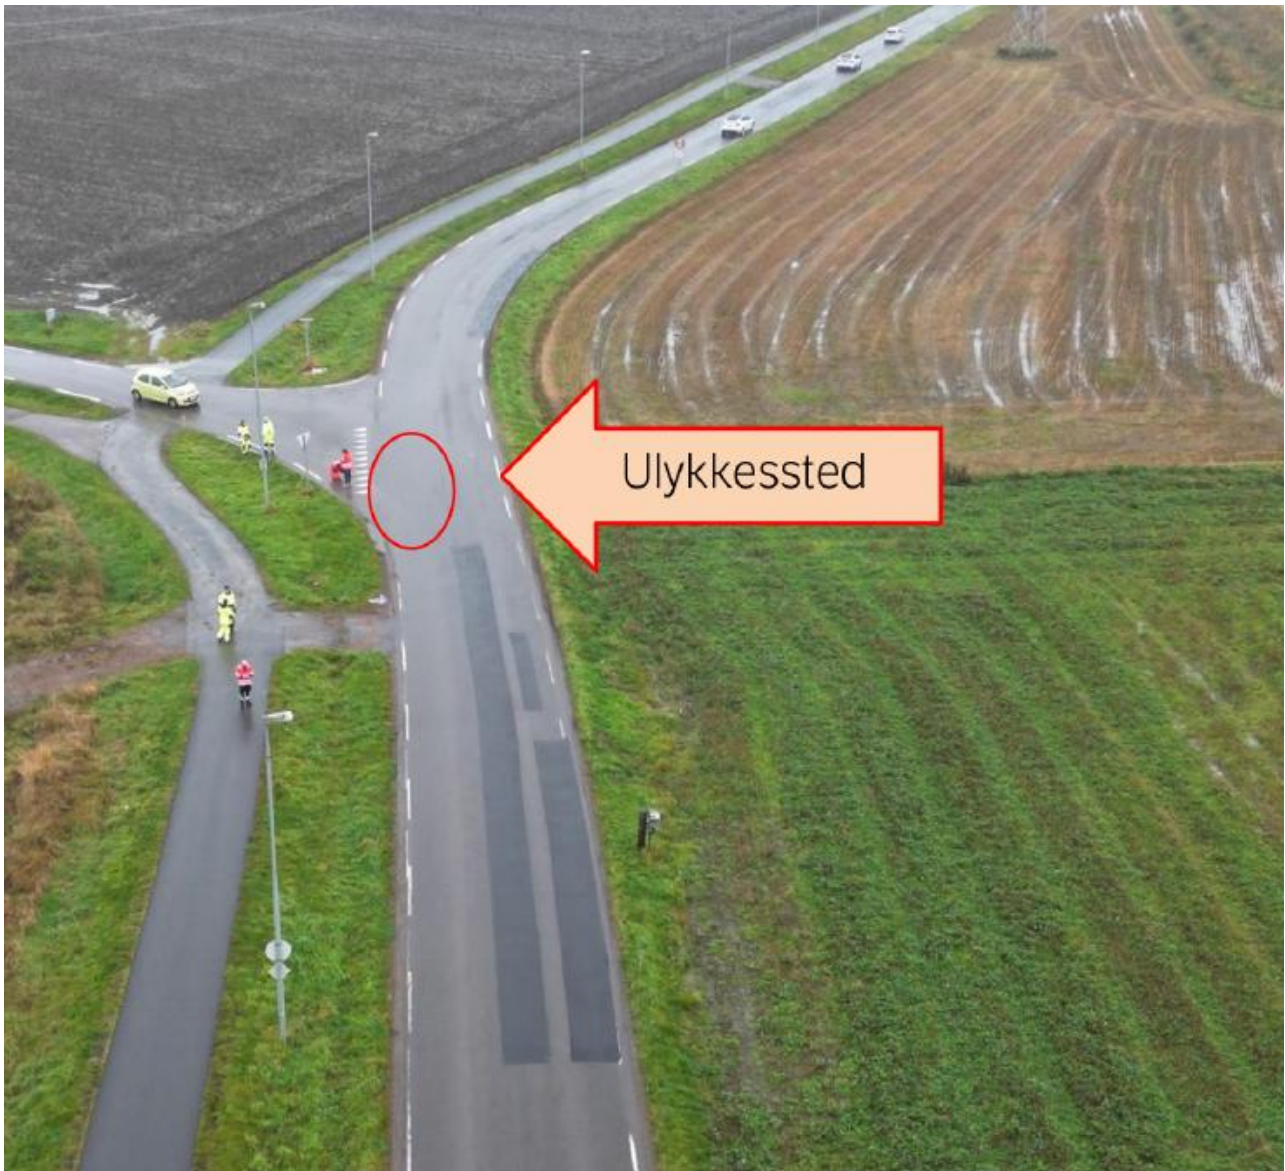
Som følge av kollisjonen ble føreren kastet av motorsykkelen og over panseret på bilen. Motorsyklisten gikk rundt flere ganger i lufta før han landet i gresset mellom gangveien og kjørebanelen. Figur 3 viser oversikt over ulykkesstedet.

Figur 3: Oversikt over ulykkesstedet. Bildet er tatt 19. oktober 2024. Foto og markering: Statens vegvesen.

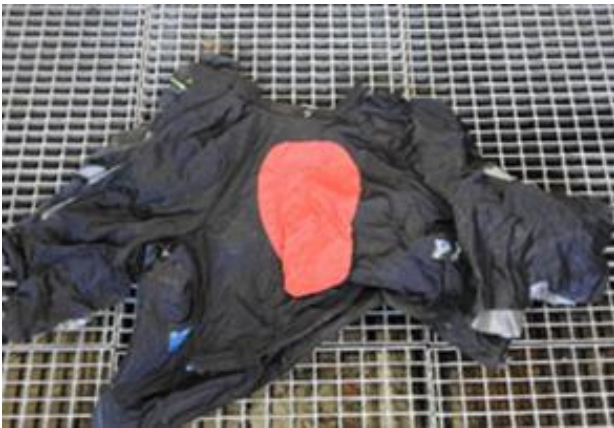
Føreren hadde også MC-jakke med polstring, uten ryggbeskytter (se figur 4) av sikkerhetsklasse AA, og MC-hansker (se figur 5).

Figur 4: Førerens MC-jakke med polstring.  
Foto: SHK

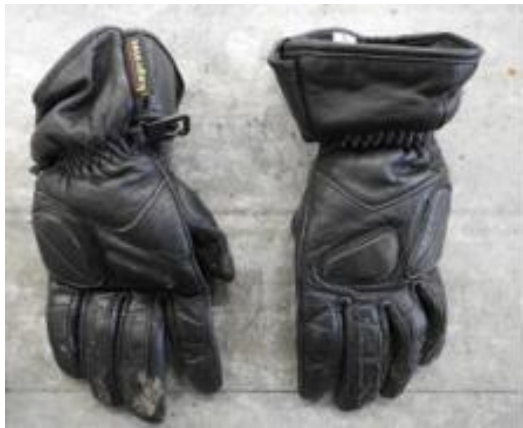
Figur 5: Førerens MC-hansker. Foto: SHK

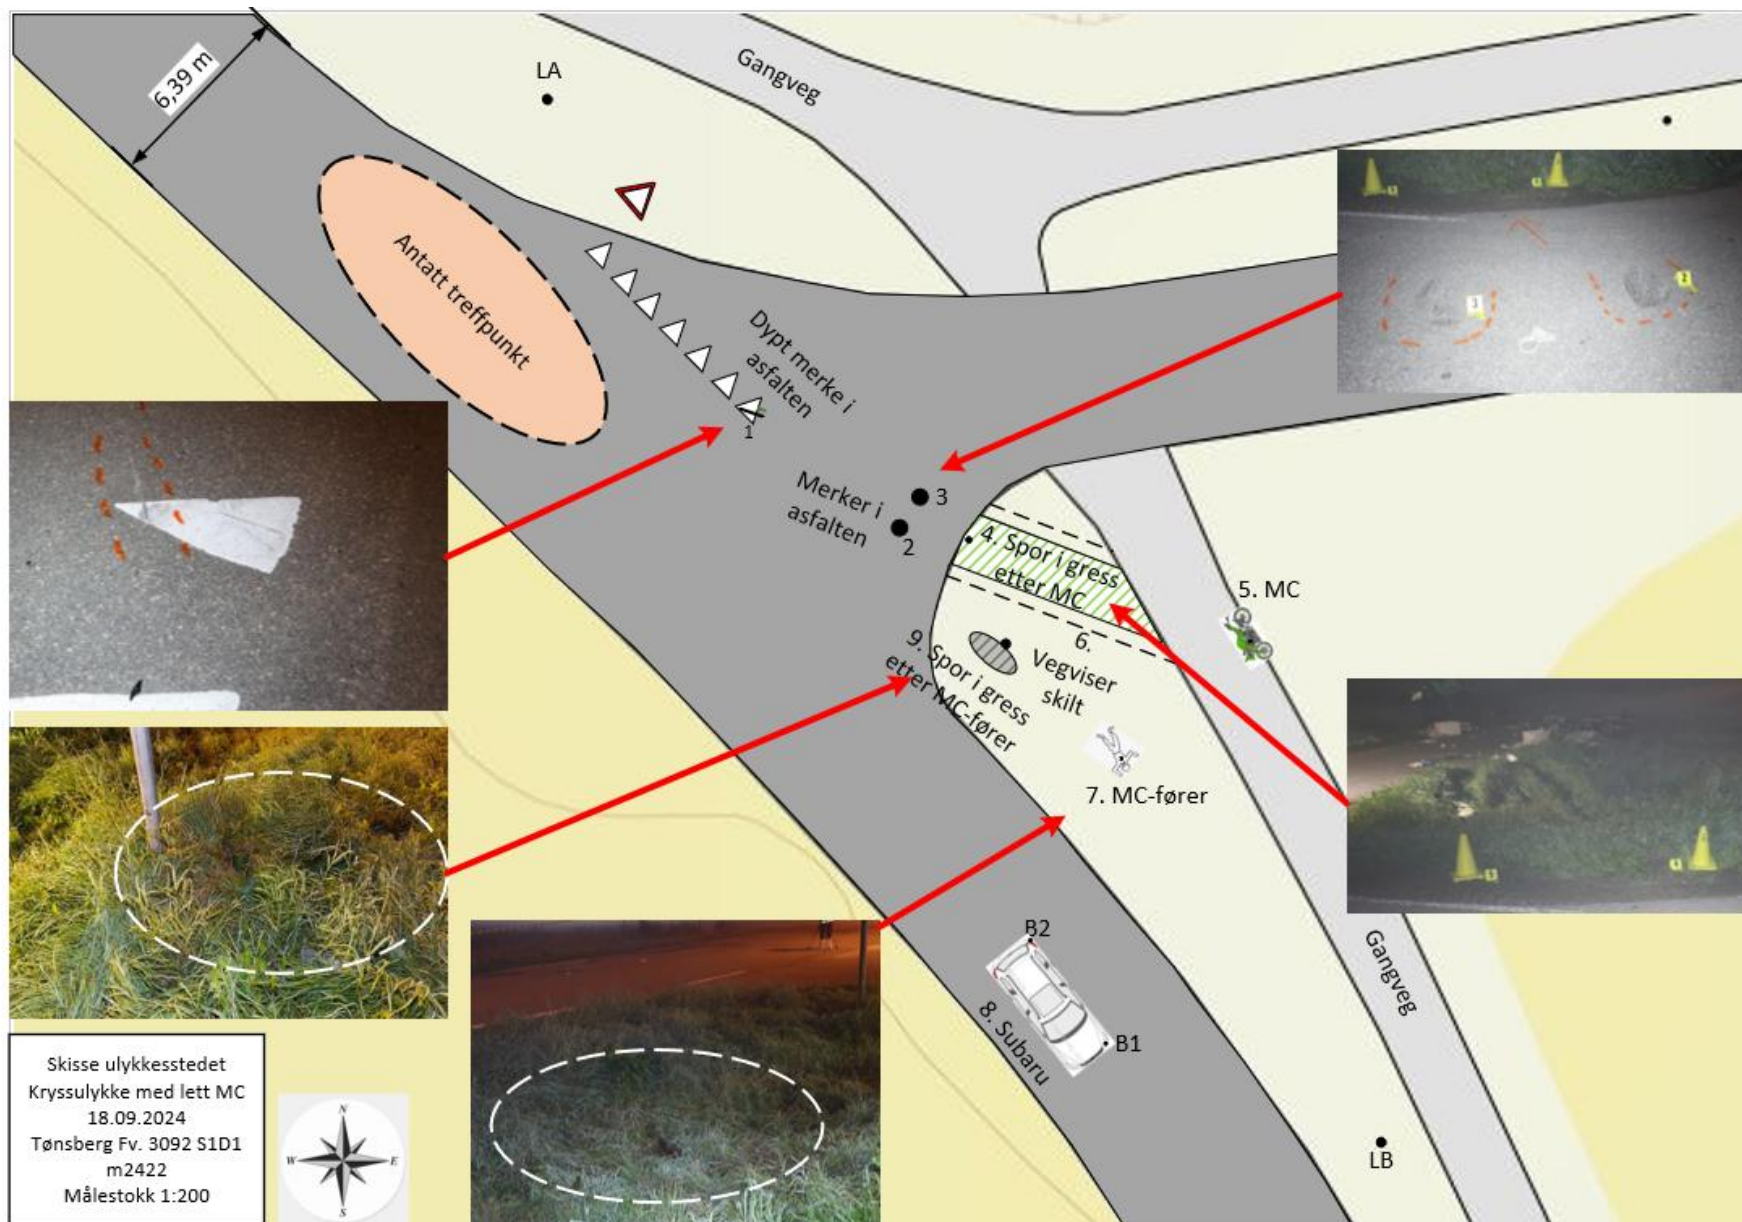
- Skrapemerke og grønn fargeavsetning på en av vikepliktsmarkeringene i veibanen (punkt 1).
- Dekkmerker fra motorsykkelen (punkt 2 og 3).
- Spor i gresset etter motorsykkelen (punkt 4).
- På området med gress mellom veibanen og gangveien var det en skiltstolpe. Ved skiltstolpen ble det funnet groper i gresset, samt hjelmens visir (punkt 6 og 9).
- Sluttposisjonen til MC-føreren var utenfor veibanen (punkt 7).
- Bilen ble flyttet etter ulykken og parkert etter krysset (punkt 8).

Figur 12: Dokumentasjon av ulykkesstedet. Skisse og foto: SHK

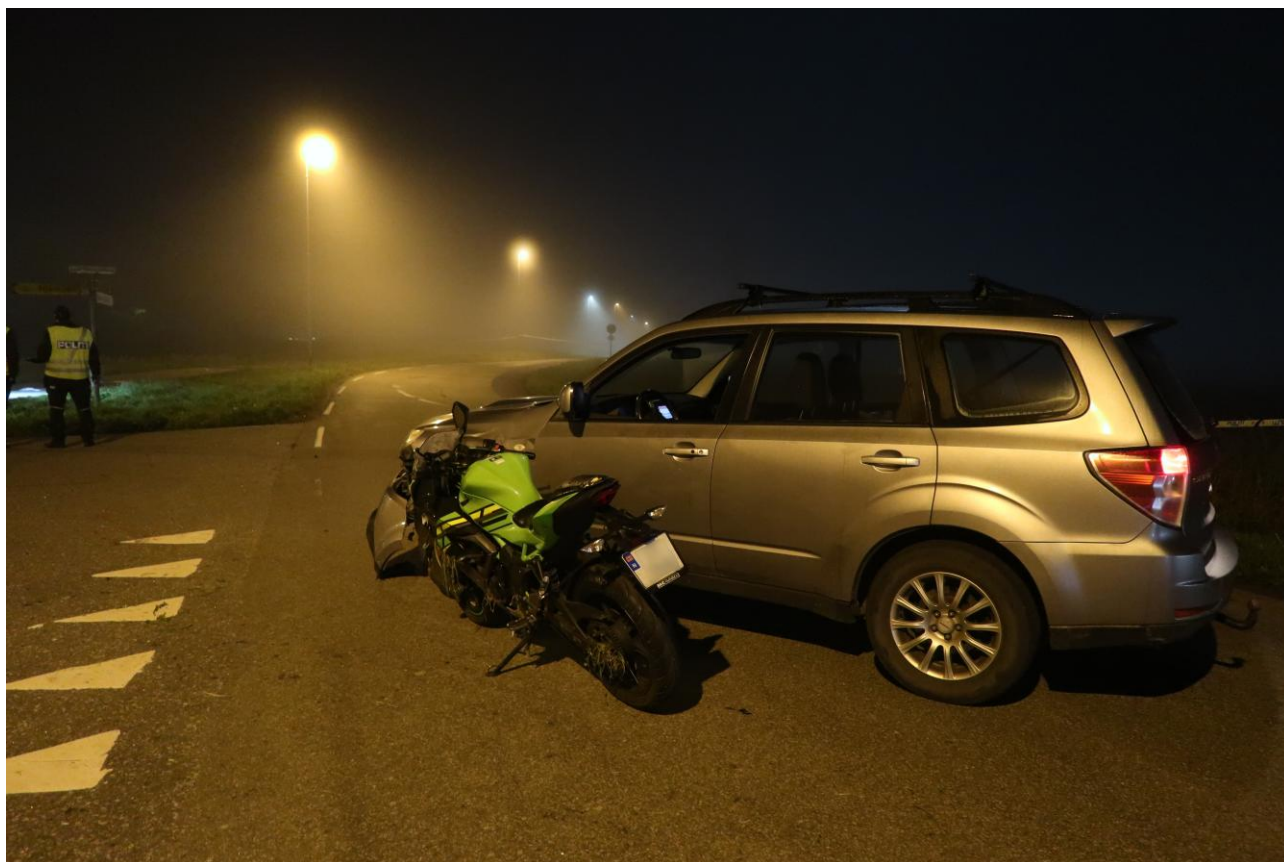
Ut ifra skadene på kjøretøyene ble det gjort en sammenstilling på ulykkesstedet av kjøretøyenes sannsynlige plassering opp mot hverandre i sammenstøtet (se figur 14).

Figur 14: Sammenstilling av kjøretøyenes plassering opp mot hverandre i sammenstøtet. Merk at plasseringen av kjøretøyene ikke illustrerer faktisk kollisjonssted, som antas å være noe lenger bak i veibanen, se figur 11. Foto: SHK

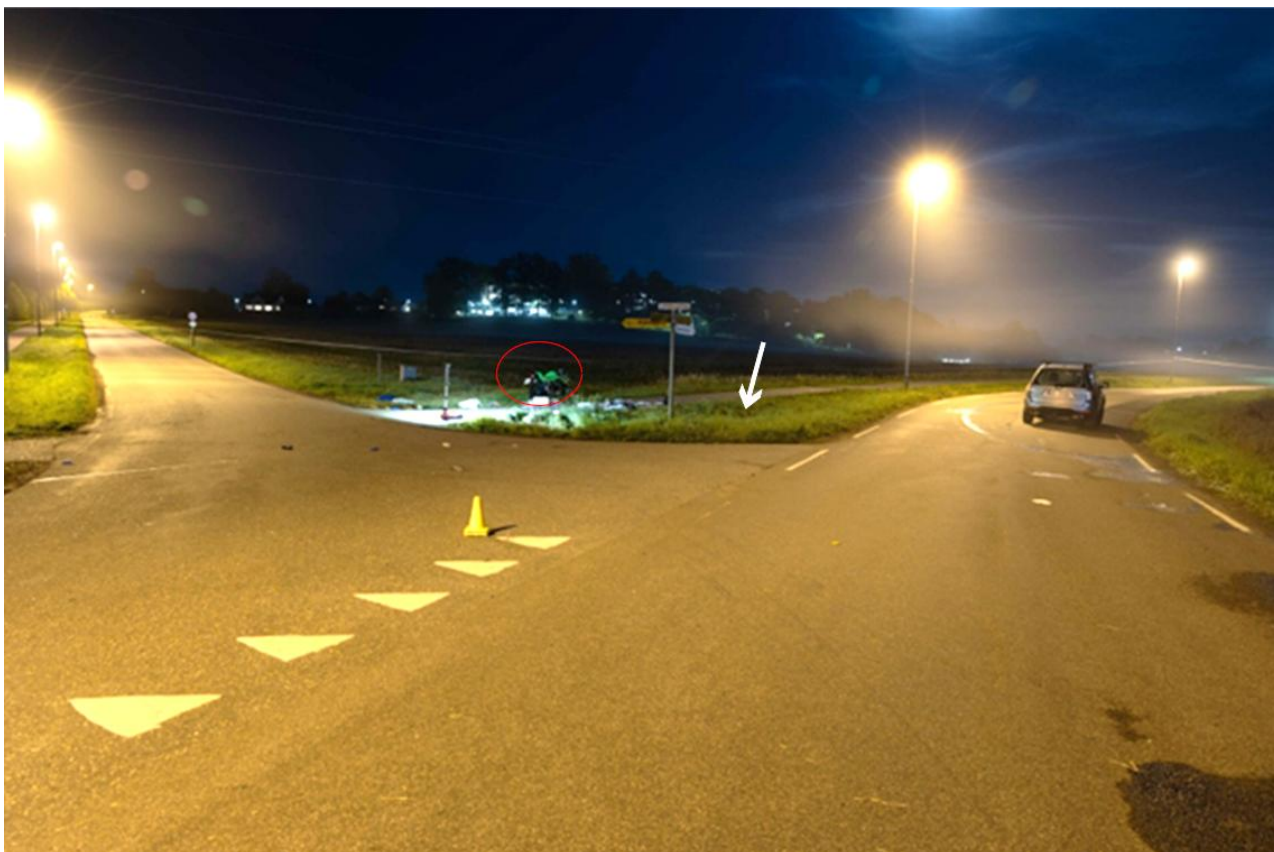
Motorsyklisten ble funnet i gresset mellom veibanen og gangveien. Fra antatt kollisjonspunkt var det 21–25 m til stedet der føreren ble funnet. Fra gropen i bakken, ved skiltstolpen var det ca. 5 m til stedet han ble funnet (se hvit pil i figur 16).

Figur 16: Ulykkesstedet med motorsykkels sluttposisjon til venstre i bildet (rød ring) og sluttposisjonen til motorsyklisten (hvit pil). Motorsykkelen lå opprinnelig veltet i gangveien, men ble reist opp i stående posisjon av nødetatene. Bilen til høyre (ulykkesbilen) ble flyttet etter ulykken. Foto og markering: SHK

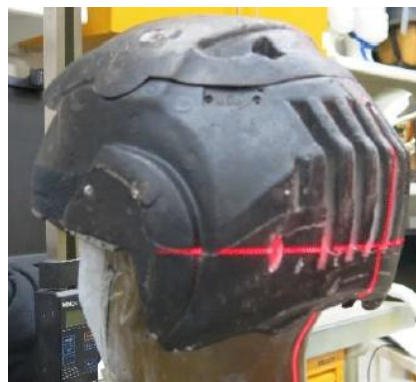
På bakgrunn av disse funnene konkluderte RISE med at hjelmens største skade har oppstått gjennom et kraftig slag i nederkant av nakken, der EPS-en på venstre side er mest komprimert (se figur 19 til figur 21). I prinsippet har EPS-en her, ifølge RISE, mistet all forutsetning for å ta opp energi.

Figur 21: Hjelmens EPS plassert på et testhode. Foto: RISE

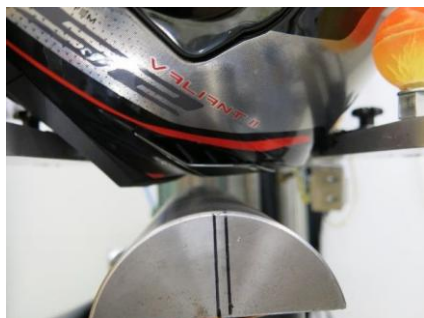
RISE konkluderte med at hjelmene bestod kravene til maksimal g-verdi og HIC. Dette til tross for at testen ble utført utenfor definert område i henhold til standarden (se figur 22 til figur 24). Forskjellen mellom de testede hjelmene og ulykkeshjelmene viser, ifølge RISE, at ulykkeshjelmene ble utsatt for støt langt utenfor hjelmstandardens testkrav.

Figur 22: Testambolt og treffpunkt, hjelm 1. Foto: RISE.

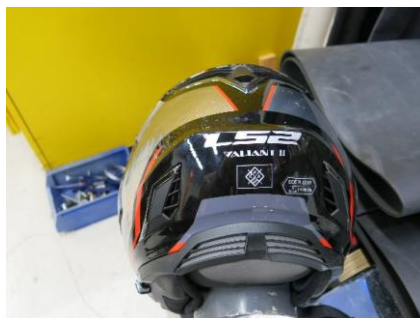
Figur 23: Hjelm 1 sett under bak, etter test. Foto: RISE.

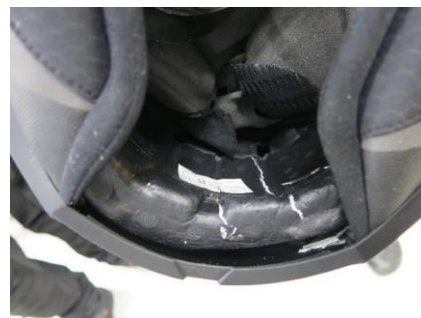
Figur 24: Hjelm 1 EPS under bak, etter test. Foto: RISE.
