Avgitt juni 2026

RAPPORT VEI 2026/02

Temaundersøkelse om frontkollisjoner med buss: aktiv og passiv sikkerhet

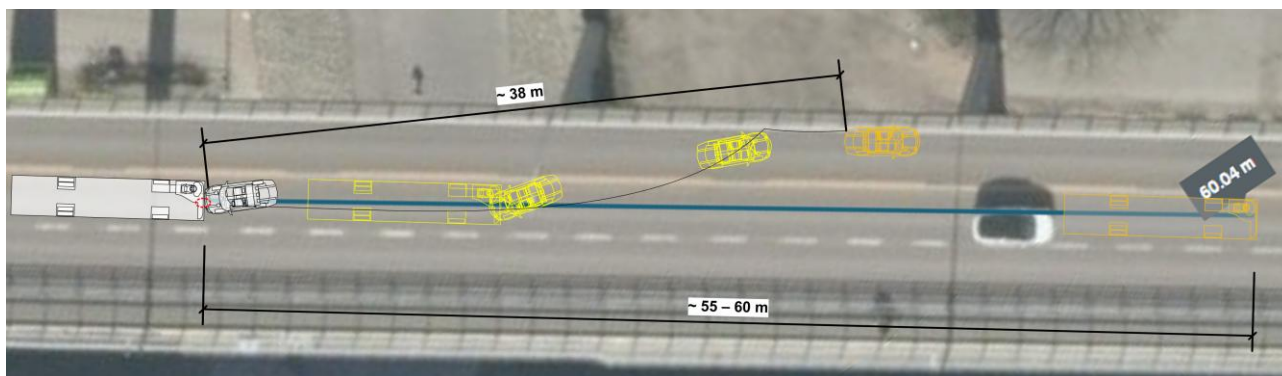
I 2021 oppstod en full frontkollisjon på Fredrikstadbrua mellom en turbuss og en personbil. Ulykken oppstod i midtre kjørefelt på trefeltsveien. SHK ble ikke varslet om denne ulykken. Tilgjengelig informasjon tilsier at bussen kjørte i fartsgrensen rundt 60 km/t da ulykken oppstod. Personbilens speedometer var fastlåst på rundt 40 km/t etter ulykken. Personbilen ble kastet bakover med rotasjon, traff rekkverket og stoppet etter ca. 38 m. Bussen stoppet etter ca. 55–60 m, vist i figur 10.

Personbilføreren overlevde med brudd i arm, ribbein, lårhals og nese, hjerneblødning og skade på magemuskler. Bussføreren var lettere skadet etter ulykken.

Figur 10: Illustrasjon av ulykkesstedet, antatt kollisjonspunkt og avstand til kjøretøyenes sluttposisjoner. Kart: vegkart.no. Illustrasjon: SHK

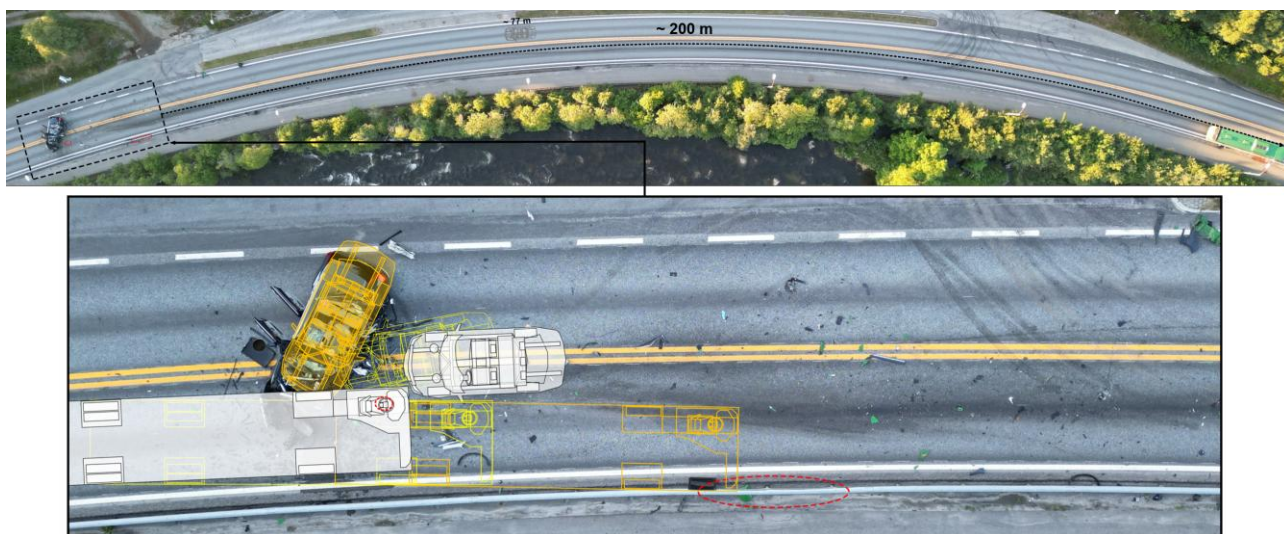
I 2023 oppstod en hjørne-mot-hjørnekollisjon ved Figgjo i Sandnes kommune som involverte en buss og en personbil med tre personer. Kollisjonen skjedde på en tofeltsvei med dobbelt sperrelinje i bussens kjørefelt. SHK ble varslet, men rykket ikke ut til ulykken. Lagret informasjon fra kjøretøyene tilsier at bussen kjørte i jevn fart på ca. 61 km/t, at den bremsset siste sekund før kollisjonen og kolliderte i en hastighet på ca. 52 km/t. Bussen traff siderekkerket og fortsatte ca. 200 m videre etter kollisjonen. Personbilen hadde en jevn hastighet før kollisjonen på ca. 55–56 km/t. Rett etter kollisjonen var personbilens hastighet redusert til ca. 3–4 km/t, og stoppet ca. 2 m forbi kollisjonspunktet, som vist i figur 13².

Personbilføreren omkom, trolig som følge av hodeskader. Passasjeren bak på venstre side fikk bruddskader i arm og passasjeren i midten bak ble lettere skadet. Bussføreren ble lettere skadet i ulykken.

Figur 13: Oversikt over ulykkesstedet, antatt kollisjonspunkt og kjøretøyenes bevegelse rett etter kollisjonen. Foto: Statens vegvesen. Illustrasjon: SHK

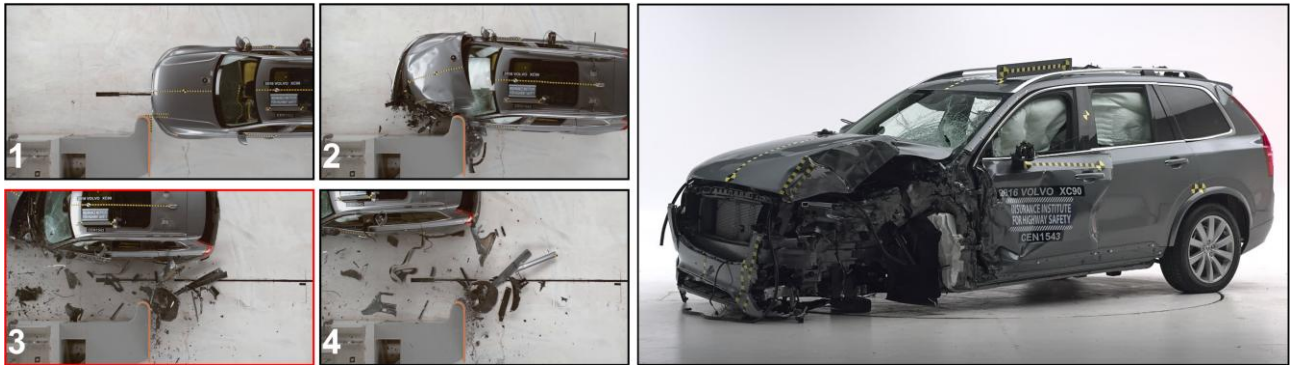
Figur 18 viser testen av en 2016 Volvo XC 90 i møte mot en urørlig barriere med 25 % overlapp. I testen ble bilen avvist og dyttet til siden, og fortsatte forbi barrieren uten å stoppe. Førerdokken fikk en maks-akselerasjon på ca. 23–24 g. En sammenligning mellom data fra testen og ulykken er vist i Vedlegg A.

Figur 18: Test av 2016 Volvo XC90 ([CEN1543](#)) Small Overlap Front Test, sekvens 1–4 og skader etter test. Kilde: [IIHS](#)

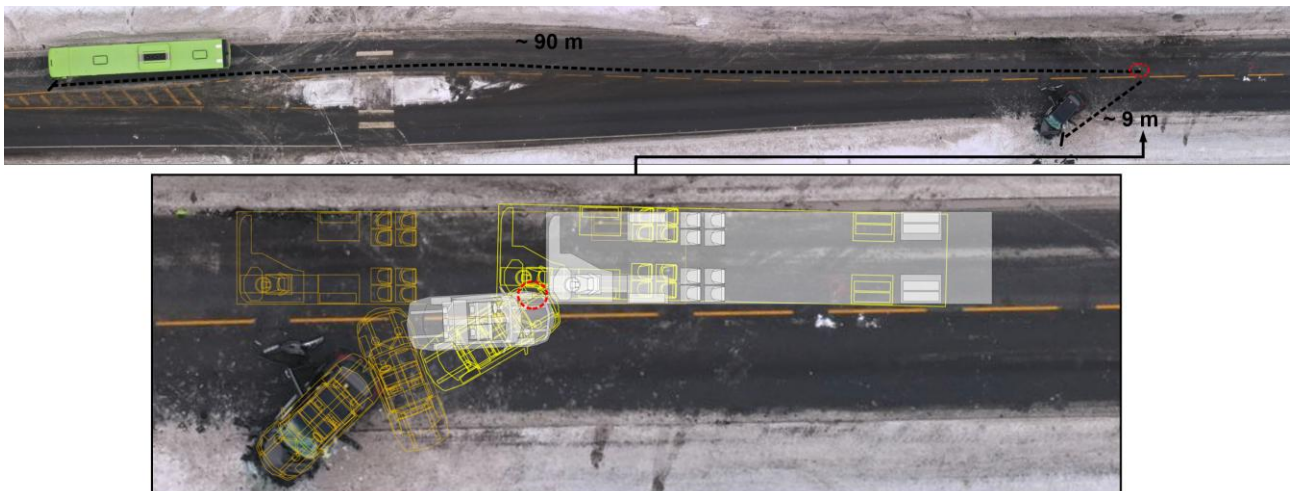
I 2024 oppstod en hjørne-mot-hjørnekollisjon nord for Sagmoen i Eidsvoll kommune, som involverte en buss og en personbil med en fører. Kollisjonen skjedde på en tofeltsvei i bussens kjørefelt. SHK ble varslet og rykket ut til ulykken. Lagret informasjon fra bussen tilsier at bussen hadde en hastighet på ca. 38 km/t i kollisjonen. Speedometer i personbilen stod fast på ca. 55 km/t etter ulykken. Bussen fortsatte ca. 90 m videre etter kollisjonen, mens personbilen ble kastet bakover ca. 9 m med rotasjon etter kollisjonen, som vist i figur 19.

Personbilføreren, som var gravid da ulykken skjedde, fikk bruddskader i nakke, nedre del av ryggrad og venstre legg, men fikk ingen påviste indre organskader på seg eller foster. Bussføreren var lettere skadet etter ulykken.

Figur 19: Oversikt over ulykkesstedet, antatt kollisjonspunkt med skader i veibanen. Foto, markering og illustrasjon: SHK

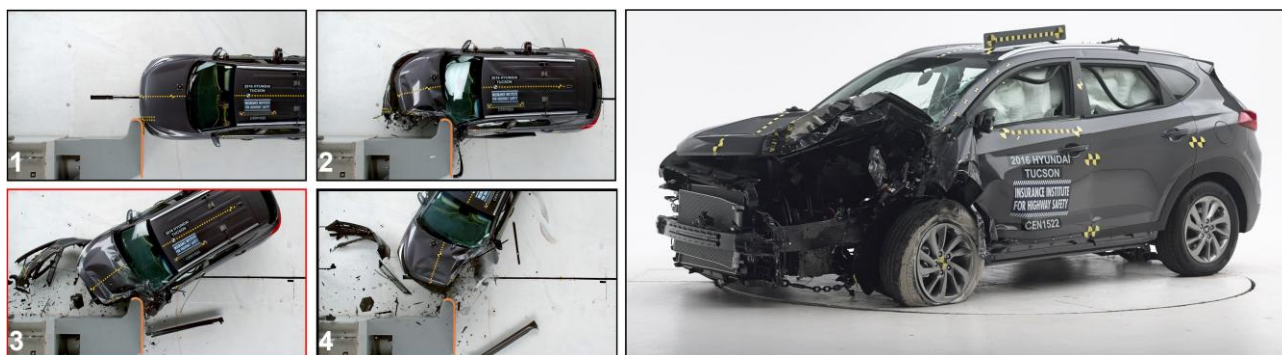
Figur 22 viser testen av en 2016 Hyundai Tucson i møte mot en urørlig barriere med 25 % overlapp. I testen stoppet bilens front mot barrieren og bilen roterte omtrent 90 grader ut ved siden av barrieren. I testen, som i ulykken, aktiverte sideairbaggen til venstre for fører. Førerdokken fikk en maks-akselerasjon på ca. 64–65 g.

Selv om data fra ulykken ikke var tilgjengelig, er kollisjonstesten sammenlignbar med ulykken siden bilen, i begge tilfeller, stoppet fullstendig og roterte til siden. Data fra testen er vist i Vedlegg A.

Figur 22: Test av 2016 Hyundai Tucson ([CEN1522](#)) Small Overlap Front Test, sekvens 1–4 og skader etter test. Kilde: [IIHS](#)

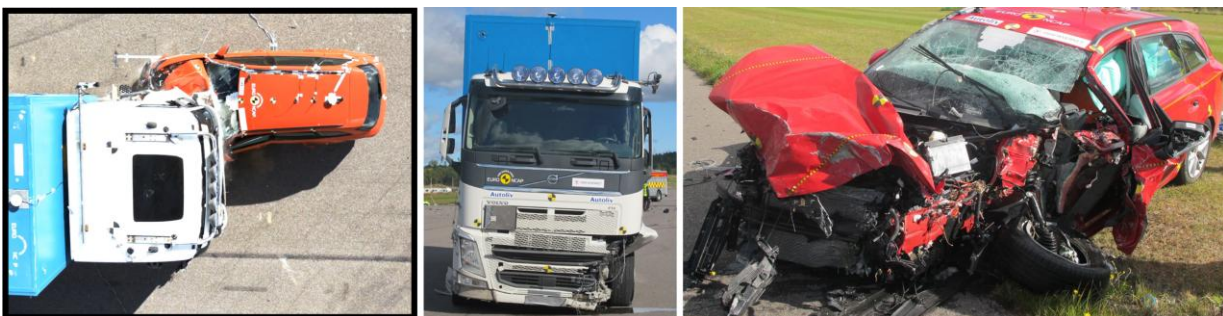
I et forsøk kolliderte en personbil mot en lastebil uten en energiabsorberende front mot hverandre i hastigheter på 50 km/t, se figur 28. Vekten til lastebilen var 28 tonn, og personbilens vekt var 1,57 tonn¹². Hastighetsendringen i løpet av 0,2 sekunder var ca. 6 km/t for lastebilen, og ca. 100 km/t for personbilen. Lastebilen fortsatte videre og stoppet etter 82 m, og personbilen ble kastet nesten 25 m bakover mot sin opprinnelige kjøreretning.

Figur 28: Kollisjonsforsøk og kjøretøyskader med stiv front på lastebil. Begge kjøretøyene hadde en kollisjonshastighet på 50 km/t mot hverandre i testene. Foto: Trafikverket/Chalmers

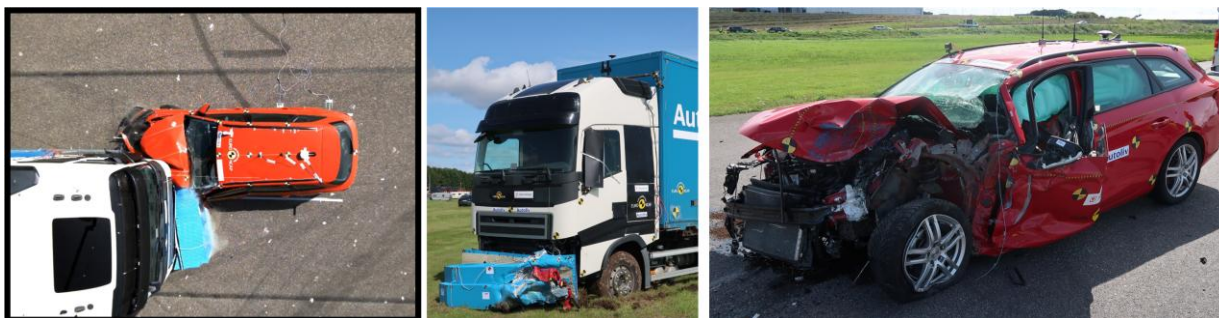
I et tilsvarende forsøk, ble det installert en energiabsorberende struktur foran på lastebilen. I [sluttrapporten](#) fra denne testen beskrives det at akselerasjonen og deformasjonen til personbilen

ble forbedret sammenlignet med referansetesten med en stiv lastebil uten energiabsorberende front.

Figur 29: Kollisjonsforsøk og kjøretøyskader med en energiabsorberende front i form av en solid plate installert på lastebil. Begge kjøretøyene hadde en kollisjonshastighet på 50 km/t mot hverandre i testene. Foto: Trafikverket/Chalmers

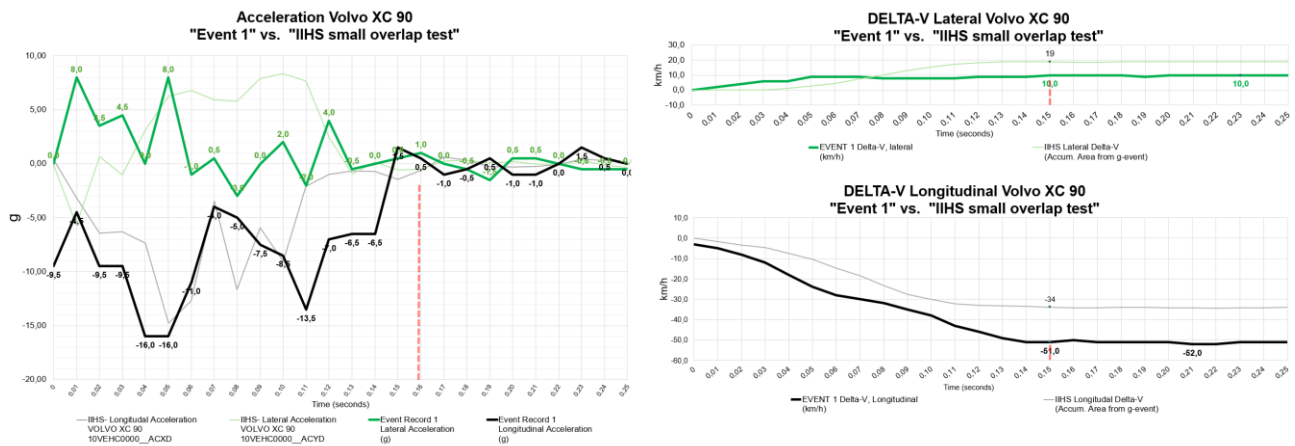
Figur 37: Langsgående og tverrgående akselerasjon og Delta-V. Ulykkesdata fra Figgjo sammenlignet med kollisjonstest med liten overlapp på en Volvo XC 90. Kilde: IIHS, SHK

Akselerasjonsgrafene fra bilen i både ulykken og testen, viser at støtet i begge tilfeller er bortimot ferdig etter ca. 0,15 sekund.

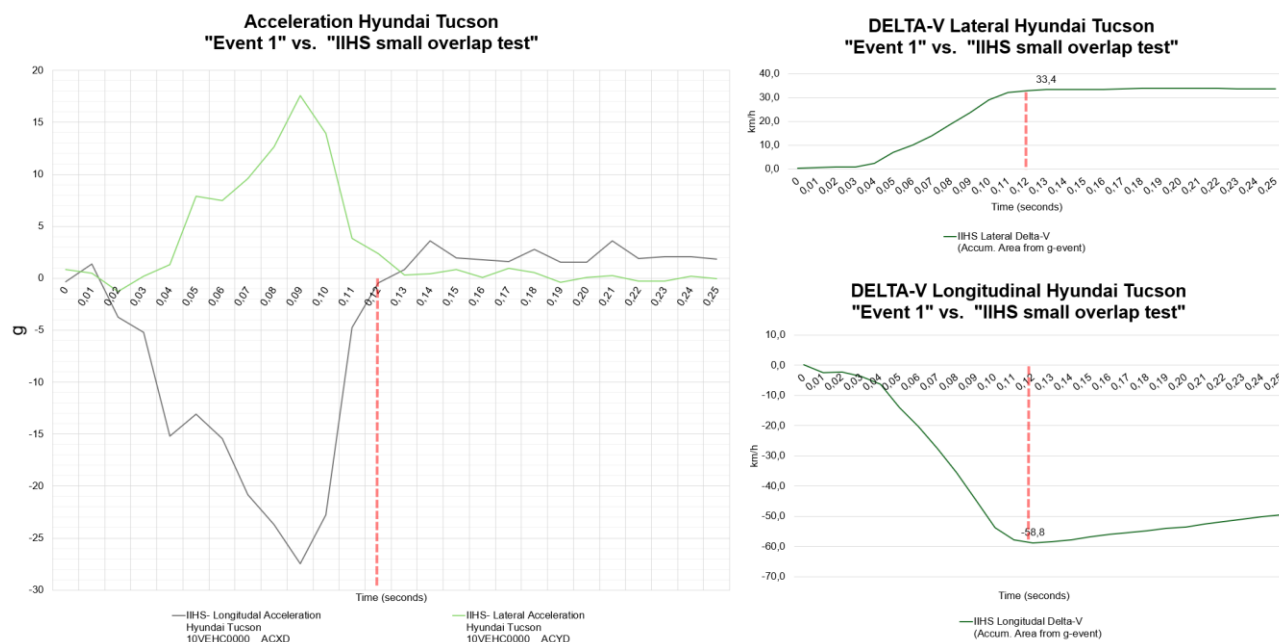
Figur 38: Langsgående og tverrgående akselerasjon og Delta-V. Kollisjonstest med liten overlapp på en Hyundai Tucson. Kilde: IIHS, SHK
