RAPPORT

Vei 2015/02

RAPPORT OM BRANN I VOGNTOG PÅ E16 I GUDVANGATUNNELEN I AURLAND 5. AUGUST 2013

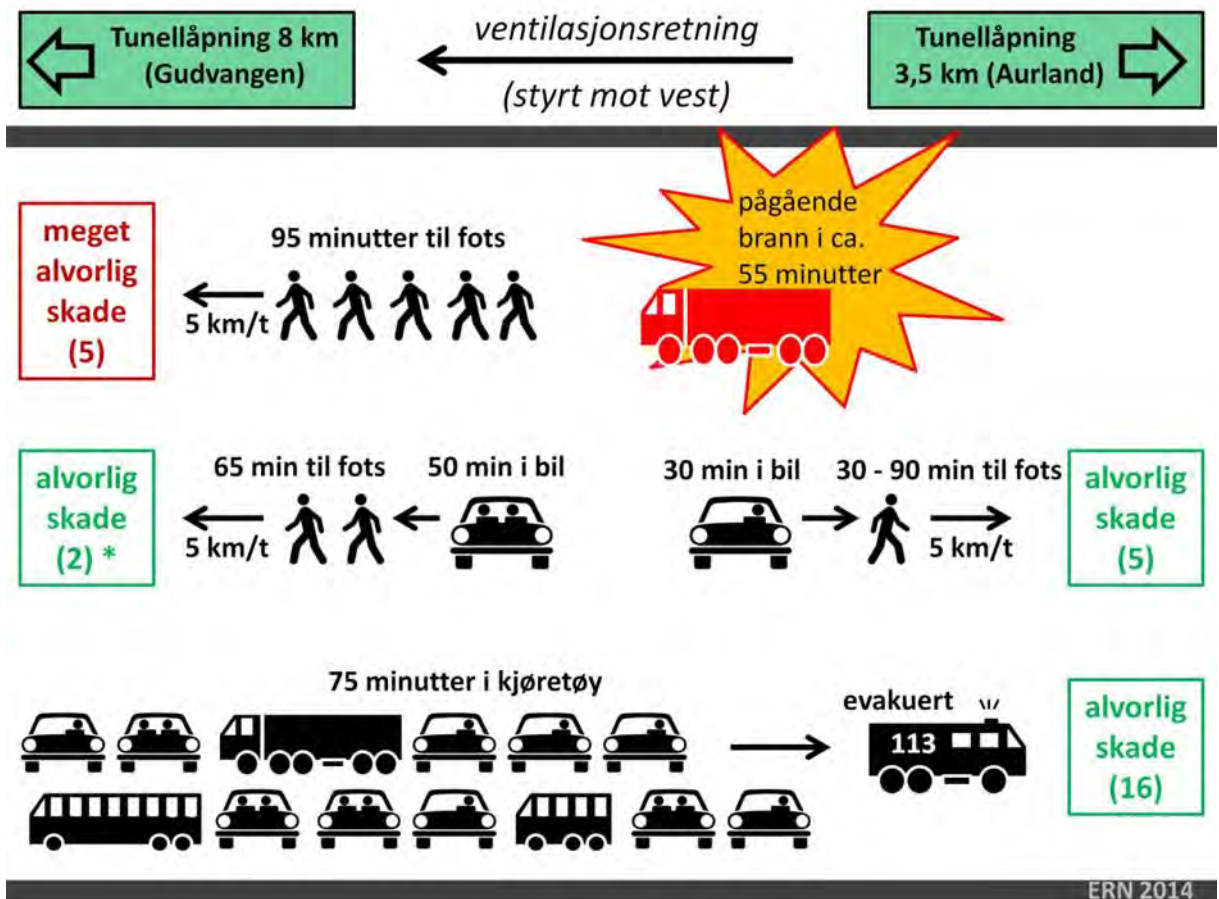
Figur 5: Figuren viser skadegrad, evakueringsmåte og tidsrommet de enkelte oppholdt seg i den røykfylte tunnelen. Kilde: Oslo universitetssykehus

I rapporten er det også laget en skjematisk oversikt over skadeomfang i forhold til evakueringsmåte. Den indikerer at de som har evakuert hele veien til fots er alvorligere skadet enn de som hele eller deler av tiden har oppholdt seg i kjøretøy. Kopi av den skjematiske oversikten vises i figur 5.

Rapporten konkluderer med at fem personer ble meget alvorlig skadet og 23 personer ble alvorlig skadet (se tabell 2).

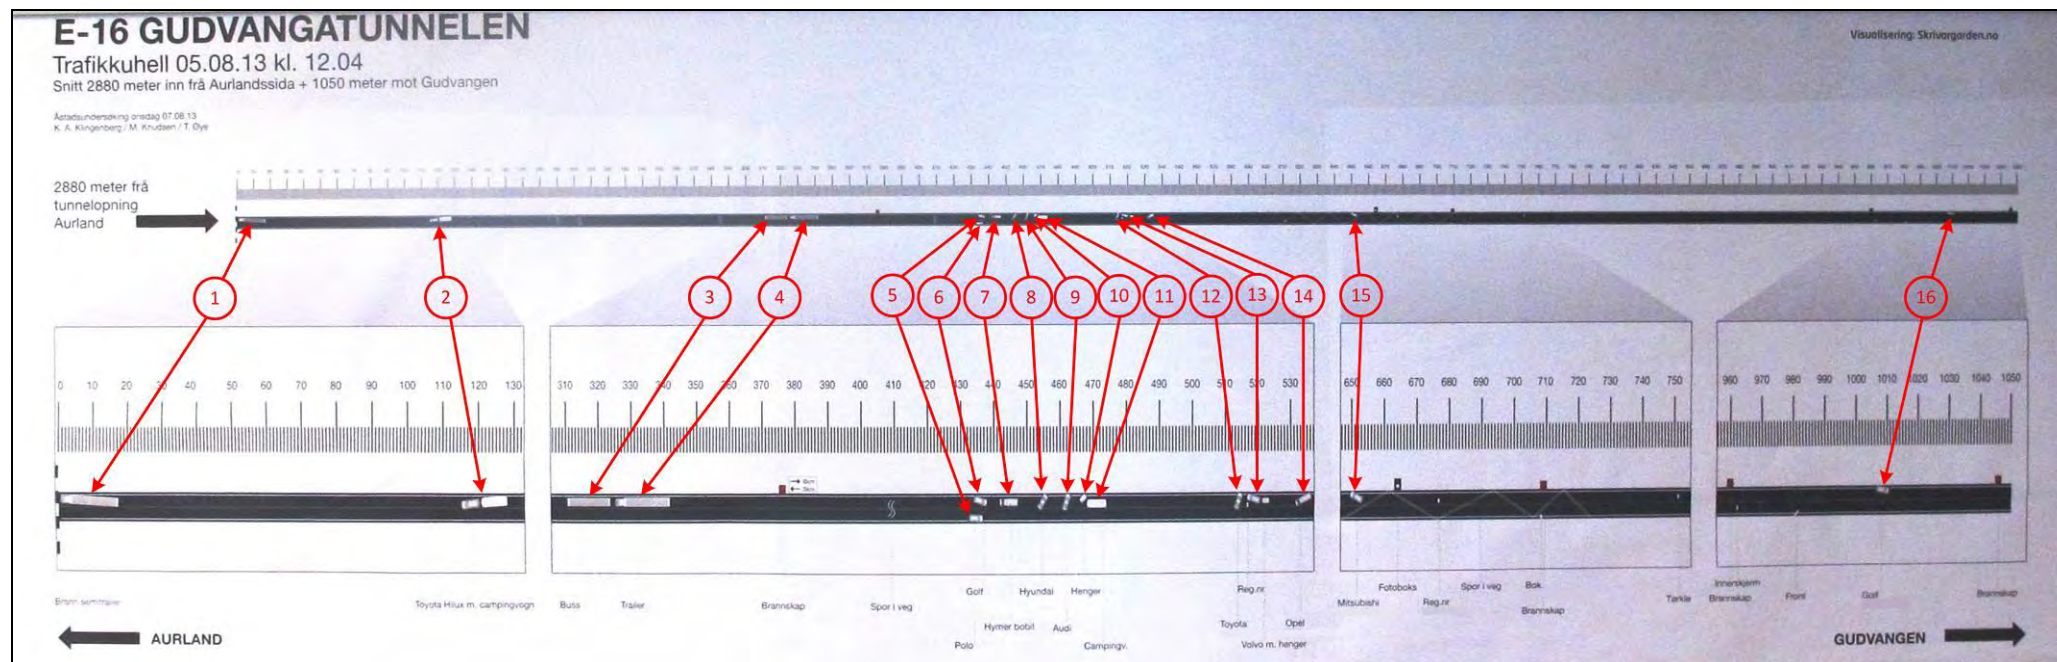
Figur 8: Posisjonen til vogntoget som brant og de øvrige kjøretøyene som ble fanget i røyken inne i Gudvangatunnelen. Kilde: Skrivargården

Vogntogets som brant, og de øvrige kjøretøyenes plassering, vises i figur 8.

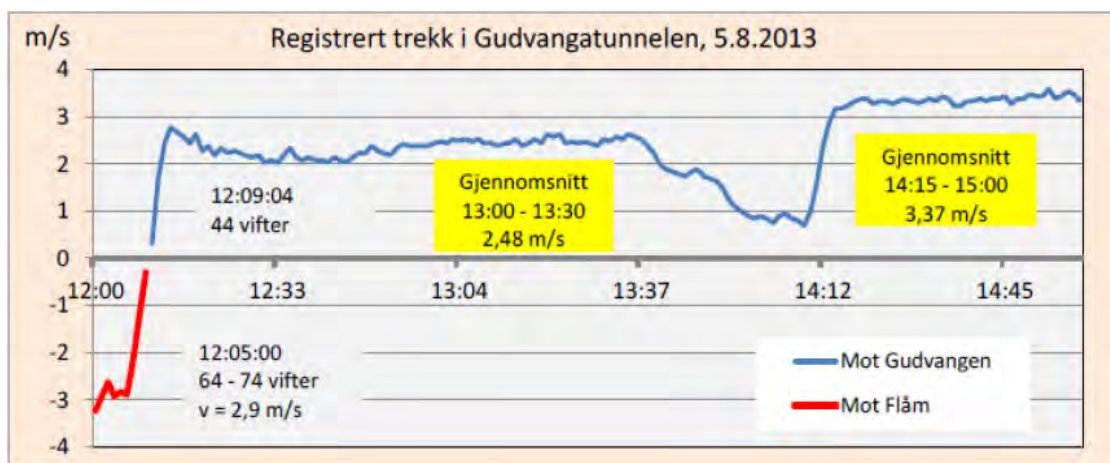
Figur 15. Registrert trekk i Gudvangatunnelen 5.august2013. Kilde: Statens vegvesen

I tidsrommet mellom kl. 1337 og 1412 stoppet først 18 av de 44 viftene, og deretter stoppet ytterligere 16 vifter. Årsaken til at viftene stoppet var høyst sannsynlig at telefon/brannskap ble åpnet (se kapittel 1.13.4.1). I en periode på rundt 15 minutter (mellom kl. 1354 og 1409) var kun 10 vifter i drift mot Gudvangen. På det tidspunktet hadde også de 10 viftene som tidligere blåste i retning mot Aurland stoppet – se figur 14. Dette resulterte i at lufthastigheten i retning mot Gudvangen i en periode var nede i ca. 0,8 m/s.

Ca. kl. 1409 begynte VTS å startet viftene manuelt, og kl.1413 ventilerte 64 vifter mot Gudvangen. Lufthastigheten kom da opp i en gjennomsnittshastighet på 3,37 m/s.

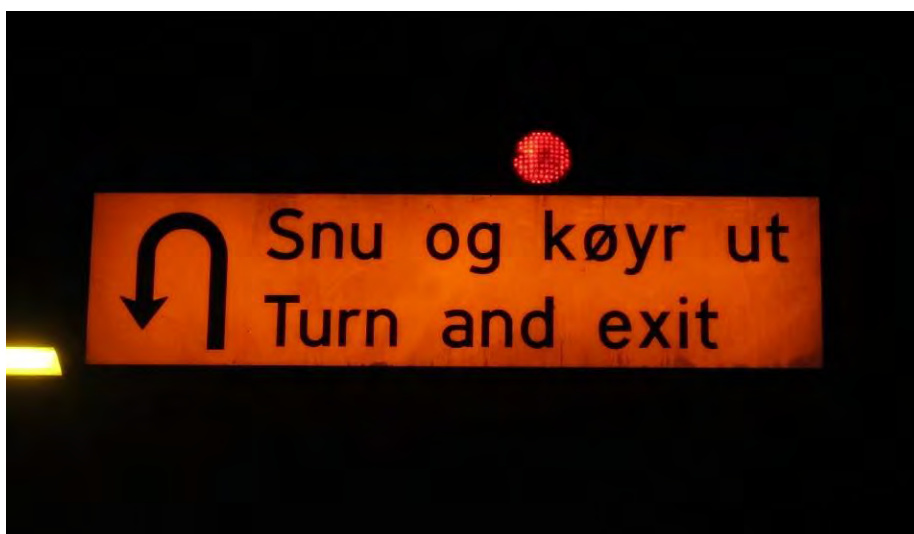
Figur 17: Skilt som kan vises ved stenging av tunnelen. Foto: SHT

I tillegg er tunnelen utstyrt med innvendig belyste skilt med tekst «Snu og køyr ut - Turn and exit» med røde blinklys, i begge kjøreretninger – se figur 17. Disse skiltene er montert i forbindelse med snunisjer og kan aktiveres automatisk når brannslukningsapparat fjernes i tunnelen, eller manuelt fra VTS. Da tunnelen ble stengt manuelt fra VTS ble automatikken for styring av disse skiltene automatisk slått av. Skiltene ble heller ikke aktivert manuelt fra VTS, da de på det aktuelle tidspunktet ikke hadde fått bekreftet hvor det brennende vogtoget sto i tunnelen.

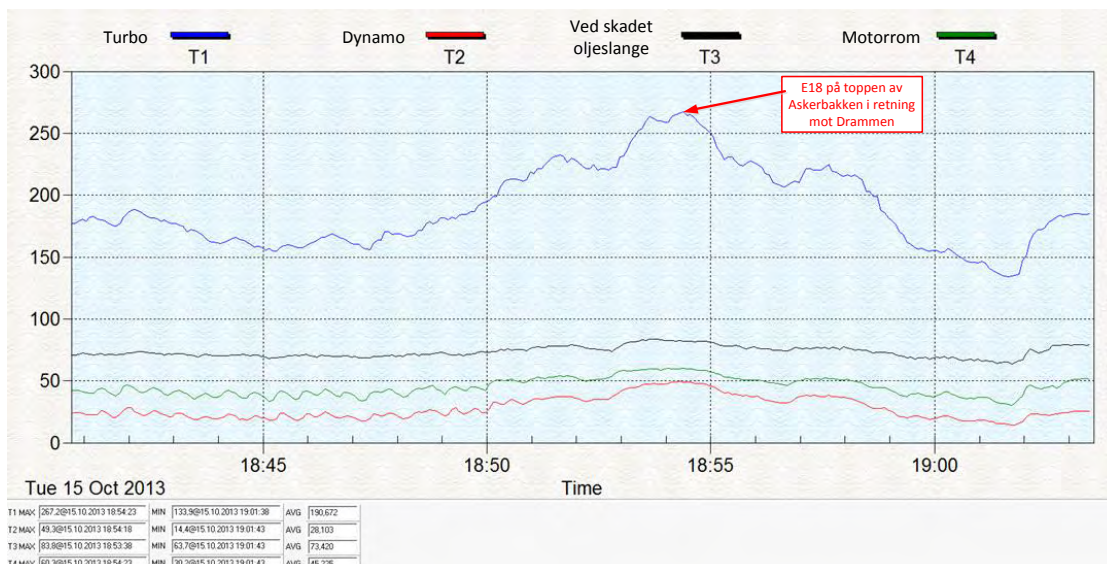
Figur 19: Resultat fra temperaturmåling ved kjøring i retning mot Drammen. Kilde: SHT

Fra Asker mot Lierskogen er det en ca. 6 kilometer lang stigning med en høydeforskjell på rundt 180 meter. Stigningen varierer mellom 2 % og 3,5 %. Resultatet fra målingene vises i figur 19.

Temperaturmålingene viser at temperaturen på turboen varierer ved økt belastning, mens temperaturen ved de øvrige målepunktene varierer minimalt ved endring av motorbelastning. På toppen av Askerbakken (figur 19) var turbotemperaturen oppe i ca. 270°, mens den på toppen av Lierbakken (figur 20) var oppe i nærmere 300°.

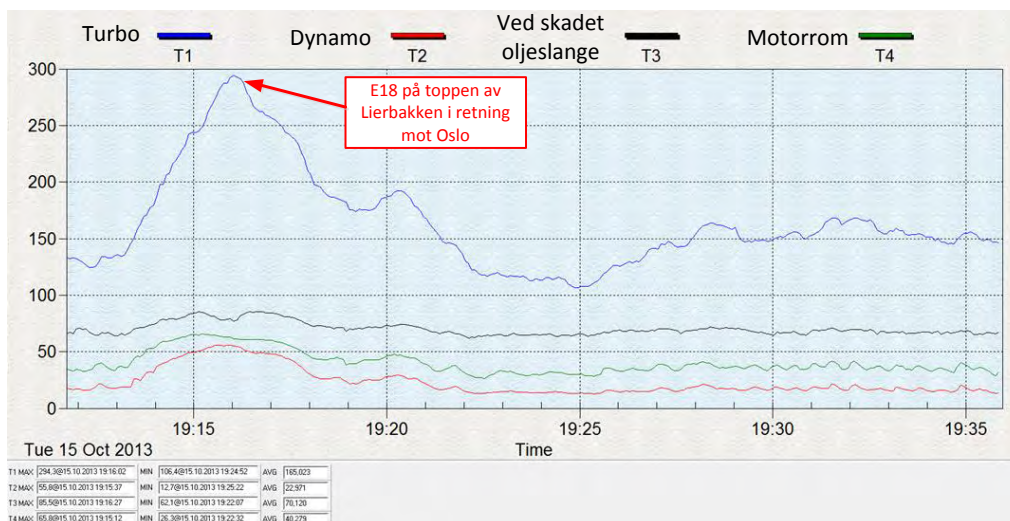
Figur 20: Resultat fra temperaturmålinger ved kjøring mot Oslo. Kilde: SHT

Ved kjøring fra Kjellstad i Drammen mot Oslo er det en ca. 4 kilometer lang stigning med en høydeforskjell på rundt 200 meter. Stigningen på denne strekningen varierer mellom 4,5 % og 5,7 %. Resultatet fra kjøring opp denne stigningen vises i figur 20.

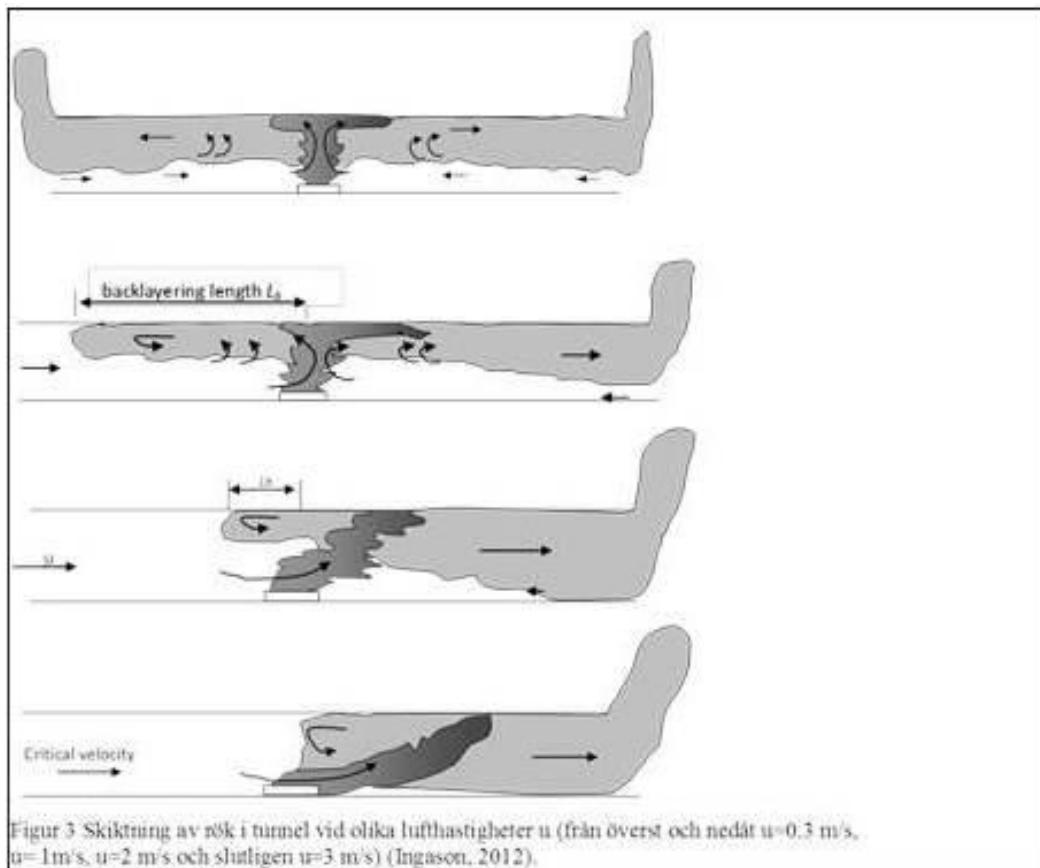
Figur 21: Eksempel på røykspredning ved forskjellige lufthastigheter. Kilde: SP Sveriges Tekniska Forskningsinstitut

Når det gjelder brannutvikling og røykspredning sier rapporten at dette avhenger av lufthastigheten i tunnelen. Scenarier i forhold til lufthastighet og røykspredning vises i rapportens figur 3, som er gjengitt nedenfor (figur 21).

Det er også gjort en vurdering av hvorfor røyken har forskjellig intensitet gjennom tunnellopet når en har mekanisk ventilasjon. Det får en når ventilasjonsretningen endres. Da vil den røyken som er på den ene siden presses tilbake over brannstedet og blande seg med den røyken som avgis fra brannen. Dette vil øke konsentrasjonen i et begrenset tidsrom og det vil oppstå en «røykpropp» som vil bevege seg gjennom tunnelen. Dette fører til en forhøyet konsentrasjon av røykgasser. Hvis en oppholder seg i denne delen av røyken i rundt 5 minutter kan det føre til bevisstløshet.

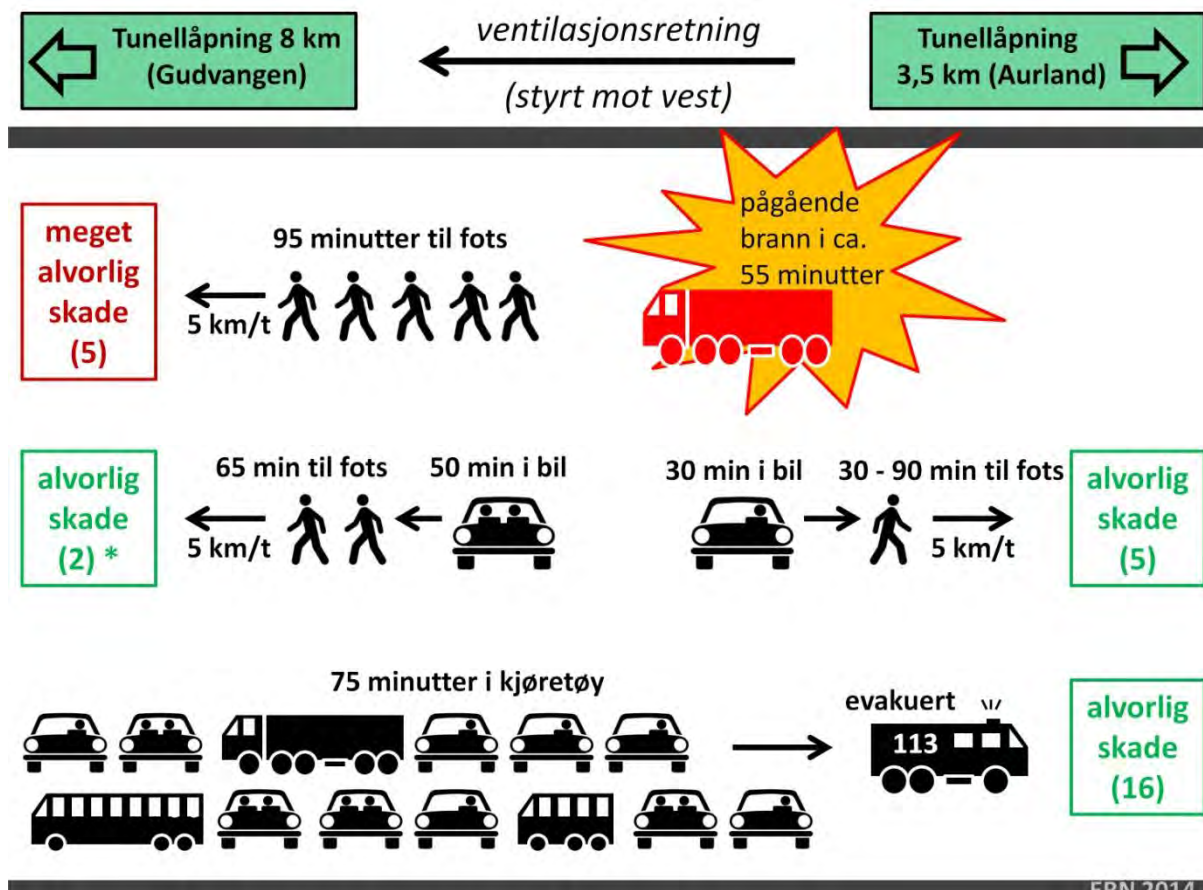
Blant de øvrige 23 pasientene er det journalført to med nevrologiske symptomer i form av hodepine, svimmelhet og sløvhhet (markert med * i figur 1 nedenfor); estimert HbCO for disse to var hhv 16% og 22%. De var også de eneste som valgte å gå til fots i retning Gudvangen (i ca. 65 minutter) etter først å ha sittet i eget kjøretøy i rundt 50 minutter. De øvrige ble sittende i egne kjøretøy helt frem til evakuering, bortsett fra fem personer som gikk til fots i retning Aurland (altså mot røyk/ventilasjonsretningen) etter først å ha sittet i eget kjøretøy i ca. 30 minutter.

Figur 1 - Medisinsk status (n=28) etter evakuering til fots og etter opphold i bil før evakuering, Gudvangatunnelen 5. august 2013. Brannrøyk fortsatte å bevege seg i ventilasjonsretningen etter at brannen var ferdig slukket. Syv trafikanter selvevakuerte til fots i samme retning.

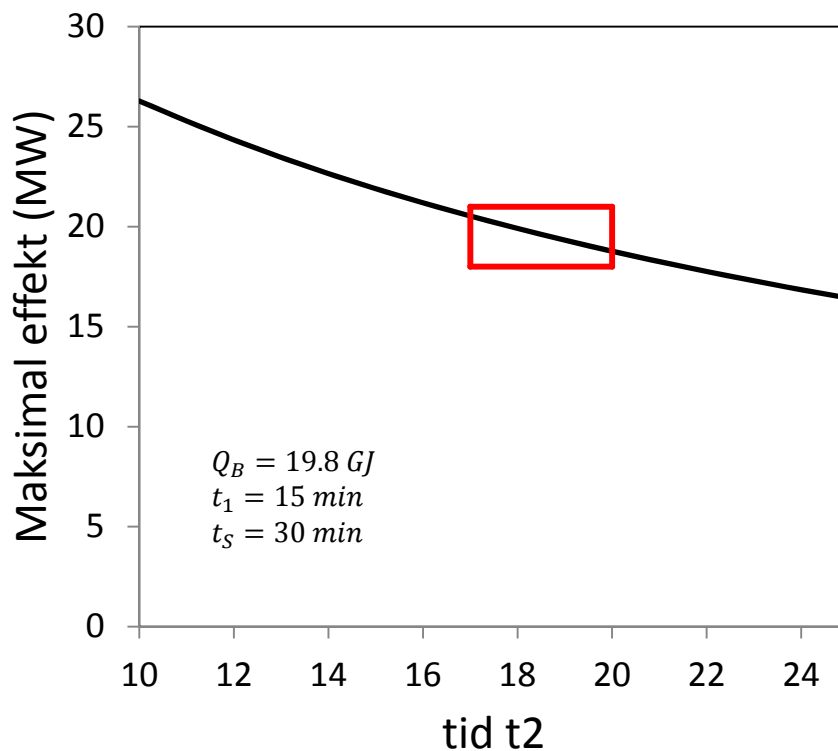
Figur 3-1 Variasjon av maksimal effekt av brannen i semitraileren og dekkene som funksjon av t_2 (tidspunkt for brannreduksjon). Det røde området markerer maksimal effekt ved t_2 mellom 17 og 20 minutter.

Figur 3-1 viser variasjonen av maksimal effekt av brannen i semitraileren og dekkene som funksjon av t_2 (tidspunkt for starten av brannreduksjon) basert på total brannenergi vist i Tabell 3-2. Overteningstidspunkt $t_1 = 900$ s (15 min) og slokkingtidspunkt $t_s = 1800$ s (30 min).

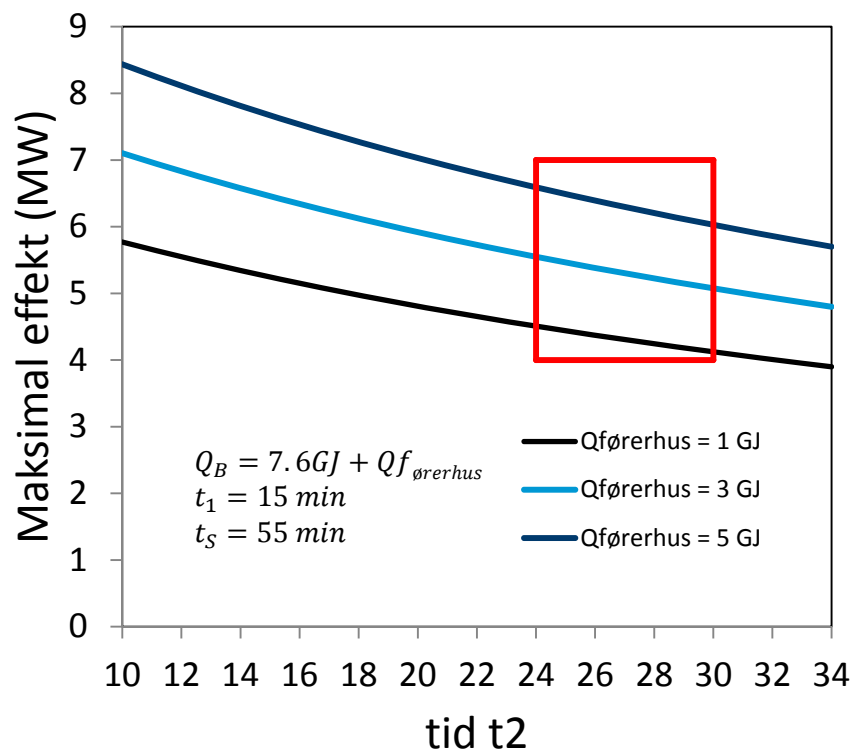
Figur 3-2 viser variasjonen av maksimal effekt av brannen i trekkvognen som funksjon av t_2 (tidspunkt for starten av brannreduksjon) basert på total brannenergi vist i Tabell 3-2. Overtenningstidspunkt $t_1 = 900$ s (15 min) og slokkingtidspunkt $t_s = 3300$ s (55 min).

Figur 3-2 Variasjon av maksimal effekt av brannen i trekkvognen som funksjon av t_2 (tidspunkt for brannreduksjon). Det røde området markerer maksimal effekt ved t_2 mellom 24 og 30 minutter.

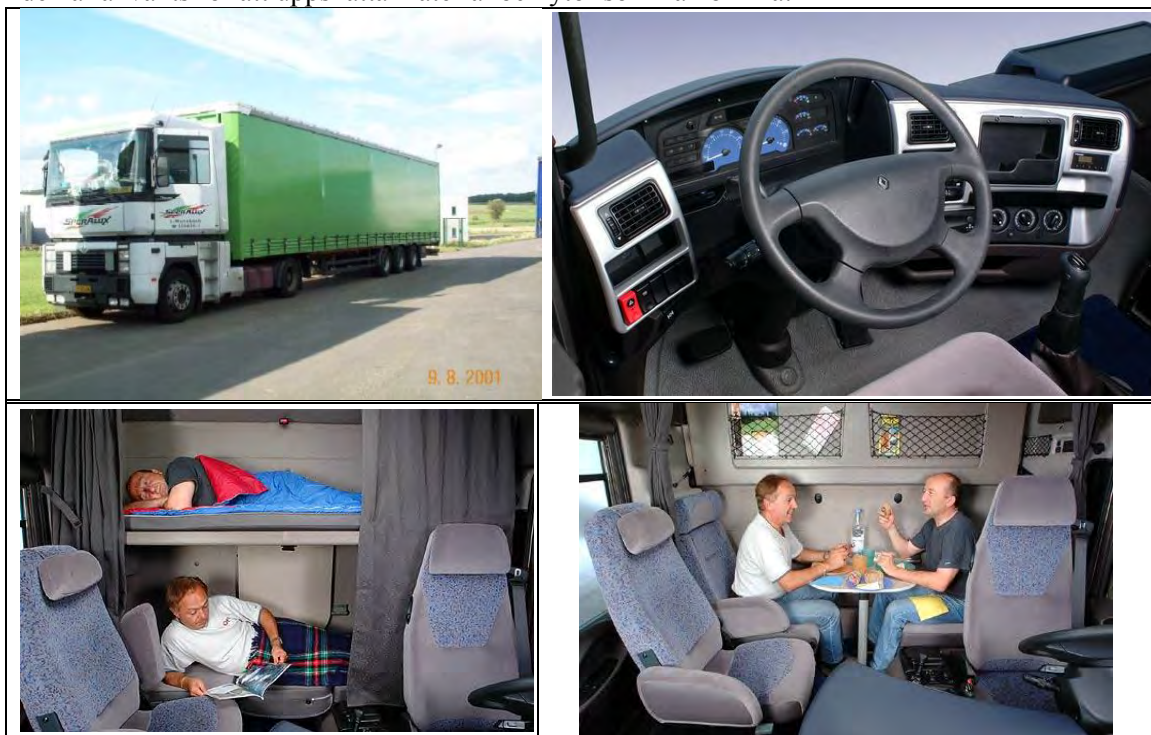
Lastbilen som brann var tom och har då en tjänstevikt på ungefär 17 ton (semitrailer 7 ton, dragbil 10 ton). Bilderna i figur 2 är från en motsvarande lastbil som den som brann i tunneln, de har använts för att uppskatta material och ytor som kan brinna.

Figur 2 Bilder över lastbil och förarhytt.

Utifrån dessa bilder och annan teknisk information som vi erhållit från SHT har golvytan inne i förarhytten uppskattas till 6 m², bakre väggen till 6 m², stolar till 2 m² och instrumentbräda till 3 m². Motorn antas börja brinna framtill där den överhettade kylaren sitter, med en uppskattad area av 1 m². Därtill tillkommer de 12 däcken (varje däck har en area av 4,5 m²) samt 600 l diesel, som antas brinna på 1 m². Semitrailern har en lastyta på 33 m² med 30 mm tjock vattentät plywood. Denna areauppskattning hjälper oss att uppskatta olika rökmängder och mängder toxiska ämnen i röken.

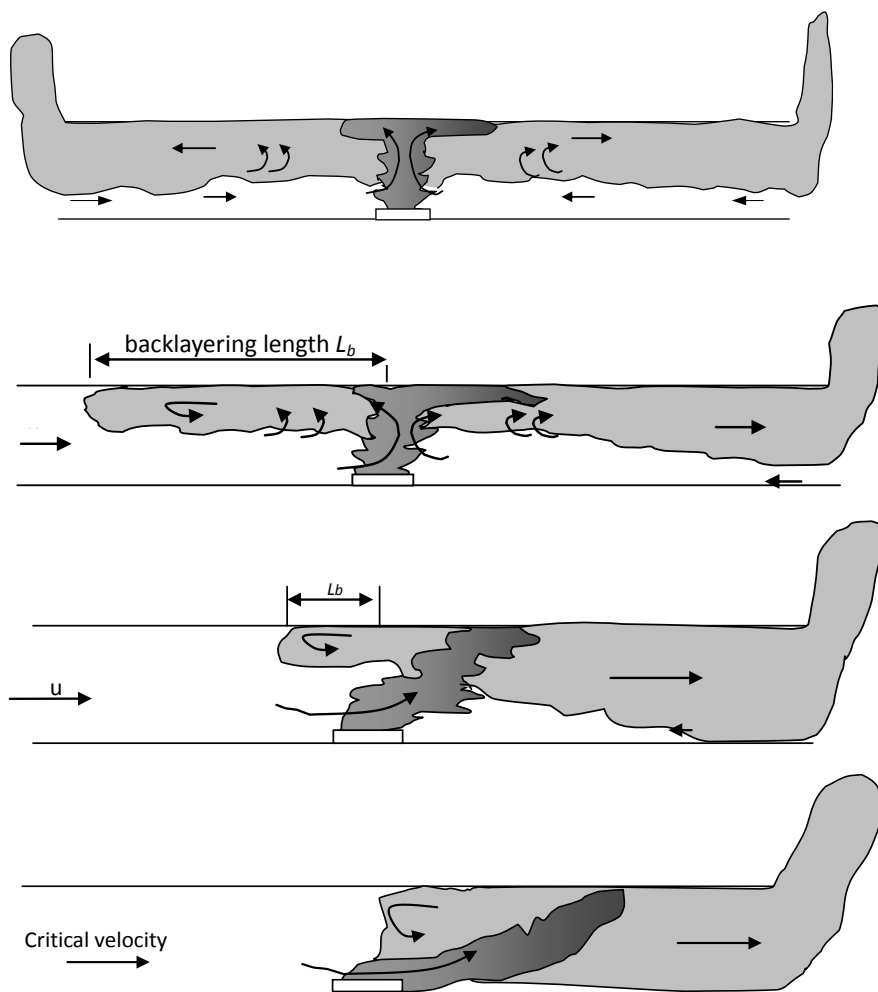
För ventilationshastigheter över 2 m/s kan röken förutsättas röra sig med luftriktningen och ha en låg eller ingen skiktning på nedströmssidan. Uppströms bildas en relativt kort backlayering. Vid lufthastigheter på mellan 2.5 och 3 m/s kommer ingen backleyring att bildas, all rök går åt ett och samma håll. I figur 3 visas en principiell bild över hur rökens skiktning påverkas av olika lufthastigheter i tunneln.

Figur 3 Skiktning av rök i tunnel vid olika lufthastigheter u (från överst och nedåt $u=0.3$ m/s, $u=1$ m/s, $u=2$ m/s och slutligen $u=3$ m/s) (Ingason, 2012).

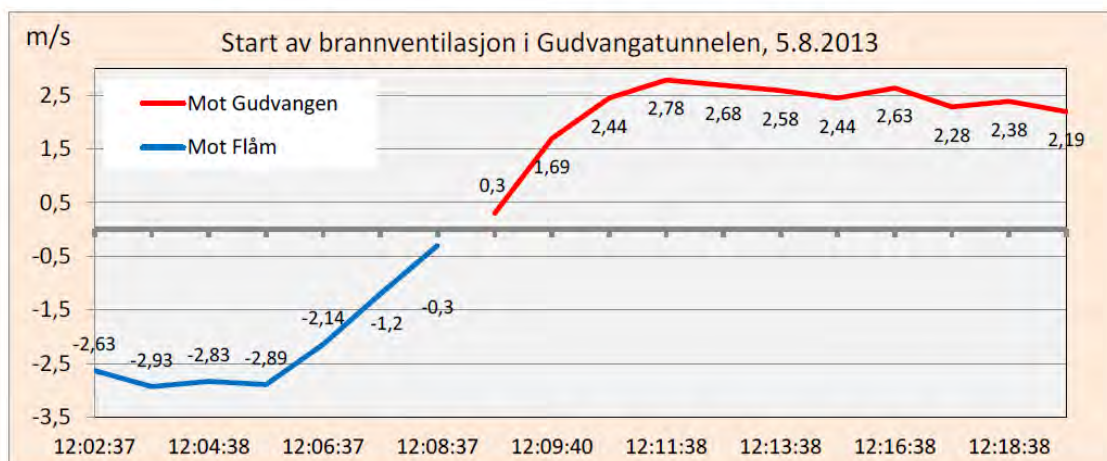
I Figur 4 ses att ventilationen ändras från ungefär -2,5 m/s till +2,5 m/s under en tid av ungefär 5 minuter. Som sagt tidigare så kan naturlig ventilation ge luftflöden i paritet med mekanisk ventilation. Dock får man en tydligare så kallad ”rökpropp” om ventilationsflödet vänds eftersom branden då redan kan ha vuxit sig stor och därmed producerar mycket brandgaser som hamnar främst i rökproppen. Därtill kommer redan producerad rök som tidigare befann sig nedströms branden (mot Flåm) att spädas på med mer rök när den passerar branden igen.

**Figur 4 Ventilationsflöden i tunneln (källa: Gunnar Lotsberg, Statens vegvesen)**

Resultterande rökgaskoncentrationer kommer som lägsta uppskattning dubbleras och sikten halveras för vändande och nyproducerad rök. Högst koncentration blir det mycket riktigt längst fram i den vändande röken, varför benämningen rökpropp är passande. Som exempel blir koncentrationen CO vid 0,5 m/s ungefär 0,4% (4000 ppm), vilket är betydligt högre än i Tabell 2 med 5 gånger högre flöde på 2,5 m/s. När den sedan vänds och kommer upp i -0,5 m/s och passerar branden igen blir koncentrationen det dubbla, alltså 0,8%, eller 8000 ppm, vilket leder till medvetlöshet inom 5 minuters exponering. Då luftflödet vänder och ligger inom intervallet 0,5 till -0,5 m/s blir koncentrationen ytterligare högre i den resulterande rökproppen, dock varar detta tillstånd under en relativt kort period, ungefär 1 minut, se Figur 4. Detta betyder att

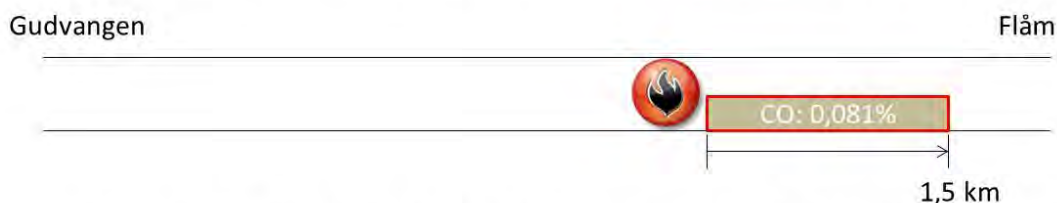
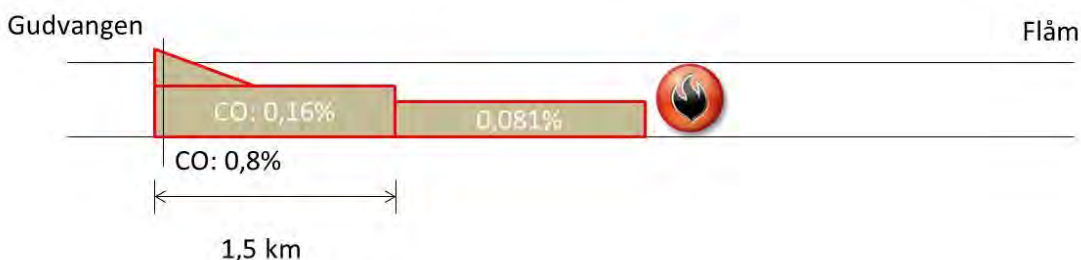
dessa höga koncentrationer som kan ge medvetlöshet inom 5 minuters exponering uppnås under ett tidsintervall av ungefär 1 minut. Detta förklarar varför inga personer förlorade medvetandet. I Figur 5 ges en schematisk beskrivning av rökgas koncentrationen för CO under antagandet att branden är konstant enligt Tabell 1 och 2. Koncentrationen för övriga gaser ökas på samma sätt.

Case 1: Ventilation -2,5 m/s mot Flåm. Innan ventilationen vänts

Case 2: Ventilation +2,5 m/s mot Gudvangen. Innan brandeffekten börjar avta

Figur 5. Schematisk beskrivning av rökgas koncentration innan och efter ventilationen vänt. Över 0,8% CO väntas längst fram i rökproppen mot Gudvangen.
