RAPPORT

Vei 2016/04

TEMARAPPORT II OM SIKKERHETSKRITISKE FORHOLD VED KROKCONTAINERTRANSPORT

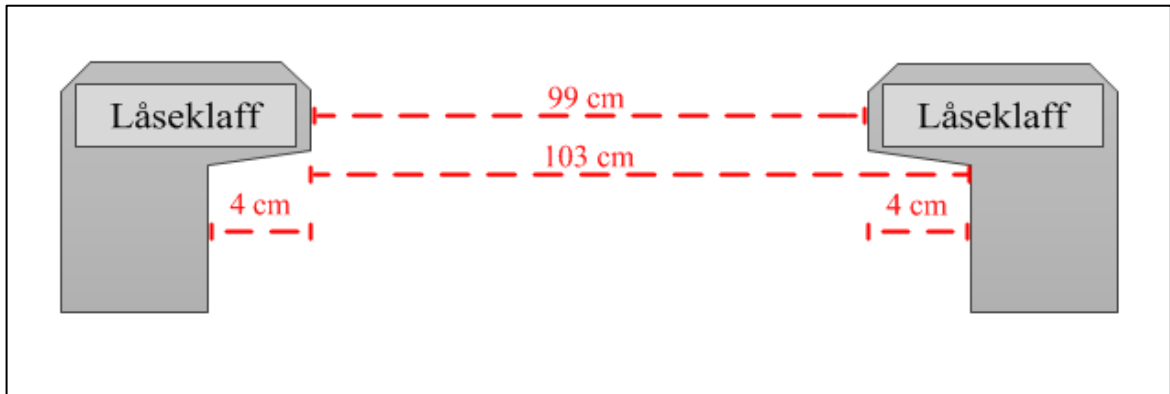
målinger av låssystemet. Disse målene er gjengitt i figur 8 og viser at det totalt er 103 cm (99 cm + 4 cm) fra ytre begrensning på låseklaffen på en side, til indre begrensning på motsatt side.

Figur 8: Låseklaffene og relevante mål. Illustrasjon: SHT

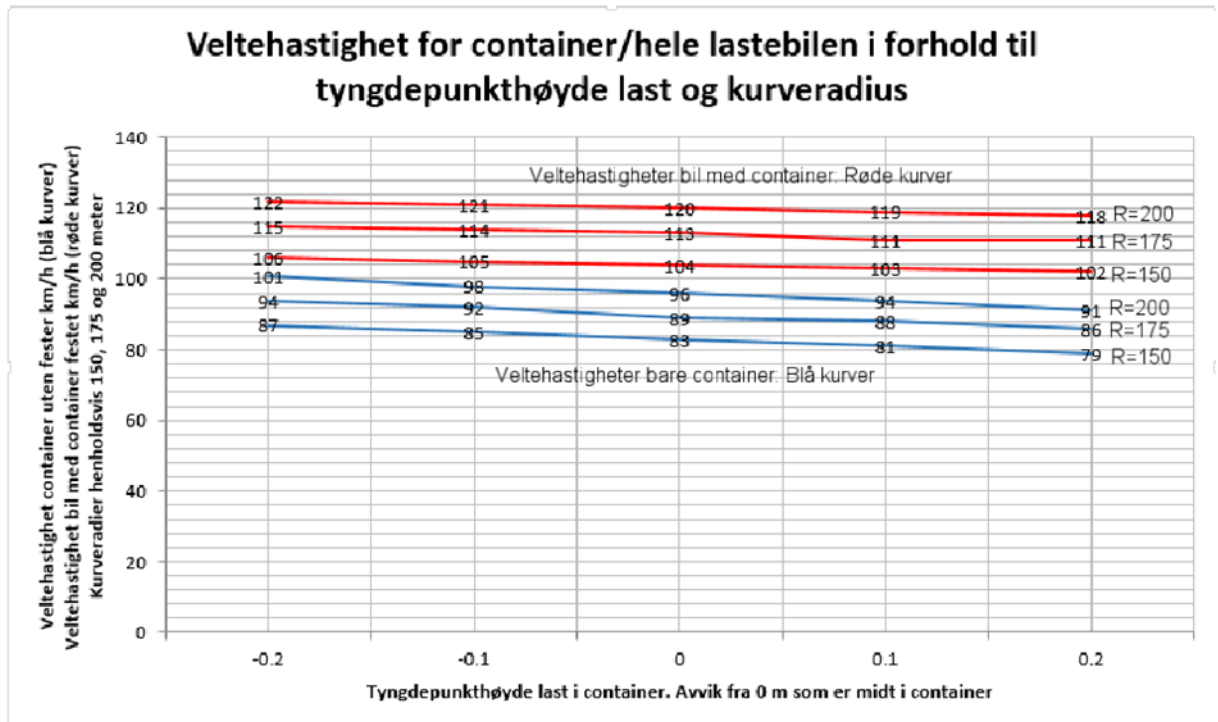
Figur 12: Forskjellige velte hastigheter for lastebil inklusiv container (rød kurve) og for container (blå kurve). Kilde: Rekon DA

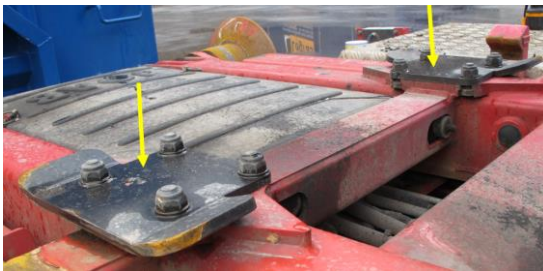
Figur 13: Ettermonterte plater (sort farge, gule piler) som gir innvendig mekanisk låsing i bakkant av container til bilen. I tilfellet på bildet er platene montert på et JOAB krokkløftpåbygg. Foto: SHT

Transportfirmaet har ettermontert utstyr på sine krokkløftere for å forbedre sikkerheten etter ulykken. På lastebiler har de montert innvendig mekanisk låsing av container, i tillegg til den fabrikkmonterte utvendige låsmekanismen. Dette er en relativt enkel mekanisme som består av en stålplate og fire bolter på innsiden av de hydrauliske låsene, se figur 13 og figur 14.

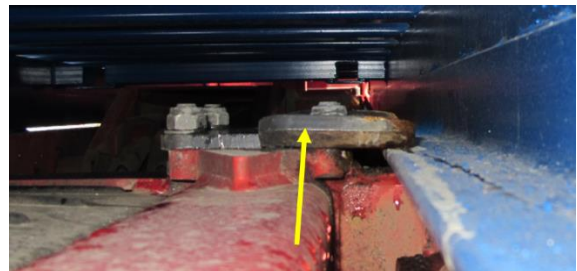
Figur 14: Platene (sort/grå/brun farge, gul pil) låser krokcontaineren (blå farge) til påbygget (rød farge) og bilen. Foto: SHT

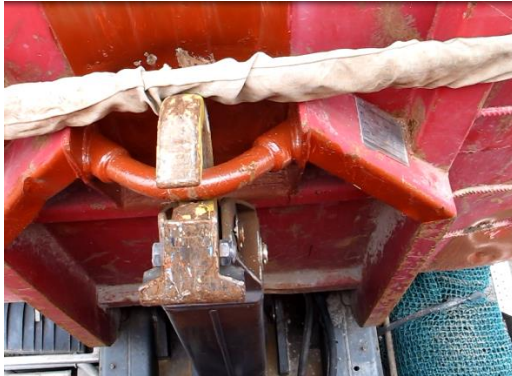
Figur 17: Krokarm og løftebøyle på container uten sideveisbelastning. Foto: SHT

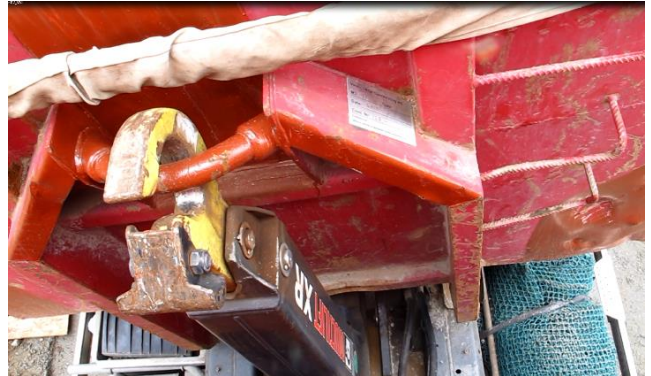
Figur 18: Krokarm og løftebøyle med ca. 0,5 G sideveisbelastning. Foto: SHT

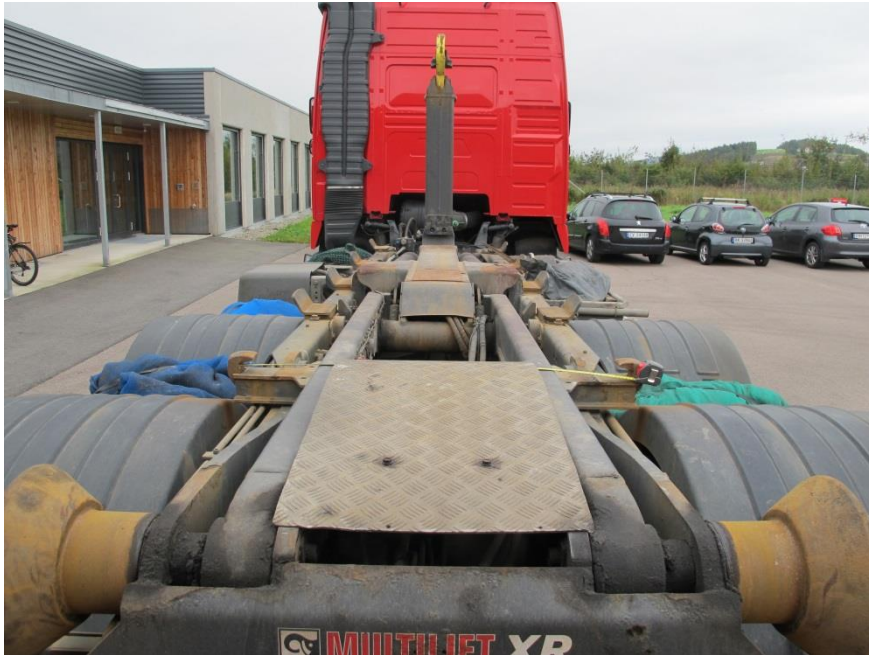
De sidostöd som dragbilen utrustats med, se foto 3 med flera, bidrar både till att styra rullflaken vid lastning och stödja vid sidolaster och bidrar därför till trafiksäkerheten. De kan dock inte hindra rullflaket från att välta av lastbäraren om inte låsen på motsatt sida befunnit sig i låst läge. I jämförelse med landsvägstransport av ISO-containerer kan man konstatera att de höga krav på infästningarnas hållfasthet som finns där helt saknas när det gäller landsvägstransport av rullflak.

Foto 3. Dragbilens lastplan

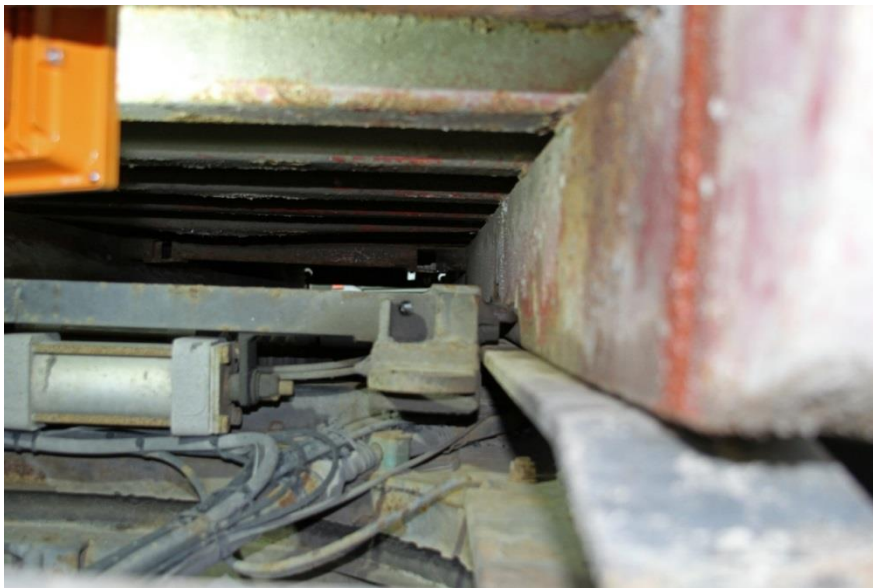
Foto 10. Släp med rullflak, observera att det främre låsklacksparet inte har ett motsvarande fack i rullflaket att greppa i. Det bakre paret låser i ett fack uttaget i rullflakets underdel.

- Huruvida lastbärare och rullflak alltid passar ihop kan inte denna undersökning fastställa. Olika längder på rullflaken gör att de urtag som görs i rambalkarna, se foto 10, verkligen passar in lastbäraren. I standarden beskriver man fritt utrymme för låsdubbar i ett spann som beroende på flaklängd kan vara mellan 1450 eller 1670 mm. Om låsdubbarna skall låsa i passande hål gäller det att rullflak och lastbärare är anpassade till varandra. Standardens toleranser på innermått på rambalkarna är stor, +30/-5mm. Om rullflakets hamnar på ena sidan av lastbäraren finns det risk att lastkrokarna på ena sidan av rullflaket inte låser detta. Som framgår av foto 11 har låshålet tagits ut med en skärbrännare. Det ser ut som om håltagningen gjorts i all hast för att passa till lastbäraren. Om en skärbrännare används vid operationer av det här slaget är det fullt möjligt att skada materialet genom värmepåverkan eller att man skär snett och skadar underbalken. I detta fall kunde inte skador av den typen konstateras.

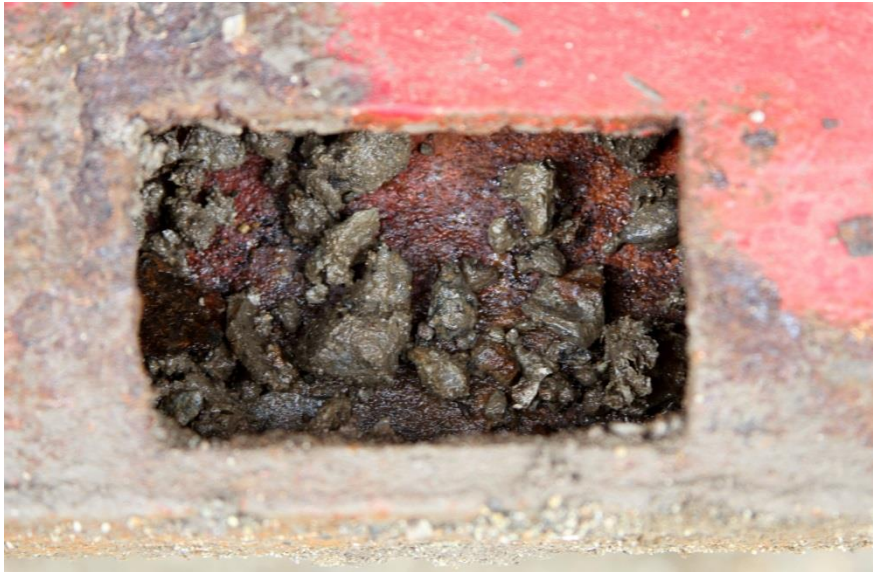
Om låsdubbarna skall låsa i passande hål gäller det att rullflak och lastbärare är anpassade till varandra. Standardens toleranser på innermått på rambalkarna är stor, +30/-5mm. Om rullflakets hamnar på ena sidan av lastbäraren finns det risk att lastkrokarna på ena sidan av rullflaket inte låser detta. Som framgår av foto 11 har låshålet tagits ut med en skärbrännare.

Foto 11. Urtaget i släpvagnsrullflakets underdel i vilket låsklackarna passade, i hålet fanns småsten och grus.

Släpets låsklackar var utformade på ett annat sätt så att de låser invändigt i hål uttagna ur underbalken, se foto 8 till 12. Mekanismen hos dessa pneumatiska låsklackar var nedsmutsad och funktionen nedsatt. Utrustning för att mäta den kraft som mekanismen utvecklade fanns inte tillgänglig men det kunde konstateras att med hävarmar (spett) var det svårt att förflytta låsklackarna när lufttrycket släppts ur. Även detta visar att denna typ av låsklackar kan fastna i ett olåst läge. Reducerad låskraft kan dessutom innebära att om det hål i underbalken i vilket klackarna skall låsa är fyllt med jord och sten kan klackarna inte tränga undan detta.

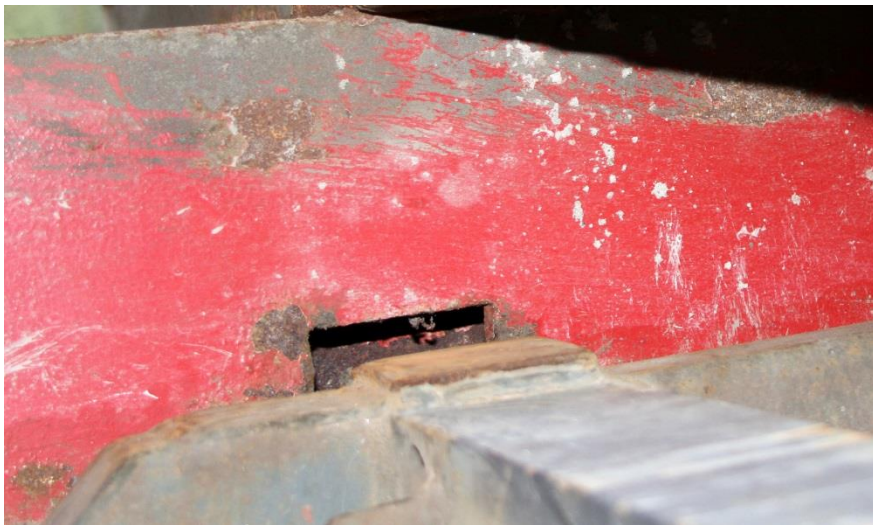
Foto 12. Den bakre av de två främre låsklackarna var i ingrepp i lyftramen

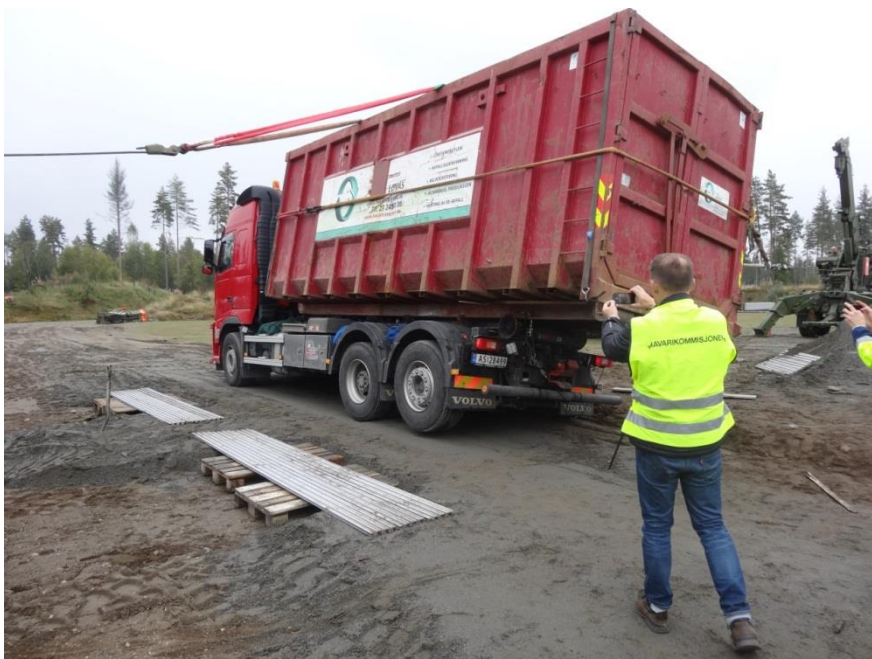
- 1) Rörelsen i horisontell led berodde på att rullflaket skjuvades på underlaget tills det tog stopp mot sidostöden. Inga kvarstående deformationer konstaterades på sidostöden eller rullflaket efter provningen.
- 2) Dragbilens bakre hjul släppte kontakten med underlaget och ytterligare ökning av sidolasten var ej möjlig, se foto 15 och 16. Rullflaket hade ingen kontakt i framkant med dragbilens lastplan, se foto 17 och 18.

Foto 17. Fotografi taget vid lastnivån svarande mot 0,5g

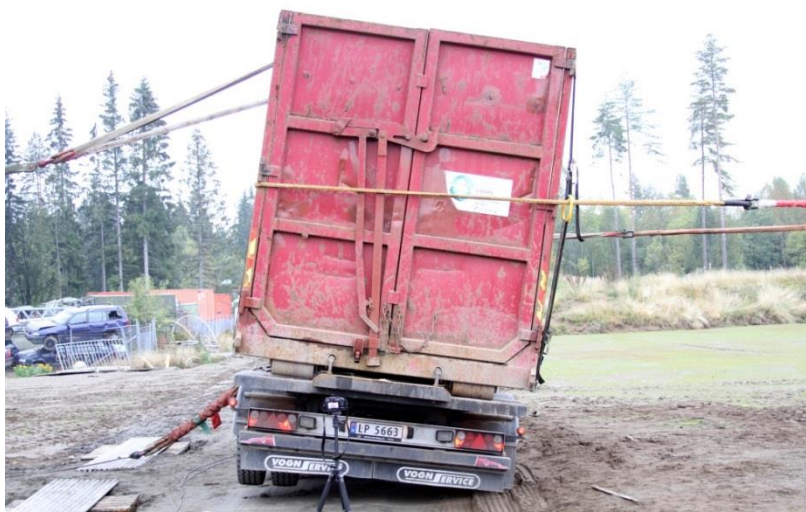
- 1) Släpets hjul släppte kontakten med underlaget och ytterligare ökning av sidolasten var ej möjlig, se foto 19 och 20. Rullflaket satt fortfarande fast i tippammen men ett stort avstånd mellan rullflak och släpets lastplan hade uppstått, se foto 21. Efter varje laststeg återgick lyftflaket till sin ursprungliga position sidledes. Detta visar att inga kvarstående deformationer uppstått vid belastningarna. Uppmätta förflyttningar beror på elasticitet i rullflak och släpvagn. Kontakten mellan det horisontella mät donet och rullflaket upphörde på grund av den stora rörelsen.

Foto 20. Släpets bakhjul släppte kontakten med underlaget vid lastnivån svarande mot 0,38g.

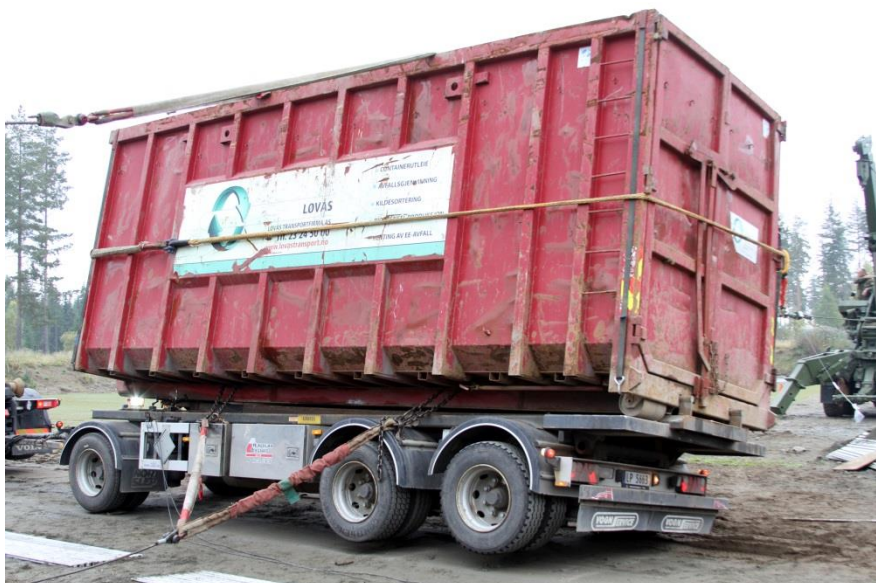
Foto 21. Lastnivå svarande mot 0,38g

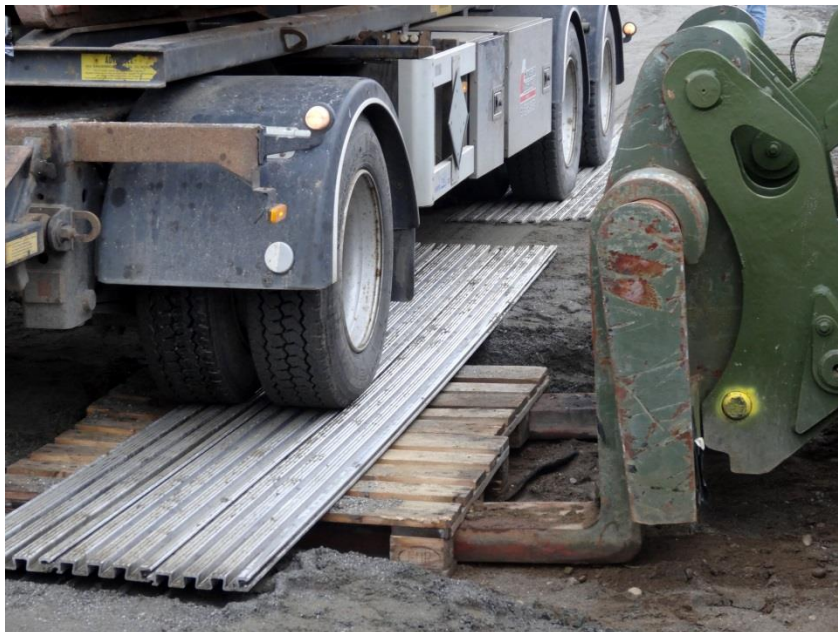
För att simulera att släpets dras snett över en förhöjning mellan två körfält ställdes det ena framhjulet på en plan yta, se foto 23. Det andra framhjulet stod på marken i samma nivå. Med hjälp av en gaffeltruck lyftes så det ena framhjulet tills nivåskillnaden mellan de båda hjulen uppstod. Rörelserna mellan rullflak och släpvagnsram uppmättes varefter nivåskillnaden ökades till maximalt 300 mm. Simuleringen utfördes först låsklackarna i ingrepp i rullflaket och sedan upprepades simuleringen men utan att några av de främre låsklackarna var i ingrepp. De bakre låsklackarna var hela tiden låsta.

Foto 23. Lyftning av släpets vänstra framhjul för att simulera sväng över förhöjning av vägbanan mellan två körfält.

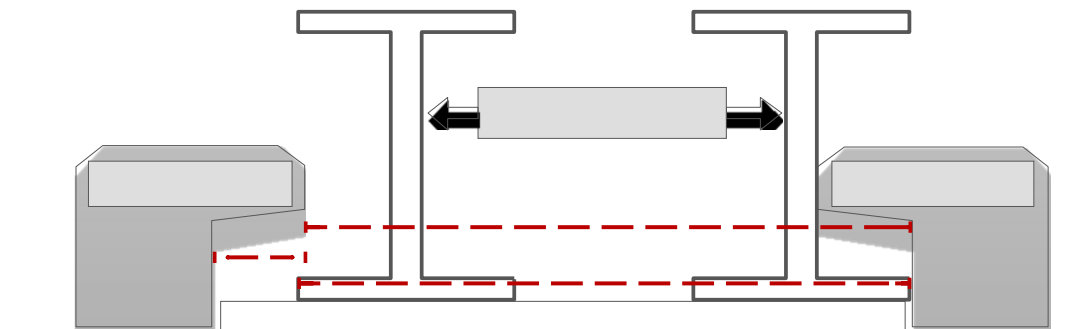
De utvändiga låsklackarna på dragbilen hade i öppet läge ett gap på 1083 mm och kunde tryckas ihop till ett minsta innermått av 901 mm. Detta innebar rimligen att de kunde få ett bra grepp i rullflakets båda rambalkar, eftersom rambalkarnas yttermått, mätt över flänsarna, får variera mellan 1055 och 1060 mm och var 1057,5 till 1059,5 mm på dragbilen. De var inte heller beroende av att hål tagits upp i rullflakets rambalkar eftersom de kunde greppa var som helst utefter U-balkens fläns.

Figur 1. Principskiss som visar dragbilens låsklackar och rullflakets rambalkar. Observera att på skissen visas I-Balkar medan dragbilen var utrustad med U-balkar med flänsen utåt.

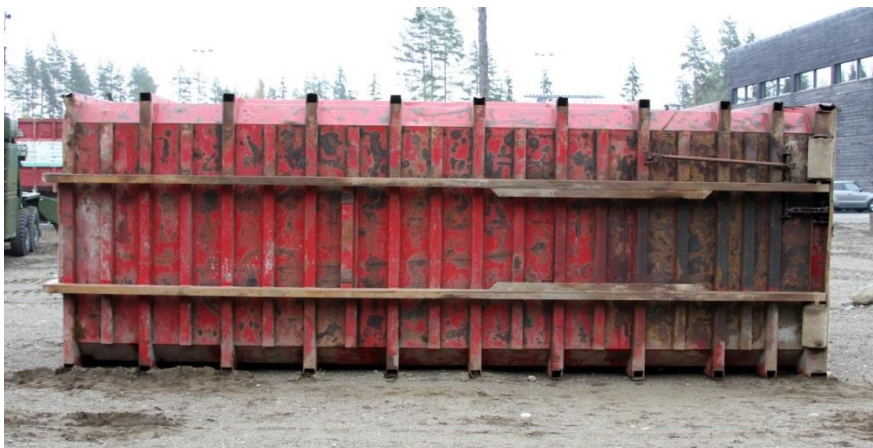
Efter försöken tömdes rullflaken och besiktigades. Det kunde konstateras att utrustningarna utsätts för ett hårt slitage och skador som ibland nödtorftigt reparerats kunde konstateras. På följande fotografier visas några av dessa.

Foto 27. Dragbilens rullflak som belastades på dragbilen

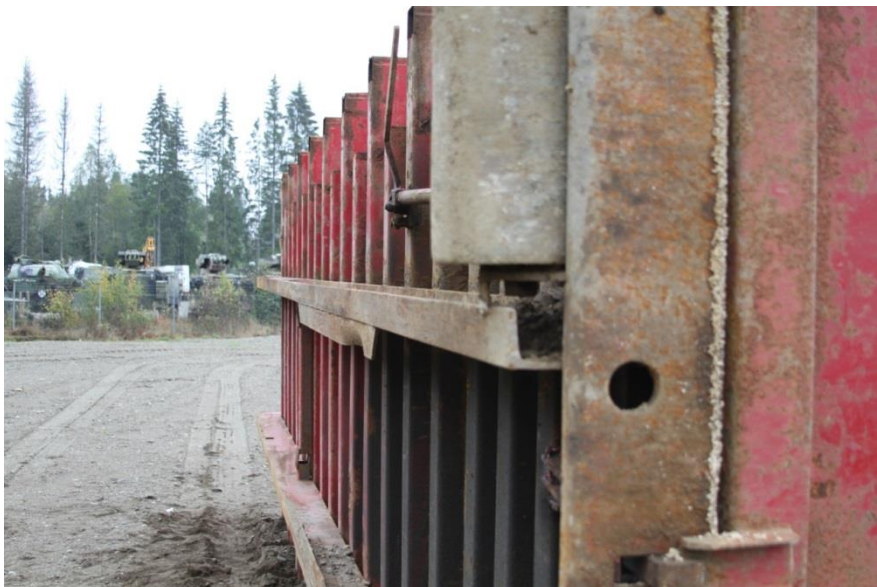
Foto 29. Dragbilens rullflak

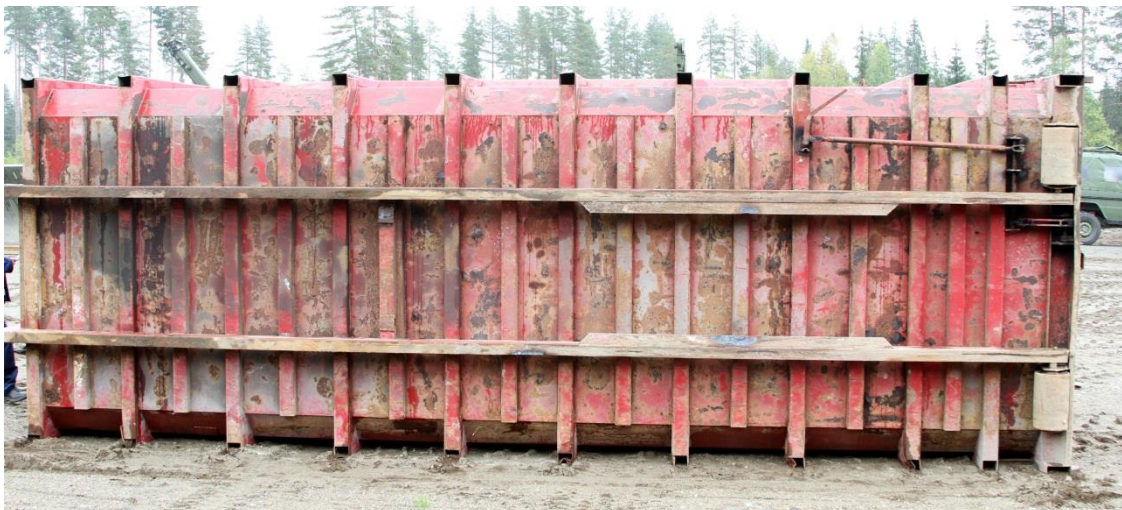
Foto 31. Släpets rullflak som belastades på släpet
